SÍNTESIS DE LA TEMPORADA  
DE INVESTIGACIONES 2017:  
PROYECTO CUENCA MIRADOR

*Richard D. Hansen, Edgar Suyuc-Ley, Carlos Morales-Aguilar y Beatriz Balcarcel-Villagrán*

XXXII SIMPOSIO DE INVESTIGACIONES  
ARQUEOLÓGICAS EN GUATEMALA

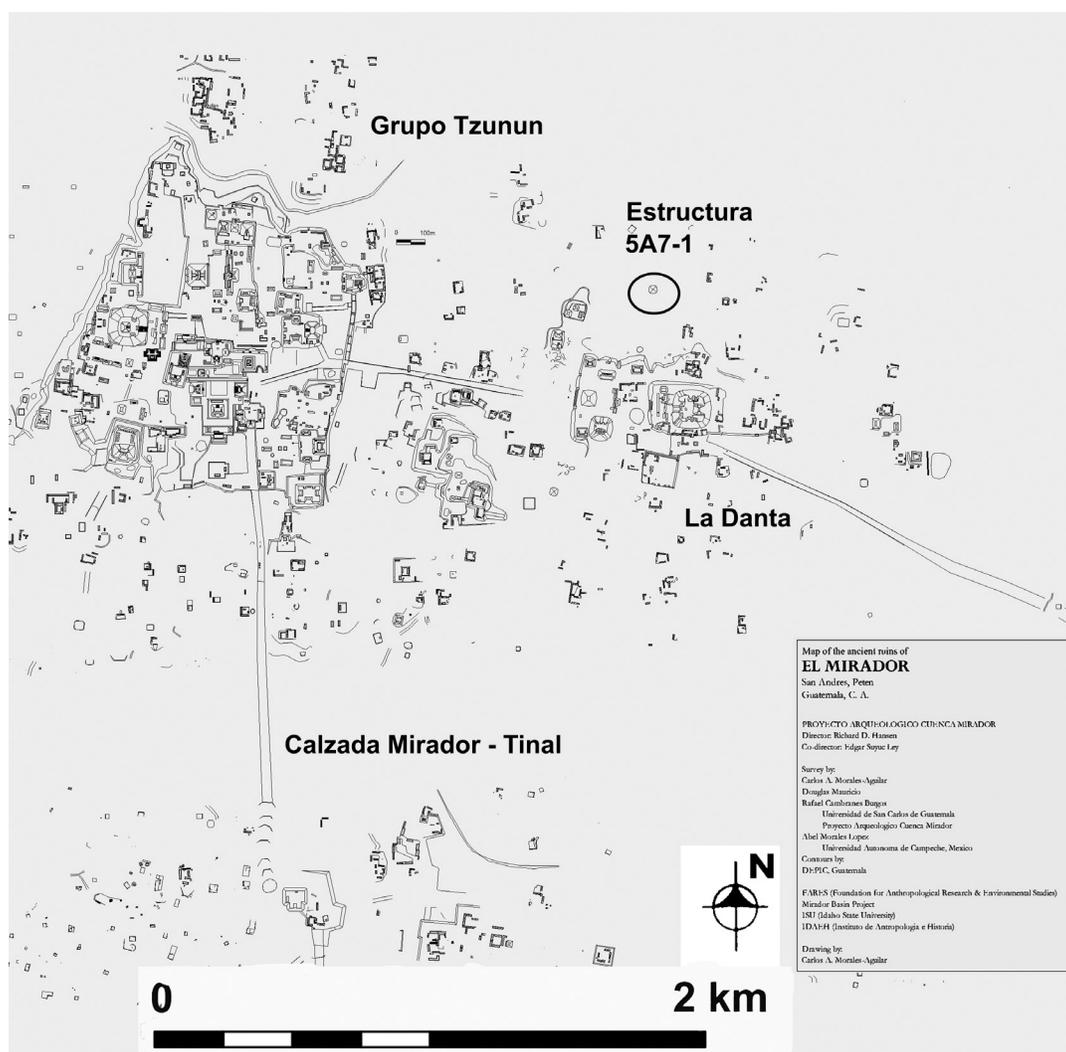
Fig.1. Mapa del sitio el Mirador, mostrando la ubicación del Grupo Tzunun y La Estructura 5A7-1 (Cortesía de FARES, elaborado por C. Morales-Aguilar y DEPIC).

dor (Fig.1), mostrando una ocupación que va desde el periodo Preclásico Medio, hasta el Clásico Tardío.

Otro edificio investigado al norte de este complejo fue la Estructura 5A7-1 (Fig.1), situado a 200 m al norte del Grupo La Pava. La excavación (Operación 410) fue dirigida por Marcia Chacón quien reveló la parte superior del edificio, y parte de la fachada de los basamentos (Fig.2). De acuerdo a la cerámica recuperada el edificio data del Preclásico Tardío, con al menos tres etapas constructivas. Es uno de los edificios más atípicos de El Mirador y que requiere de mayor investigación en el futuro para conocer su arquitectura y sobre todo determinar su función.

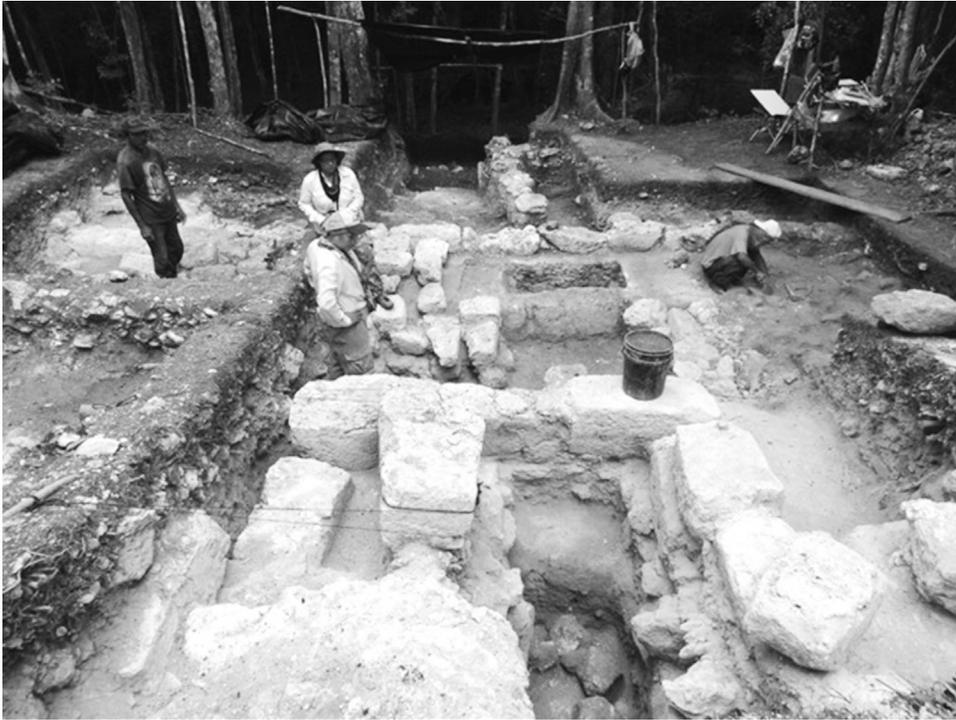
Fig.2. Vista parcial de las excavaciones en la Estructura 5A7-1 (Foto E. Suyuc).

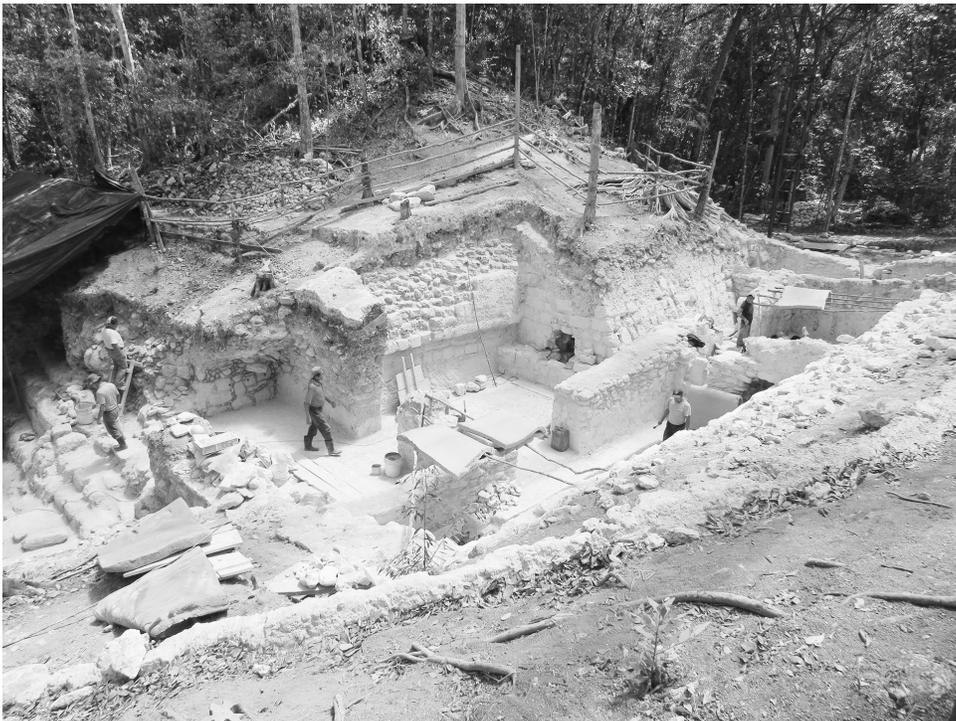
Fig.3. Vista general de la Estructura 316 (Foto E. Suyuc).

Las excavaciones en la Estructura 316 (Fig.3), situada al frente del friso en la Gran Acrópolis Central estuvieron a cargo del Dr. Richard Hansen y la estudiante Lorena González. Una trinchera de 3 m de ancho por 14 m de largo fue colocada en la fachada este con la finalidad de develar la escalinata. Se reveló una secuencia de seis gradas y al menos dos descansos que forman parte de los basamentos del edificio. Tanto las gradas como los muros verticales de los cuerpos aún conservan parte de estuco. De acuerdo con Hansen, la morfología y materiales en el edificio lo fechan para el periodo Preclásico Tardío.

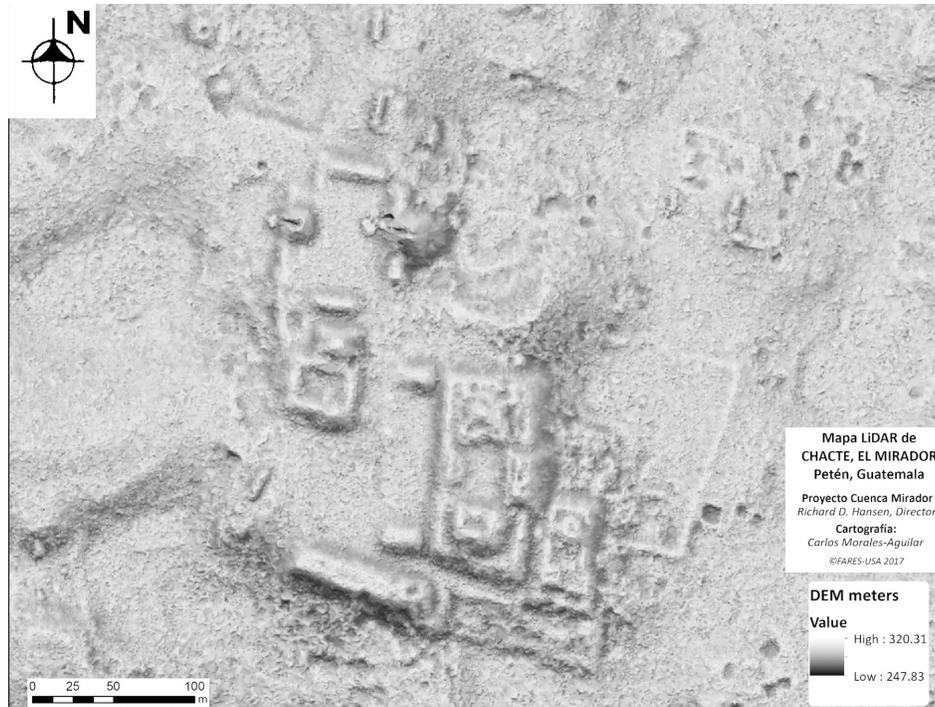
Fig.4. Vista LiDAR del Grupo Amapola, Chacte (cortesía de FARES, elaborado por C. Morales-Aguilar).

Un total de siete excavaciones fueron llevadas a cabo en el Grupo Amapola, el grupo principal de Chacte (Fig.4), divididos en cuatro trincheras y tres pozos de prueba. Entre los hallazgos más interesantes está la obtención de cerámica del Preclásico Medio provenientes de las excavaciones en el centro de la Plaza y al pie de la Estructura Norte.

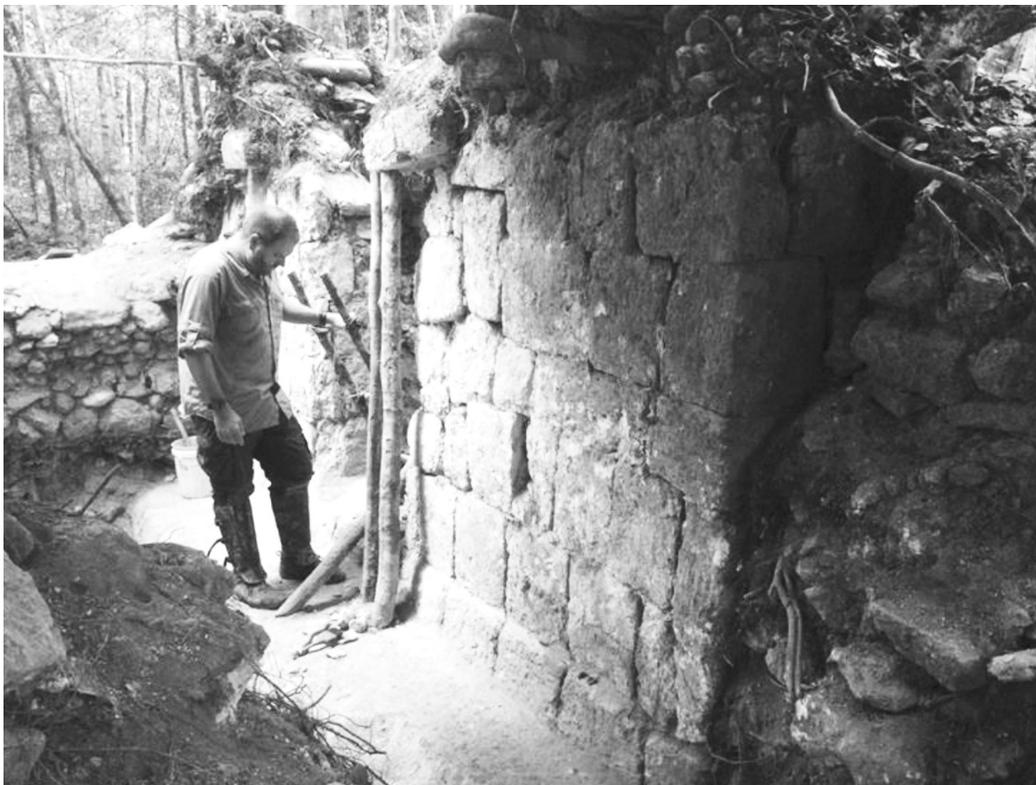
Fig.5. Vista parcial de las excavaciones en el Grupo Tzunun (Foto R. Hansen).

Hansen. Se reveló parte de la fachada norte de una subestructura fechada para el Clásico Tardío (Fig.5). Se localizó durante la excavación el Entierro 1 de Tzunun, el cual se encuentra en proceso de análisis.

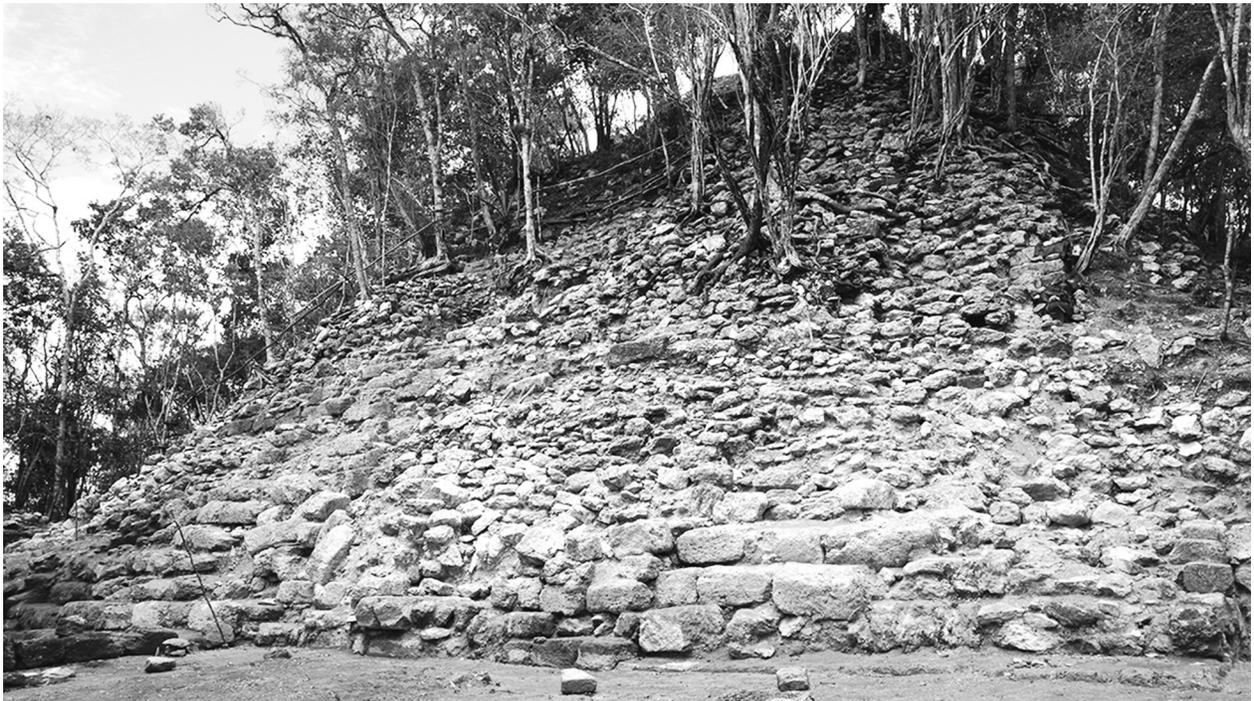
Fig.6. Panorámica de la Estructura 4D3-1 (Foto E. Suyuc).

La Estructura 4D3-1 tiene 20.61 m de altura, es la principal del grupo triádico superior de El Tigre. Se realizaron registros de su estado de conservación y se tomaron las mediciones pertinentes para tener un mejor registro de condiciones (Fig.6). Se ejecutaron otras tareas de conservación preventiva en el cual se cambió de cobertor sobre la arquitectura que se excava.
