LA VORÁGINE DE SAN FRANCISCO.
INSUMOS Y ANÁLISIS PARA LA CONSERVACIÓN
DEL TEMPLO, CENTRO HISTÓRICO,
CIUDAD DE GUATEMALA

Dulce Aguilar, Ingui Zeceña y Jorge Cáceres

XXXIII SIMPOSIO DE INVESTIGACIONES
ARQUEOLÓGICAS EN GUATEMALA

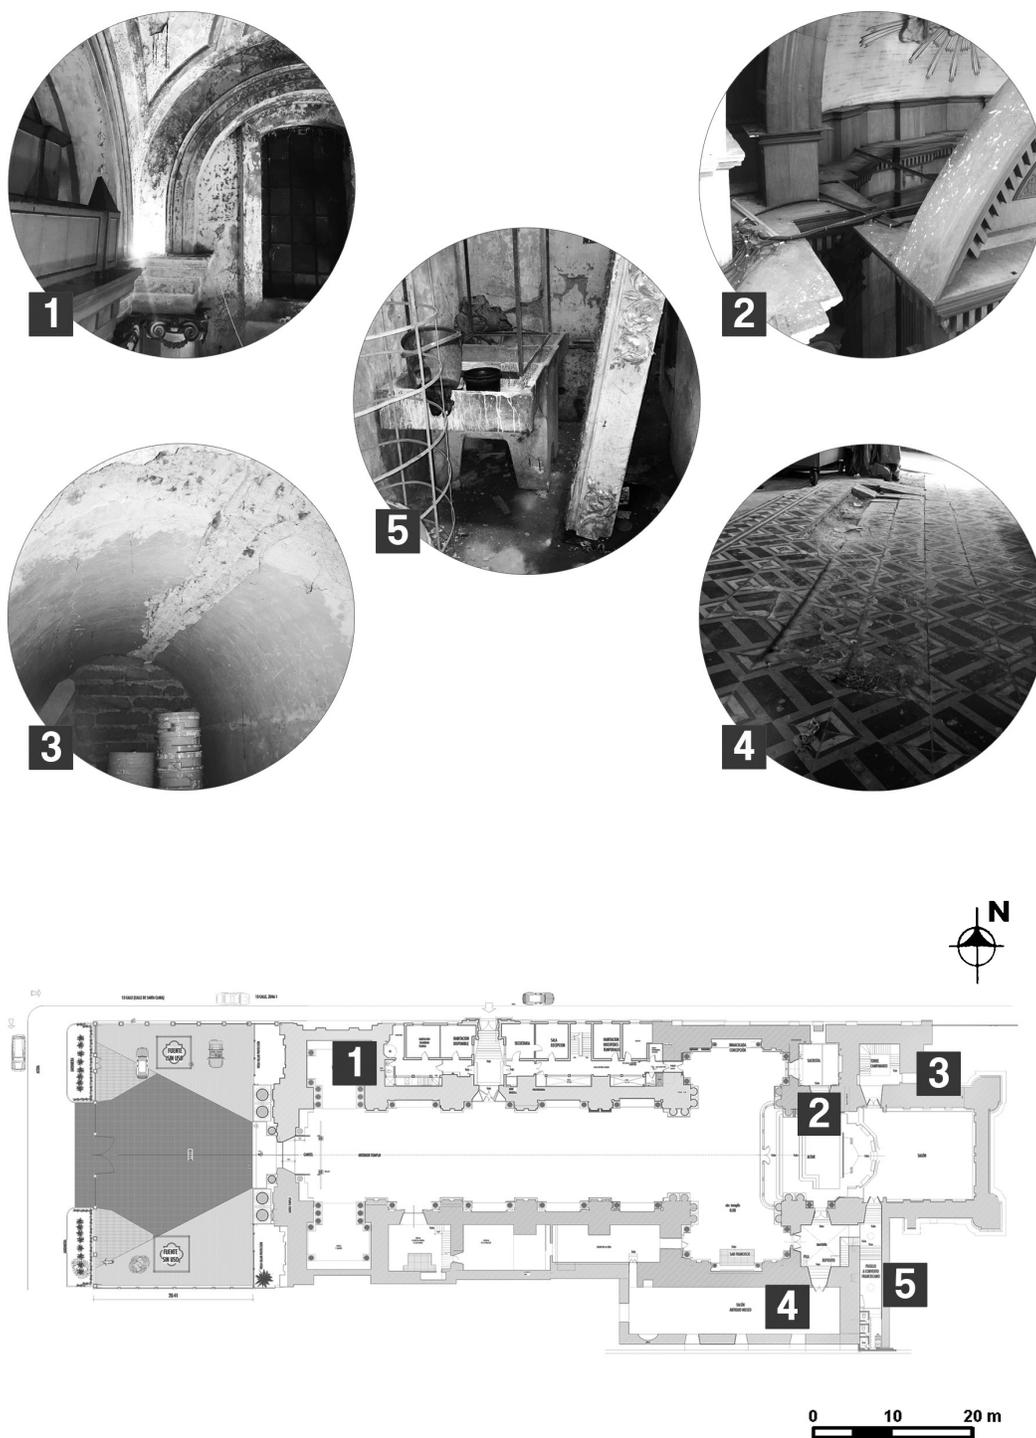
En principio, la inquietud de promover el conocimiento sobre San Francisco inició con la observación de los pisos en ambientes laterales a la nave principal. Tanto por sus materiales constitutivos, sus diseños, sus colores, pero más aún por las anomalías en su nivelación (Figura 2).

Bien sabido es que el nivel actual del templo no corresponde a las concepciones originales de su arquitectura, considerando la existencia de criptas en niveles inferiores. Así como su disposición sobre la 6ª avenida y la enorme pendiente que existe con relación a la 7ª avenida (La trece calle es denominada como la Calle de los Tres Puentes).

Figura 2. Daños y alteraciones en Planta de Conjunto. Dibujo por D. Aguilar y fotografía por J. Aguilar.

Esta situación sugiere una investigación arqueológica, tanto en el interior como el exterior, a modo de reconocer los ambientes rellenados, sus materiales y los estados reales de conservación. En tanto que los hundimientos en los pisos denotan compactaciones deficientes, pero que si existen espacios subterráneos es pertinente liberarlos y tratarlos en relación con la humedad y por constituirse en los cimientos del templo deben conocerse a plenitud.

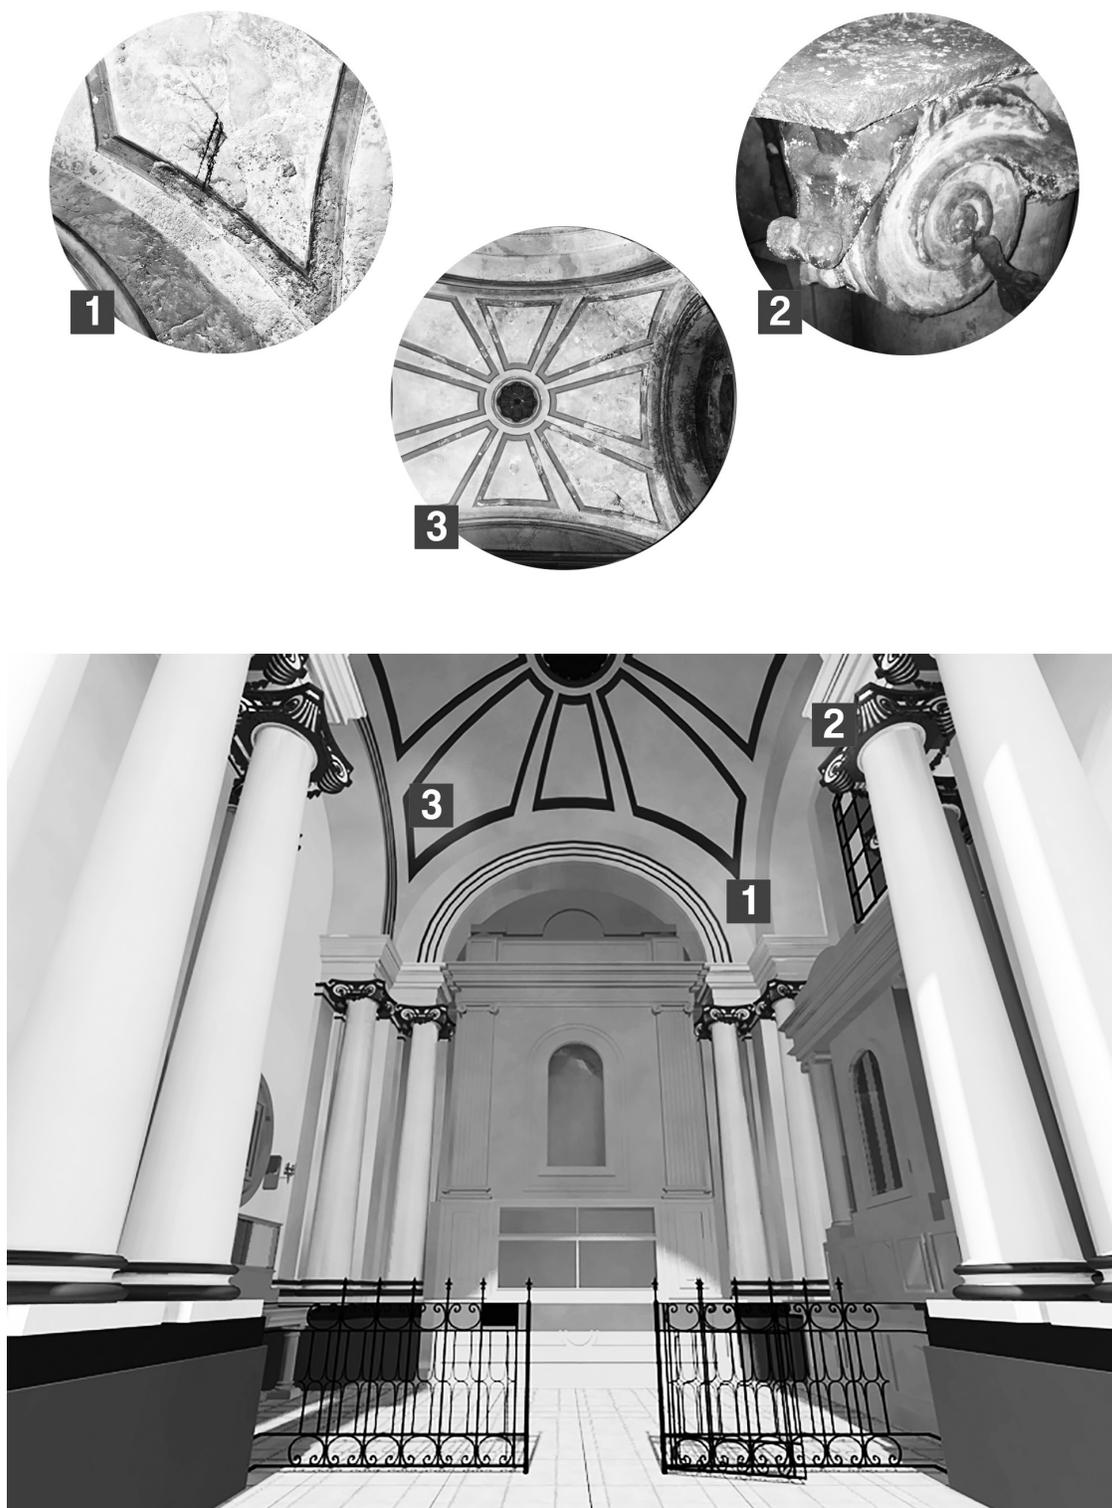
Sucesivamente, al observar los muros con detenimiento, en particular algunas capillas laterales (Figura 3) es evidente la existencia de problemas de filtración de agua por fallas en las cubiertas. Provocando daños en el muralismo y los bienes muebles. Sabido es que estas cubiertas fueron intervenidas después de los terremotos de 1917 – 1918, pero ya demuestran su deterioro.

Figura 3. Daños y alteraciones en Capilla del Señor Sepultado.
Dibujo por D. Aguilar y fotografía por J. Aguilar.

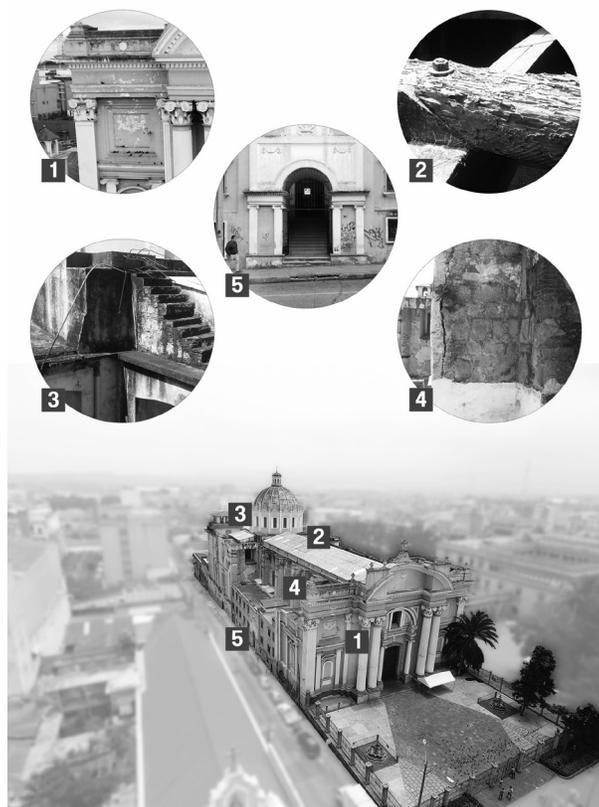
Esto obligó a explorar otros ambientes y notar varios problemas. Algunos por falta de mantenimiento, otros por alteraciones para nuevos usos, básicamente cuando se trata de instalaciones hidráulicas, eléctricas y de otra índole. Denotando tuberías, cables y drenajes por doquier (Figura 4).

Figura 4. Daños y alteraciones en Fachadas Noroeste. Dibujo por D. Aguilar y fotografía por J. Aguilar.

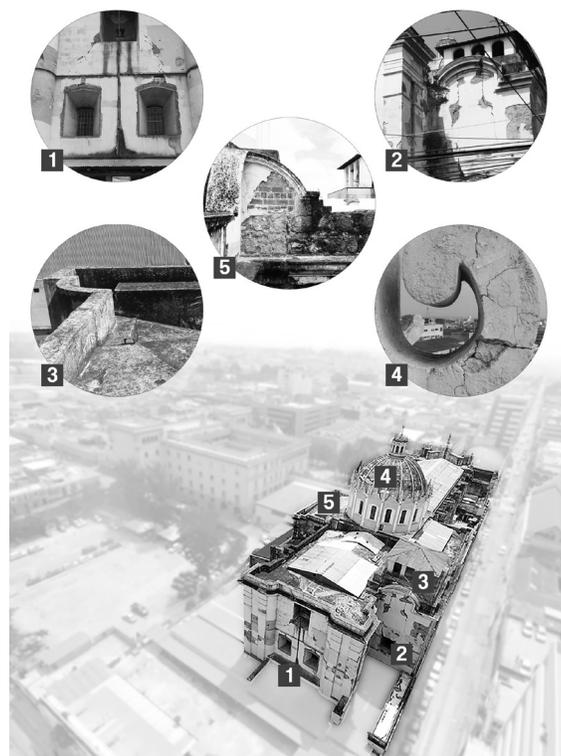
Además, la colindancia con el Ministerio de Gobernación (otrora el convento) implica vanos tapiados, ambientes clausurados y la inaccesibilidad al tratamiento de los muros. Tanto en la sección posterior al altar mayor, y su confluencia con la 7ª avenida como a lo largo de la fachada sur del templo (Figura 5).

Figura 5. Daños y alteraciones en Fachadas Noreste. Dibujo por D. Aguilar y fotografía por J. Aguilar.

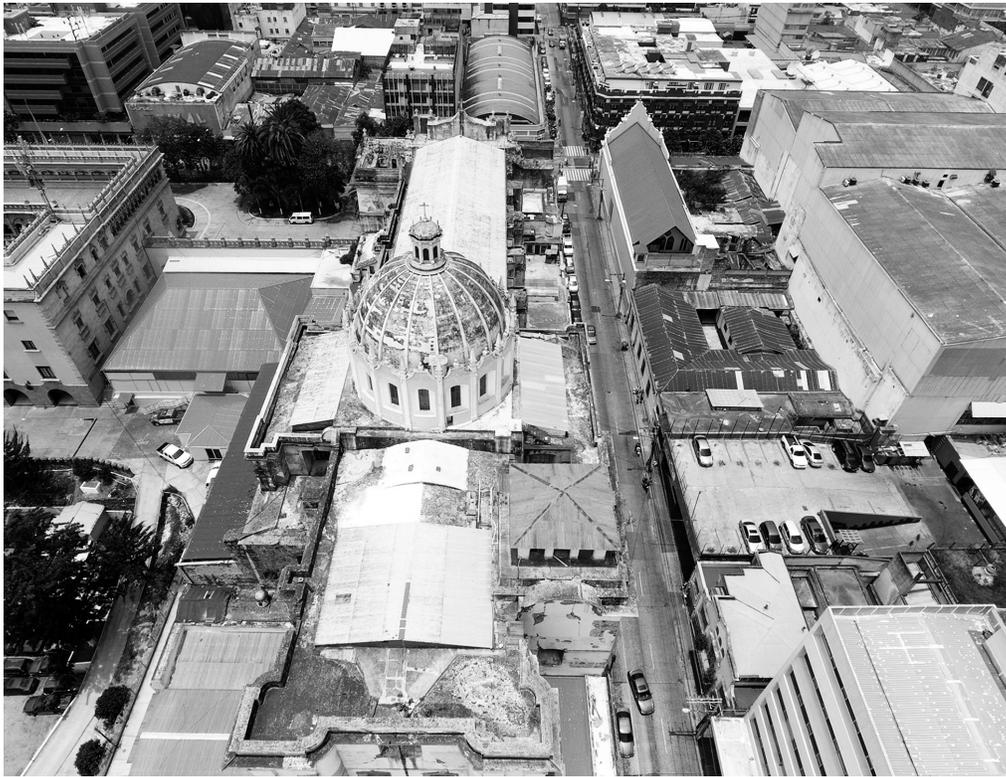
Obviamente, lo que está expuesto a la intemperie es susceptible de mayor deterioro. Tanto las cubiertas como los muros denotan eso en el templo de San Francisco (Figura 6).

Las losas se encuentran agrietadas, la armadura de la bóveda encamionada de la nave principal está muy apollada y sobre todo, los sistemas de drenajes pluviales requieren funcionalidad y ordenamiento. En muchos ambientes, tanto las estructuras portantes como las cubiertas de lámina ameritan una restitución.

Figura 6. Cubiertas. Dibujos y fotografías H. Pérez.

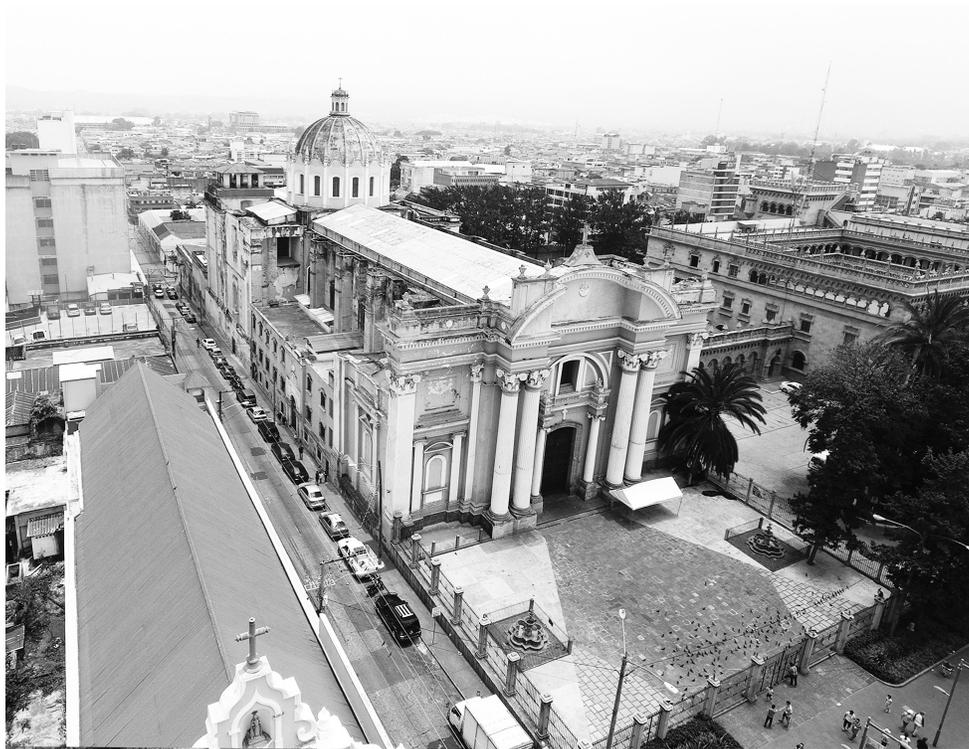
erosión en los ladrillos y adobes y la enorme elevación de estos muros (Figura 7).

Figura 7. Fachada oeste. Dibujos y fotografías H. Pérez.

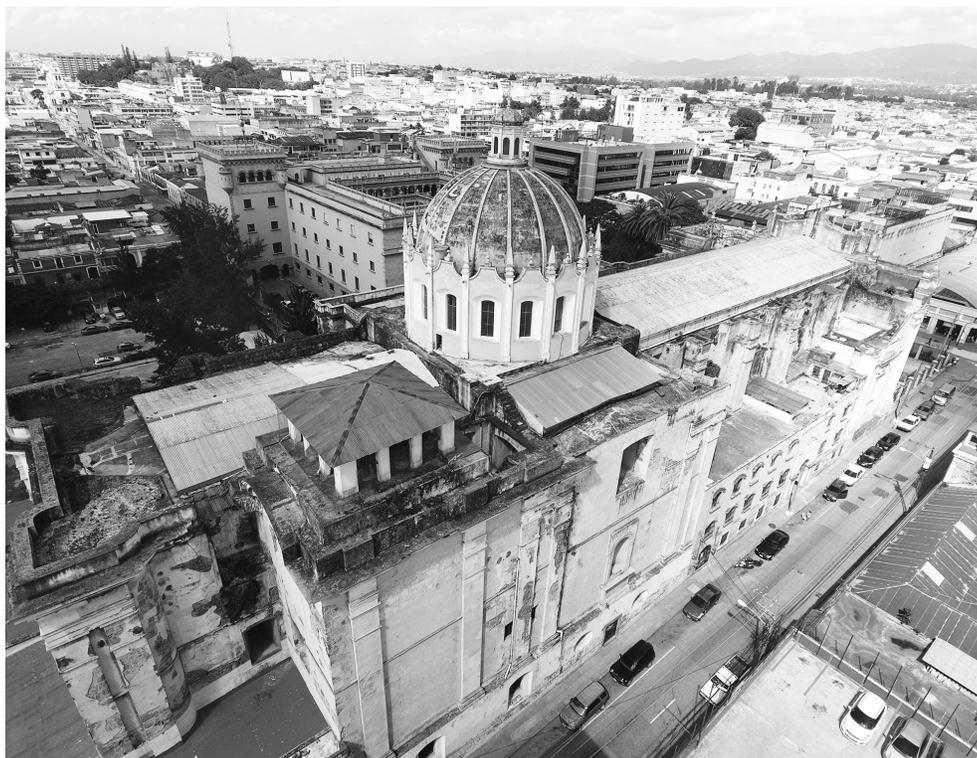
Además, desde lo urbano es un espacio sumamente maltratado. Enormes cantidades de grafitis, orinaderos, excremento, entre otras cosas, le dan una connotación de abandono profundo (Figura 8).

Figura 8. Fachada Norte y Cúpula. Dibujo y fotografía H. Pérez.

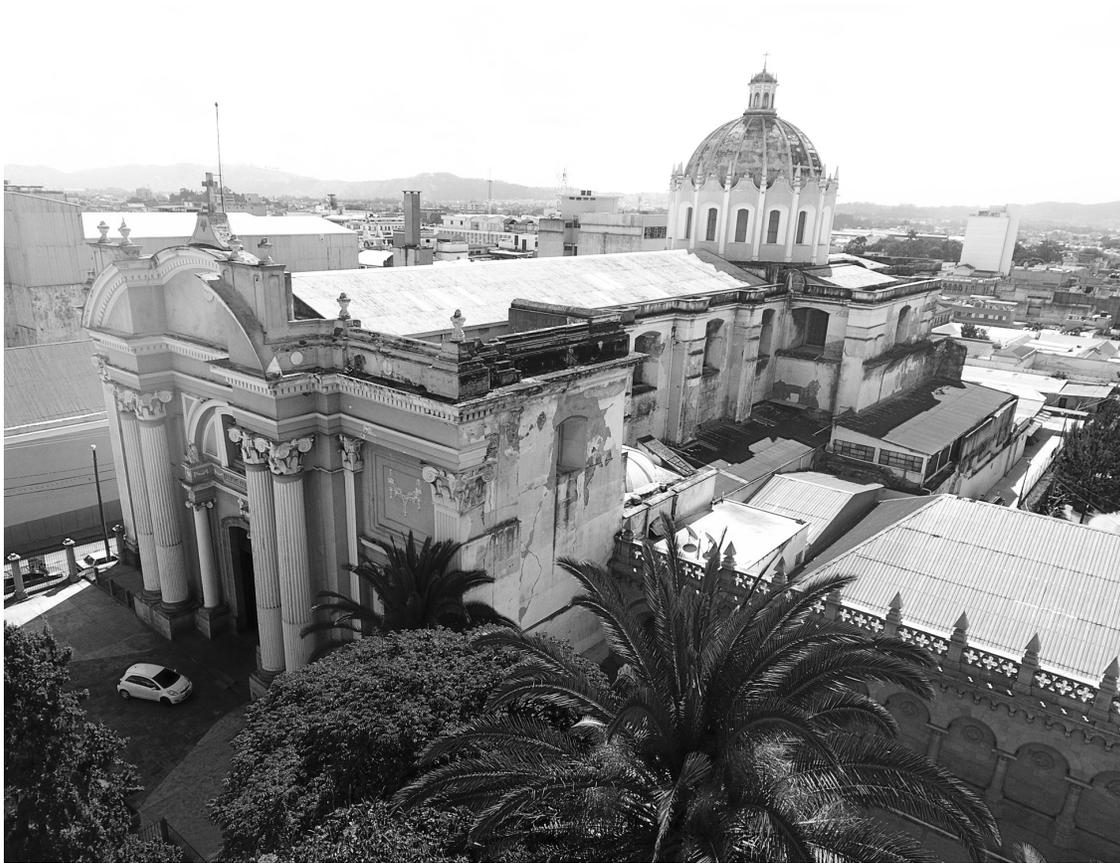
Existe información general para abordar el Templo de San Francisco, tanto bibliográfica, hemerográfica, gráfica (Figuras 9 y 10) y de otro orden, es cuestión de compilarla y procesarla. Esto habla de ser un espacio diagnosticado, pero sin ejecución.

Figura 10. Fachada Sur. Dibujo y fotografía H. Pérez.
