USO DE DRON PARA EL REGISTRO,  
ANÁLISIS Y LEVANTAMIENTO DEL ESTADO  
DE CONSERVACIÓN DE LA ARQUITECTURA  
PREHISPÁNICA MEDIANTE CAPTURA  
DE IMÁGENES. SITIO ARQUEOLÓGICO  
EL MIRADOR, PETÉN, GUATEMALA

XXXIII SIMPOSIO DE INVESTIGACIONES  
ARQUEOLÓGICAS EN GUATEMALA

Guzmán, Josué Leonardo; Jorge Marín Roma y Tarsicio Pastrana  
2020 Uso de dron para el registro, análisis y levantamiento del estado de conservación de la arquitectura prehispánica mediante captura de imágenes. Sitio arqueológico El Mirador, Petén, Guatemala. En *XXXIII Simposio de Investigaciones Arqueológicas en Guatemala, 2019* (editado por B. Arroyo, L. Méndez Salinas y G. Ajú Álvarez), pp. 1083-1092. Museo Nacional de Arqueología y Etnología, Guatemala.

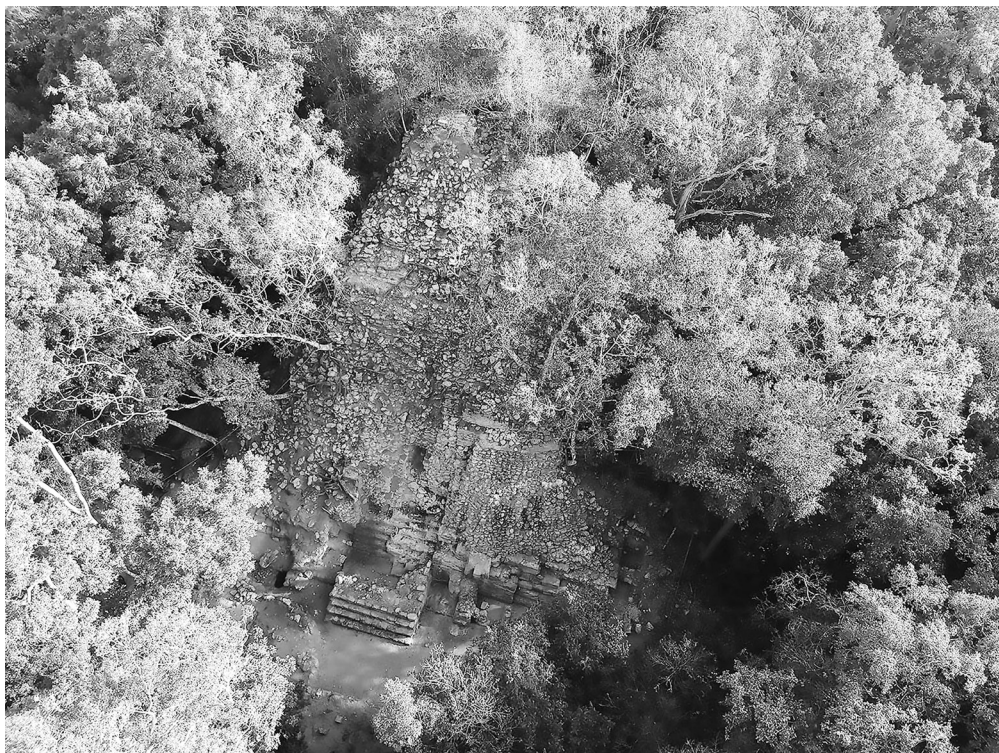
Figura 5. Edificio 200 del Grupo Arquitectónico Cascabel. Fotografía aérea tomada desde un helicóptero.  
Fotografía: J. Guzmán© FARES.

Por su parte el Grupo Cascabel está ubicado al norte del Grupo León y conforma la frontera norte de la Gran Plaza de El Mirador (Figuras 2 y 5). Este conjunto de edificios monumentales, que varían entre 20 a 30 m de altura está dispuesto en una fila al borde de la plataforma, que es de hasta 6 m de altura, con vistas a la Gran Plaza. El borde de la plataforma constituye el flanco oriental de la gran calzada la cual continúa hacia el Grupo Sacalero (Hansen, Suyuc-Ley, y Mauricio 2016:84-85).

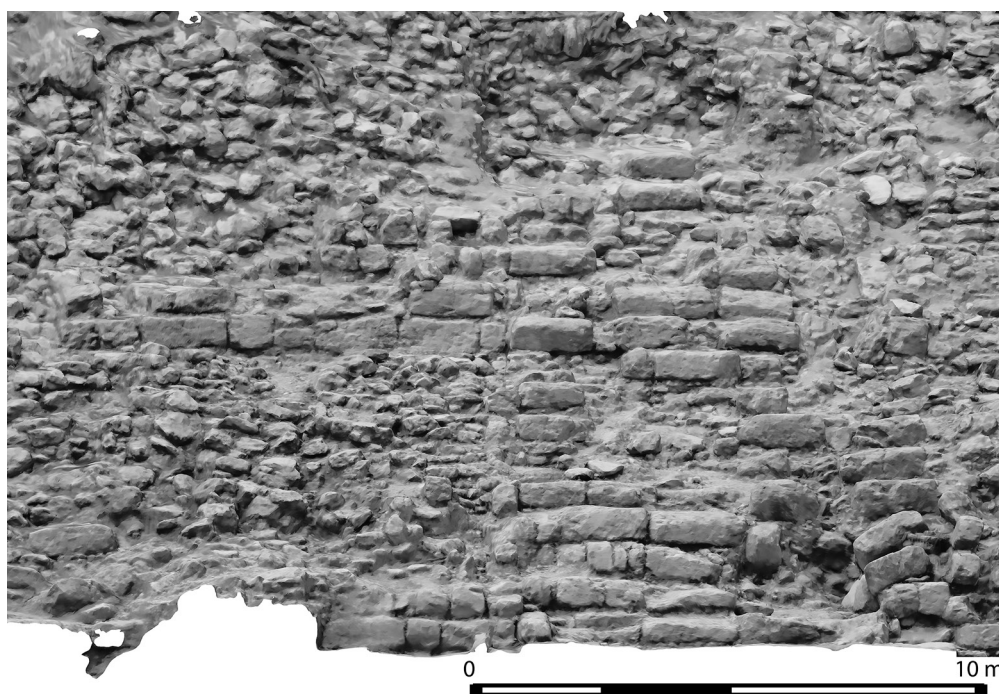
Figura 6. Ortofoto de elevación frontal y de planta en los que se resaltan detalles arquitectónicos de importancia para las intervenciones de restauración y la comprensión del edificio.  
Ortofoto: J. Marín, J. Guzmán© FARES.

Actualmente el edificio El Tigre 4D3-1, construcción principal del Grupo Arquitectónico con el mismo nombre, ha sido investigado recientemente en su primer y segundo cuerpo (Figura 4), por lo que en 2017 se generó una ortofotografía de su estado de conservación actual (Figuras 6 y 7). Un año después en 2018, se documentó por medio de esta misma técnica el estado de intervención del edificio 200 del Grupo Cascabel (Figuras 8 y 9).

Ambas ortofotografías generadas han sido vitales para la Unidad de Conservación y Restauración del Proyecto Cuenca Mirador. En el caso del edificio 4D3-1 ha permitido conocer los daños y patologías que actualmente presenta el edificio, ha permitido comprender de mejor manera la arquitectura y límites de la escalinata de acceso, los cuerpos o basamentos piramidales, así como los restos de lo que fueron sus mascarones (Figuras 6 y 7) y la posibilidad de realizar un inventario de piedras de mampostería y poder calcular su metraje cuadrado y cúbico.
