**PROPUESTA METODOLÓGICA
PARA EL ESTUDIO, DIAGNOSIS Y CONSERVACIÓN
DE LA ARQUITECTURA PREHISPÁNICA
EN OXKINTOK, YUCATÁN**

Luis R. Pantoja Díaz, Luis J. Venegas de la Torre y Víctor J. Ley Paredes

XXXIII SIMPOSIO DE INVESTIGACIONES
ARQUEOLÓGICAS EN GUATEMALA

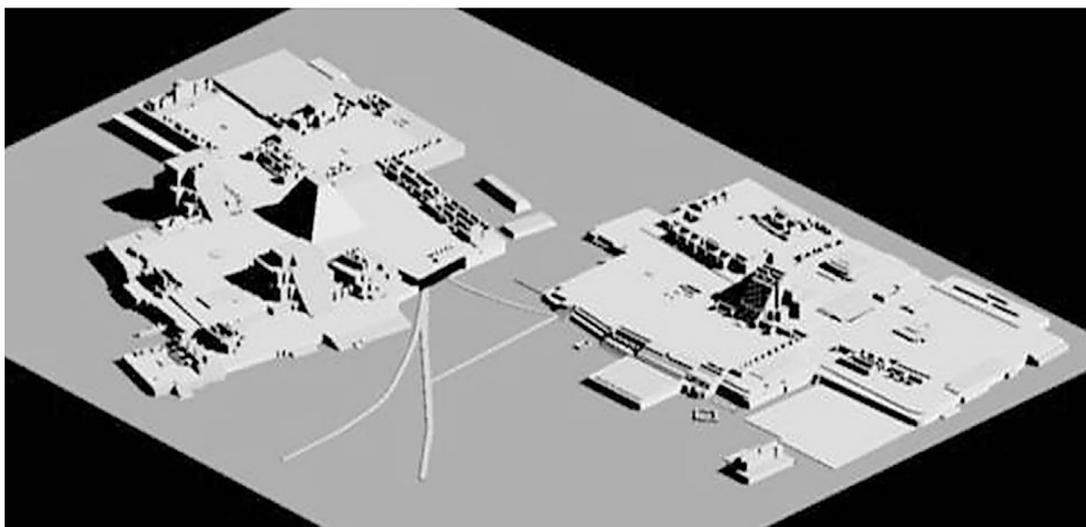
Figura 2. Modelo 3D de los conjuntos arquitectónicos Ah Canul y May (V. Ley).

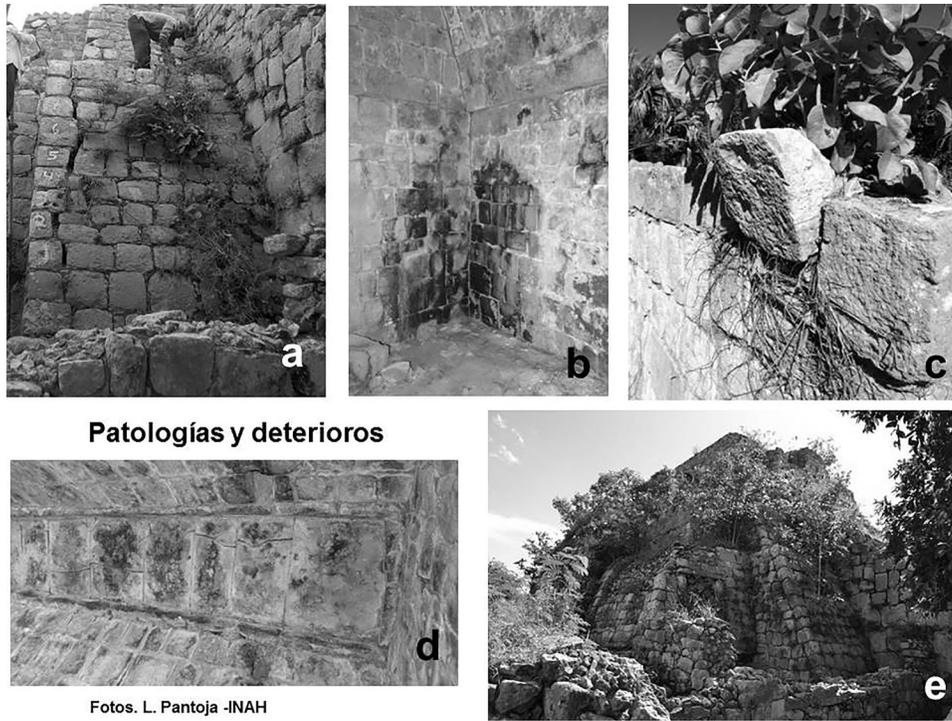
Figura 3. Ejemplificación de patologías y deterioros en el sitio Oxkintok. a) Grietas, b) humedades y filtraciones, c) desprendimientos, d) grietas y e) vegetación intrusiva. (L. Pantoja).

Asimismo, es importante adentrarse a sus patologías, término que es entendido dentro del campo de la intervención patrimonial, como el estudio de las anomalías, deterioros y lesiones que aparecen en un edificio o en alguna de sus unidades, causado por un agente interno o externo (Monjo 2001:299) que pueden tener orígenes fisicoquímicos, mecánicos, biológicos y antrópicos (Figura 3).

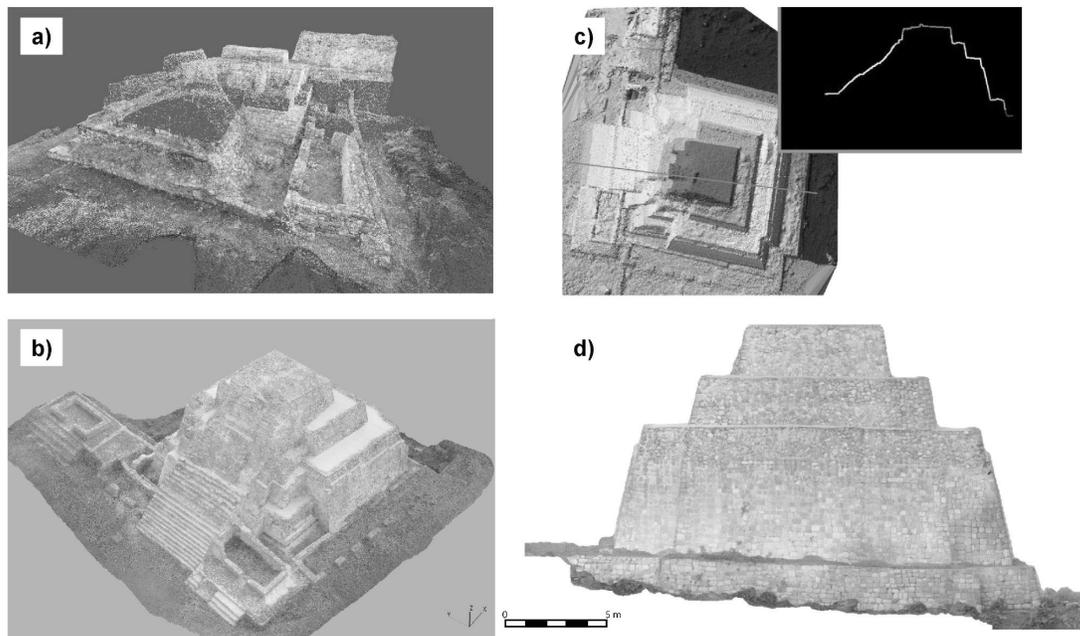
Figura 7. Resultados de la fotogrametría: a) nube de puntos, b) modelo 3D, c) modelo digital de elevación, d) ortomosaicos.

Para el caso de *Oxkintok*, se planteó el uso de la fotogrametría por la necesidad de contar con un registro fotográfico y tridimensional de las construcciones, su estado de conservación, las patologías y agentes de deterioro presentes en ellas. Para ello se emplearon imágenes aéreas adquiridas mediante un Vehículo Aéreo No Tripulado (Dron) marca DJI Phantom 3 con cámara integrada de 12 megapíxeles, así como imágenes terrestres obtenidas con una cámara Nikon Coolpix de 14 megapíxeles.

Las estrategias diseñadas para el levantamiento fotográfico de cada estructura incluyeron la preparación del área circundante, colocación de puntos de control en los paramentos y pavimentos, toma de fotografías aéreas y terrestres; y el procesamiento fotogramétrico empleando el software Agisoft Photoscan.

Esta metodología permitió obtener modelos tridimensionales de 15 estructuras (grupos *May. Ah Canul y Dzib*), nubes de puntos de alta densidad, modelos digitales de elevación con resolución milimétrica, así como diversos ortomosaicos de alta resolución vista en planta y de cada uno de los paramentos, interiores y exteriores. Estos archivos digitales fueron empleados para el mapeo de las patologías y los agentes de deterioro de los edificios arquitectónicos (Figura 7).

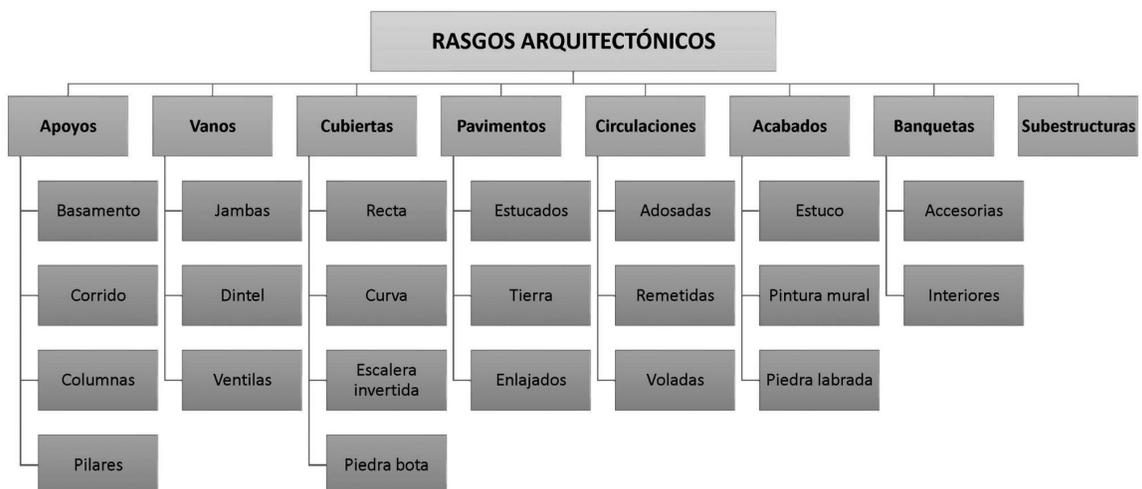
Figura 8. Clasificación de rasgos arquitectónicos (L. Venegas).

El segundo apartado generó una matriz que registró la presencia de rasgos arquitectónicos en cada cuerpo o nivel que conformó la estructura. Los rasgos clasificados se organizaron en ocho categorías principales y 22 subcategorías (Figura 8).

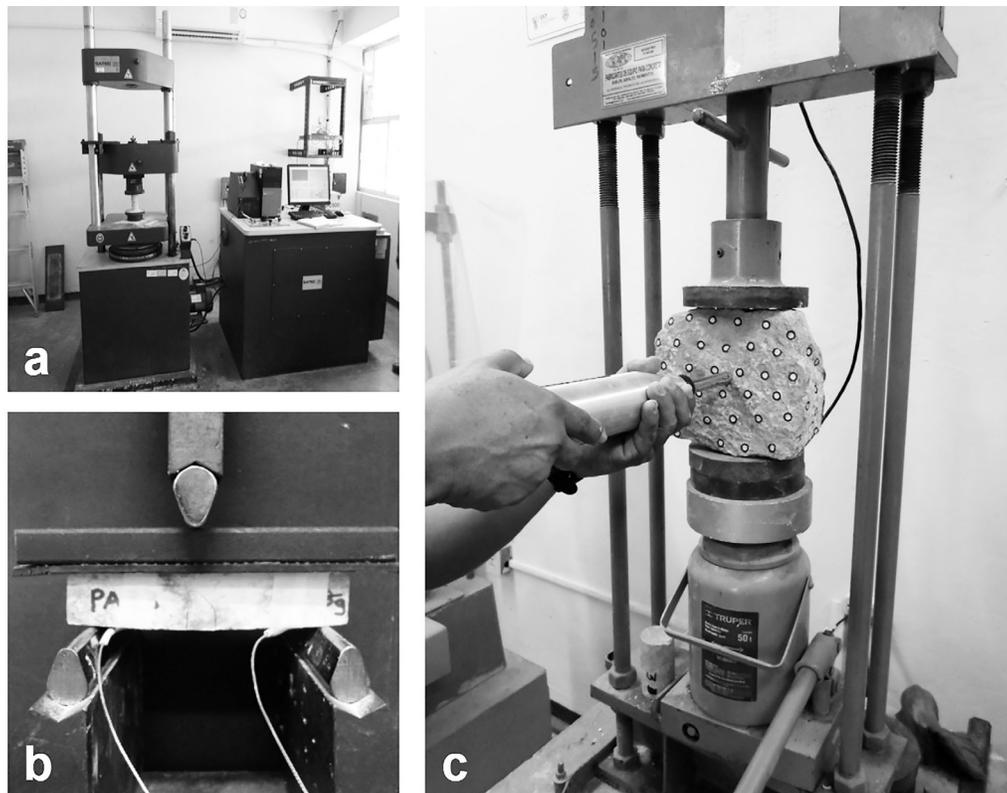
Figura 10. Pruebas mecánicas: a) Ensayo mecánico a compresión con equipo Satec System Instron FI-UADY, b) Ensayo mecánico a flexión de tres puntos acoplado con Emisión Acústica, CICY; c) Medición de dureza superficial con esclerómetro, FI-UADY.

Cabe señalar que, dentro del sistema estructural los mampuestos que la integran tienen propiedades y características mecánicas diferentes dependiendo del lugar en el cual estén trabajando, es decir, en qué parte del sistema estructural está siendo empleado (Pantoja *et al.* 2018a, 2018b). Esta aseveración es resultado de estudios específicos realizados a los materiales, particularmente de ensayos mecánicos a compresión axial y de tres puntos, acoplados con emisión acústica, aplicados sobre reproducciones de sillarejos de jambas y dinteles (Ley *et al.* 2014 y 2015) (Figura 10).

En tanto, las piedras de revestimiento de los edificios han sido evaluadas con una técnica no destructiva conocida como medición de la dureza superficial, usando un esclerómetro o martillo de rebote. Esta técnica permite medir superficialmente la resistencia mecánica que tiene el pétreo proporcionando valores (MPa), sin dañarlo o comprometerlo, aportando información relevante (tablas de esfuerzo mecánico), convirtiéndola en una herramienta metodológica idónea para el estudio formal de los elementos estructurales, considerando el grado anisotrópico del material pétreo (0° - 90°) (Ley *et al.* 2019).

Por otra parte, los ensayos mecánicos a compresión permiten estudiar la resistencia máxima de los pétreos (curva de esfuerzo-deformación) a través de la extracción de núcleos o corazones de las rocas sometidas a

compresión axial y de tres puntos, aportando valores o parámetros físicos (carga máxima) cuantificables (Ley *et al.* 2014, 2015). Asimismo, esta clase de ensayos pueden ser manejados para analizar los morteros utilizados en la restauración arquitectónica.
