EL "MURAL DE LOS JUGADORES DE PELOTA", ESTRUCTURA 6C-XVI-SUB-39-7, TIKAL, GUATEMALA

HEATHER HURST Y EDWIN ROMÁN

34 SIMPOSIO DE INVESTIGACIONES
ARQUEOLÓGICAS EN GUATEMALA
2021

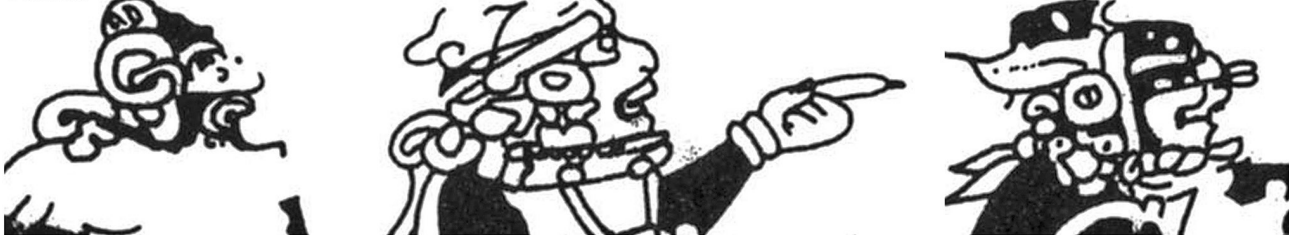
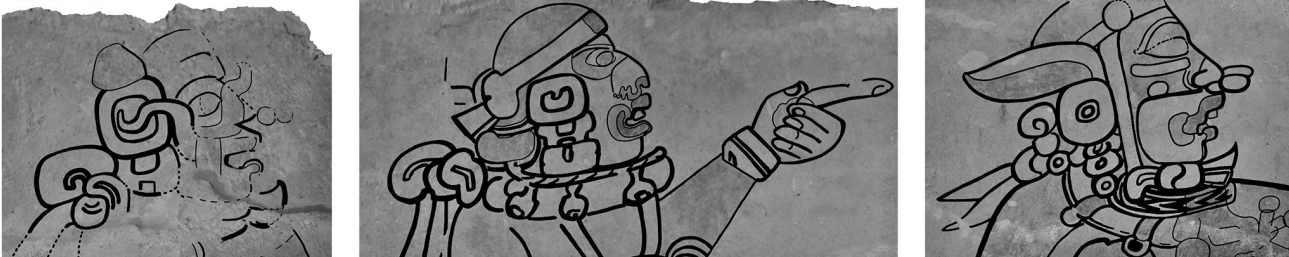
Figura 3. Comparación de las ilustraciones de las caras de los personajes 1, 2 y 3 del panel oeste del “Mural de los Jugadores de Pelota,” Tikal (Estr. 6C-XVI-Sub-39-7). (Arriba, dibujos por P. Morales/ O. Cano; abajo, dibujos por H. Hurst).

Un efecto importante de la re-ilustración es la representación adecuada del trazo del artista(s) del mural. Las nuevas imágenes proporcionan un sentido de fluidez y pericia del mural original del cual carece la documentación previa (Figura 3). En conjunto, los trazos, particularmente de los rostros, labios, ojos y la ropa, son consistentes con la tradición pictórica mural de las Tierras Bajas Mayas del Preclásico Tardío y el Clásico Temprano. A pesar de que se ha puesto énfasis en la interacción con el centro de México relacionada con la “entrada”, el “Mural del Juego de Pelota” presenta un evidente estilo pictórico maya. La realización de futuros análisis de la pintura y de la datación del estuco será de gran interés para evaluar la técnica de producción del mural en relación con estos eventos.

Aunque generalmente están bien conservadas, las pinturas aparecen descoloridas, particularmente cerca el piso y a la izquierda (oeste). Pero los novedosos detalles captados en el rostro, la ropa y la posición de las manos proporcionan nuevas perspectivas en relación con sus identidades (véase Figura 3). Brevemente, se presentan los nuevos detalles de izquierda a derecha utilizando la misma referencia de los estudios originales de los Personajes 3, 2 y 1:
