EL BICENTENARIO DE LA INDEPENDENCIA CENTROAMERICANA Y SU ESCENARIO REAL: PARQUE CENTENARIO DE LA CIUDAD DE GUATEMALA

YVONNE PUTZEYS, RUBÉN LARIOS Y FREDY QUIROA

34 SIMPOSIO DE INVESTIGACIONES
ARQUEOLÓGICAS EN GUATEMALA
2021

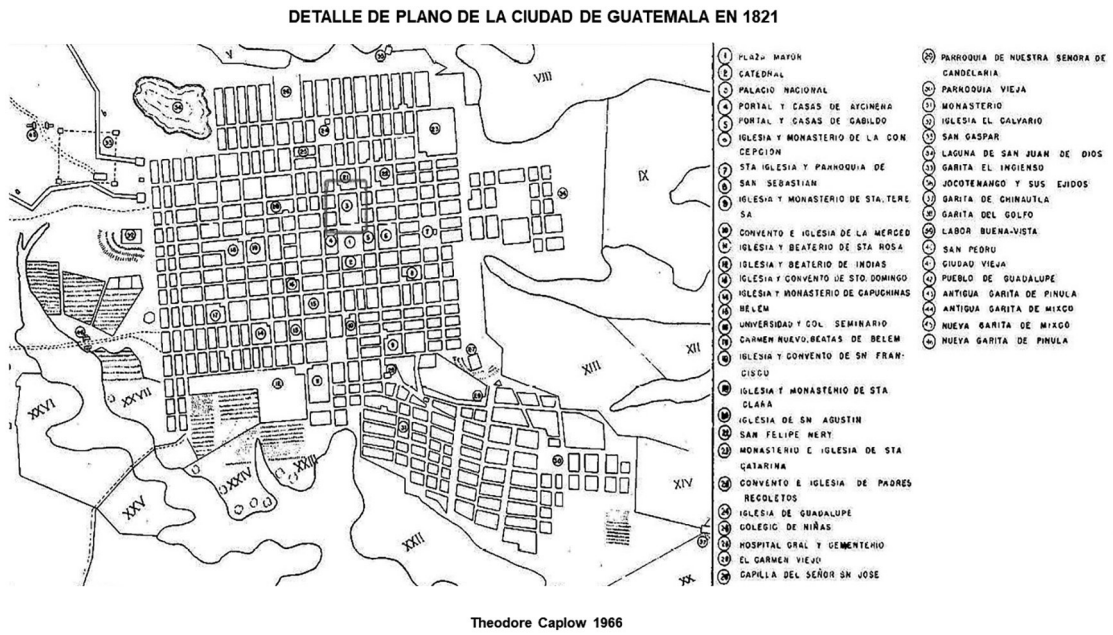
Figura 1. Detalle de plano de la ciudad de Guatemala en 1821.

En la planificación y diseño urbanístico de la nueva ciudad de Guatemala intervinieron los arquitectos Luis Diez Navarro, Francisco Sabatini y su discípulo Marcos Ibáñez, quienes inspirados en las ciudades españolas de calles y avenidas de traza reticular o en forma de tablero de ajedrez, dispusieron la nueva urbe de norte a sur y de oriente a poniente, siguiendo la tradición del damero o tablero de ajedrez, que se puede ver reflejada en la conformación de la Plaza Mayor, al norte el antiguo edificio del Ayuntamiento y su portal, también conocido como Portal del Señor o de las panaderas, al este la fachada de Catedral con vista hacia el oeste y a sus costados el Palacio Arzobispal y el antiguo colegio San José de los Infantes. En el sur, se encuentra el portal de Comercio y hacia el oeste, el antiguo Palacio de Gobierno construido de una planta y portales hacia el frente (Andrade 1982) (Ver Figura 1)

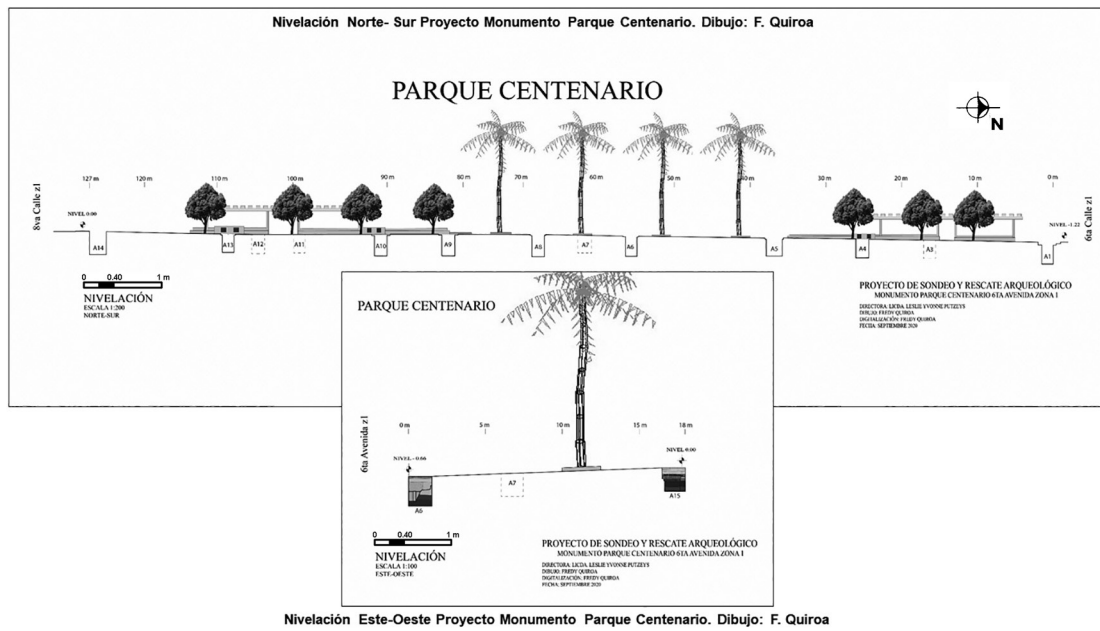
Figura 2. Nivelación Norte-Sur y Este-Oeste del Proyecto Arqueológico Monumento Parque Centenario.

Los quince pozos planificados originalmente, se excavaron en su totalidad como pueden apreciarse en el plano adjunto, en el que se ubican todas las unidades de la Operación A (Ver Figura 2). Todos ellos tuvieron, en principio, una medida estándar de 1.50 por 1.50 m y con una profundidad variable hasta el nivel estéril, debido a las necesidades puntuales para realizar la obra, sin por ello descuidar la protección patrimonial.

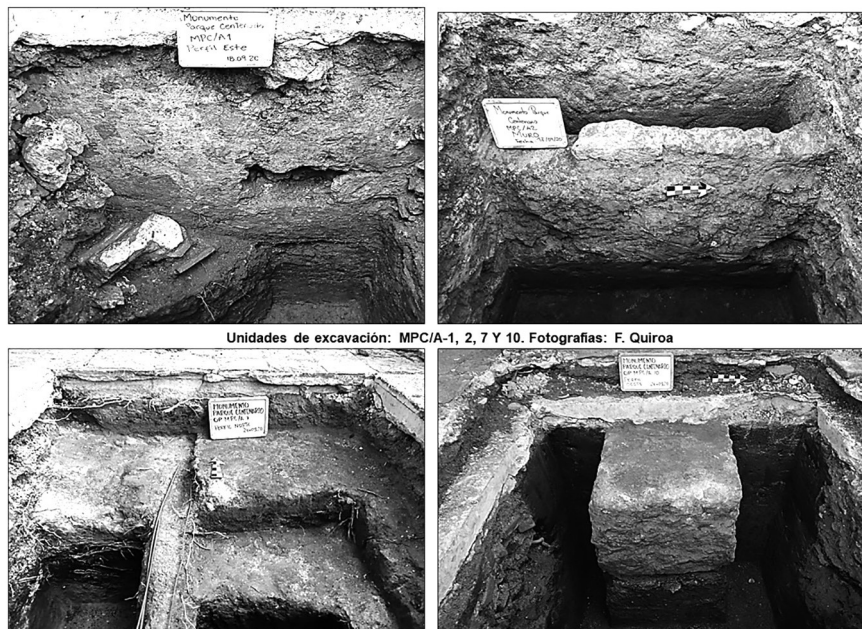
Figura 3. Unidades de excavación MPC/A-1, 2, 7 y 10.

También se localizaron varias construcciones identificadas provisionalmente como bases de columnas construidas de talpetate que corresponderían con la

ubicación de la arcada de los edificios del Real Palacio de Gobierno y Comandancia de Armas, según análisis comparativos de los hallazgos arqueológicos con datos históricos documentales, fotográficos y grabados de la época (Ver Figuras 3 y 8). Asimismo, en cuatro unidades de excavación o pozos se hallaron tramos de piso, fabricado con una base constructiva de talpetate y una capa de mezlón que sostenía baldosas de barro cocido, pudiendo apreciarse hasta cuatro capas superpuestas, que pudieron corresponder a diferentes momentos según la duración o vida útil de cada capa de piso.

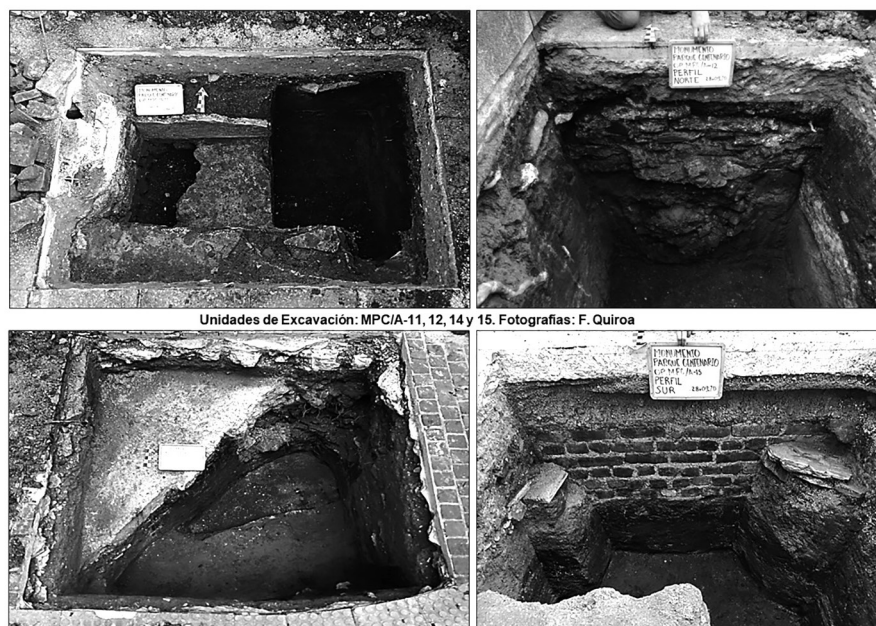
Figura 4. Unidades de excavación MPC/A-11, 12, 14 y 15.

Otro de los hallazgos que necesita mención es la presencia de tres escalones de concreto y un tramo de muro con repello de concreto, en dos de las unidades excavadas junto a la jardinera que sirve de marco a la actual pérgola que decora la esquina Sureste del Parque Centenario. Una comparación histórica, fotográfica y verbal por parte de personas que conocieron el parque hace varias décadas permitió comprobar que esas gradas pertenecían a la anterior pérgola ubicada en el antiguo Parque Centenario, mismo que fue demolido en 1984. Esta área del parque, era también conocida como “el peladero”, apelativo que hacía alusión a la antigua afición de aquellos vecinos de la ciudad de sentarse en las bancas del parque a ver pasar a los transeúntes y criticar al gobierno de turno y a personajes destacados de la época (Ver Figuras 4 y 10).

También debe mencionarse la existencia de un muro de ladrillo con argamasa de cal en el eje este-oeste del pozo No. 15. Este muro, por su ubicación, estructura y dirección, sería el mismo localizado en el año 2013 durante las excavaciones del “Proyecto de Sondeo y Rescate Arqueológico Ducto Único” (Putzeys 2013). Por razones obvias, este muro se relaciona también con alguna construcción dependiente o adyacente del antiguo edificio del Real Palacio de Gobierno, pudiendo fecharse, tentativamente, para la primera del Siglo XIX; sin duda, es un rasgo constructivo que debe conservarse (Ver Figura 4).

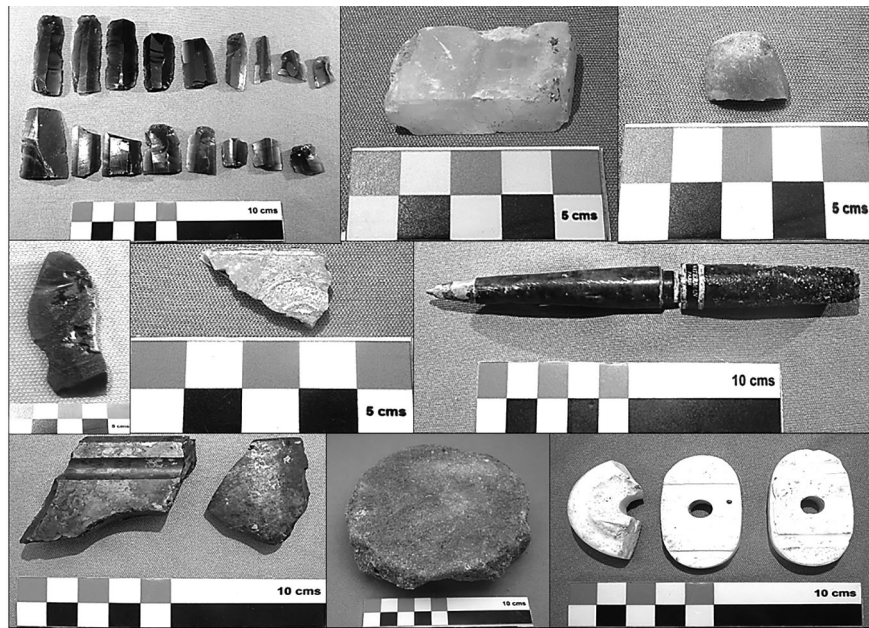
Figura 5. Materiales arqueológicos diversos (navajas de obsidiana, punta de proyectil, cuarzo tallado, cuenta de jade, aislantes eléctricos de porcelana, ladrillo reutilizado como tapadera, bolígrafo de esmalte y oro y fragmentos decorativos de origen foráneo).

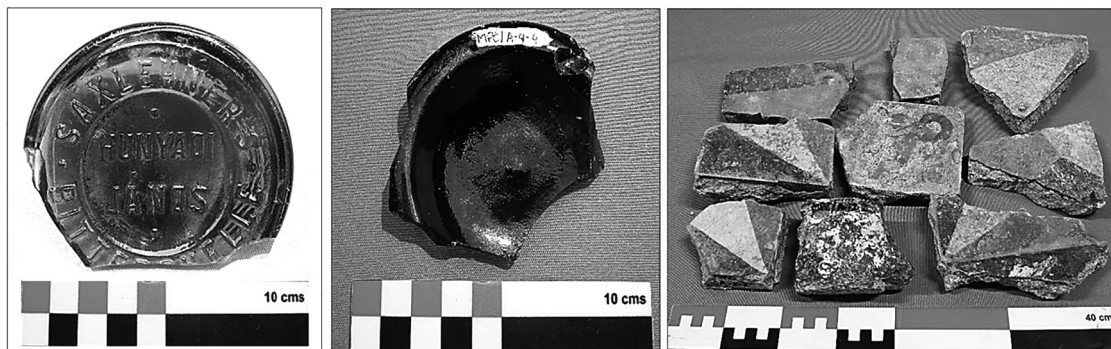
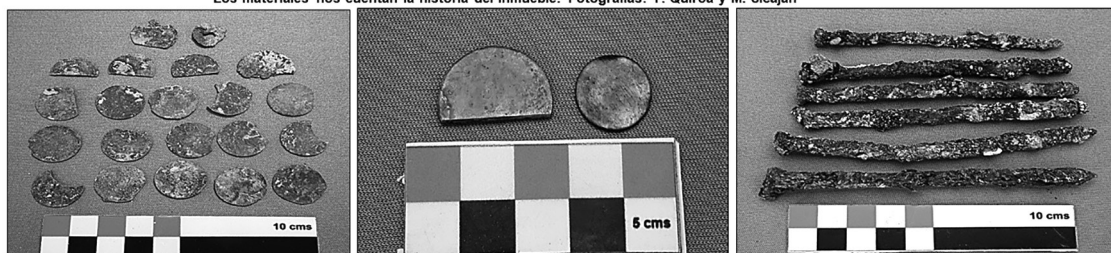
Figura 6. Materiales arqueológicos diversos (Materiales arqueológicos diversos (vidrio soplado, clavos forjados, pisos de cemento líquido y monedas en proceso de elaboración).

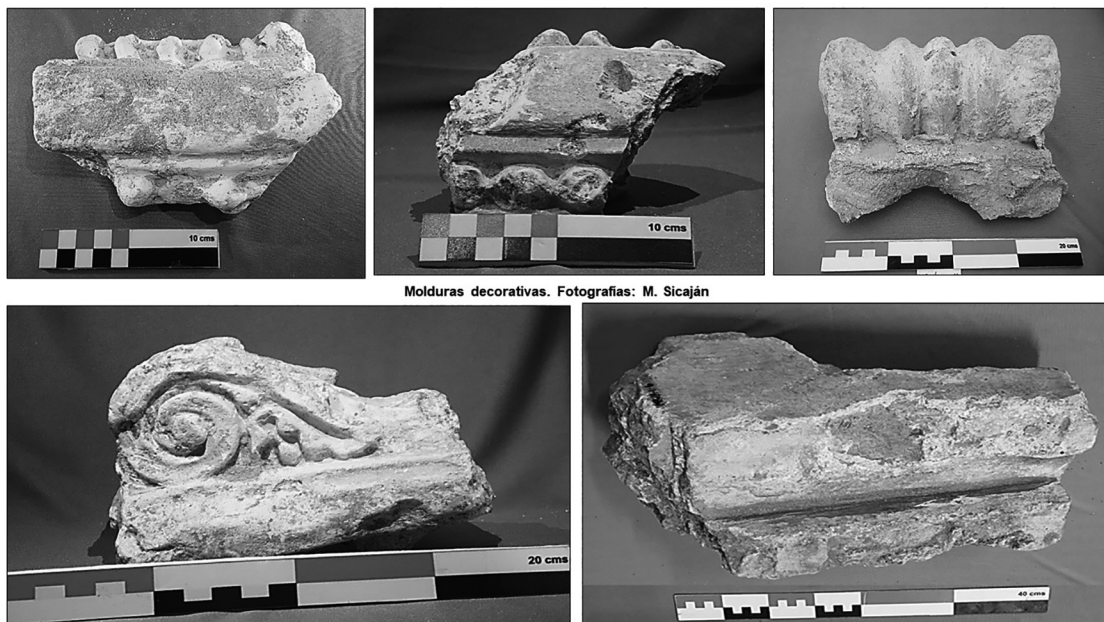
Figura 7. Molduras decorativas de yeso y una de cemento.

En la mayoría de las unidades de excavación elaboradas pudo apreciarse la presencia de un estrato con ripio, localizado hacia el este de los pozos excavados. En este estrato se encontraron fragmentos de elementos arquitectónicos decorativos, y de materiales constructivos como tejas, ladrillos de diferentes tamaños, baldosas, pisos de cemento líquido y de granito, mármol, y también restos de madera y hierro, entre otros. Algunos de los vestigios arqueológicos encontrados y rescatados en este estrato fueron fragmentos de otros materiales no constructivos ni decorativos, sino utilitarios, tales como objetos de plástico, aisladores para electricidad de porcelana, juguetes de plástico, cables eléctricos, fichas de metal, entre otros (Ver Figuras 5 y 6). Vale la pena mencionar los fragmentos de molduras decorativas, la mayoría de yeso, aunque también se rescataron varias en cemento; algunas conservan restos de pintura y presentan motivos diversos como vegetales y geométricos. Con seguridad, decoraban los dinteles y capiteles de columnas de los antiguos edificios existentes en esa área (Ver Figuras 7, 8 y 9).

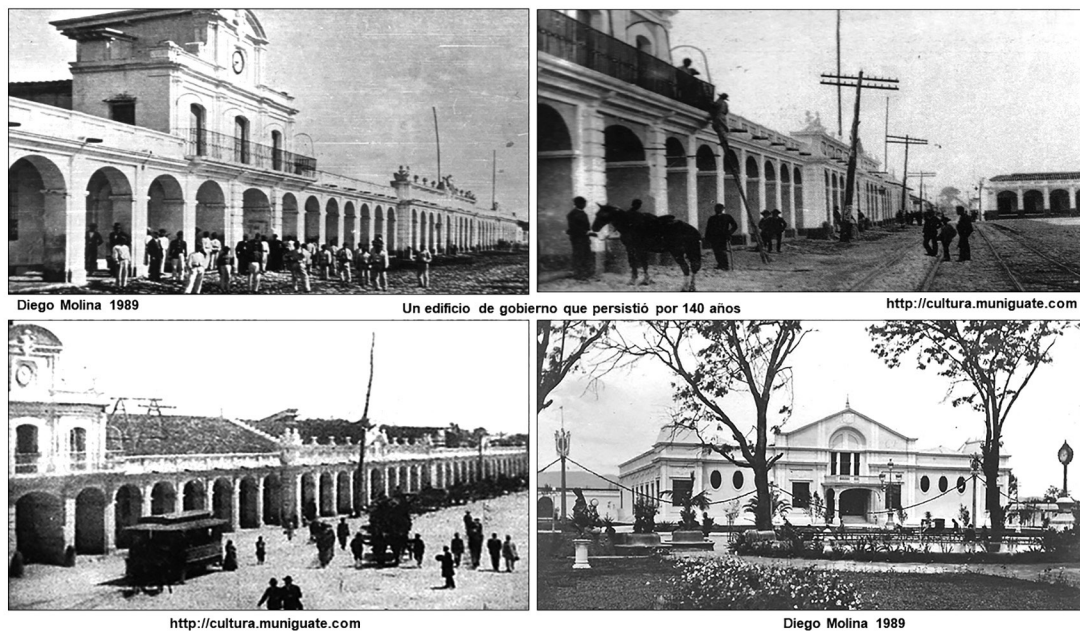
Figura 8. Tres imágenes del Real Palacio de Gobierno en diferentes años y una del Palacio Centenario durante las celebraciones del centenario de la independencia.

Centenario, se terminó de construir en el año de 1787 y fungió como reemplazo del Palacio de los Capitanes Generales ubicado en La Antigua Guatemala (ver Figura 8).

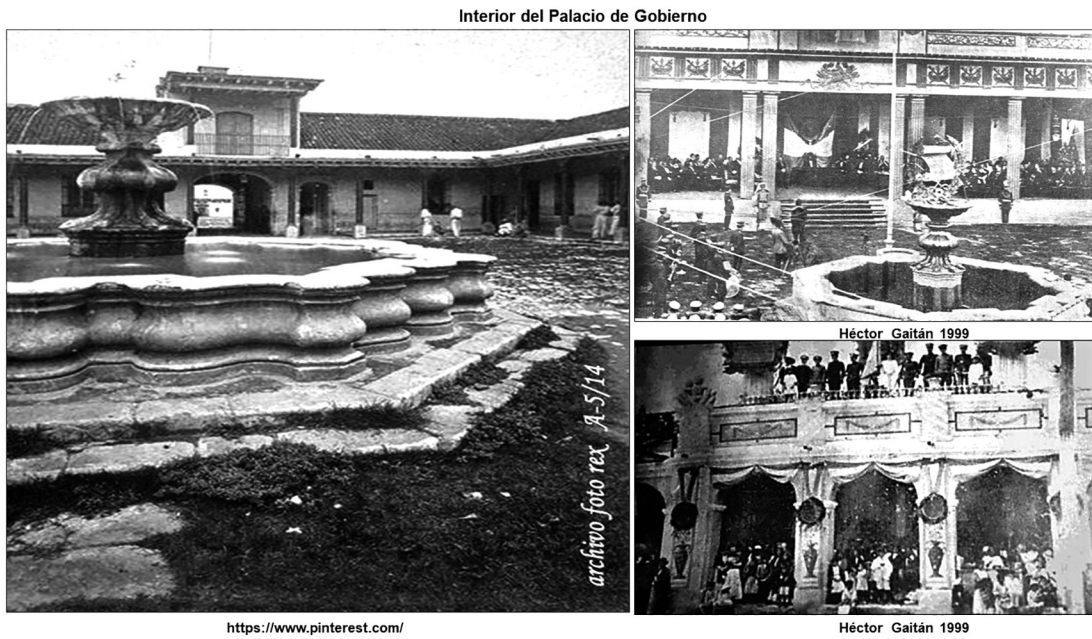
Figura 9. Dos imágenes del interior del Real Palacio de Gobierno y una del exterior adornado para un desfile del 15 de Septiembre.

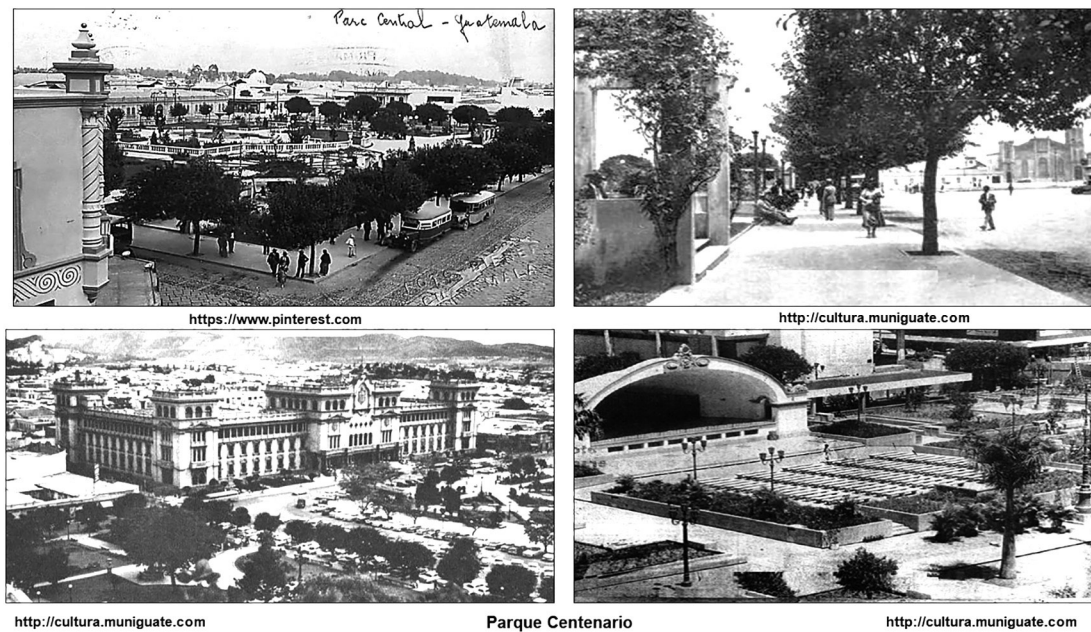
Figura 10. Cuatro imágenes del antiguo Parque Centenario en diferentes años, antes de 1985.

El objetivo de la investigación arqueológica, es reconstruir las sociedades del pasado, a través de sus restos materiales y entre más escasos sean éstos y/o en peor estado de conservación se encuentren, menores serán las posibilidades para los arqueólogos de reunir suficientes elementos de juicio para alcanzar su objetivo. En el caso del Parque Centenario en la Sexta Avenida de la zona 1 de la ciudad capital, éste ha sido objeto de múltiples transformaciones desde su concepto original de plaza en la época Colonial (siglos XVIII-XIX) hasta el parque moderno que persiste actualmente y que es producto de la última remodelación realizada en 1985. Parte de esas transformaciones han comprendido la construcción del Real Palacio de Gobierno (finales del siglo XVIII), el Palacio del Centenario (1921) y un parque jardinerizado con concha acústica para actividades públicas y eventos culturales en 1927 (Ver Figura 10).
