## **2. Los Conjuntos y Grupos Arquitectónicos de Chinikihá. Estudio Preliminar**

**Arianna Campiani**

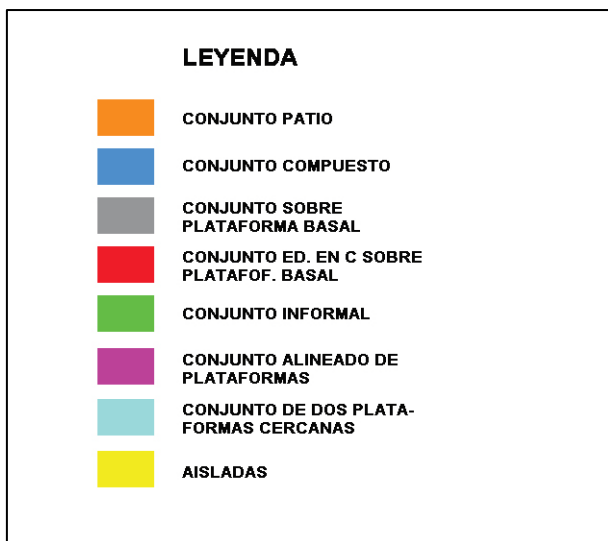
Fig. 3. Leyenda de los conjuntos identificados en Chinikihá (elaboración A. Campiani)-Vid *Infra*, Fig. 4

Fig. 4. Identificación de los conjuntos periféricos al núcleo central de Chinikihá (elaboración A. Campiani)

Después de un análisis de la distribución de conjuntos, destacamos algunos elementos, que ayudan en comprender cómo el factor topográfico influye en la asociación de estructuras. El “conjunto de estructuras alineadas”, por ejemplo, cuando compuesto por plataformas bajas y a menudo del mismo tamaño, se encuentra por lo general en las terrazas naturales (o semi-naturales) de las laderas de los cerros (es el caso, por ejemplo, de las estructuras D-1, D-2; D-32, D-33, D-27); por lo general todos se desarrollan en un sentido longitudinal (de acuerdo a un eje aproximadamente N-S), es el caso, por ejemplo, del complejo D-13, D-14, D-27; mientras que los edificios A-21, A-22, A-23 y A-24 se asocian transversalmente (es decir en dirección E-O aprox.). El factor topográfico es, pues, determinante, aunque quizás no tiene que pasar desapercibido el hecho de que estas últimas estructuras aparentan ser más “elaboradas”, tanto a nivel compositivo como por su cercanía con el centro monumental del sitio. Constituye una excepción también el conjunto constituido por las E-17, E-18, E-19, E-20, E-21, E-22, E-23 y E-24, en donde la E-21 destaca entre las otras estructuras proveyendo por sus características formales, la adscripción a esa categoría. Hay que subrayar en primer lugar el papel de “barrera” o delimitación que tiene este conjunto, ya que tanto por su orientación, como por su tamaño, constituye un margen hacia el Oeste entre la plaza principal y las unidades habitacionales que allí se encuentran (Fig. 3-4).

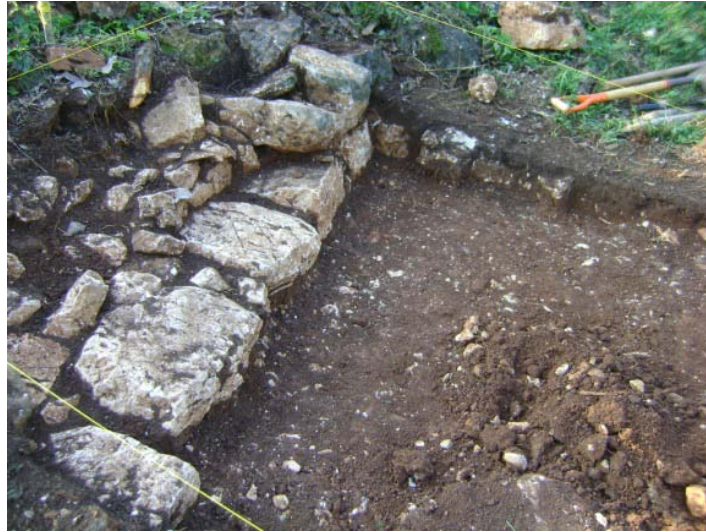
**Fig. 18. Pozo de la operación 129. (Foto A. Campiani)**

1. Mencionamos anteriormente que el Grupo 1 se diferencia de los otros, y al mismo tiempo es claramente definido, gracias a sus características de centralidad, monumentalidad, *i.e.*- inversión de mano de obra, especificidad de los edificios y accesos diferenciales. Es menester subrayar que la operación 129 y las descripciones de los habitantes de Reforma Agraria, el pueblo cercano, han evidenciado la presencia de la banqueta de desplante del terraplén de la plaza principal en su lado Oeste, la que soportaría a un muro de cierre del espacio sobre ese frente (Fig. 18). Este año nos

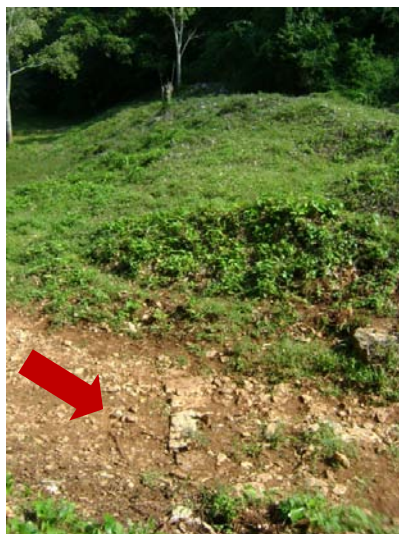
**Fig. 19. Alineamiento que hace suponer la prolongación del basamento. (Foto A. Campiani)**

percatamos de que también el lado Este, hacia el Grupo 4, pudiera haber sido “cerrado” gracias a la prolongación del basamento que soporta a las estructuras arriba y hacia el sur del palacio (Fig. 19), por lo que la plaza resultaría, por lo menos en una etapa constructiva, cerrada en todos sus lados.

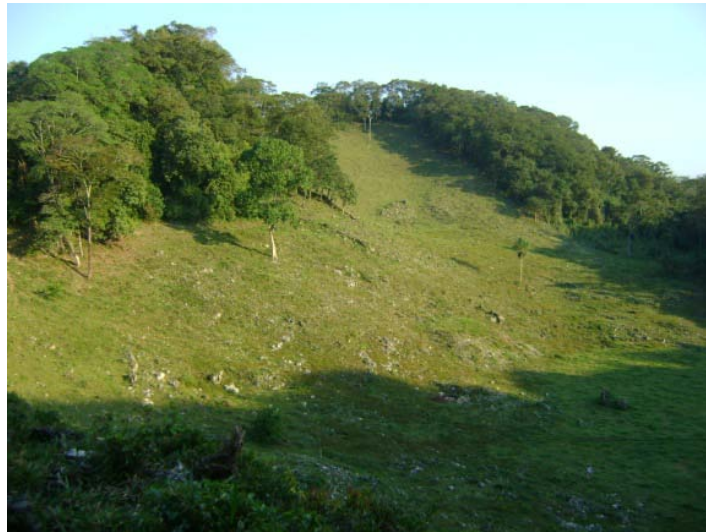
**Fig. 20. El “teatro” desde el Oeste. (Foto A. Campiani)**

3. El Grupo 3 se define gracias a la presencia de estructuras al interior del lugar denominado “teatro”; es decir que gracias a su particular morfología se crea un espacio completamente cerrado y no más con un acceso, permite tal clasificación. Al interior se encuentran por lo general Conjuntos Informales (Fig. 20).

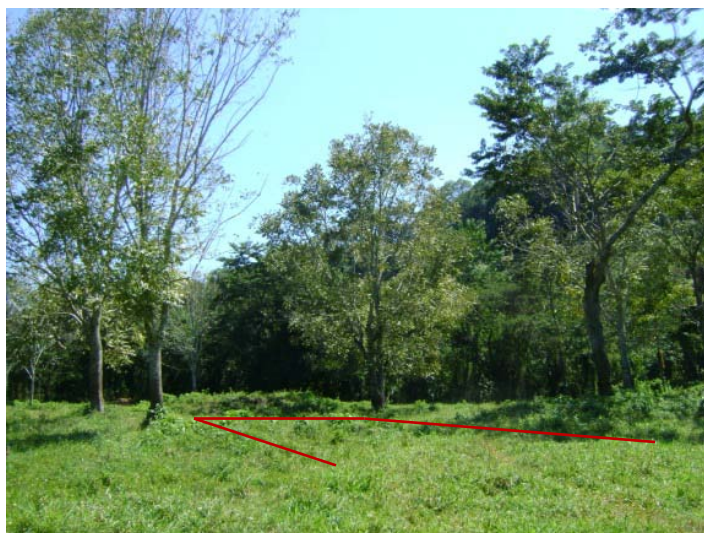
**Fig. 21. El patio conformado por las estructuras C-9, C-10, C-11. (Foto A. Campiani)**

4. El Grupo 4 también resulta delimitado por la topografía, hasta el momento se compone por dos Conjuntos Patio, con numerosas Plataforma Apareadas asociadas. Hacia el Este, en donde hay una salida hacia la cueva todavía no se ha completado el levantamiento, aunque se han detectado estructuras adosadas a la ladera de los cerros que enmarcan el área. El tipo de conjunto, el tamaño de las estructuras y del espacio que rodean, y la cercanía con el grupo monumental nos hablan de cierta importancia de sus habitantes (Fig. 21).

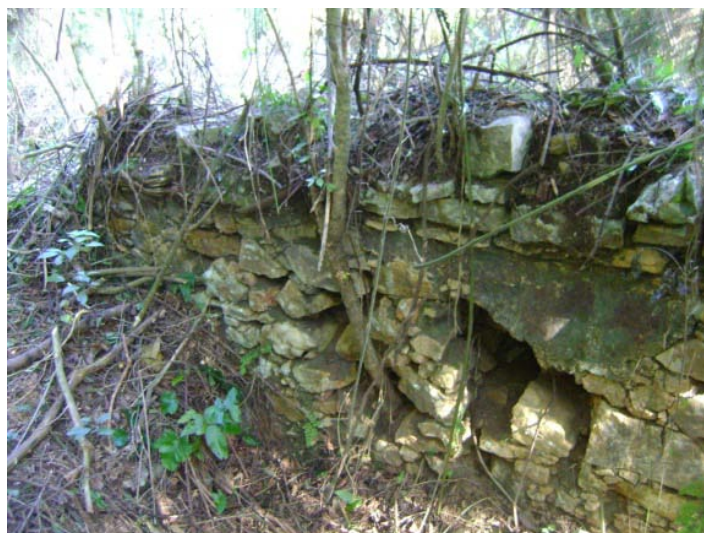
**Fig. 22. Bóveda de la estructura I-25. (Foto A. Campiani)**

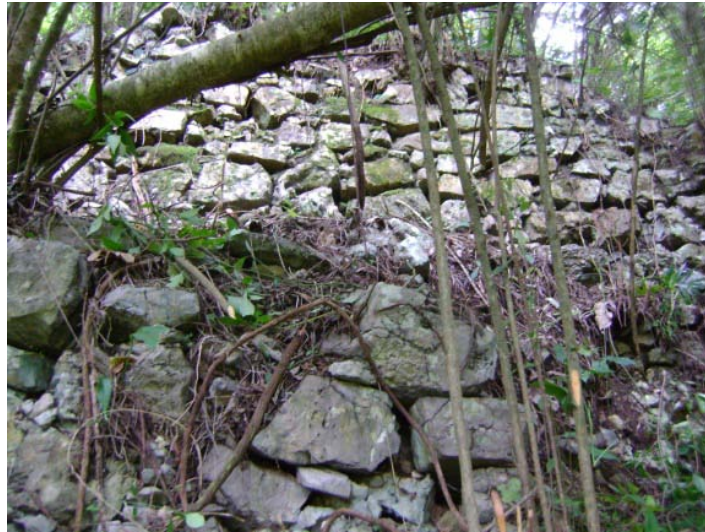
**Fig. 24. Muro de contención de la terraza al Oeste. (Foto A. Campiani)**

5. El Grupo 5 es espacialmente muy cercano al 4, pero sus conjuntos se apoyan a la ladera del cerro y se desarrollan en parte en las terrazas arriba, que se encuentran directamente por encima de la planicie. La tipología de los conjuntos y su tamaño cambia también con respecto a los del Grupo 4, siendo por lo general los de la planicie Conjuntos sobre Plataforma Basal, de diferente naturaleza (aquí se encuentra uno de los tres conjuntos en C identificados), con cuartos abovedados (Fig. 22). Inmediatamente arriba de ellos y de los pequeños conjuntos de plataformas que los rodean, en las terrazas se desarrollan linealmente otros. Su peculiaridad no es sólo ligada a su asociación, sino también al hecho de que las estructuras son de volumen considerable y las mayores (I-11, I-7) guardan una proporción entre sentido longitudinal y transversal de 4:1 (Fig. 23). Hay estructuras de tamaño menor también que ocupan la terraza hacia el Este, y cuyo acceso se dirige hacia el Norte, y en donde resalta un imponente trabajo de contención de la ladera del cerro (Fig. 24).

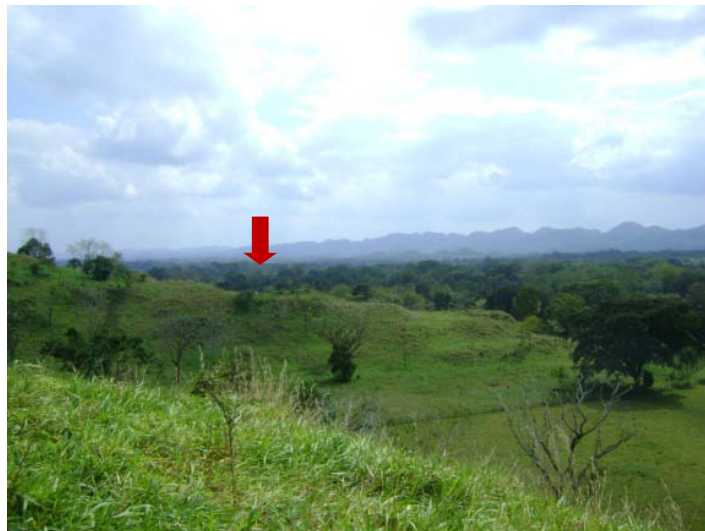
**Fig. 25. “Lengua” que hospeda los conjuntos compuestos por J-18/J-24 desde J-36. (Foto A. Campiani)**

6. La peculiaridad del Grupo 6 es la de ser compuesto por conjuntos que se encuentran en las alturas. Aunque la naturaleza de los conjuntos es diferente, la comunicación privilegiada que se crea entre ellos, con respecto a la que pudieran tener con los de la planicie, nos hizo considerarlos como pertenecientes a un mismo grupo. Su particular localización los sitúa también en una posición de control hacia el río y algunos de los posibles accesos al sitio (Fig. 25-26).

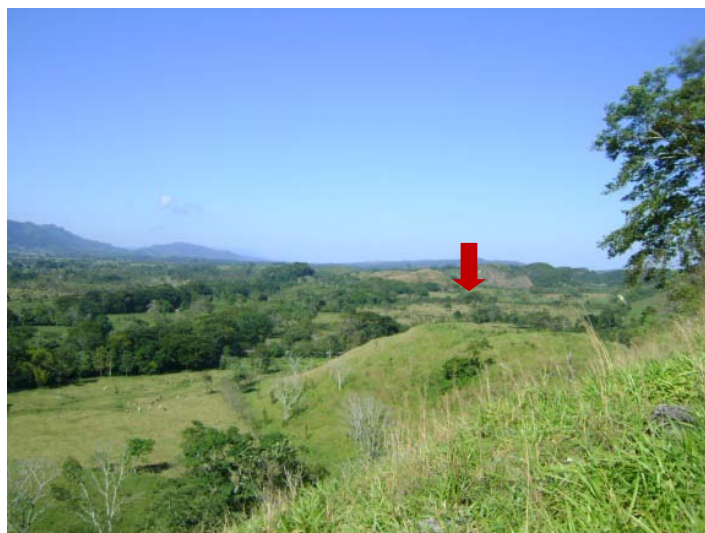
**Fig. 27. “Lengua” que hospeda los conjuntos compuestos por las estructuras J-35/J-39) desde J-15. (Foto A. Campiani)**

7. En el Grupo 7 sobresalen los Conjuntos Compuestos por las estructuras J-35/J-39, ya que se encuentran en terrazas posiblemente naturales, sobre una “lengua” de cerro, contigua a la anteriormente descrita (Fig. 27). Los otros conjuntos se encuentran en la planicie adyacente y en parte se apoyan a su ladera, en parte en las estribaciones del cerro contiguo (J-1, J-2), pero su cercanía a las anteriores nos lleva a considerarlas conjuntamente. Destaca una el hallazgo en superficie cercano a la estructura J-2, de un fragmento de decoración arquitectónica en piedra (Fig. 28).

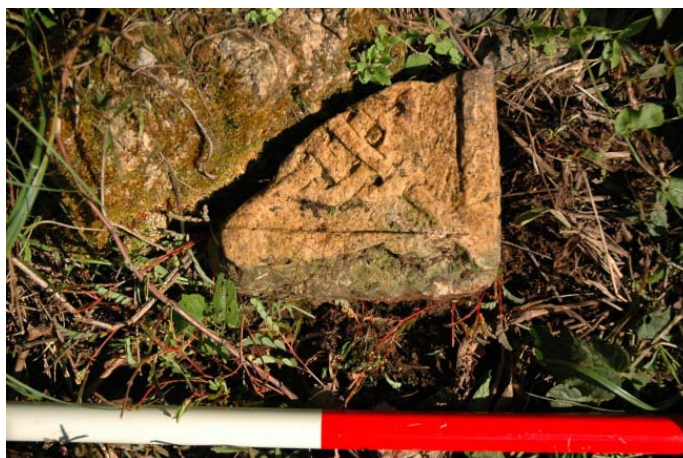
**Fig. 28. Fragmento de decoración en piedra. (Foto A. Flores)**

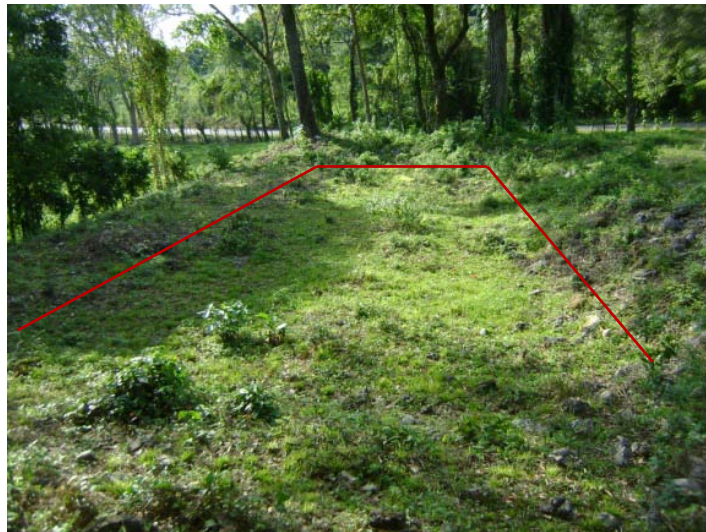
**Fig. 30. Patio arriba de la plataforma basal del conjunto D-4 (Foto A. Campiani)**

Conjuntos Lineales; algunos Conjuntos Compuestos se construyen arriba del área inundable, aprovechado de las pequeñas terrazas en el lado sur del “Cerro Maler”.

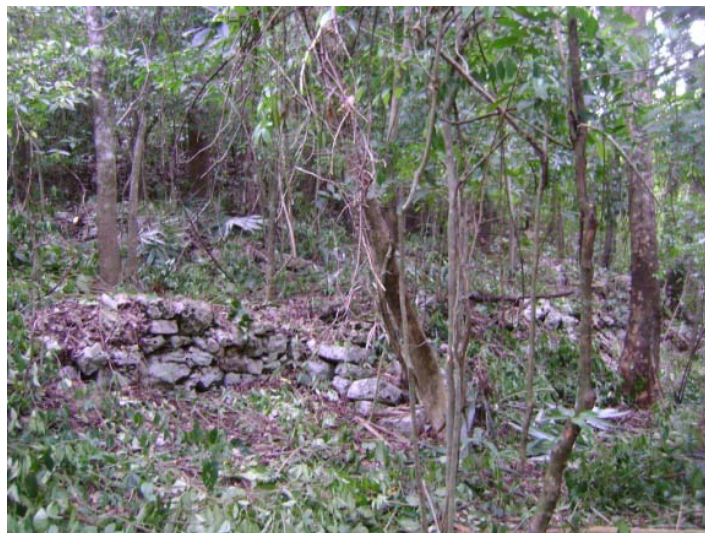
**Fig. 33. Estructura A-24 (Foto A. Campiani)**

estructuras F-3/F-6<sup>5</sup>, y, encontrado y mapeado este año, el conjunto A-21/A-24 que por sus características y técnica constructiva se asocia a la última etapa constructiva del sitio (Fig. 33).

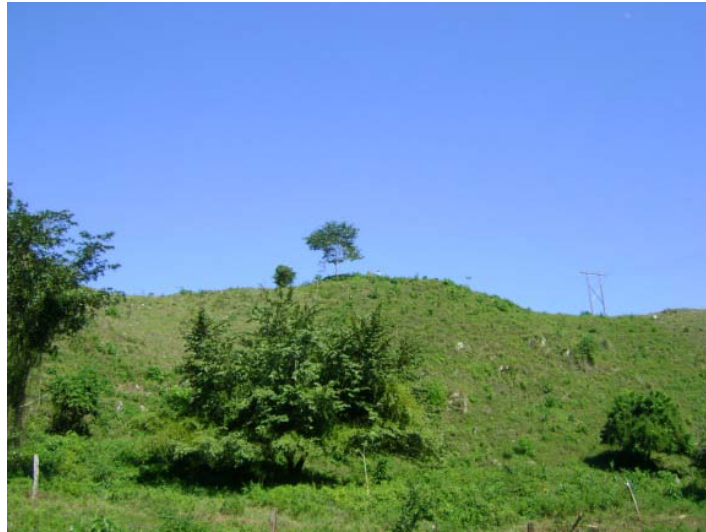
**Fig. 34.** La estructura G-18 desde la planicie (Foto A. Campiani)

11. El Grupo 11 se encuentra hacia el límite Norte del sitio, en donde ya empieza a disminuir el número de estructuras y, por ende, de conjuntos. En la planicie, además de unas estructuras aislada, destacan un Conjunto Patio y uno en C sobre basamento. Separado por una cuestión de altura es el:
12. Grupo 12, que, a menos de una Estructura Aislada (G-21), coincide con un Conjunto Lineal, el más extremo al Norte de Chinikihá (Fig. 34), que se compone de tres estructuras cercanas en una cima de loma. Es un lugar de paso obligado para entrar o salir del asentamiento.

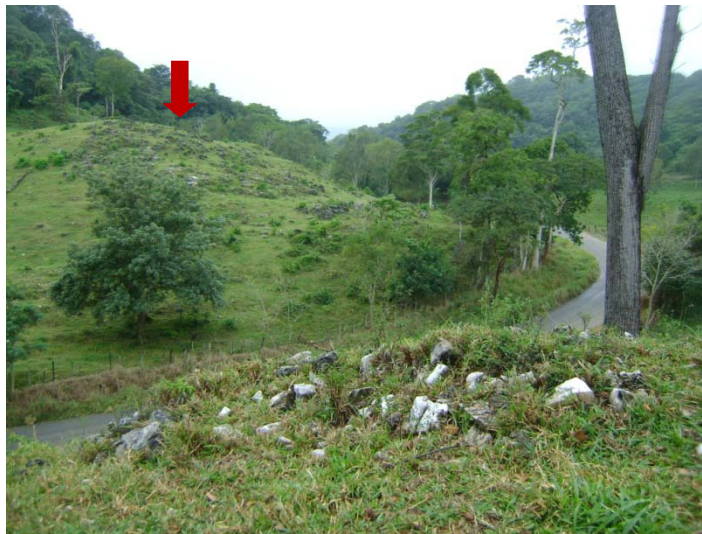
**Fig. 35.** El cerro que hospeda el Grupo 13 desde G-21. (Foto A. Campiani)

13. El Grupo 13 se compone por conjuntos discretos y Estructuras Aisladas, que se construyen al pié, en las terrazas y en la cima del cerro que delimita el sitio al Noreste, en frente al cerro que hospeda el Grupo 12 (Fig. 35). En este grupo también la naturaleza y la tipología de las estructuras ponen una vez más en evidencia su disminución hacia los límites del sitio.

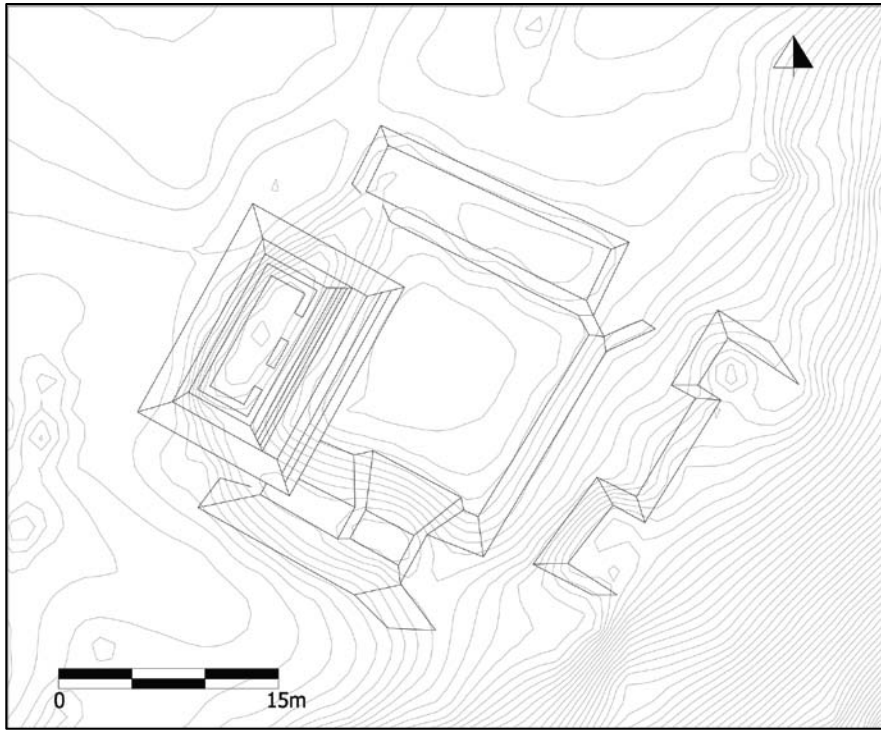
Fig. 42. Hipótesis sobre la inserción de la estructura de dos accesos en su conjunto. (Elaboración A. Campiani)
