2. ANÁLISIS URBANO Y ARQUITECTÓNICO DE CHINIKIHÁ, CHIAPAS. INFORME

FINAL

Arianna Campiani

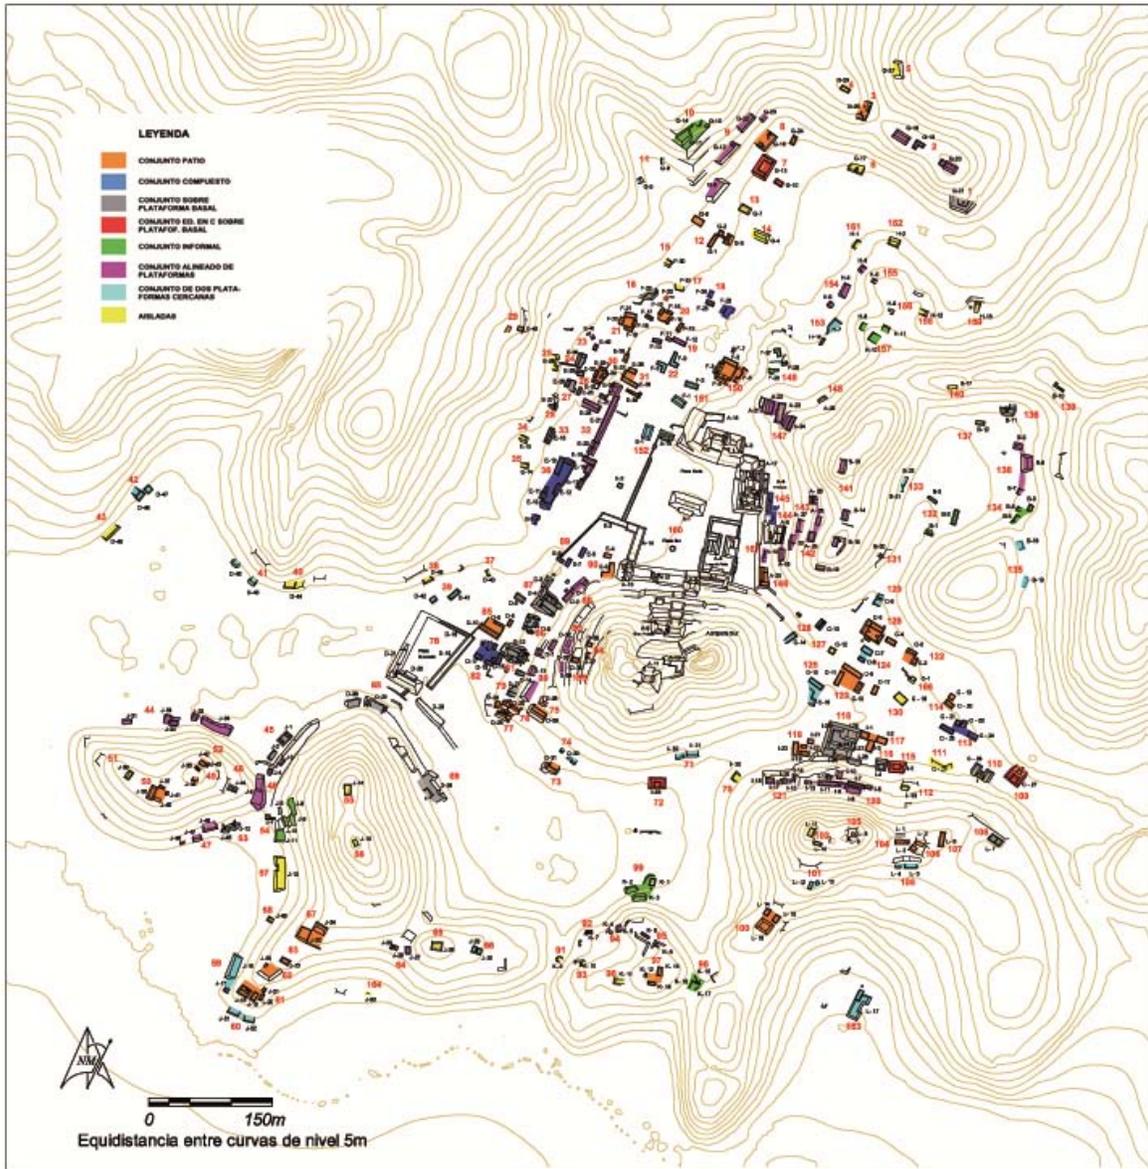
Fig. 2.1. Mapa final de Chinikihá con evidenciados los conjuntos arquitectónicos (PRACH- Elaboración A. Campiani)

Para completar el trabajo empezado en 2010 sobre la categorización de conjuntos arquitectónicos es necesario considerar y añadir las nuevas estructuras mapeadas en 2011. Es menester recordar cuáles fueron las definiciones proporcionadas: definimos **conjunto** la agregación de dos o más estructuras de acuerdo a factores geográficos o de cercanía espacial, mientras que el **grupo** se compone, según la terminología adoptada, por conjuntos y estructuras aisladas (*Idem*). En un sitio como Chinikihá, en donde topografía natural fue un factor importante en la delimitación física del asentamiento, la morfología del terreno juega un papel fundamental también a una escala menor, es decir en la identificación de conjuntos, ya que ayuda a identificar barreras o condicionantes físicas útiles para su delimitación y, por ende, nos asiste en establecer la relación mutua entre las estructuras. La otra variable considerada en su diferenciación es la de cercanía espacial, ésta se refleja primeramente en la presencia de un área común entre las estructuras, que está enmarcada por su posición relativa y que comúnmente consiste en un espacio cuadrangular o alargado: el patio. No sobra mencionar, en esta ocasión también, los tipos de conjuntos identificados y la breve descripción de sus características, para poder luego complementar la visión del sitio de acuerdo al mapa final de conjuntos (Fig. 2.1):

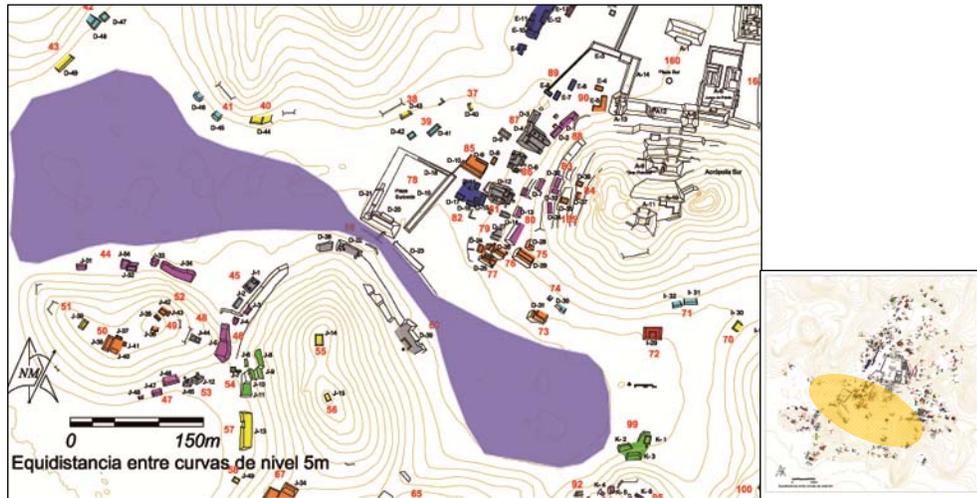
Fig. 2. 2. El área ocupada por las bocas de captación de agua que conforman un espacio libre de estructuras (PRACH- Elaboración A. Campiani)

Podemos ahora formular algunas consideraciones sobre los nuevos conjuntos añadidos gracias a la última temporada de mapeo del sitio de Chinikihá, recordando que faltaba afinar el mapa hacia el extremo sur del sitio, y al sureste y suroeste del Grupo Monumental. Como mencionado en otras ocasiones, las estructuras del asentamiento disminuyen hacia sus límites físicos y el sector sur del sitio no constituye una excepción. Por lo general asistimos a la presencia de estructuras en las alturas del sitio, ya que parece que el sistema de bocas de captación de agua identificado anteriormente (al este de la plaza cerrada constituida por las estr. D-18/D-21 _Conjunto CHK/D78_) y que posiblemente crea un arroyo subterráneo, siga al suroeste; esto explicaría la grande área de planicie sin estructuras (a menos de las pequeñas plataformas pegadas al pie de monte (D-40/D-43) (Fig. 2.2).

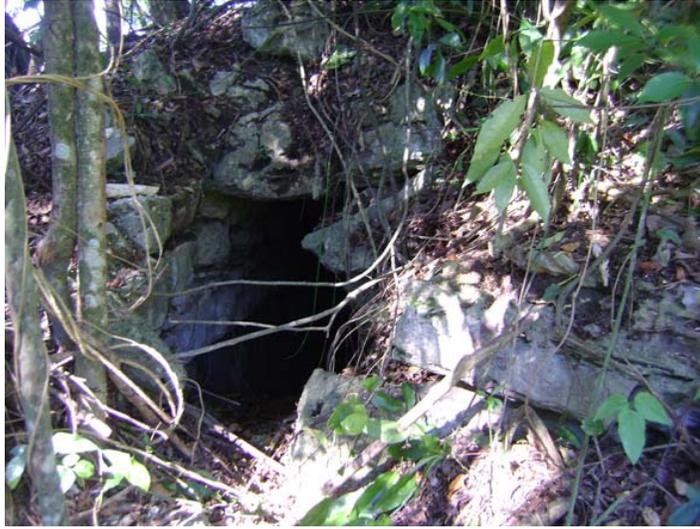
Fig. 2. 5. Acceso al cuarto abovedado del CHK/K94 (foto A. Campiani)

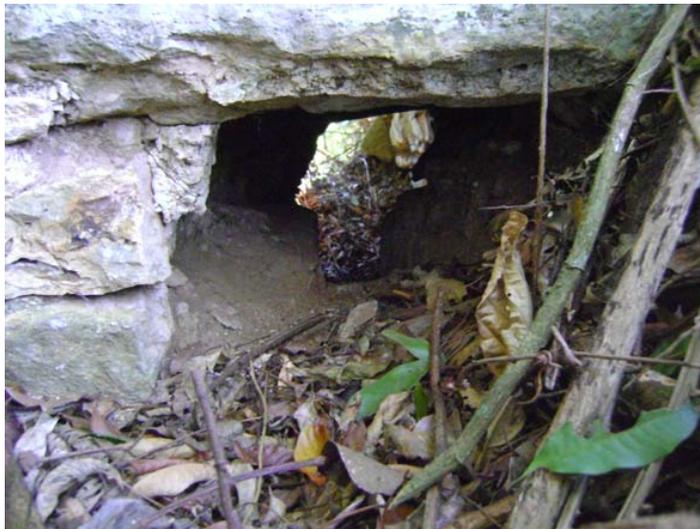
Fig. 2. 6. Ventana en forma de "Ik" de la estr. K-5 del CHK/K94 (foto A. Campiani)

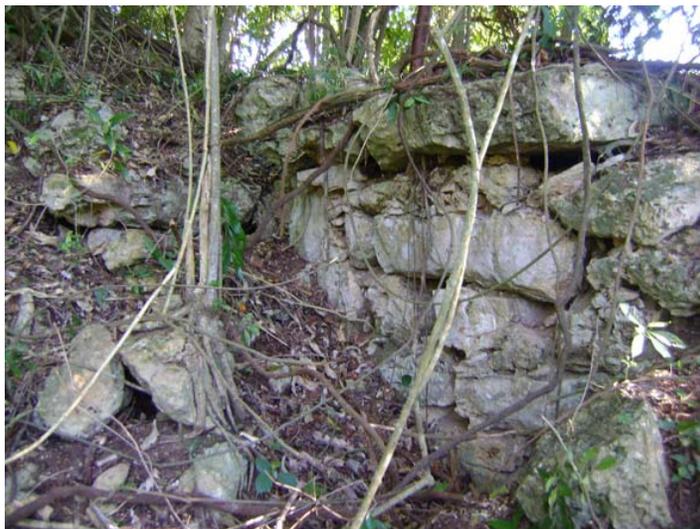
Fig. 2. 7. La parte de la crujía de la estr. K-5 que se desarrolla en sentido este-oeste, apoyándose finalmente a la ladera del cerro (foto A. Campiani)

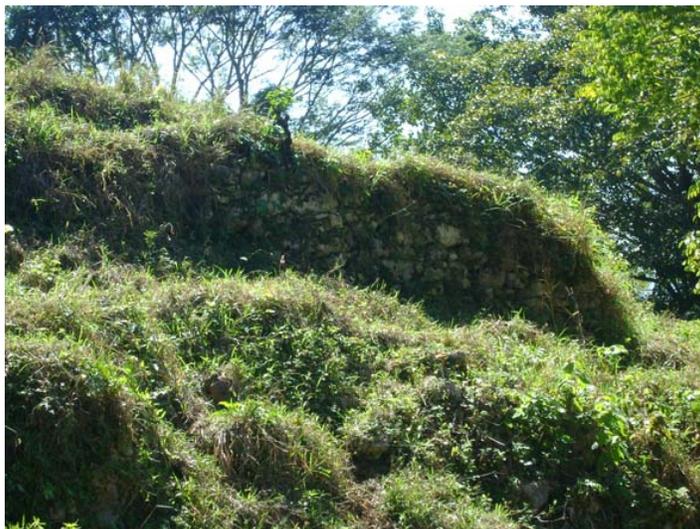
Fig. 2. 9. Frente Norte del basamento del conjunto CHK/K93 (foto A. Campiani)

Cercano a este conjunto destacamos otro, el CHK/K93, que domina un pequeño cerro y desde aquí la salida hacia el río y la aguada (Fig. 2.8). Sobresale también por su estado de conservación y, por ende, por la visible inversión de mano de obra (Fig. 2.9) manifiesta en su basamento: su mampostería burda y bien conservada es muy parecida a la de la estr. K-17, mencionada anteriormente.

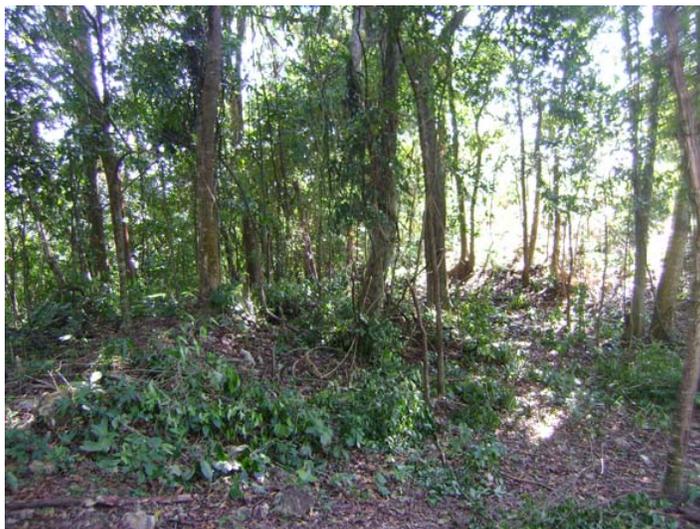
Fig. 2. 10. El conjunto CHK/L100 desde norte (foto A. Campiani)

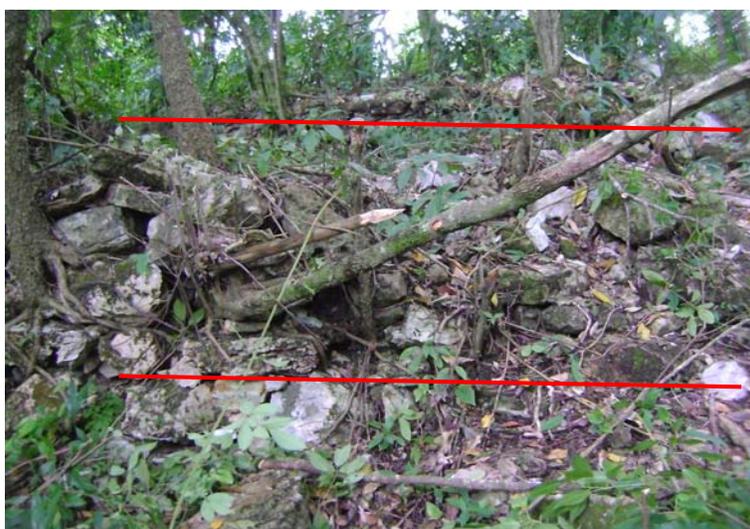
Fig. 2. 11. Los dos niveles de contención del basamento del conjunto CHK/L104 (foto A. Campiani)

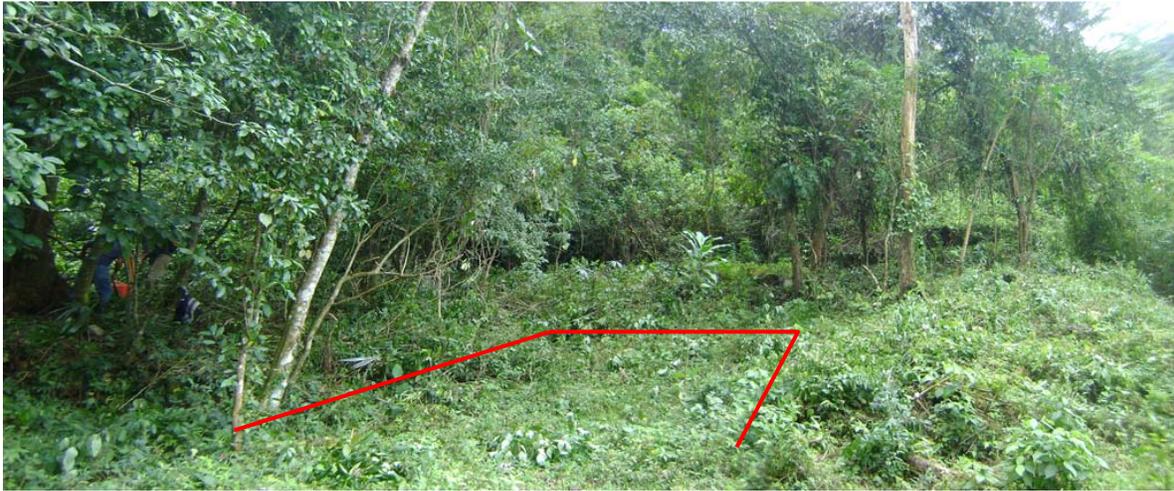
Fig. 2. 12. El frente del conjunto CHK/C110 (foto A. Campiani)

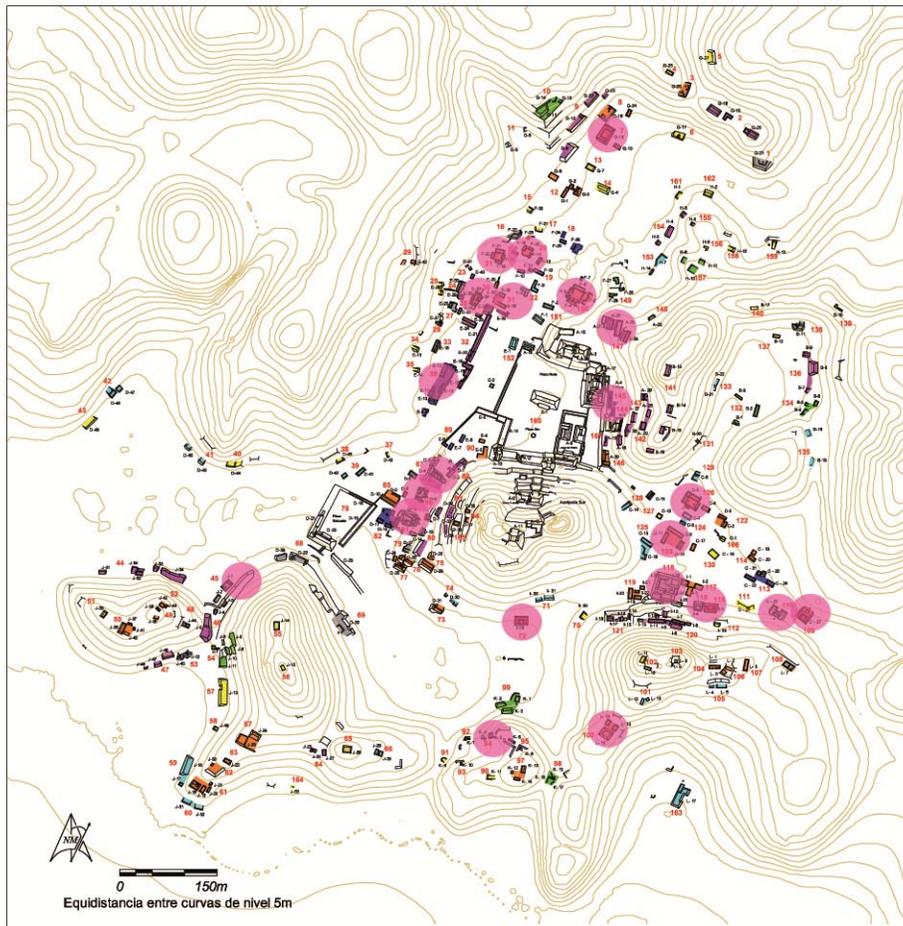
Fig. 2. 13. Propuesta de “conjuntos de élite” en Chinikihá (PRACH- Elaboración A. Campiani)

Después de esta breve aproximación a los nuevos conjuntos identificados en Chinikihá, queremos plantear una primera propuesta sobre cuáles pueden haber sido los conjuntos de élite al interior del sitio². En ausencia de excavaciones que liberaran estructuras, estos han sido reconocidos de acuerdo a su complejidad formal y a su volumen constructivo: la arquitectura y sus elementos constitutivos son los parámetros para diferenciar tales conjuntos; finalmente su posición en el espacio y su relación con el “Grupo Monumental” o al interior de un grupo específico es otro elemento a reforzar tal planteamiento (Fig. 2.13).

Los conjuntos de élite son 23 sobre un total de 167 conjuntos en Chinikihá, entre estos últimos hay que considerar también que se encuentran 42 plataformas aisladas; es decir que, considerando el total, un 13.7%, mientras sin plataformas aisladas podemos hablar de un 18.4%. Tienen características diferentes, tanto a nivel formal como de volumen construido, siendo nueve de ellos de “tipo patio” (CHK/F20,21,30,31,150, CHK/L100, CHK/G110, CHK/G123,124), seis del tipo “basal” (CHK/D81,86,87, CHK/J45, CHK/I116,118), cuatro en “C sobre plataforma basal” (CHK/G7, CHK/I72, CHK/G109, CHK/I115), dos del tipo “lineal” (CHK/F147, CHK/E145) y uno del tipo “compuesto” (CHK/E36).

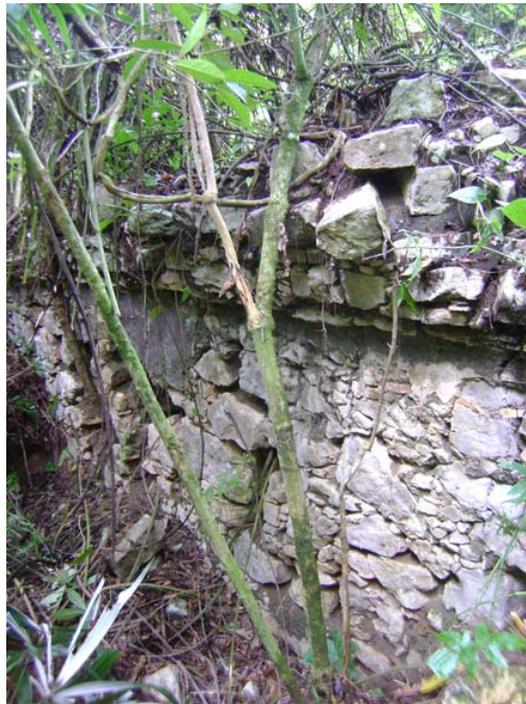
Fig. 2. 14. Muro interior sur de la crujía abovedada de la estr. I-25 (foto A. Campiani)

En el mapa se puede apreciar que se encuentran dispersos casi por todo el sitio, siendo el mayor número cercano identificable en el “Grupo C”, es decir en un lugar bien delimitado, a nivel geográfico, y que goza de una estrecha cercanía con el Grupo Monumental. Es aquí que se encuentra el conjunto CHK/I118, el más imponente a nivel de volumen constructivo y el más complejo a nivel formal de todo el sitio de Chinikihá después de los edificios que pertenecen al Grupo Central. Se compone de estructuras con características formales diferentes entre ellas; todas desplantan arriba de un grande basamento artificial creando un patio interior elevado; en su lado sur el basamento se apoya a la ladera del cerro más alto de Chinikihá. La estr. I-25 todavía conserva el muro interior de una doble cruja

abovedada (Fig. 2.14) en dirección este-oeste, en algunos lugares se puede aun apreciar el arranque de la bóveda y las manchas del estuco que constituía el aplanado interior. En su frente Norte, es decir hacia el patio interior, se pueden apreciar las huellas y los peraltes de una escalera de acceso a la crujía abovedada.

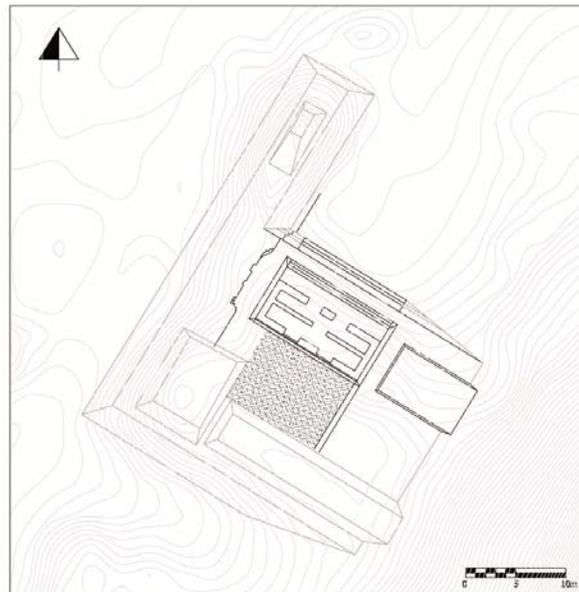
Fig. 2. 15. Reconstrucción hipotética de la estr. N del CHK/D87 (Elaboración A. Campiani)

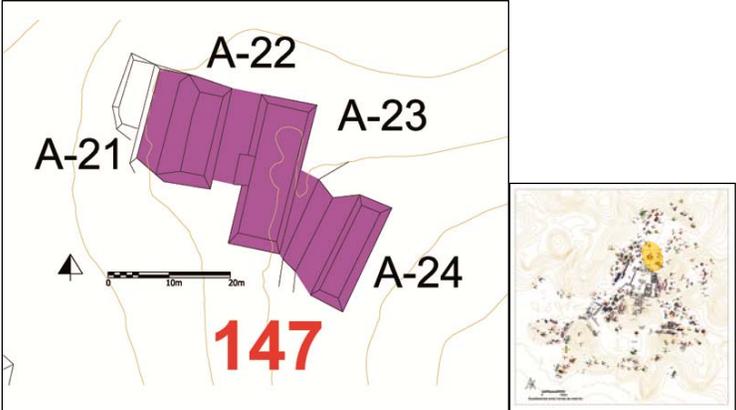
Fig. 2. 16. El conjunto CHK/A147 (PRACH- Elaboración A. Campiani)

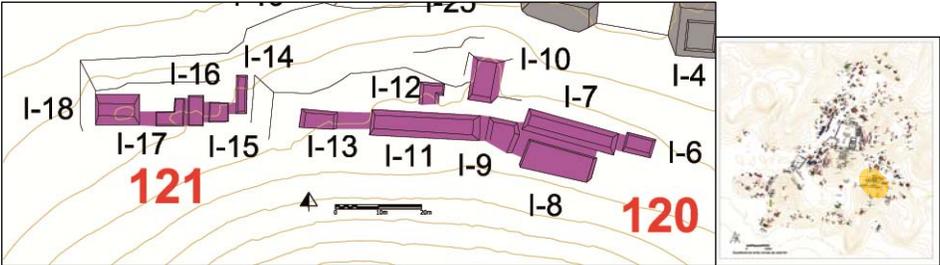
Fig. 2. 17. Los conjuntos CHK/I120,121 (PRACH- Elaboración A. Campiani)

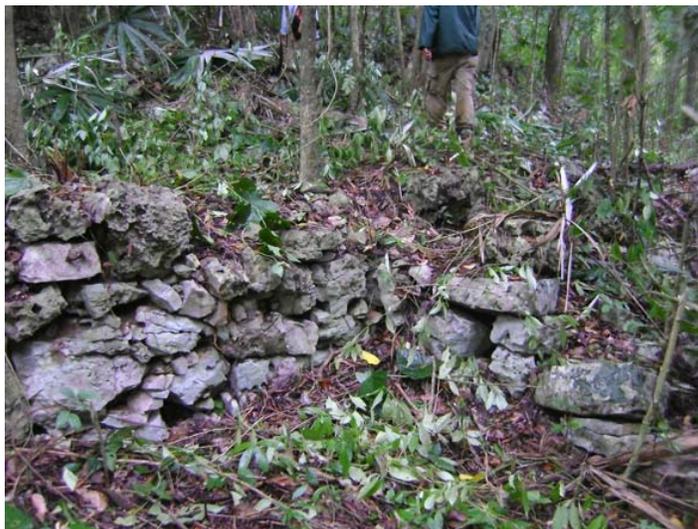
Fig. 2. 18. Mampostería de la estr. A-32 del conjunto CHK/A147 (foto A. Campiani)

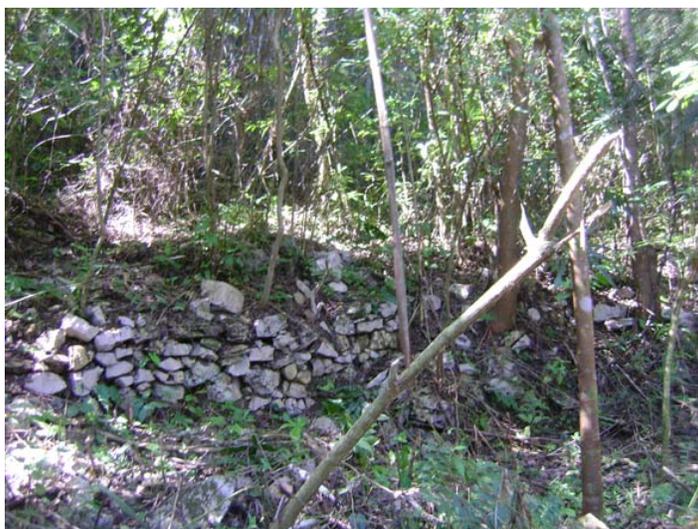
Fig. 2. 19. Mampostería de la estr. I-11 del conjunto CHK/I120 (foto A. Campiani)

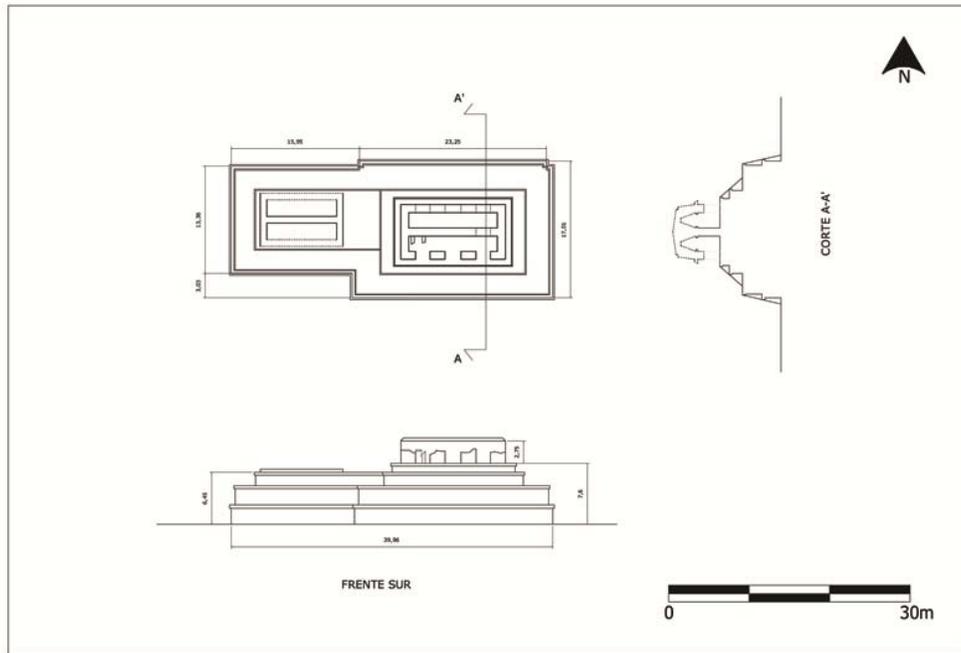
Fig. 2. 20. Levantamiento y reconstrucción hipotética del corte del edificio A-9, “Gran Pirámide” (Elaboración A. Campiani)

En la estructura A-9 es indiscutible la presencia de dos etapas constructivas, ya que la edificación viene evidentemente ampliada con el adosamiento de otra que presenta, en altura, un cuerpo menos (Fig. 2.20). Esto es visible sobre todo en el frente posterior, Sur (Fig. 2.21), en donde se evidencia su diferencia en dimensiones; además en el paramento norte, que manifiesta una fachada continua pero no homogénea, la junción entre los edificios provoca una fractura vertical por el simple adosamiento y unión de las dos arquitecturas sin amarre estructural de la mampostería. La cala de saqueo en correspondencia de tal quiebra pone en evidencia el aplanado estucado del primer edificio, confirmando la presencia de dos etapas constructivas (fig. 2.22).

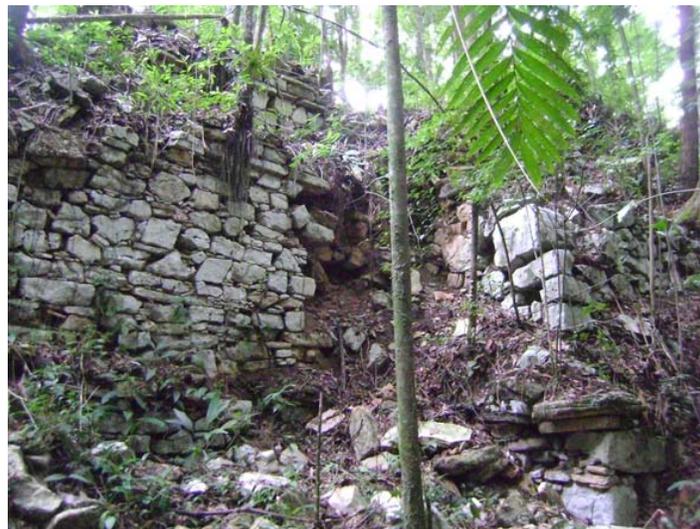
Fig. 2. 21. Frente sur del edificio A-9, en correspondencia de la junción entre las dos estructuras que conforman el edificio final (foto E. Mirón)

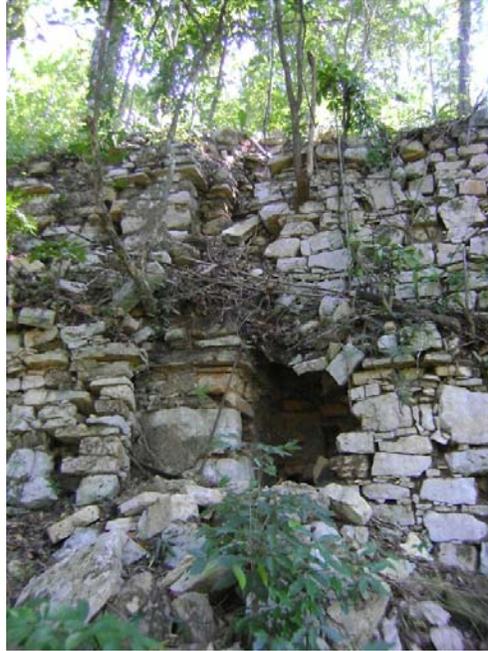
Fig. 2. 22. Frente norte estr. A-9, en correspondencia de la junción entre las dos estructuras que conforman el edificio final (foto A. Campiani)

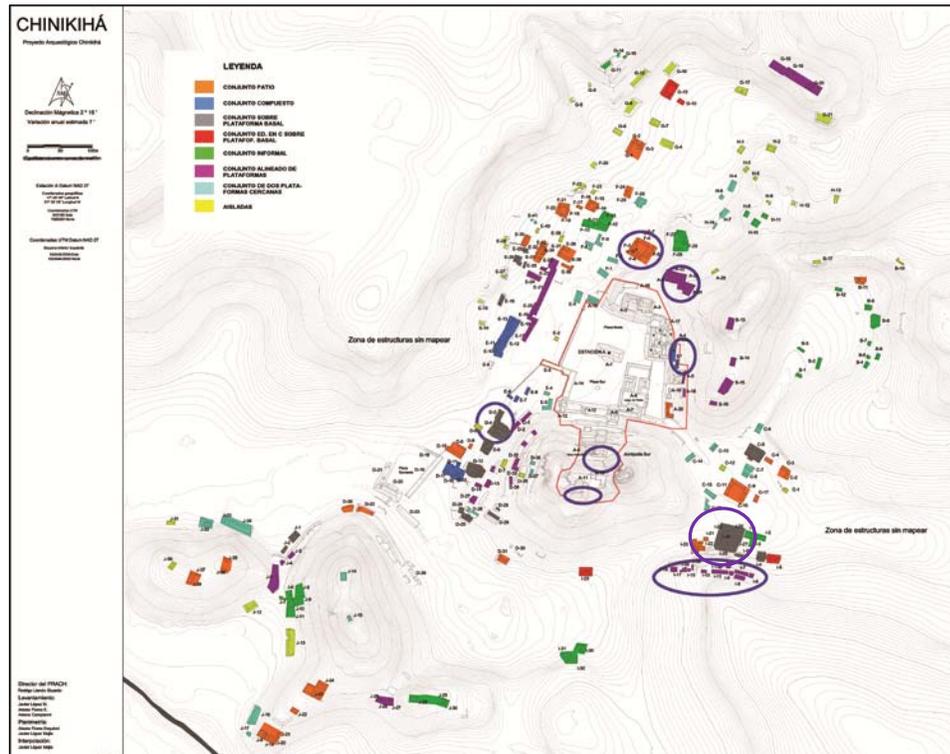
Fig. 2. 23. Identificación de los conjuntos de las II etapas constructiva (PRACH- Elaboración A. Campiani)

A nivel de observación de los conjuntos ligados a la segunda etapa constructiva que se desarrollan en sentido longitudinal, podemos decir que las plataformas se encuentran sobre todo en los cerros y en sus laderas. Las construcciones, por la mayoría, se asocian en conjuntos de tipo lineal y se construyen en las cercanías del grupo central-monumental o de conjuntos que manifiestan mucho volumen constructivo (como es el caso del CHK/I118) (Fig. 2.23); pensamos que ocuparon áreas precedentemente libres de estructuras.

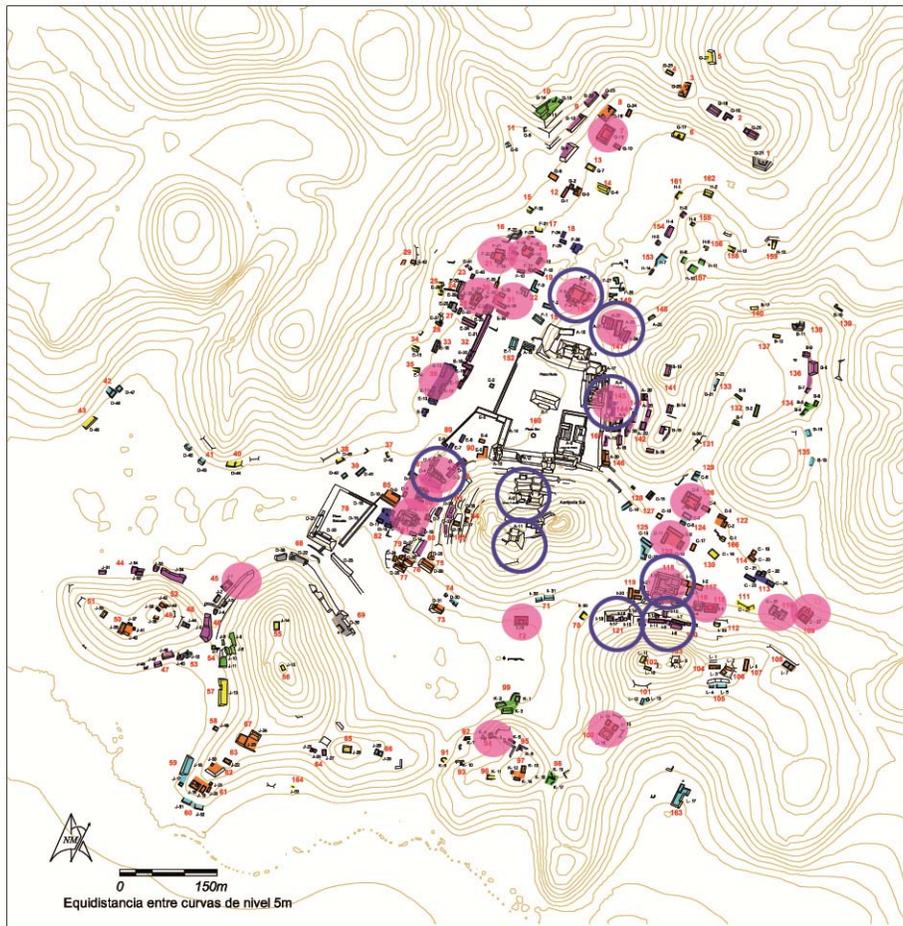
Fig. 2. 24. Mapa de los conjuntos de élite (en morado) cruzado con la indicación de los conjuntos de la II etapa constructiva (en azul) (PRACH- Elaboración A. Campiani)

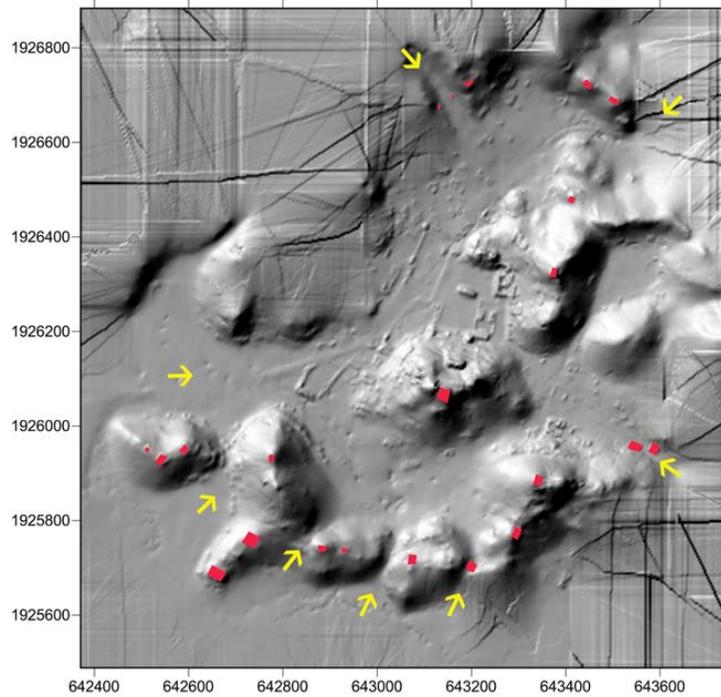
Fig. 2. 25. Los accesos (o salidas) al sitio son indicados por las flechas amarillas, las estructuras evidenciadas en rojo son las que pueden haber vigilado estos lugares, creando entre ellas una red de control (PRACH- Elaboración A. Campiani)

En el informe de 2010 se empezó a subrayar la presencia de una posible red visual de observación hacia el exterior y el interior de Chinikihá, que se crearía entre las estructuras que se encuentran arriba de las alturas al interior del sitio y sobre todo en sus límites físicos (Fig. 2.25).

Debido a las particulares condiciones topográficas en las que se encuentra Chinikihá, es decir una planicie rodeada en todos sus lados por cerros de altura diferentes, los accesos al sitio son todos bien identificables y restringidos, podemos también decir que pueden ser de diferente naturaleza, ya que algunos parecen ser “de servicio” mientras que otros parecen ser más obligados: los primeros serían los accesos estrechos o a través de pequeños cambios de elevación entre la planicie y los cerros, mientras quedarían predominantes los que se encuentran en el extremo norte y sur del sitio, y él del extremo este, hacia las cuevas.

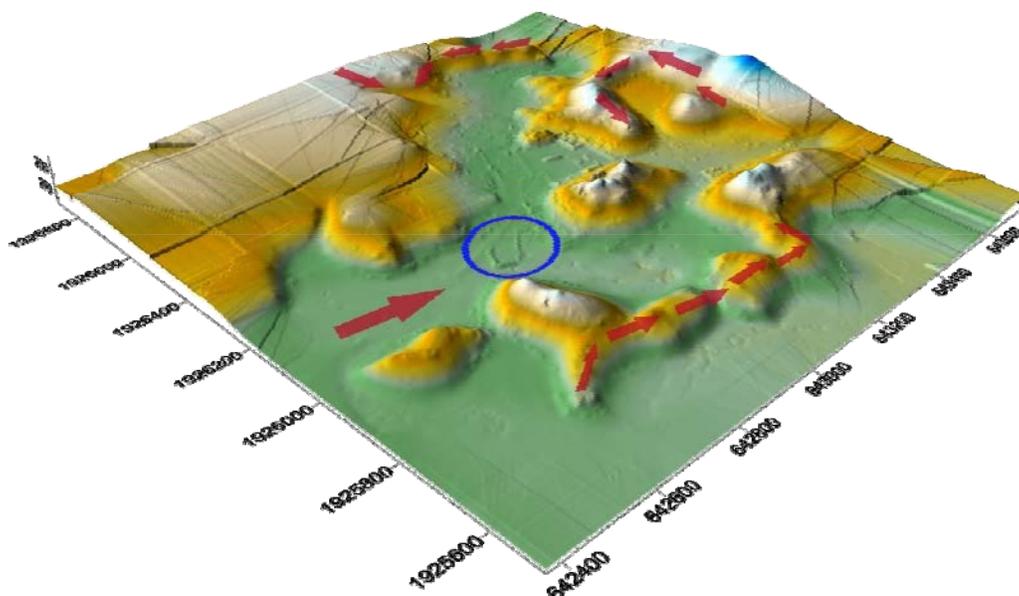
Fig. 2. 26. Indicación de las posibles rutas de circulación arriba de los cerros y del acceso desde el sur de Chinikihá (PRACH-Elaboración A. Campiani)

Recordamos que Chinikihá se encuentra en un lugar estratégico para el control de una importante ruta de comunicación entre el Valle de Lindavista (y el Usumacinta al Este) y el Valle de la Primavera hacia Palenque (al Oeste) (Silva 2008). La plaza cerrada del sector suroeste (es decir el conjunto CHK/D78) estaría en una posición preferencial para controlar el acceso desde el sur, es decir desde el Valle de la Primavera, visible en su gran mayoría desde las ondulaciones montañosas que caracterizan este lugar, mientras que hay que enfatizar que desde las alturas del límite norte de Chinikihá se domina la planicie en la que se encuentra Pomoná. De acuerdo a estas consideraciones, la ruta principal de circulación del sitio se desarrollaría en sentido norte-sur, sin embargo pensamos que arriba de los cerros de altura modesta que delimitan el sitio al sur-sureste, se pueda distinguir una ruta de circulación hasta el cerro más alto de Chinikihá. Arriba del “Grupo B” también ocurriría este mismo fenómeno, esta ruta de circulación llegaría hasta la cumbre del cerro del palacio (Fig. 2.26).

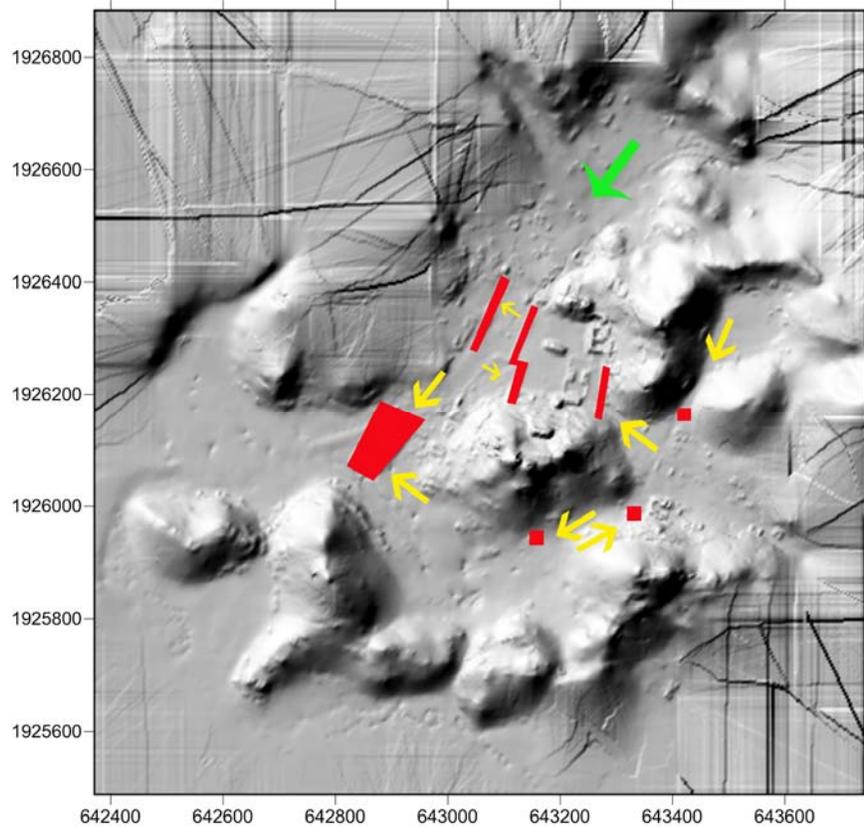
Fig. 2. 27. Esquematzación de las barreras internas a Chinikihá para el control de flujos (PRACH- Elaboración A. Campiani)

Curiosamente el control de flujos es presente también al interior del sitio y no sólo desde las alturas, sino entre sectores contiguos del asentamiento mismo (Fig. 2.27). Hemos evidenciado en rojo las estructuras o condicionantes artificiales que podrían dificultar o controlar el pasaje entre un sector y otro del sitio, en amarillo las flechas indican la dirección que podría ser obstaculizada y la única flecha en verde muestra el área más grande al interior del asentamiento que puede ser recorrida sin aparentes barreras. Vemos como al sur la plaza cerrada no sólo controla el flujo desde el exterior hacia el interior del sitio, sino lo reparte hacia las dos áreas inundables (este y oeste) y los conjuntos basales en la ladera oeste del cerro central de Chinikihá. La plaza principal es separada de otras al oeste por un bajo terraplén, éste es enfrentado por el conjunto lineal CHK/E32, una sucesión de estructuras que constituye una barrera entre el área delimitada por ello mismo y la ladera del cerro.

Si tenemos en cuenta las barreras “artificiales” evidenciadas en la Fig. 2.27 junto con las barreras “naturales” constituidas por los cerros que caracterizan Chinikihá, podemos decir que contribuyen a la determinación de sectores específicos al interior del sitio (Fig. 2.28). El “Grupo Monumental” es el que ocupa, evidentemente, el área central, alrededor de éste se disponen de manera radial otros cuatro espacios (el área inundable se ha coloreado de dos maneras, aunque por la ausencia de estructuras podemos considerar que constituya un solo sector).

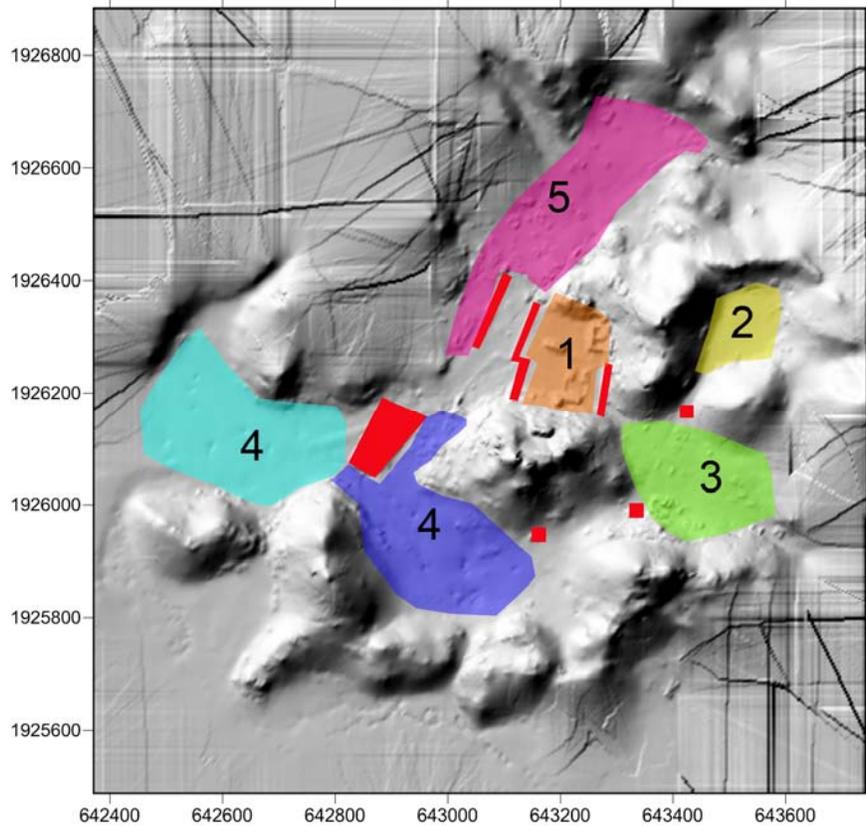
Fig. 2. 28. Sectores identificados por barreras “físicas y naturales” al interior de Chinikihá (PRACH- Elaboración A. Campiani)

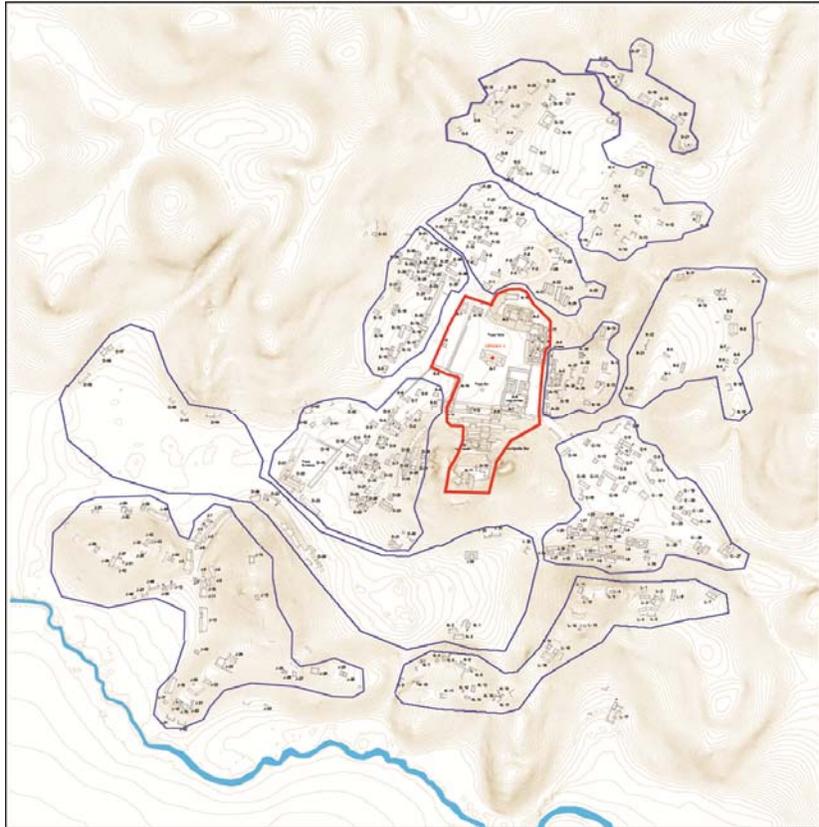
Fig. 2. 29. Grupos propuestos para Chinikihá (PRACH- Elaboración A. Campiani)

A un nivel de análisis que contempla una escala menor, podemos decir que estos espacios no siempre coinciden con “grupos arquitectónicos” (conjuntos y estructuras aisladas), ya que para distinguirlos hay que considerar también las áreas libres de estructuras (además de las condicionantes topográficas y artificiales). El sector 1, 2, 3 y 4 son los que encajan con algunos o con parte de los grupos propuestos (Fig. 2.29 y 2.30).

Los grupos evidenciados son 12 (que modifican en parte una propuesta de 2010), por lo general en su identificación se han considerado los factores mencionados: condicionantes físicas naturales (topografía), condicionantes físicas artificiales (terraplenes, barreras- como pueden ser estructuras), recorridos preferenciales (como los identificados en la cumbre de algunos cerros) y control de flujos (es decir la presencia de estructuras que impiden o controlan cierta directrices y, por ende, implican una separación y diferenciación de lugares).

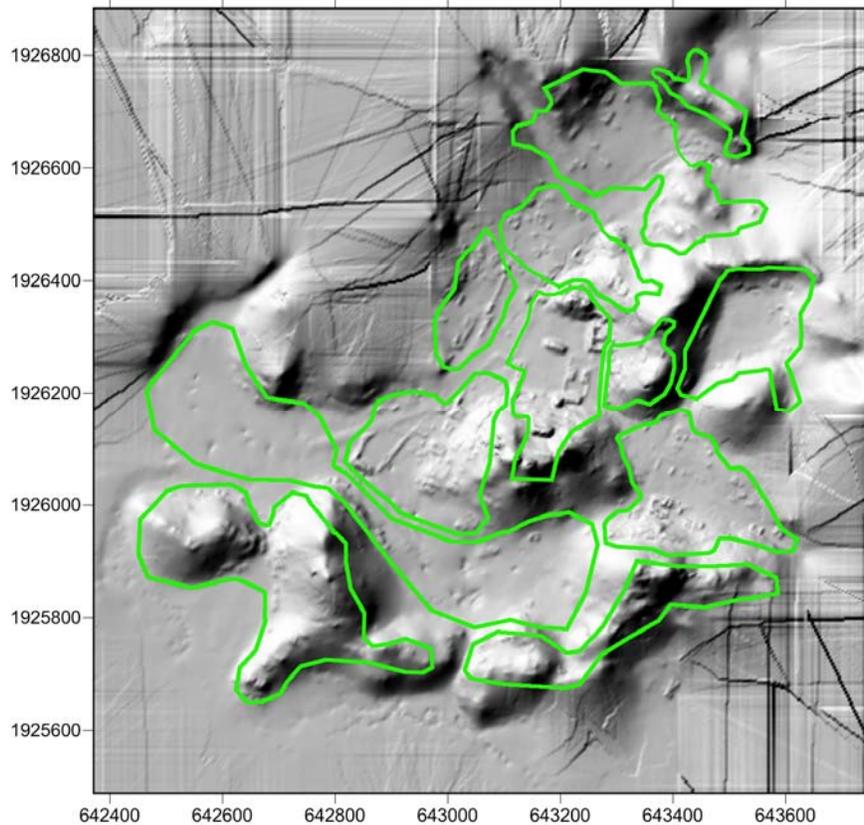
Fig. 2. 30. Los grupos propuestos para Chinikihá en una imagen que muestra como la topografía interviene en la separación de lugares (PRACH- Elaboración A. Campiani)

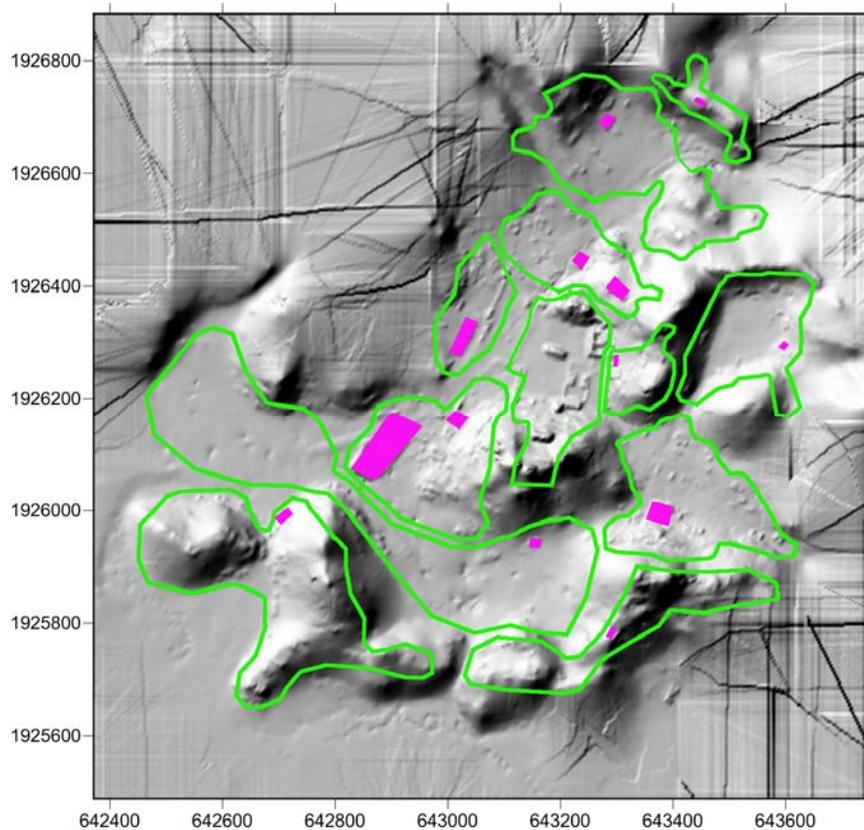
Fig. 2. 33. Entre los grupos identificados se han evidenciado (en morado) los conjuntos que sobresalen por características formales y volumen construido (PRACH- Elaboración A. Campiani)

Desde una escala mayor, a nivel sitio, hasta una escala a nivel conjunto, los datos recolectados han sido cruzados para reconocer conjuntos arquitectónicos y finalmente los grupos a los que pertenecen: tomando en consideración la propuesta de “conjuntos de élite” hemos observado que al interior de cada “grupo” se encuentra por lo menos uno (a la vez dos) conjunto predominante sobre los otros, por características formales y volumen construido (Fig. 2.33).

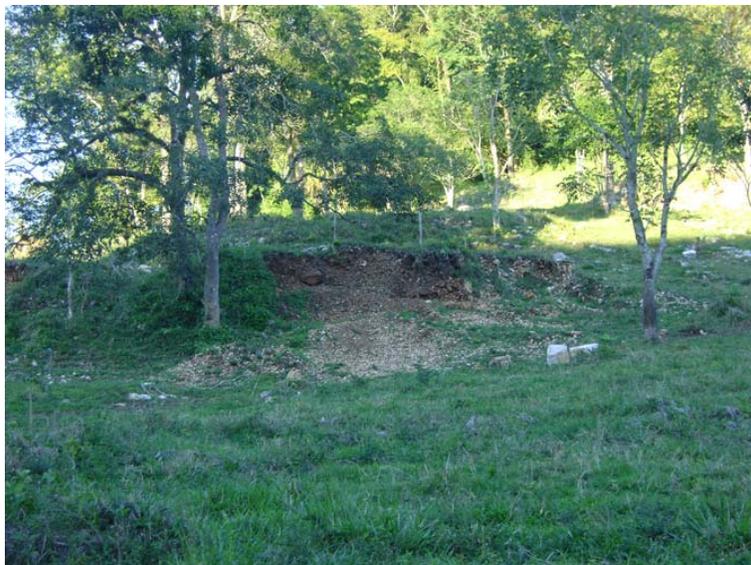
Fig. 2. 34. Extracción de material del conjunto CHK/D77 (foto A. Campiani 2011)

Finalmente queremos hacer algunas observaciones sobre el estado de conservación en el que se encuentran algunos de los edificios de Chinikihá, en particular modo los que pertenecen al “Grupo Monumental”; otros a lo largo del sitio han sido objeto de saqueo y extracción de material (Fig. 2.34), además de los daños provocados por el uso ganadero de los terrenos. Además de estas causas de afectación, que podemos definir antrópicas, el colapso estructural de los edificios es otra de las fuentes seriamente dañinas detectadas en Chinikihá. En particular sería urgente llevar a cabo algunas operaciones de consolidación de las crujías del palacio en donde las bóvedas aún quedan en pié, en particular modo la que contiene las pinturas de “los murciélagos”, ya que a lo largo de tres temporadas de campo hemos visto aumentar el progreso del deterioro (Fig. 2.35). Lo mismo acontece con uno de los edificios más emblemáticos de Chinikihá, el A-9 o “Gran pirámide”, como lo definí Maler, sobre todo en su frente sur el proceso de desprendimiento de los sillares en correspondencia de la junción de los dos edificios que conforman la estructura se ha acelerado en los últimos cuatro años, lo que es visible sobre todo en su frente sur (Fig. 2.36).

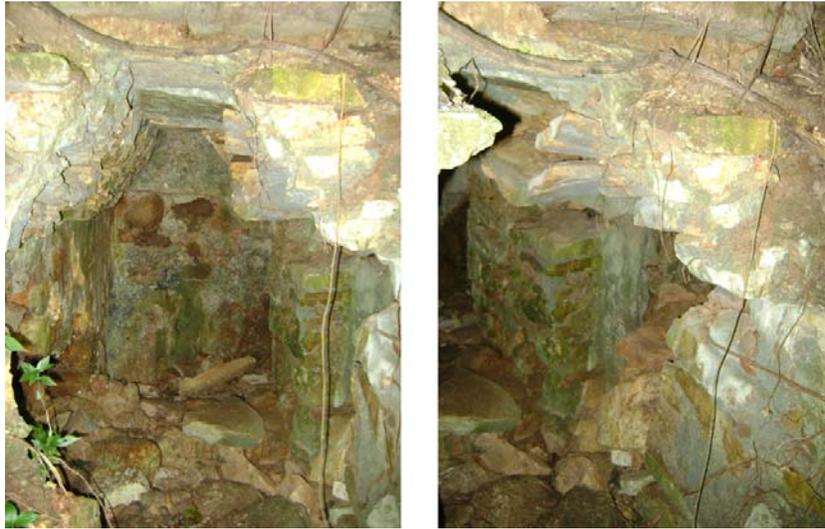
Fig. 2. 35. Crujía del “cuarto de los murciélagos” (foto A. Campiani 2011)

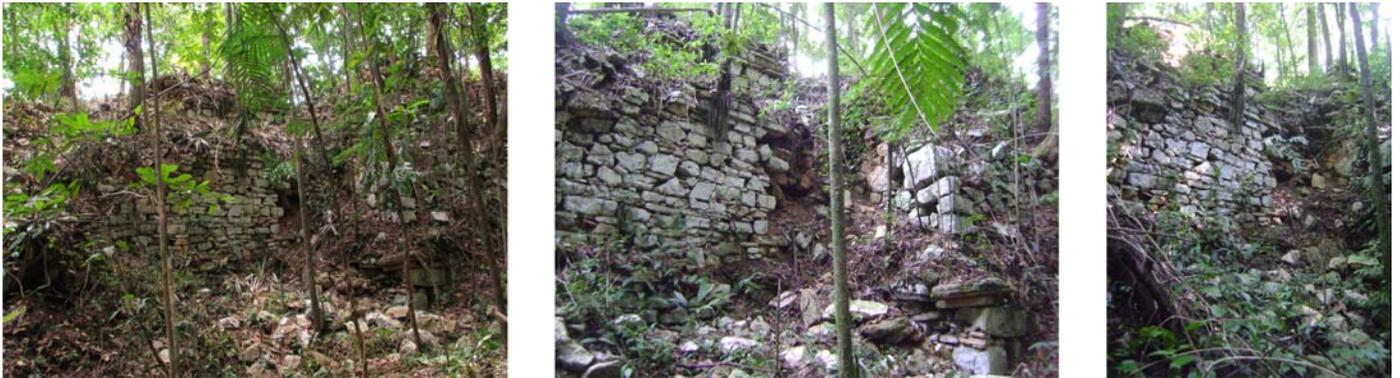
Fig. 2. 36. El frente sur del edificio A-9 (foto A. Campiani y E. Mirón 2008, 2010 y 2011)
