1995 Edificio C de Topoxte, un ejemplo de arquitectura Postclásica en las Tierras Bajas Mayas: Su rescate y nuevos descubrimientos. En *VIII Simposio de Investigaciones Arqueológicas en Guatemala, 1994* (editado por J.P. Laporte y H. Escobedo), pp.571-588. Museo Nacional de Arqueología y Etnología, Guatemala.

# EDIFICIO C DE TOPOXTE, UN EJEMPLO DE ARQUITECTURA POSTCLÁSICA EN LAS TIERRAS BAJAS MAYAS: SU RESCATE Y NUEVOS DESCUBRIMIENTOS

Alba Estela Pinto  
Raúl Eduardo Noriega

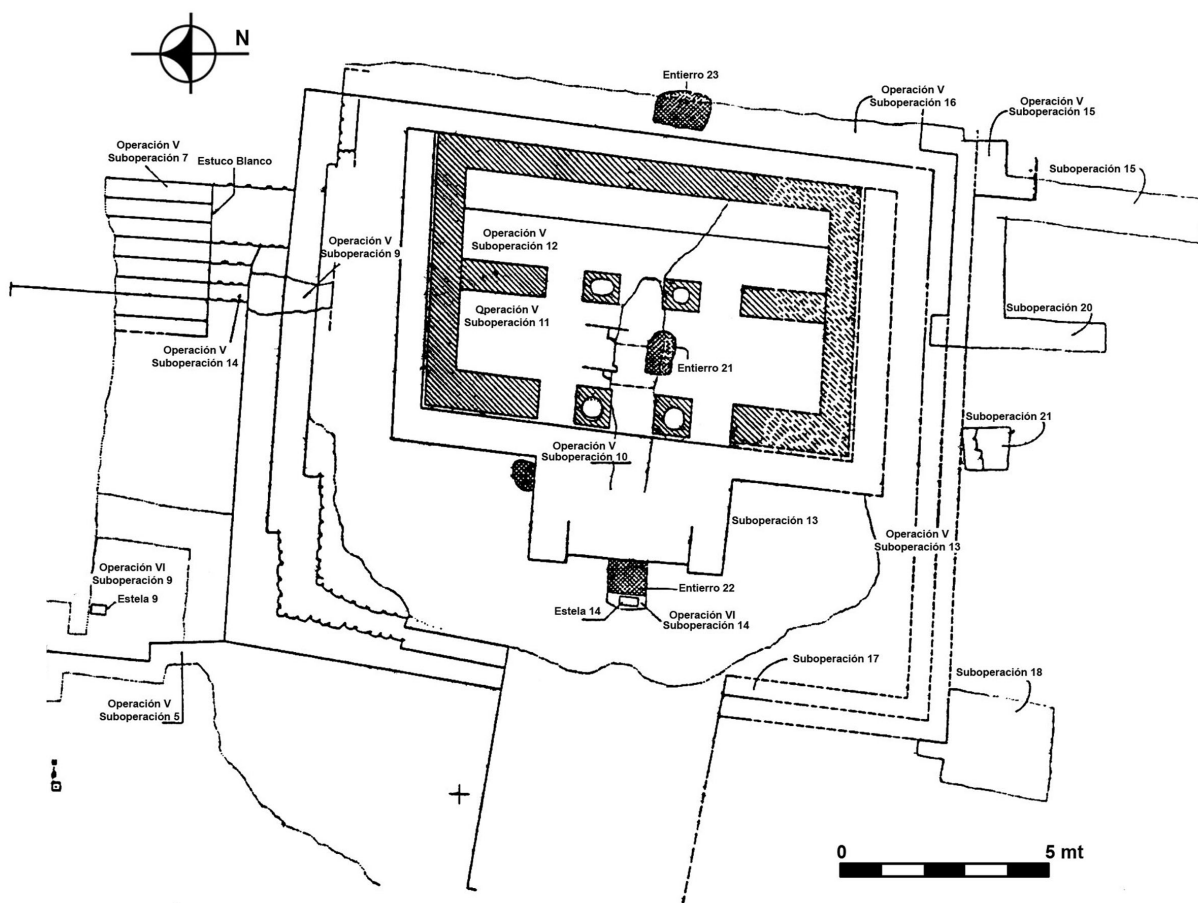
Figura 3 Planta del Templo C de Topoxte

Se inició la liberación de escombros (Figura 3) en el lado noroeste del edificio por medio de trincheras que dejaron a luz la escalinata de acceso y el primer cuerpo, el muro de éste presentaba un notorio desplome hacia el oeste, igual que los cuerpos superiores, en el lado norte se encontraron piedras de fachada teniendo en algunos lados una altura de 2 m.

En la liberación de la escalinata de acceso al templo y la plataforma del tercer cuerpo en el lado oeste, se descubrió al frente de ella el fragmento de una estela lisa (Figura 3) que mide 69 cm de alto 50 cm de ancho, 23 cm de grosor, conserva solamente algunas pequeñas muestras de estuco de color blanco; al excavar la espiga se encontró como única ofrenda asociada unos cuantos huesos largos posiblemente pertenecientes a un infante (Entierro 22), es un entierro directo, secundario, sin relación anatómica y sin cabeza.

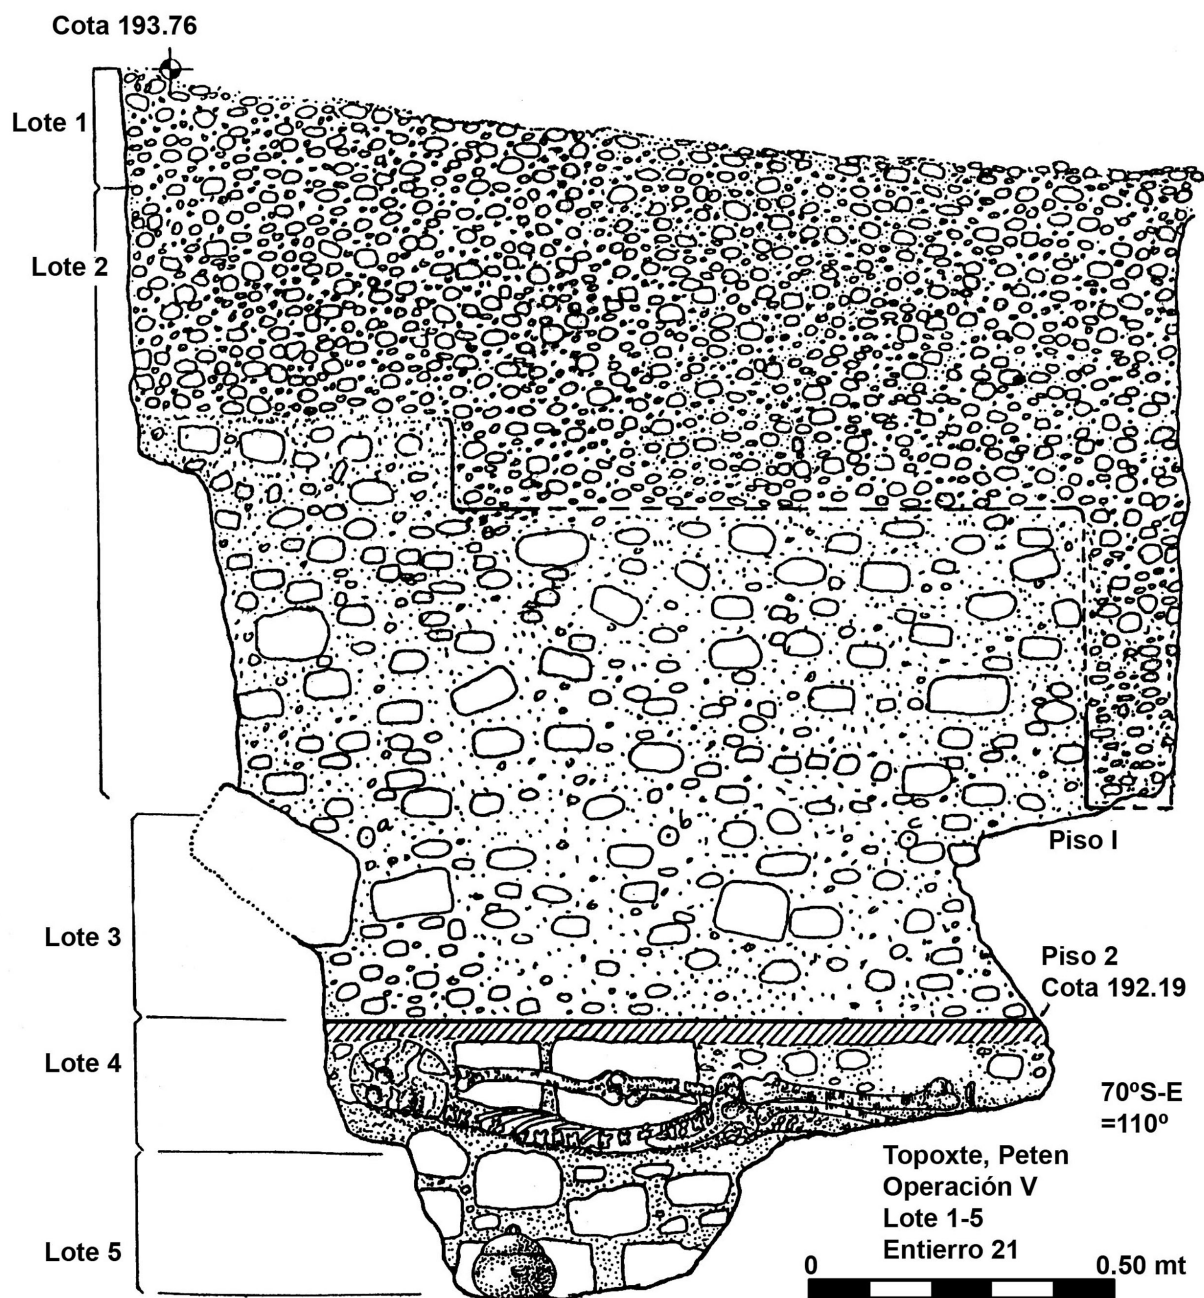
Figura 6 Perfil del Entierro 21

El pozo de excavación no profundizó entre el relleno por la mala calidad de éste, en él se localizó el Entierro 21 (Figura 6, Op.V-10-4), fechado para el Postclásico, intrusivo, primario en posición decúbito dorsal flexionado izquierdo, orientado este-oeste, depositando el cadáver en una cista la que cubrieron con pequeñas piedras de tipo laja, rompiendo el piso de la subestructura anterior. Poco material cerámico fue recuperado, presentaba como única ofrenda una vasija monocroma con tapadera, de pasta color café que en su interior contenía tres piezas pequeñas de jade, un fragmento de cristal de cuarzo, una cuenta de caracol y láminas de turquesa.

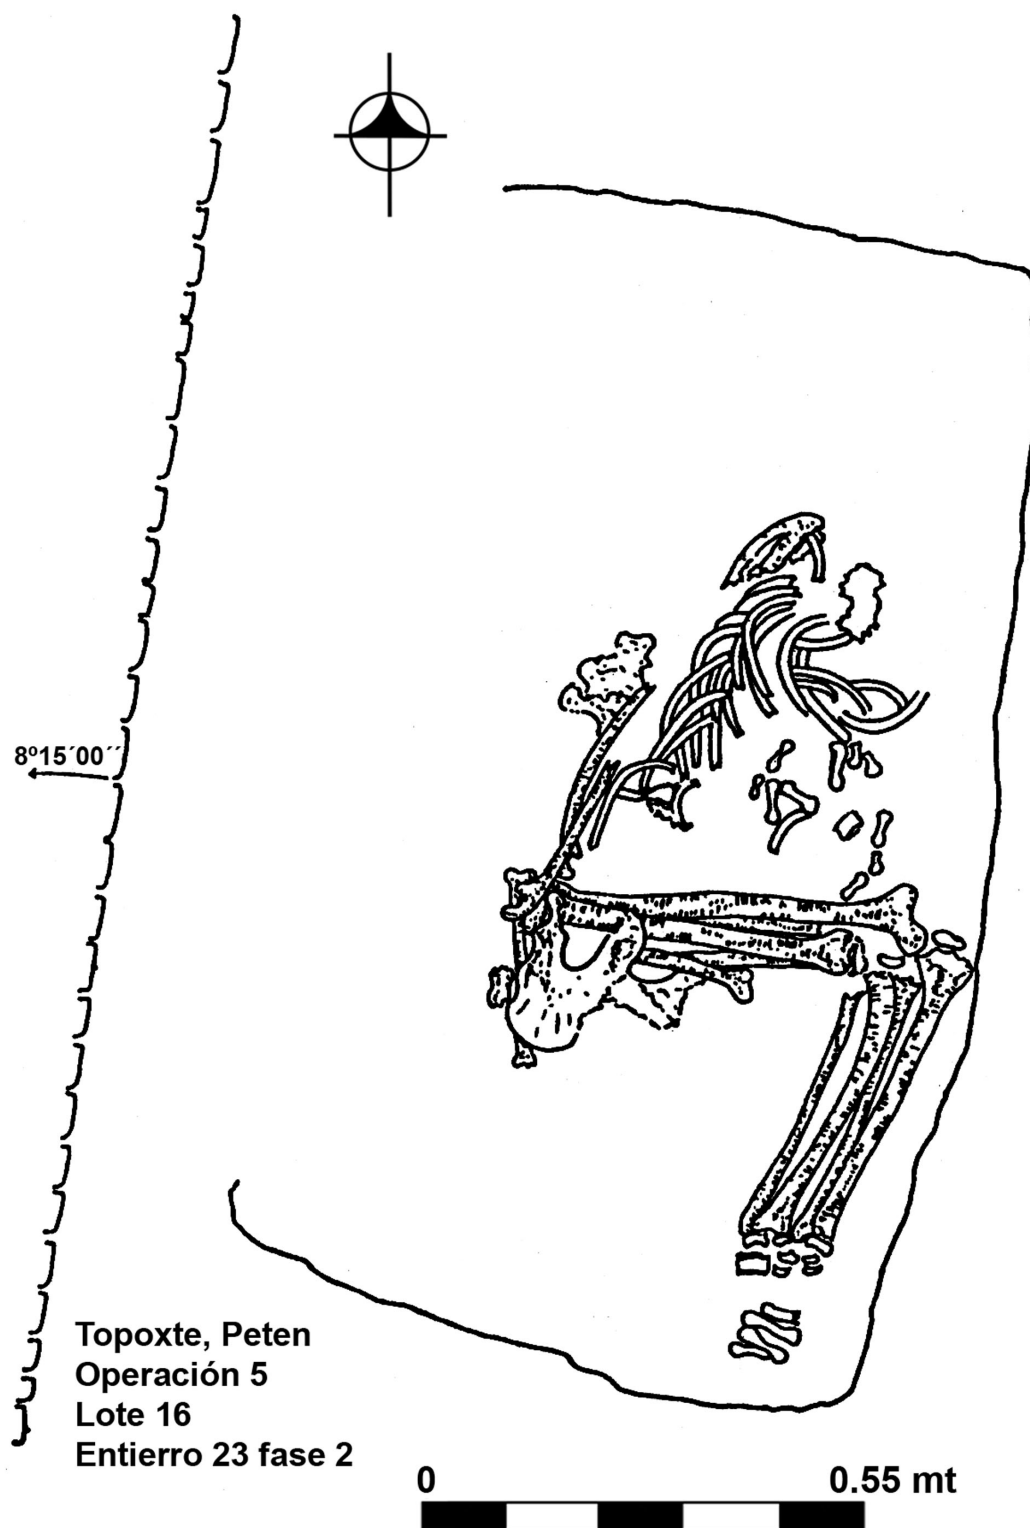
Figura 7 Planta del Entierro 23

La liberación del tercer cuerpo en el lado este sacó a luz el Entierro 23 (Figura 7) localizado a 7.65 m de la esquina noreste, es un entierro primario directo en posición flexionado decúbito lateral izquierdo, orientado norte-sur, sin cráneo, no se localizó ofrenda asociada, para depositar el cadáver rompieron el piso de la plataforma e hicieron una cista de piedra, cubriendo el cadáver con lajas pequeñas de piedras, las cuales por el alto grado de derrumbe se encontraron fragmentadas.
