1996 Trabajos de restauración en edificios de Topoxte, Yaxha y Nakum. En *IX Simposio de Investigaciones Arqueológicas en Guatemala, 1995* (editado por J.P. Laporte y H. Escobedo), pp.309-318. Museo Nacional de Arqueología y Etnología, Guatemala (versión digital).

TRABAJOS DE RESTAURACIÓN EN EDIFICIOS DE TOPOXTE, YAXHA Y NAKUM

*Raúl Noriega Girón
Óscar Quintana Samayoa*

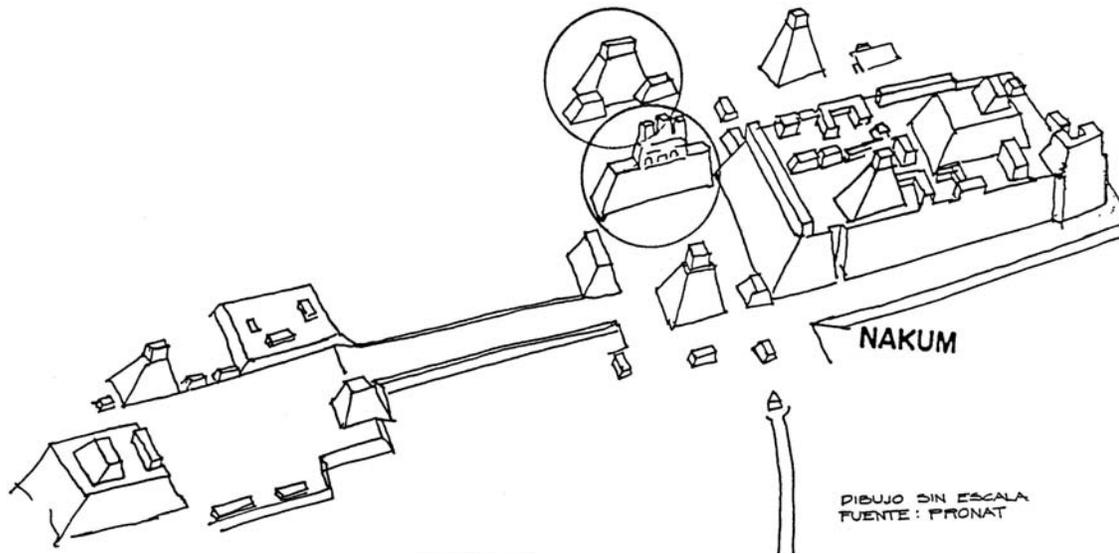
Figura 1 Plano de Nakum

UBICACION TEMPLO "A" Y "V" DE NAKUM

○ TEMPLO "A"

El primer trabajo de protección de arquitectura en la región se realizó en el Templo A de Nakum (Figura 1). En 1984, un equipo de trabajadores del Parque Nacional Tikal se trasladó al sitio y apuntaló uno de los tres accesos del templo.
