2007 Estudio histórico-arqueológico del antiguo Templo Parroquial de Nuestra Señora de Los Remedios, Antigua Guatemala. En *XX Simposio de Investigaciones Arqueológicas en Guatemala, 2006* (editado por J.P. Laporte, B. Arroyo y H. Mejía), pp. 1498-1511. Museo Nacional de Arqueología y Etnología, Guatemala. (Versión digital).

## ESTUDIO HISTÓRICO-ARQUEOLÓGICO DEL ANTIGUO TEMPLO PARROQUIAL DE NUESTRA SEÑORA DE LOS REMEDIOS, ANTIGUA GUATEMALA

Ana Betzabé Cruz

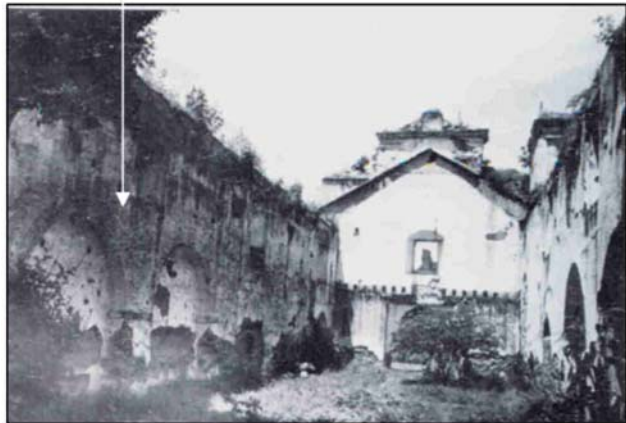
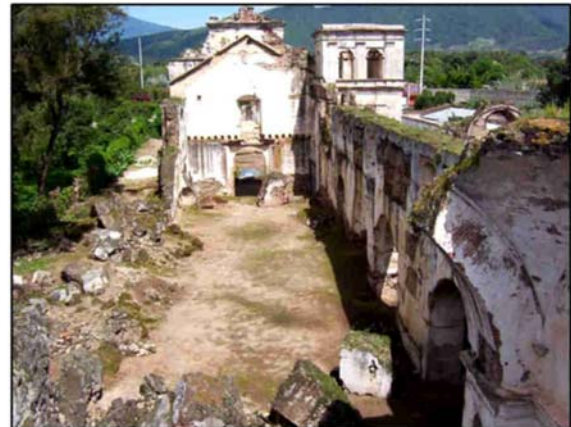
Figura 5

Muro Sur derruido  
con el terremoto de  
1976

2005

Gran parte del muro norte se conserva, sin embargo, con el terremoto de 1976 el muro sur fue reducido a escombros, la fotografía poco antes del terremoto y publicada por Annis (1968) en su libro *Arquitectura de la Antigua Guatemala 1543-1773* muestra aún la nave del templo con sus dos muros *in situ* (Figura 5). En la parte superior del muro norte se observan sus tres ventanas rectangulares. Actualmente, se ve en el muro norte un arco segado donde seguramente fue colocado un altar lateral, aunque es posible que haya habido por lo menos dos más.
