2010 Resultados de la investigación arqueológica del claustro conocido como Sor Juana de Maldonado y Paz, Antigua, Guatemala. En *XXIII Simposio de Investigaciones Arqueológicas en Guatemala, 2009* (editado por B. Arroyo, A. Linares y L. Paiz), pp.156-170. Museo Nacional de Arqueología y Etnología, Guatemala (versión digital).

# RESULTADO DE LA INVESTIGACIÓN ARQUEOLÓGICA DEL CLAUSTRO CONOCIDO COMO SOR JUANA DE MALDONADO Y PAZ, ANTIGUA, GUATEMALA

Christopher Martínez  
Universidad de San Carlos de Guatemala

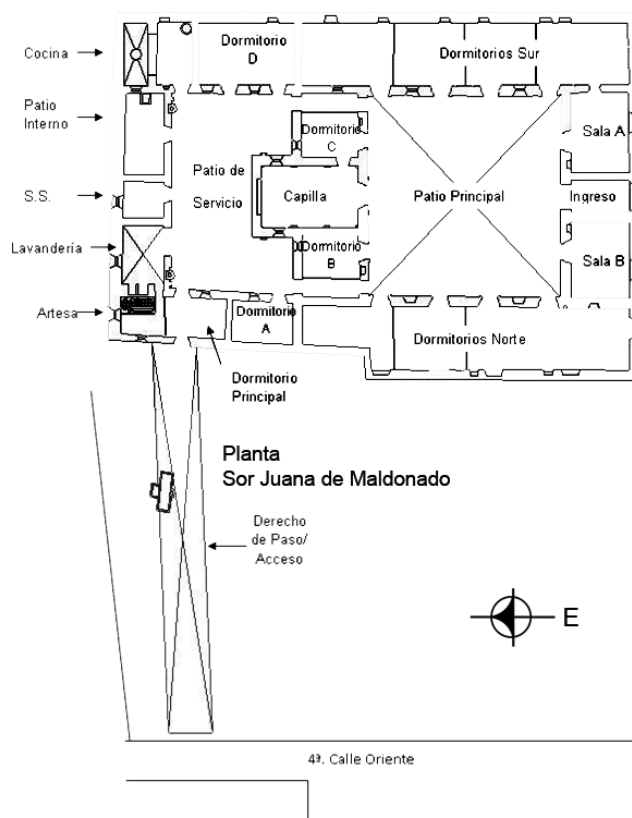
Figura 2 Planta del Monumento

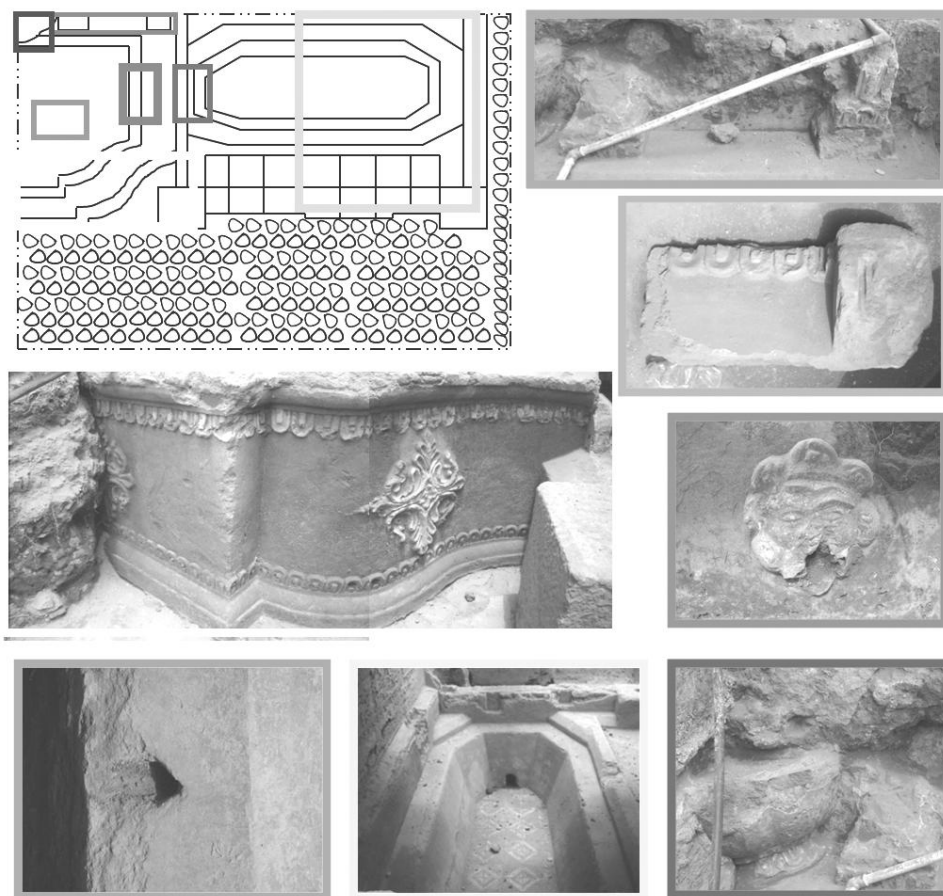
Figura 4 Búcaro, Planta y Detalles.

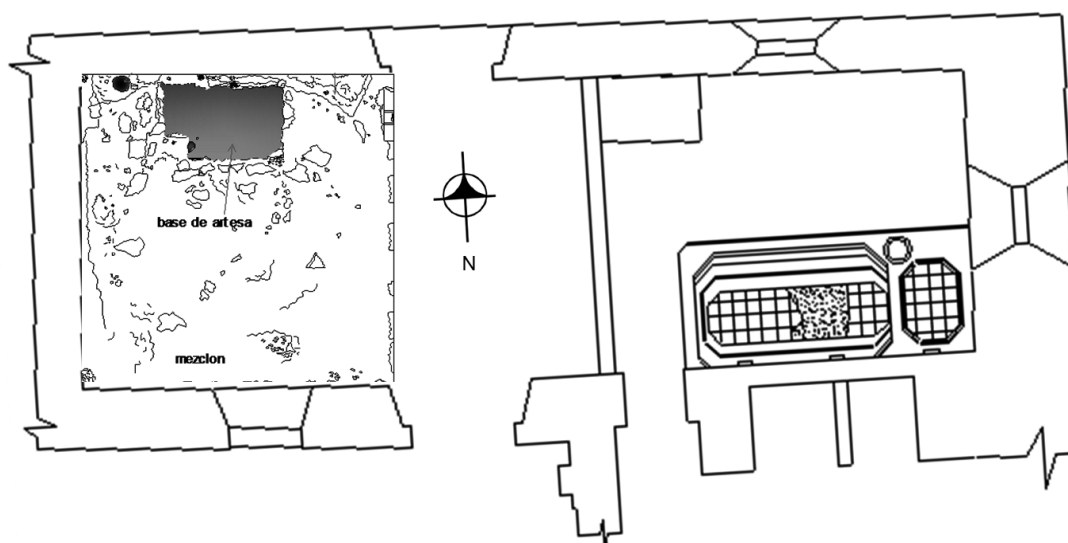
Figura 5 Conjunto de la artesa en el actual ingreso al monumento (Dibujo C. Martínez, calco L. Gómez).

El ambiente por el cual se ingresa al recinto, consiste de un espacio rectangular dividido por un tabique de ladrillo, madera y estuco, en la parte Este se localizaba un acceso que da al patio de servicio, localizándose bajo el nivel de suelo los restos de una artesa, completamente destruida, mientras que en el otro espacio, se localiza una artesa ricamente decorada con logogramas, paredes estucadas y piso de azulejo, a este espacio se accedía desde la lavandería, lugar donde se localizo el sistema para el agua caliente. Estos espacios se lograron fechar para el siglo XVIII, justo antes del abandono de la ciudad (Figura 5).
