Mejía, Héctor E., Boris Aguilar, Julio Cotom, Hiro Iwamoto y Antonio Portillo  
2010 Rescate arqueológico en El Pesquero: Un sitio de rango intermedio en el límite sur de la Cuenca Mirador.  
En *XXIII Simposio de Investigaciones Arqueológicas en Guatemala, 2009* (editado por B. Arroyo, A. Linares  
y L. Paiz), pp.564-578. Museo Nacional de Arqueología y Etnología, Guatemala (versión digital).

# RESCATE ARQUEOLÓGICO EN EL PESQUERO: UN SITIO DE RANGO INTERMEDIO EN EL LÍMITE SUR DE LA CUENCA MIRADOR

*Proyecto Cuenca Mirador*

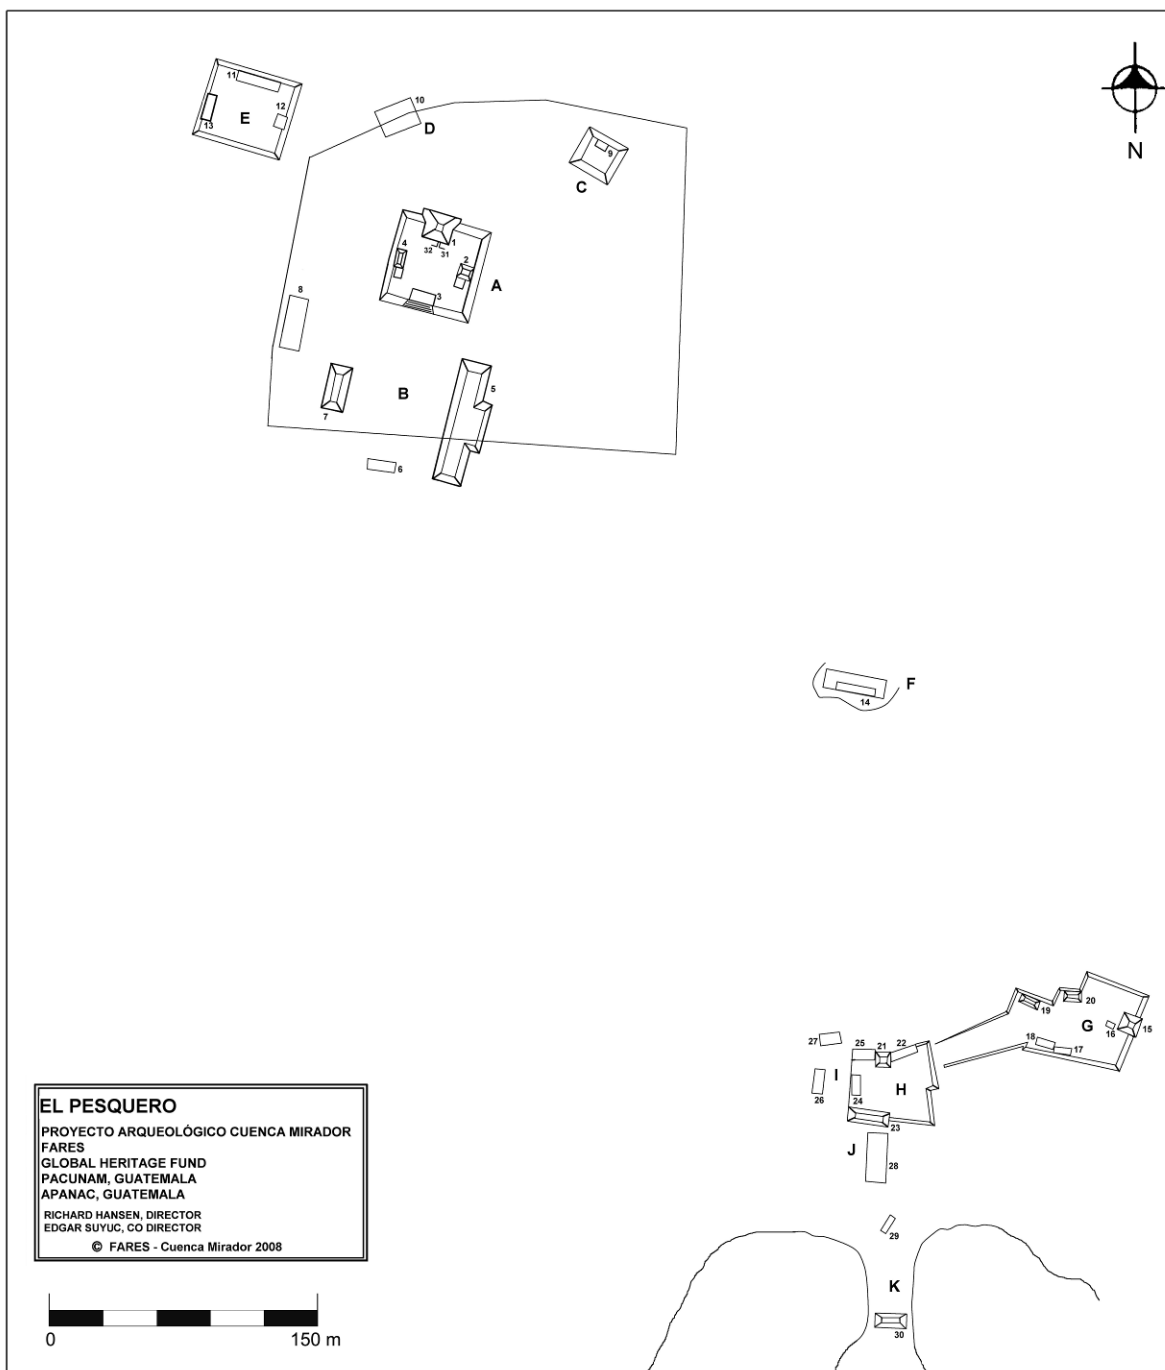
Figura 2 Plano general de El Pesquero, Cuenca Mirador, Guatemala (H. Mejía y A. Portillo)

El sitio es de reducidas dimensiones y se dispersa en dos sectores bien definidos, uno al norte y el otro al sur (Figura 2). El asentamiento es de rango intermedio, aunque la constitución de la ciudad en donde resalta la presencia de importantes grupos, tales como un conjunto tipo Grupo E, otro con un patrón triádico y su posible cronología temprana nos hace considerar la importancia de este sitio a nivel regional durante el periodo preclásico.

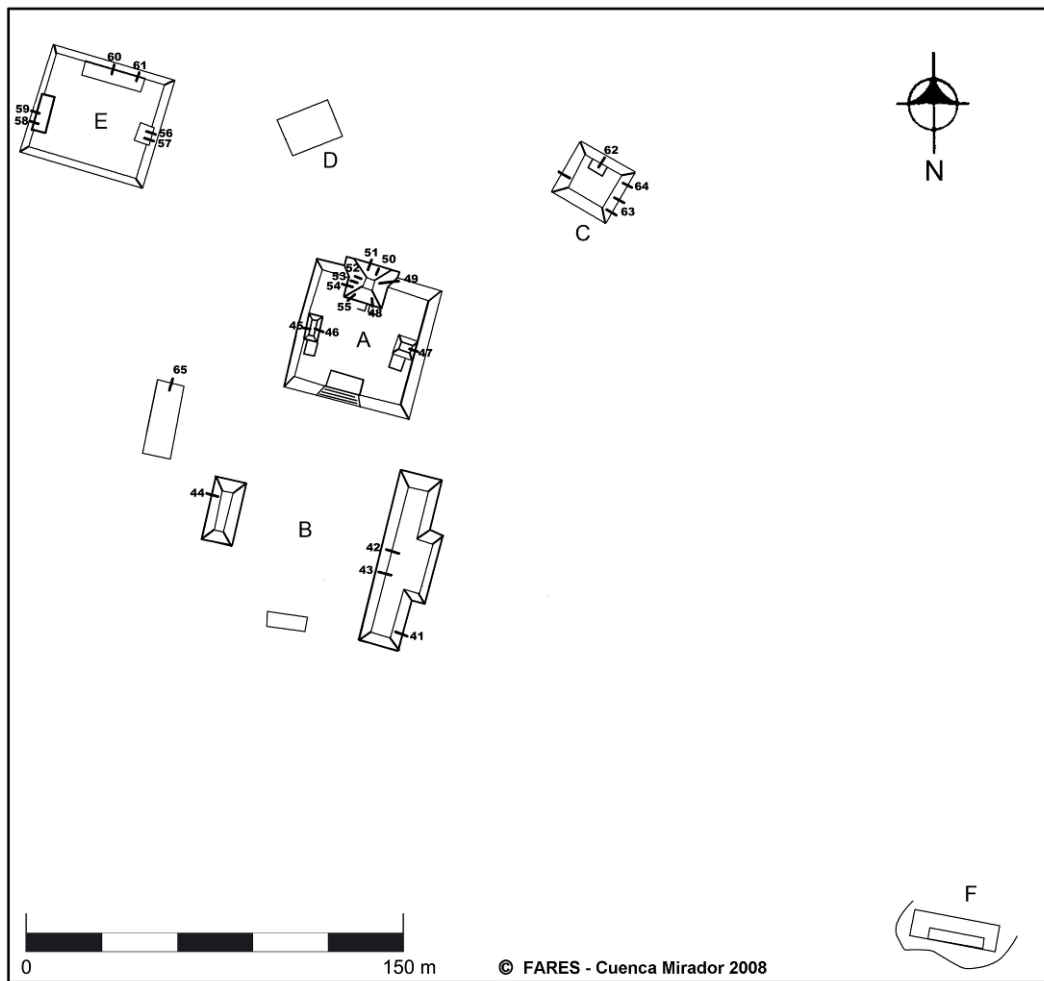
Figura 3 Área Norte del sitio El Pesquero.

La Plaza A corresponde a un grupo de patrón triádico, que se eleva sobre un basamento de planta rectangular de unos 3.5 m de altura, con el edificio principal al extremo norte alcanzando los 10 m de altura (Figura 3). Es el edificio de mayor altura del sitio y lo acompañan tres estructuras de menores dimensiones. Tanto la estructura situada al este como la del oeste son de similar conformación, se tratan de estructuras de planta rectangular de 2 m de altura que en su lateral sur se anexan una plataforma rectangular y de baja altura. Estas tres estructuras conforman el patrón de plaza triádico, sin embargo existe una cuarta estructura que cierra el patio por el sur, se trata de una pequeña plataforma de escasos 0.4 m de altura. Su función es dar paso a la escalinata que desciende a la Plaza B.

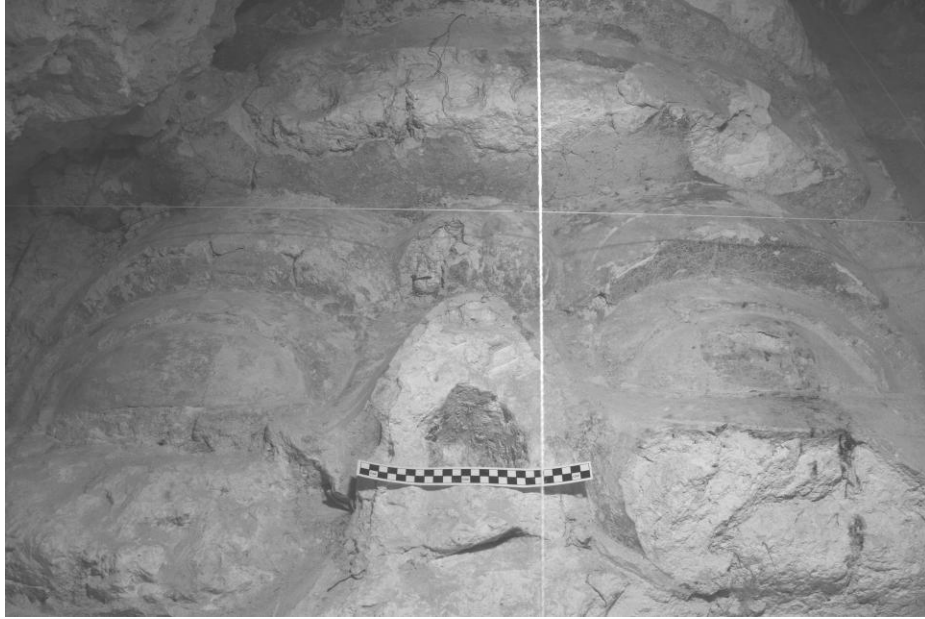
Figura 4 Vista frontal del personaje principal en la crestería del Edificio sub 1 de El Pesquero.

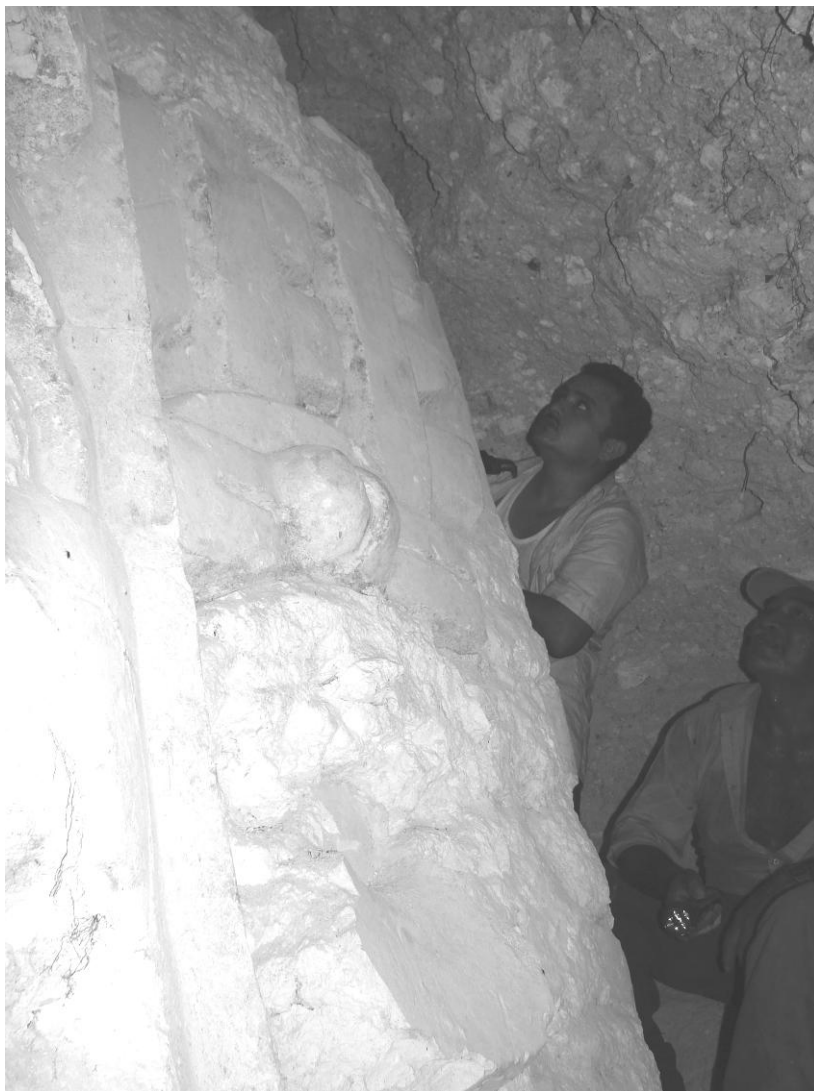
Figura 5 Vista del lateral Este de crestería, El Pesquero.

Al darse cuenta de los elementos que definen al mascarón, los saqueadores continuaron la excavación tratando en la medida de lo posible de descubrir el contorno del elemento, es así que gran parte de la sección este se encuentra en perfectas condiciones (Figura 5). La ambición desmedida de estos delincuentes los llevó a perforar un pozo al pie del mascarón. Desgraciadamente el tiempo de nuestra investigación no permitió establecer las dimensiones de dicha excavación, sin embargo establecimos que a raíz de esta excavación ilícita el mascarón quedó suspendido sin ningún soporte, por lo que el mismo derrumbe de los saqueos ayudó a que el mascarón no colapsara.

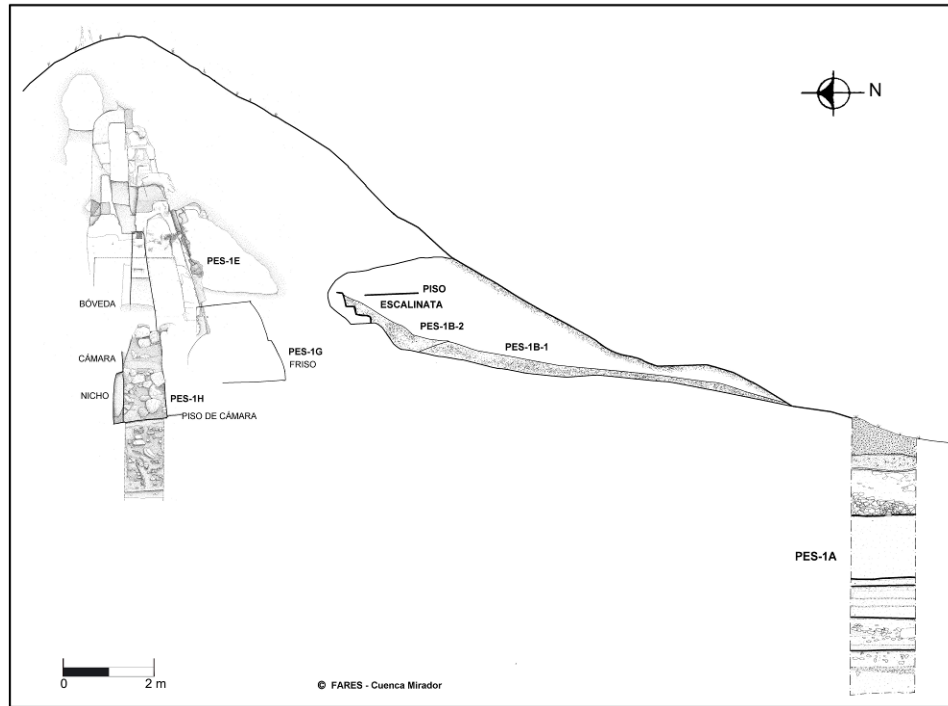
Figura 6 Corte norte sur de excavación en Estructura 1, Plaza A, El Pesquero (H. Iwamoto, H. Mejía, A. Portillo)

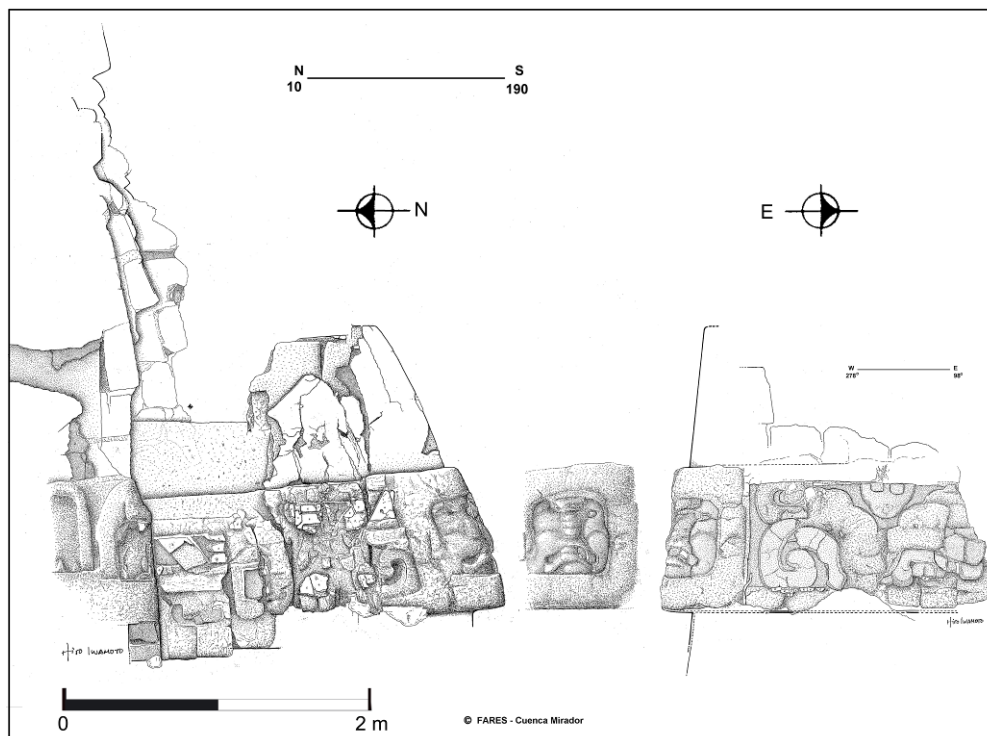
Figura 7 Elevación del panel en Edificio sub 1, de El Pesquero (H. Iwamoto).

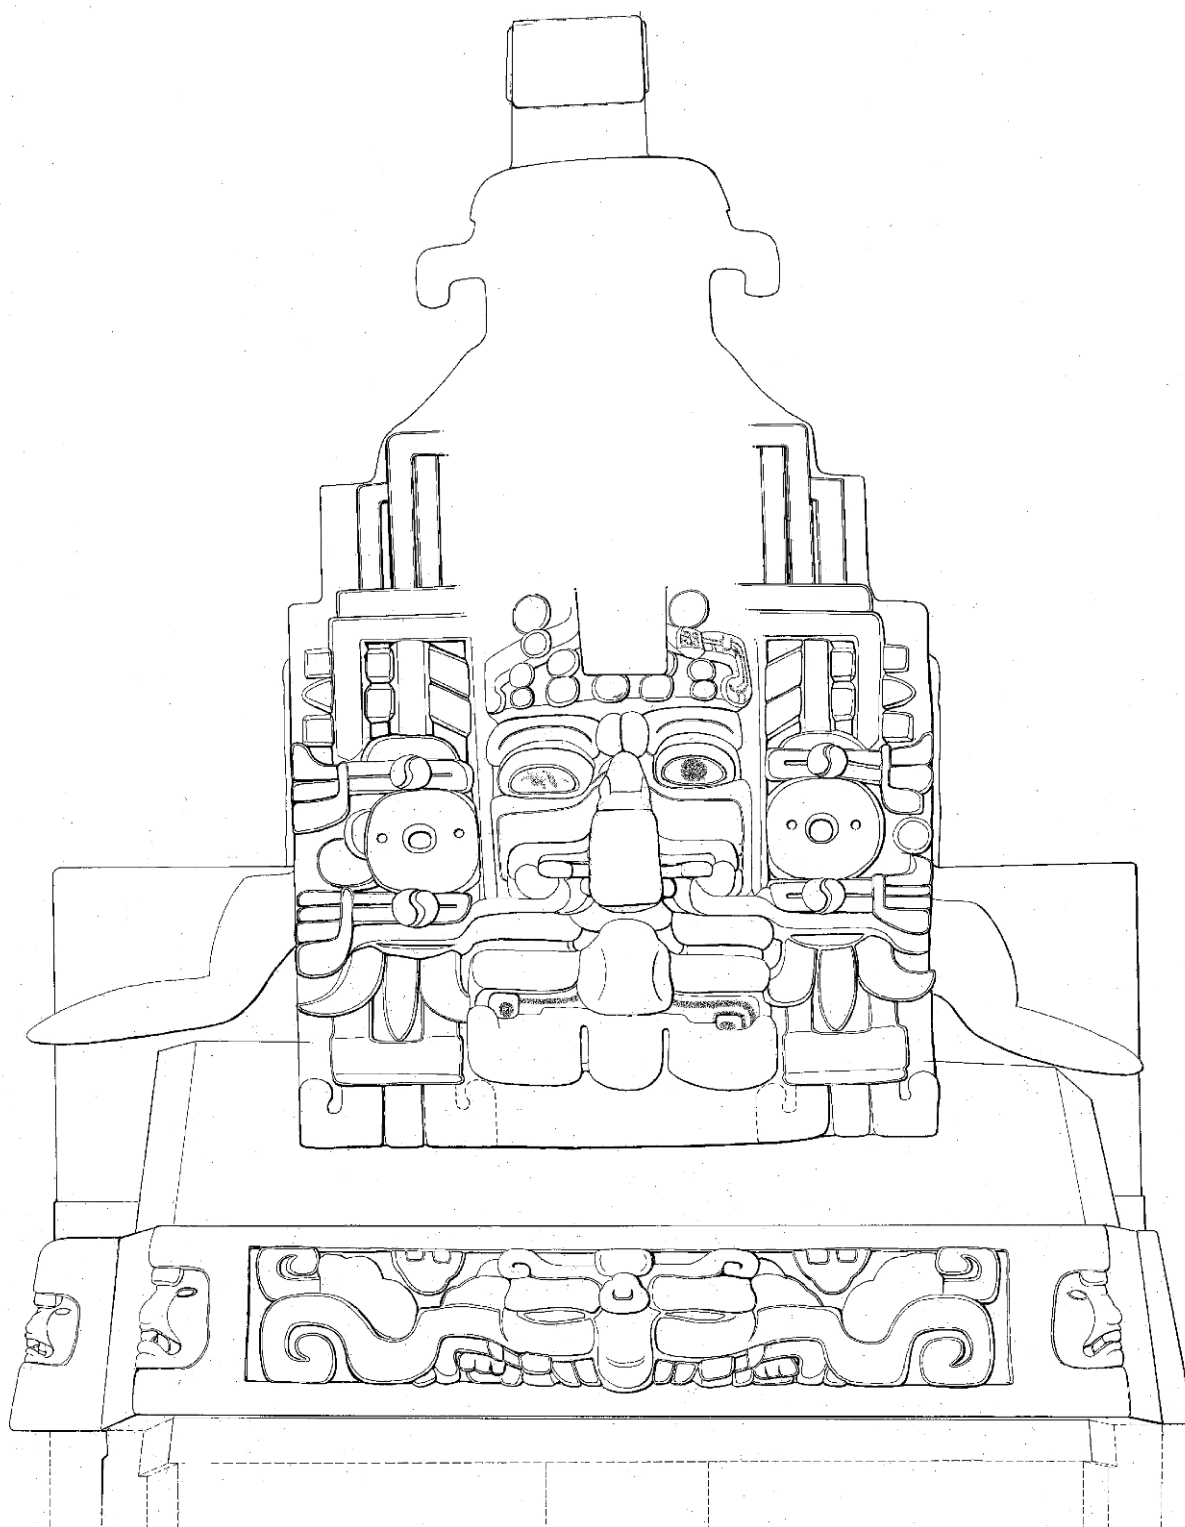
Figura 8

Reconstrucción del Panel y Crestería del Edificio Sub 1, El Pesquero.

Las excavaciones realizadas en la Plaza A de El Pesquero, nos han abierto una ventana para conocer los sistemas constructivos de los antiguos mayas. Aunque las excavaciones fueron restringidas hemos rescatado información de gran importancia e interés, para comprender la complejidad social de los antiguos pobladores de El Pesquero (Figura 8).

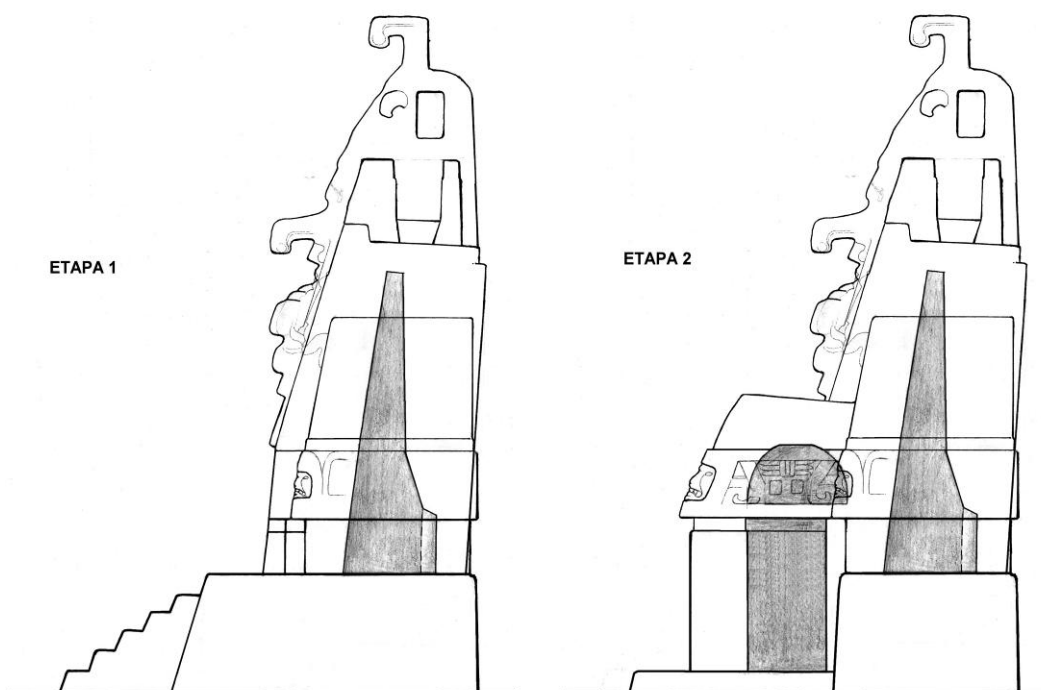
Figura 9 Corte hipotético norte sur, mostrando las dos principales etapas constructivas.

El primer dato importante fue el de establecer que el mascarón es parte de la crestería de un edificio, rasgo poco usual en la arquitectura maya si pretendemos ubicarlo a principios del preclásico tardío (Figura 9).

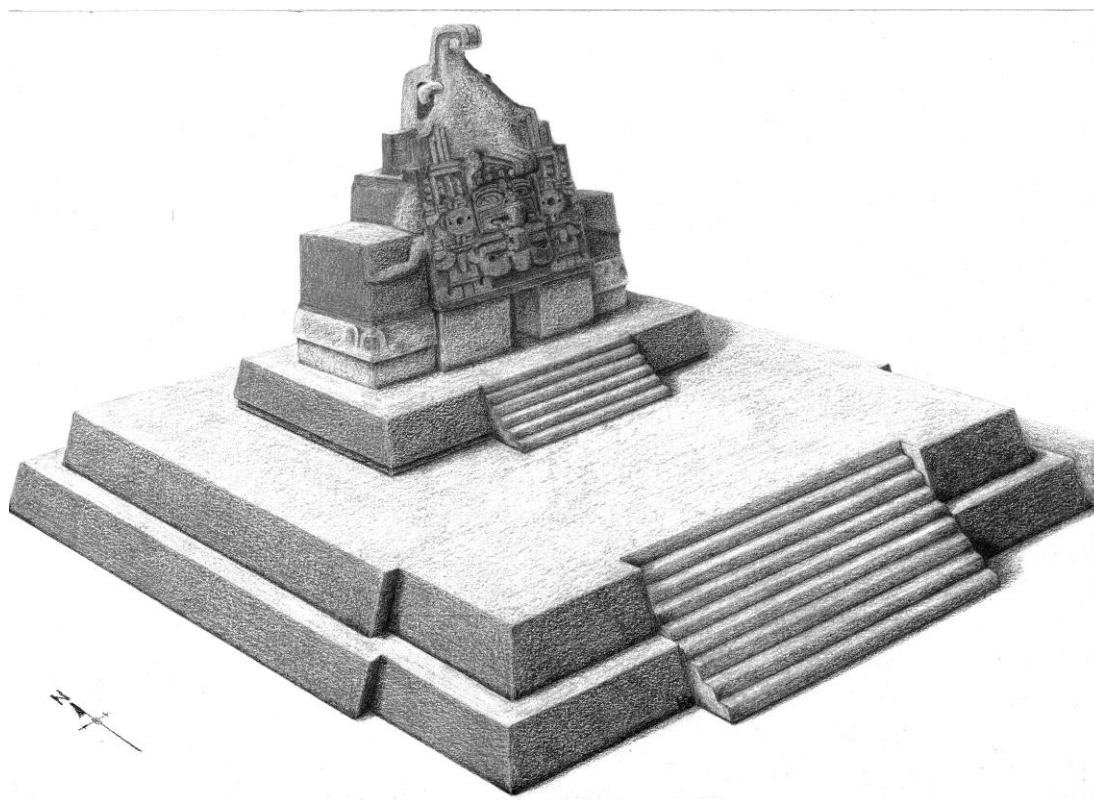
Figura 10 Reconstrucción hipotética de la Etapa 1A, de El Pesquero.
