INVESTIGACIÓN PUNTUAL EN EL PATIO  
DEL CLAUSTRO MAYOR DE SANTO DOMINGO  
EN LA NUEVA GUATEMALA DE LA ASUNCIÓN

*Ana Betzabé Cruz C. y Juan Carlos Ramírez R.*

XXVIII SIMPOSIO DE INVESTIGACIONES  
ARQUEOLÓGICAS EN GUATEMALA

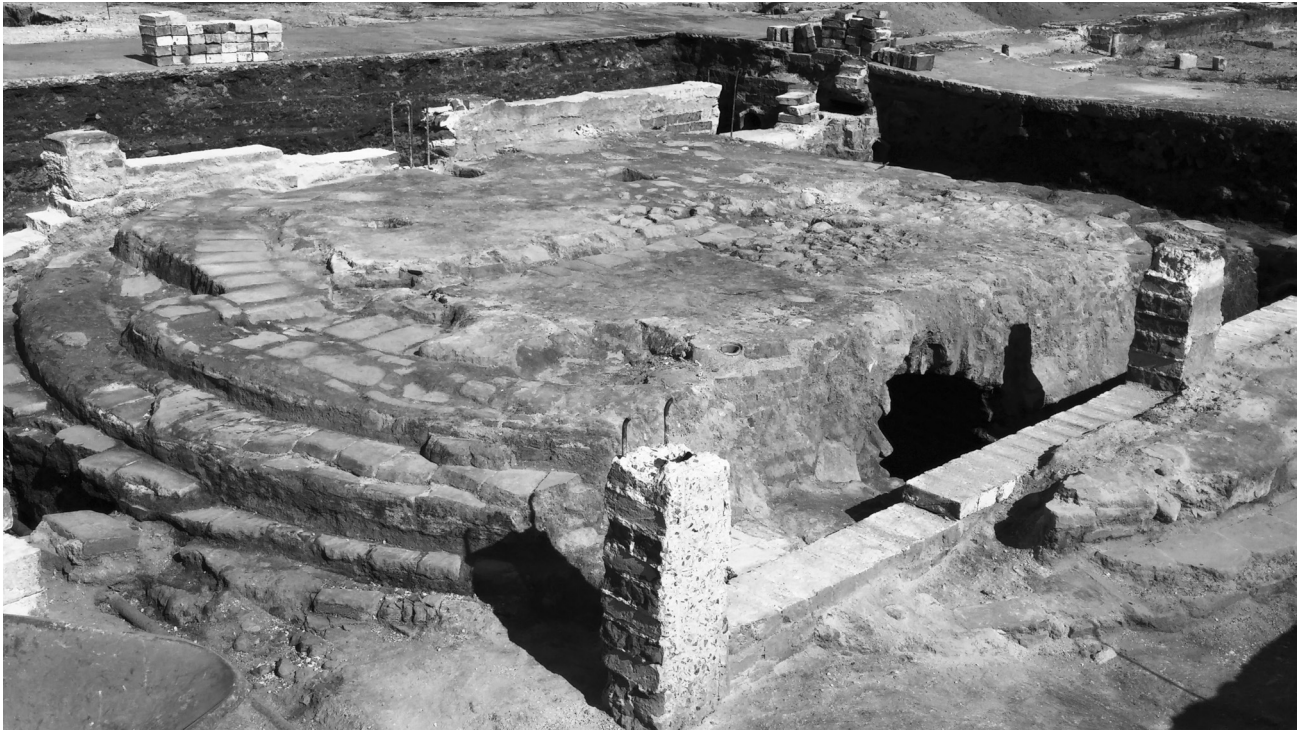
Fig.3: Fuente central.

Para conocer la ubicación y dimensión de la fuente central de patio, se efectuaron tres trincheras en el área central. A partir de la excavación de la Trinchera 1, con dimensiones 3.50 m x 1.00 m, se pudo detectar el lado norte de la fuente constituido por un basamento de tres cuerpos, elaborado con baldosa de barro unida con mortero de cal y arena. Inmediato al primer cuerpo de la fuente se realizó una cala de aproximación donde se identificó una caja de ladrillo con una profundidad de 1.91 m donde aparece baldosa de barro (Fig.3).

La Trinchera 8, ubicada hacia el sur de la fuente con dimensiones de 3.20 m x 2.00 m, mostró el arranque de un tabique de ladrillo que en algún momento dividió todo el patio en dos (Fig.3). En esta trinchera, nuevamente se identificó la morfología del basamento de la fuente. Esta excavación evidenció un tubo de drenaje de asbesto cemento con orientación norte-sur sobre la fuente, por lo que después del registro fotográfico y de dibujo, este fue removido.

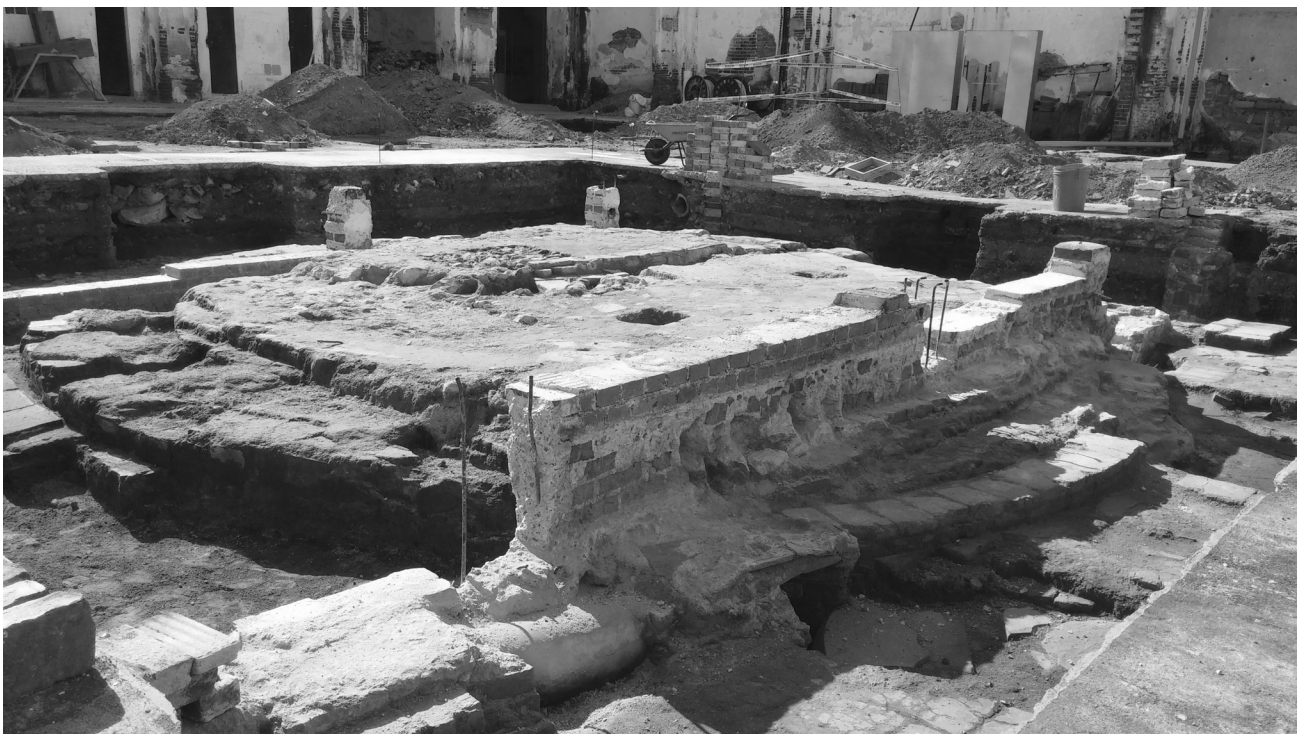
Fig.4: Fuente central que muestra tabique de ladrillo y concreto.

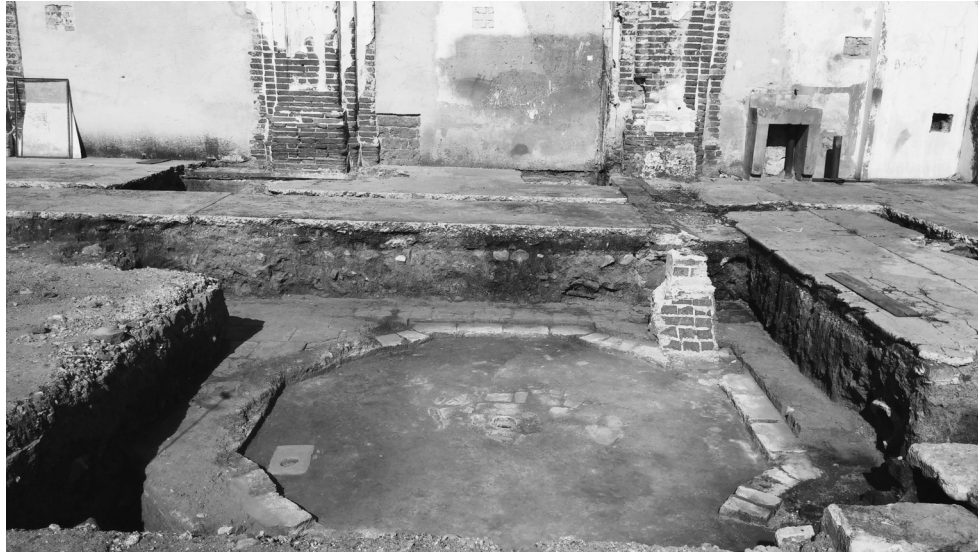
Fig.5: Fuente octogonal en el extremo sur-oriente de patio.

En el extremo sureste del patio de claustro, se realizó una excavación, que permitió conocer la primera fuente secundaria con las que contó el claustro (Fig.5). A raíz de esta evidencia, se realizaron tres excavaciones, tomando en consideración para su ubicación la fuente anteriormente mencionada, considerando una distribución simétrica de las fuentes en el patio, hipótesis que fue comprobada.

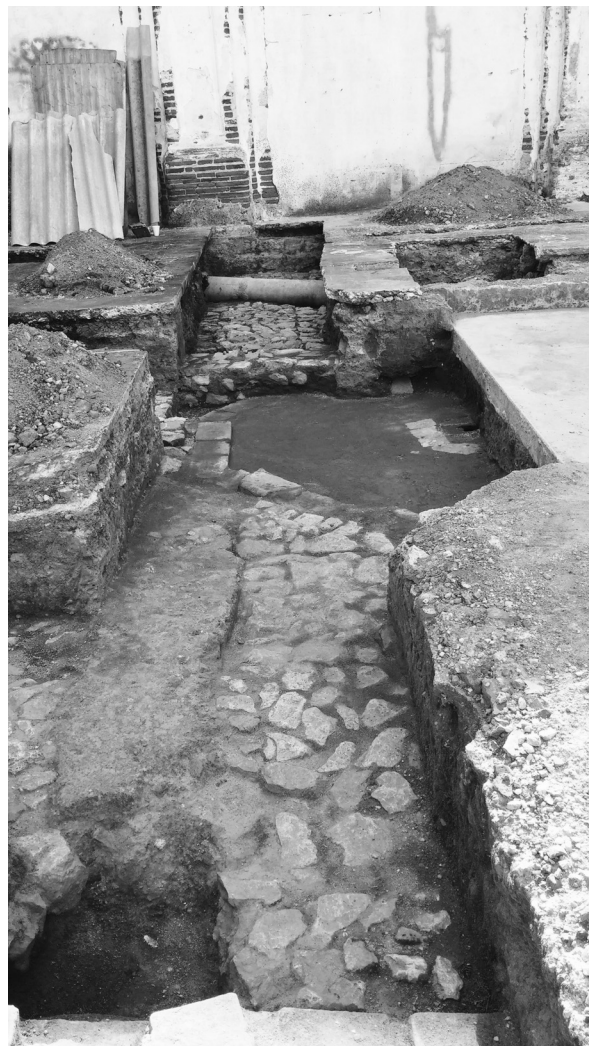
Fig.6: Pozo 8 y localización de fuente extremo sur-oeste.

Por lo anterior, se realizó el pozo 8, ubicado en el lado suroeste del patio del claustro, sus dimensiones iniciales fueron de 1.00 m x 1.00 m, al que se le realizaron varias extensiones con el fin de conocer los diferentes elementos arquitectónicos que corresponden a diversas ocupaciones. En este pozo se pudo localizar una de las fuentes secundarias, ubicada en el extremo suroeste del patio (Fig.6), por lo que se comprobó la hipótesis de la localización de una fuente principal y cuatro fuentes secundarias ubicadas a cada esquina de la misma. El primer nivel de suelo que se detectó fue una fundición de concreto en la extensión norte de la excavación a un nivel de 0.26 m de profundidad, luego se identificó un empedrado a una profundidad de 0.49 m que corresponde a otra intervención en el patio con un uso más tardío, siguiendo la tradición con un piso de empedrado pero que data para la primera parte del siglo XX. En un nivel más bajo se localizó la baldosa que da forma a la fuente secundaria, ya que en el lado norte de la excavación se evidenció un tubo de barro surtidor de agua en un basamento con restos de mezcla donde se colocó la baldosa. El nivel más bajo excavado

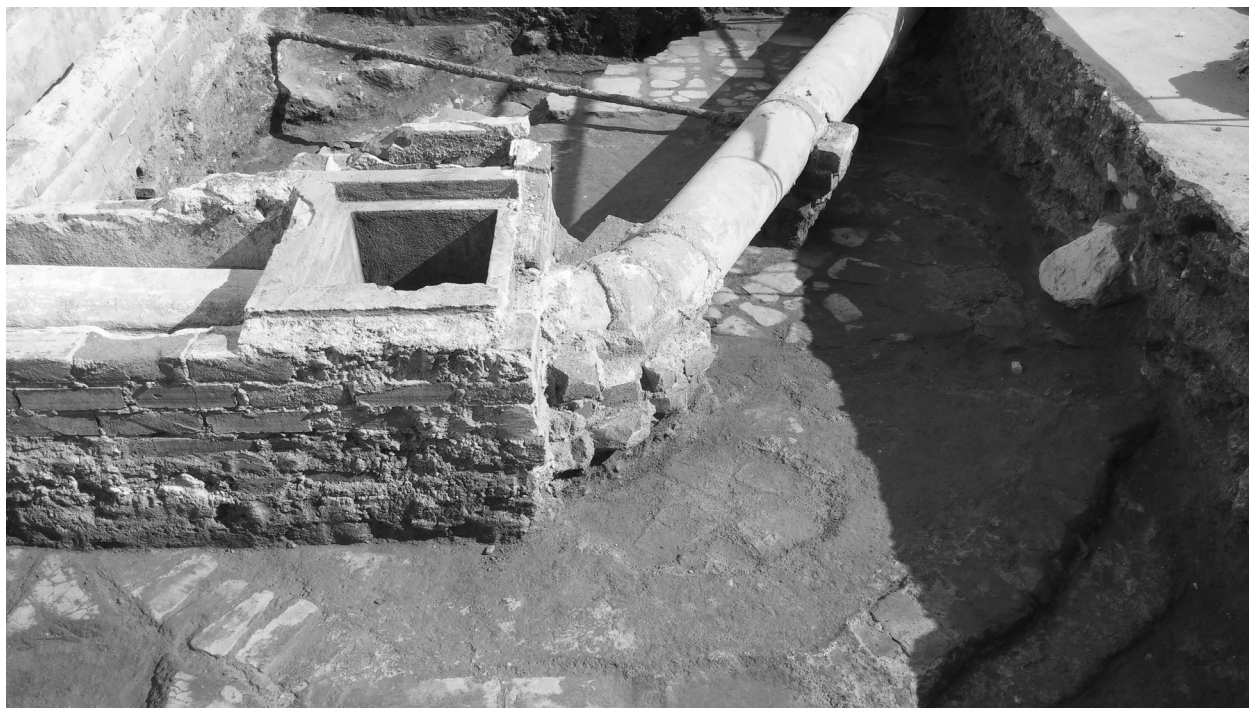
Fig.7: Fuente extremo noreste.

Con esta evidencia, se sustentaron las excavaciones de los extremos noreste y noroeste, para la localización de las 2 fuentes restantes, como se observa en las Figs.7 y 8). Las fuentes secundarias corresponden a una forma básicamente octogonal, aunque en sus extremos un trazo mixtilíneo que atenúa un poco la forma básica.

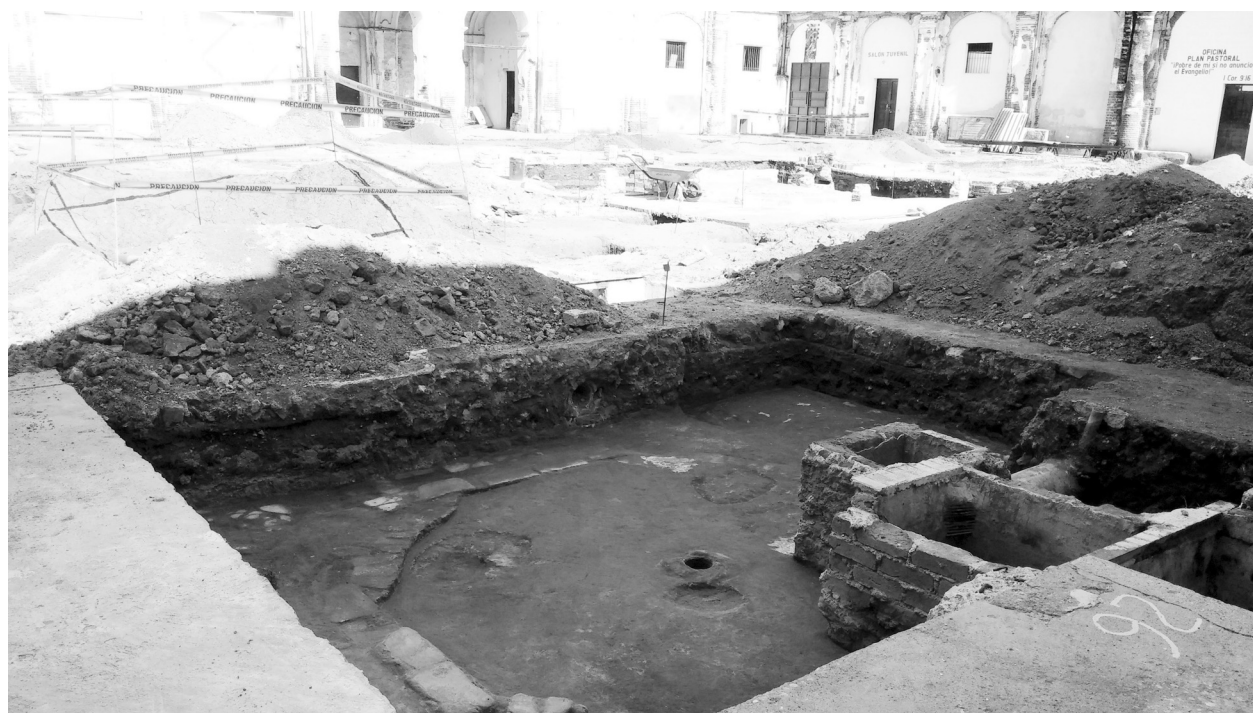
Fig.8: Fuente extremo noroeste.

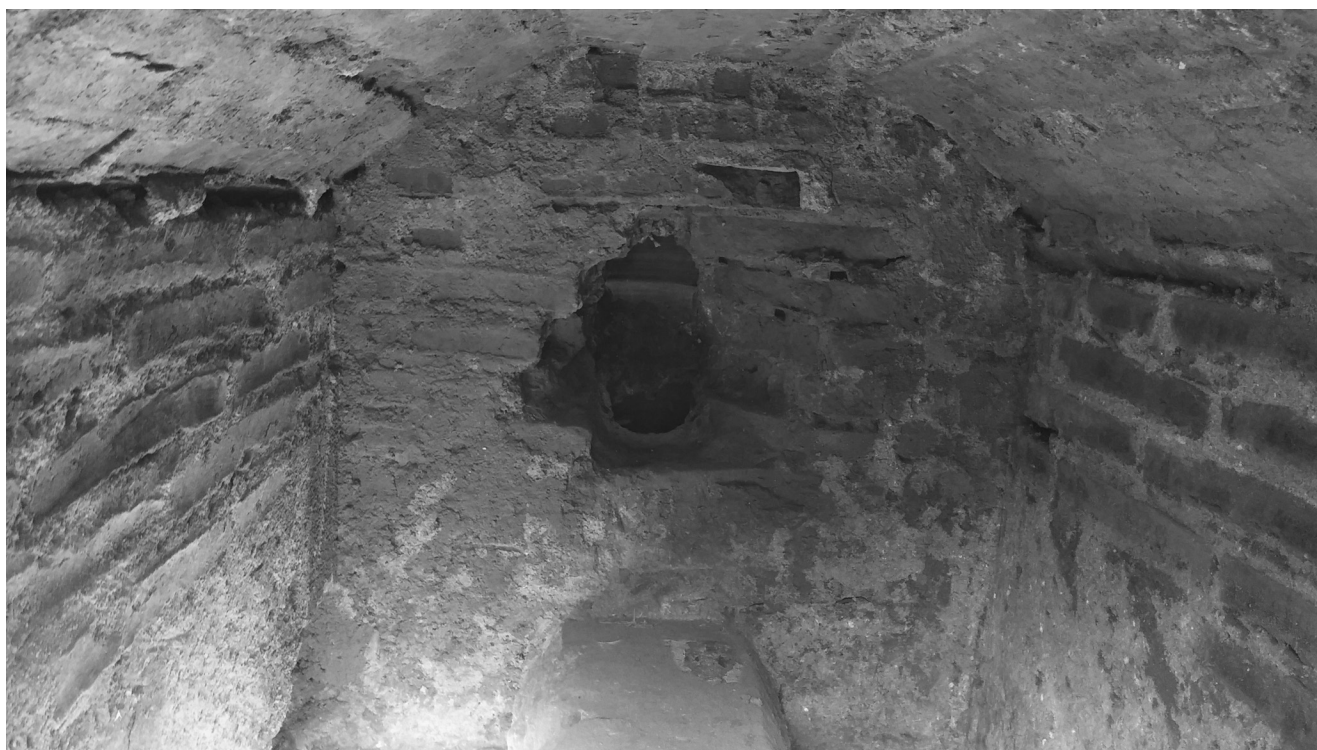
Fig.9: Ingreso abovedado de fuente central para conducción de agua.

El descubrimiento de la fuente principal y sus cuatro fuentes secundarias fue un hallazgo importante, debido a que por lo general los patios de claustro, además de contar con una fuente central tenían jardineras en los extremos, cosa contraria con la distribución de arquitectura hidráulica presente en el patio del Claustro Mayor de Santo Domingo, que muestra parte del sistema de introducción de agua a la fuente central, con el ingreso abovedado en la parte oeste de la fuente, que permite proteger la taujía que se conecta directamente al surtidor central de la fuente (Fig.9).
