LECTURA ARQUEOLÓGICA  
DEL ARCO DE SANTA CATALINA, LA ANTIGUA

*Alberto Garín y Osmín de la Maza*

XXXII SIMPOSIO DE INVESTIGACIONES  
ARQUEOLÓGICAS EN GUATEMALA

# LECTURA ARQUEOLÓGICA DEL ARCO DE SANTA CATALINA, LA ANTIGUA

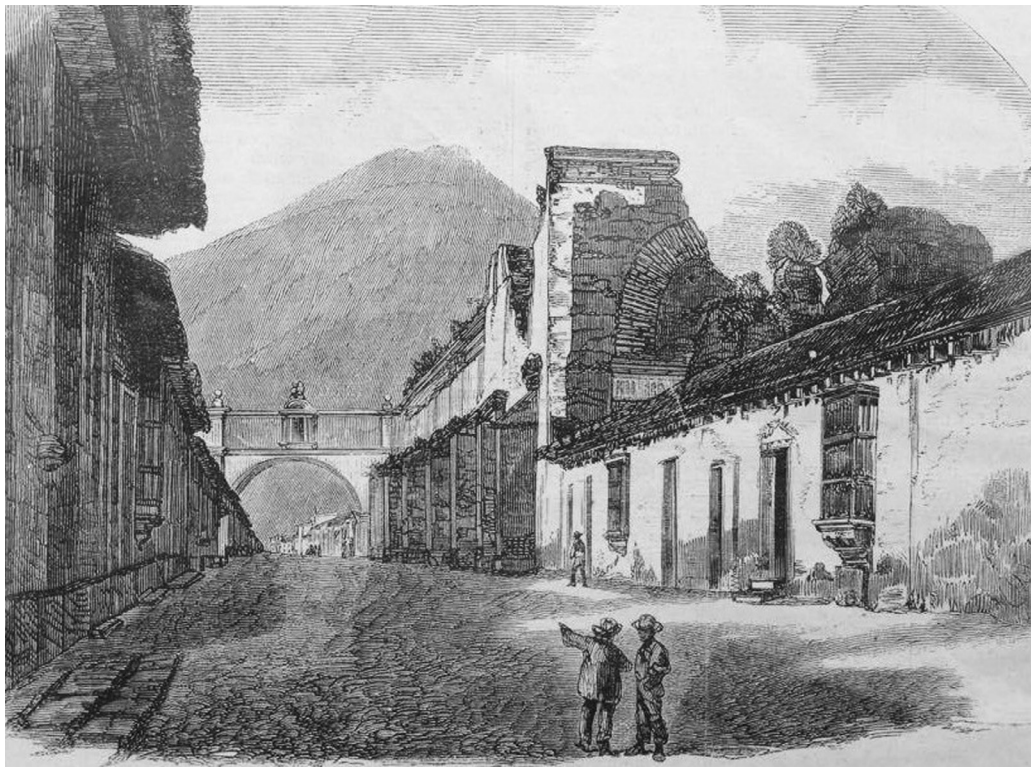
Fig.2. El arco de Santa Catalina hacia 1871. Colección Harper's Weekly.

De este primer momento del arco ya restaurado podemos observar su estado en un grabado publicado por el *Harper's Weekly* el 22 de julio de 1871 (Fig.2).

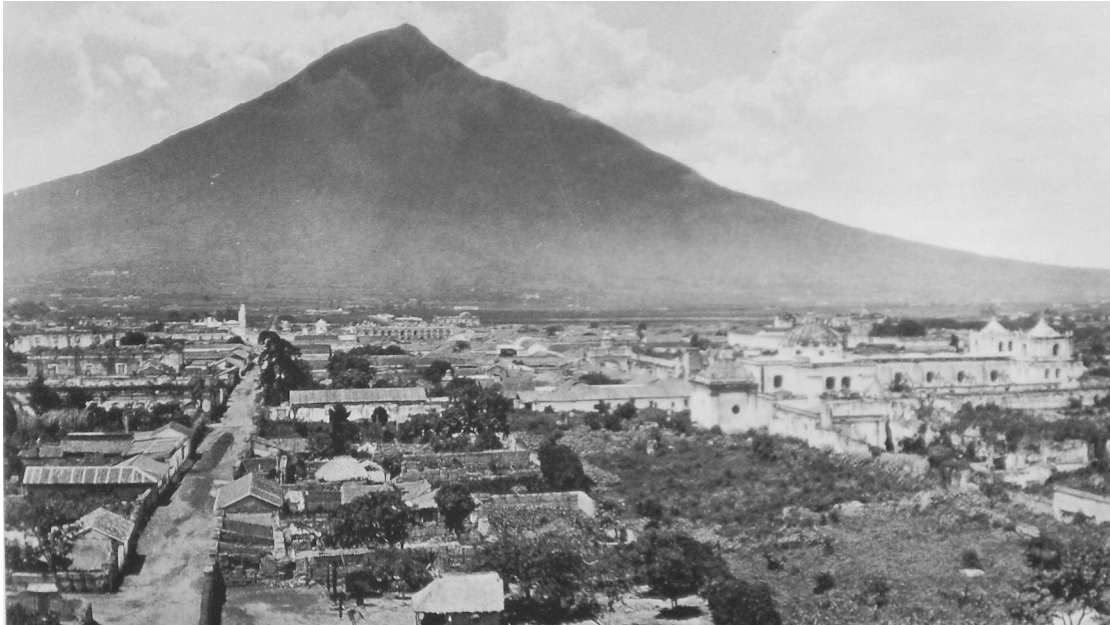
Fig.3. Vista de la Antigua hacia 1875. Autor: E. Muybridge - Colección CIRMA.

La primera foto que conservamos del arco de Santa Catalina es de esta fecha. Es una instantánea tomada por Eadweard Muybridge donde además de poder observar la iglesia de Santa Catalina ya sin estribos, en el arco podemos observar la torre del reloj construida en 1861 (Fig.3).

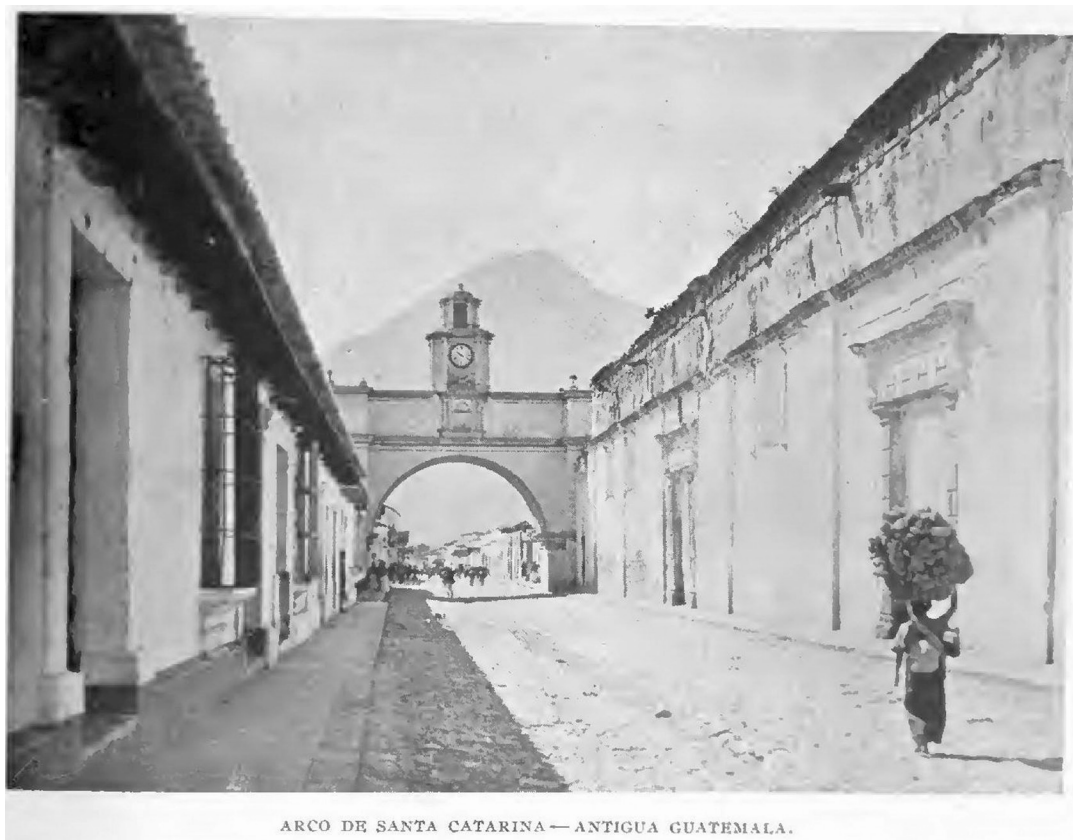
Fig.4. El arco de Santa Catalina hacia 1897. Colección La Ilustración.

Esto quiere decir que la torre que podemos observar en la imagen de la revista *La Ilustración* de 1897 sigue siendo la de 1861 (Fig.4).

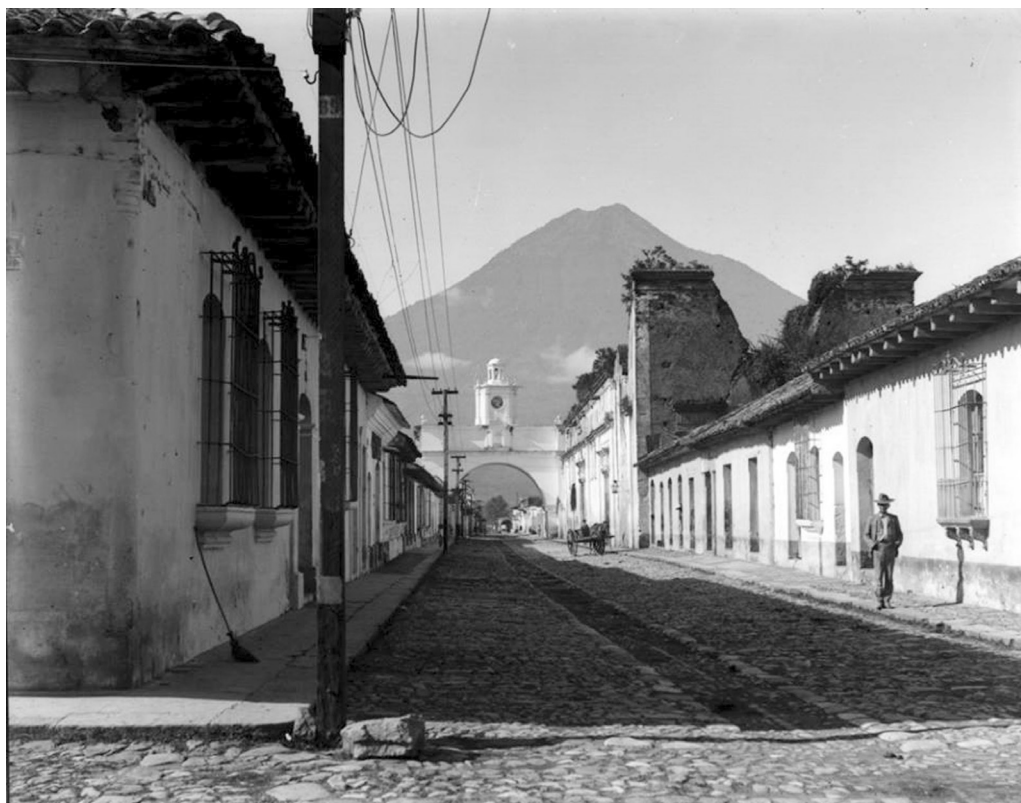
Fig.5. El arco de Santa Catalina, entre 1902 y 1918. Autor: D. Noriega - Colección CIRMA.

El resultado podemos verlo en la fotografía tomada por Domingo Noriega después de 1902 y antes de 1918, cuando esta torre se vino abajo fruto de los terremotos de ese año (Fig.5).

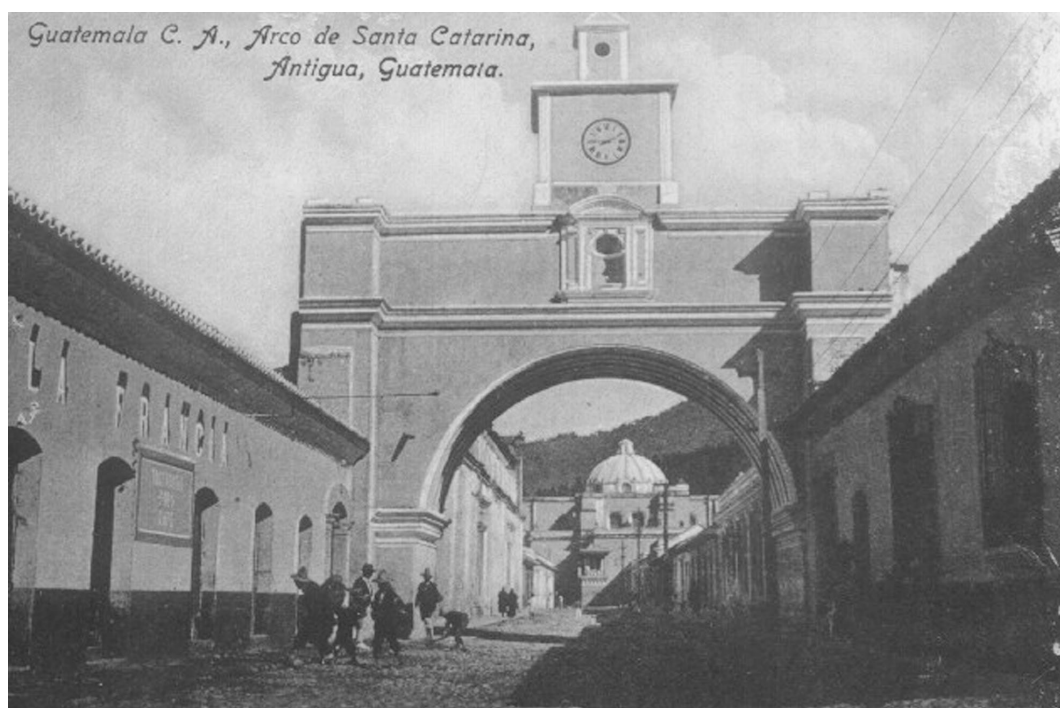
Fig.6. El arco de Santa Catalina entre 1918 y 1939. Colección particular.

De esta nueva torre del reloj se conservan varias fotos, en las cuales también se pueden apreciar algunas modificaciones en el arco. En la que presentamos aquí, figura 6, destaca el tono oscuro que cubre los paramentos del arco.

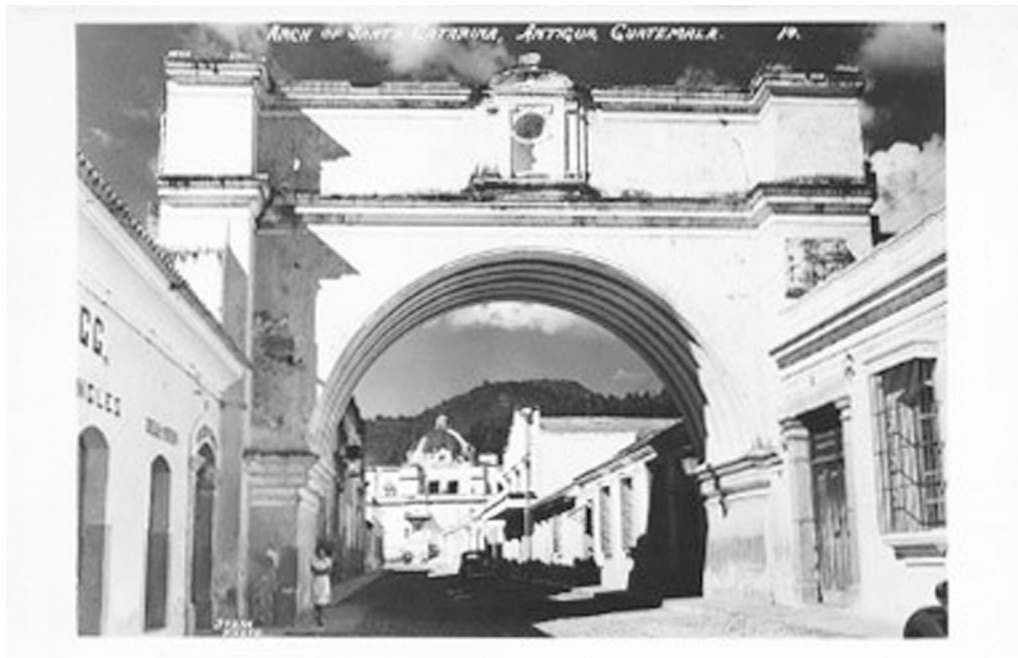
Fig.7. El arco de Santa Catalina hacia 1940-1946. Colección particular.

Previo a dicha intervención o quizás como primer paso de la misma, se eliminó la torre de planta cuadrada de 1919, como puede verse en la Fig.7, que nos atrevemos a datar a finales de los 1930s o comienzos de los 1940s. En la guía de Pardo y Zamora sobre la Antigua, en la edición de 1943, la torre ya no está. Observemos que la casa que queda a la derecha del arco, en cuyo solar había estado la ampliación del convento de Santa Catalina, ha cambiado la forma de su tejado, desapareciendo el alero de teja que volcaba sobre la fachada por una cornisa con pretil.

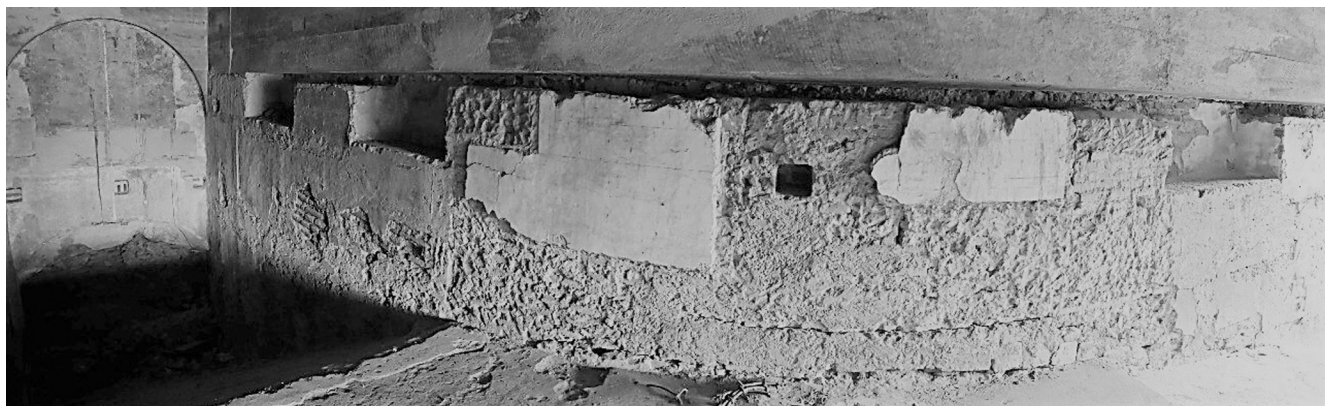
Fig.9. Vista interior del paramento norte del arco de Santa Catalina. Foto: O. de la Maza.

En los paramentos interiores (Fig.9), hemos encontrado los arranques de una serie de hornacinas que podemos preguntarnos si no son la parte inferior de unos lucernarios que mejoraran la iluminación proveniente de los arcos de los extremos.

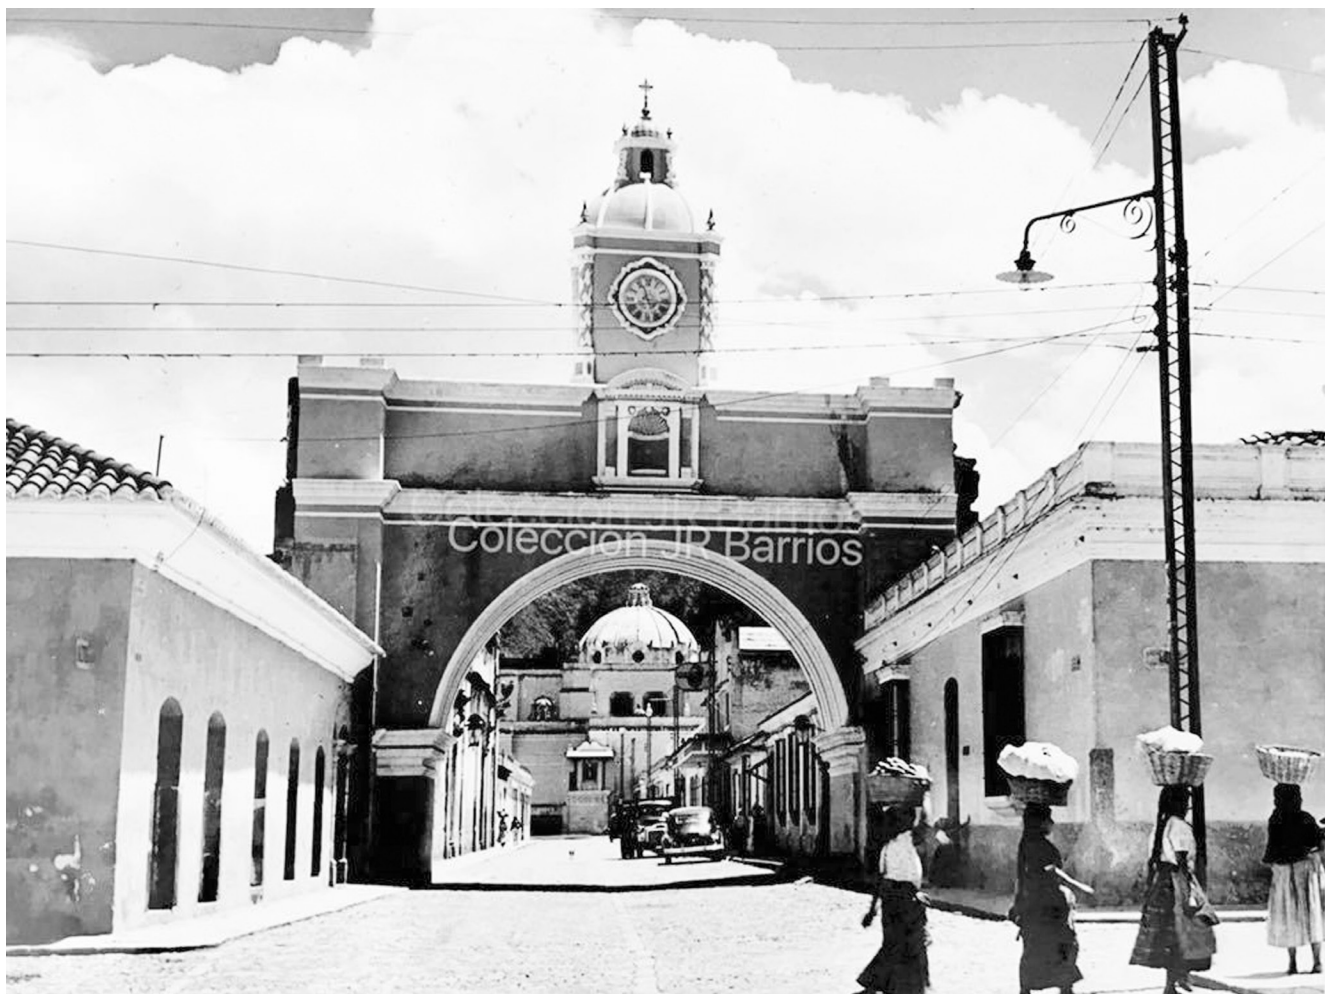
Fig.10. El arco de Santa Catalina hacia 1940-1960. Colección particular. Colección J. R. Barrios.

20. Ocre rojizo. Uno de estos tonos más oscuros (el naranja intenso, el azul oscuro o el ocre rojizo) puede ser el que se aprecia en la figura 10, de los años 1940-1950s.
