1992 El Duende: Excavaciones en un sector ceremonial y habitacional del sitio de Dos Pilas, Petén. *En IV Simposio de Investigaciones Arqueológicas en Guatemala, 1990* (editado por J.P. Laporte, H. Escobedo y S. Brady), pp.119-124. Museo Nacional de Arqueología y Etnología, Guatemala.

# EL DUENDE: EXCAVACIONES EN UN SECTOR CEREMONIAL Y HABITACIONAL DEL SITIO DE DOS PILAS, PETÉN

*Héctor Escobedo  
María Teresa Robles  
Lori E. Wright*

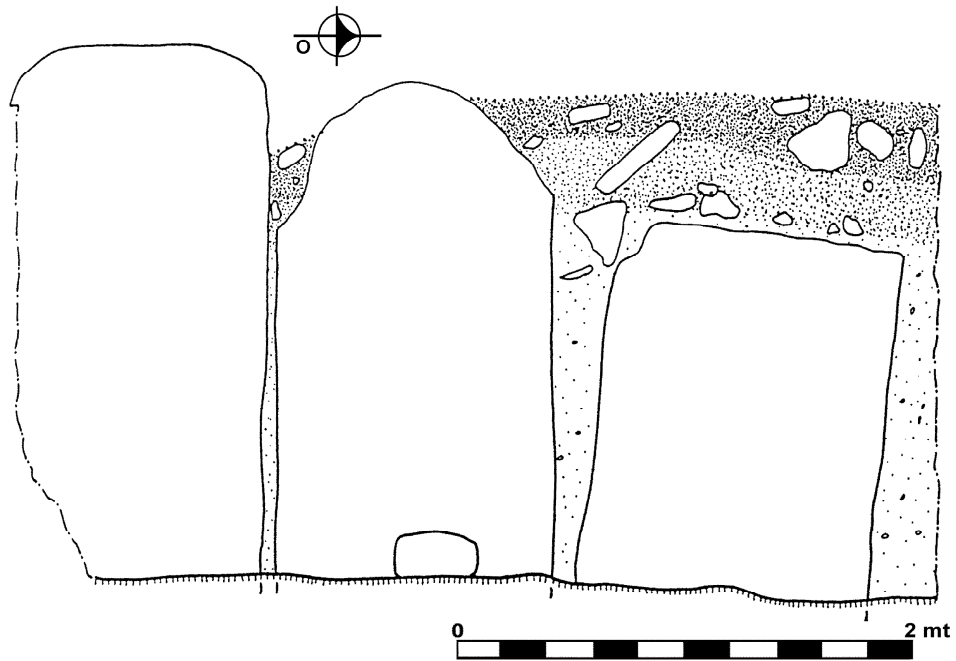
**EL DUENDE**  
Mar. 1

El complejo arquitectónico El Duende se localiza aproximadamente 1 km al este de la Plaza Mayor de Dos Pilas (Figura1). Situado sobre la parte más alta del relieve del sitio, El Duende comprende diversos conjuntos de estructuras ceremoniales y habitacionales, murallas defensivas concéntricas, monumentos esculpidos, altares y paneles lisos. Tales elementos señalan la importancia de este sector de Dos Pilas durante el período Clásico Tardío, en especial, en la época de reinado del Gobernante 2.

Situada atrás de la Estructura P5-7, al este de la plazuela del Grupo P5-2 (Figura 1), esta estructura baja fue parcialmente explorada para verificar si como lo sugerían rasgos superficiales, tenía forma de C. Desafortunadamente, el grado de destrucción que presentó impidió la identificación adecuada de su planta. Su alto deterioro sugiere que pudo haber sido utilizada como cantera por los constructores de las murallas defensivas durante el sitio de Dos Pilas.

Este grupo se localiza al suroeste de la Estructura P5-7 (Figura 1). Está integrado por las estructuras P5-8, P5-9, P5-10 y P5-29, que comprenden montículos habitacionales cuya altura oscila entre los 0.50 m y los 3.00 m. Las excavaciones incluyeron algunos pozos de sondeo en el patio y alrededores del grupo, con el objetivo de localizar basureros domésticos. Además, se excavó de manera parcial la Estructura O5-9.

La pirámide de El Duende se encuentra circundada por tres murallas defensivas concéntricas (Figura 1). Dos sectores de ingreso se excavaron en la muralla intermedia y en la interior. La planta de las entradas revelada por las excavaciones, apoya la hipótesis que las murallas defensivas estuvieron empalizadas durante su funcionamiento. En marcado contraste con las murallas defensivas de la Plaza Mayor de Dos Pilas, las murallas de El Duende no fueron muy elaboradas y en su mayor parte se les construyó por piedras sin cantear.

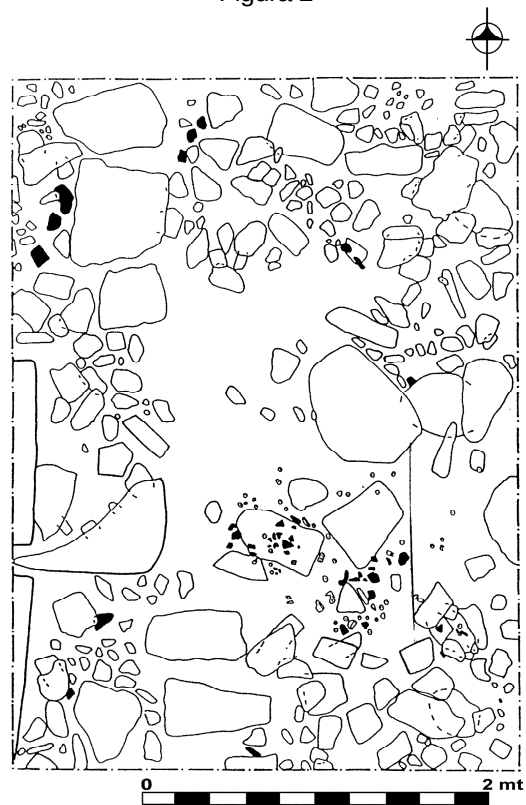
Figura 2

En su parte central, adosados al muro posterior, se determinó la presencia de tres paneles lisos de piedra caliza, que sobrepasan los dos metros de altura (Figura 2). La parte interior de la cámara, también presentó escombros de la bóveda derrumbada, muros de mampostería, pisos de estuco pintados de rojo y decoraciones iconográficas hechas de estuco modelado que deben haber cubierto las paredes del templo.

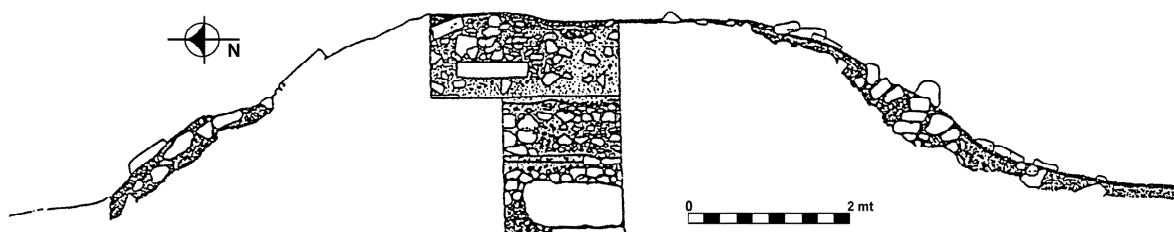
Figura 5

Localizada al sur del patio del Grupo O5-3, sobre un basamento que también sostiene a la Estructura P5-10, la mayor de este grupo. Fue excavada con el propósito de conocer sus características arquitectónicas. Su mala preservación impidió determinar la presencia de cuerpos y escalinatas. Sin embargo, se pudo establecer la existencia de una cámara quizá abovedada, con muros de buena mampostería y piso de estuco. También pudo conocerse la presencia de una subestructura con dos pisos estucados consecutivos (Figura 5).
