1992 Exploración arquitectónica de una estructura mayor en Kinal, Petén. En *IV Simposio de Investigaciones Arqueológicas en Guatemala, 1990* (editado por J.P. Laporte, H. Escobedo y S. Brady), pp.98-106. Museo Nacional de Arqueología y Etnología, Guatemala.

# EXPLORACIÓN ARQUITECTÓNICA DE UNA ESTRUCTURA MAYOR EN KINAL, PETÉN

*Liwy Grazioso Sierra*

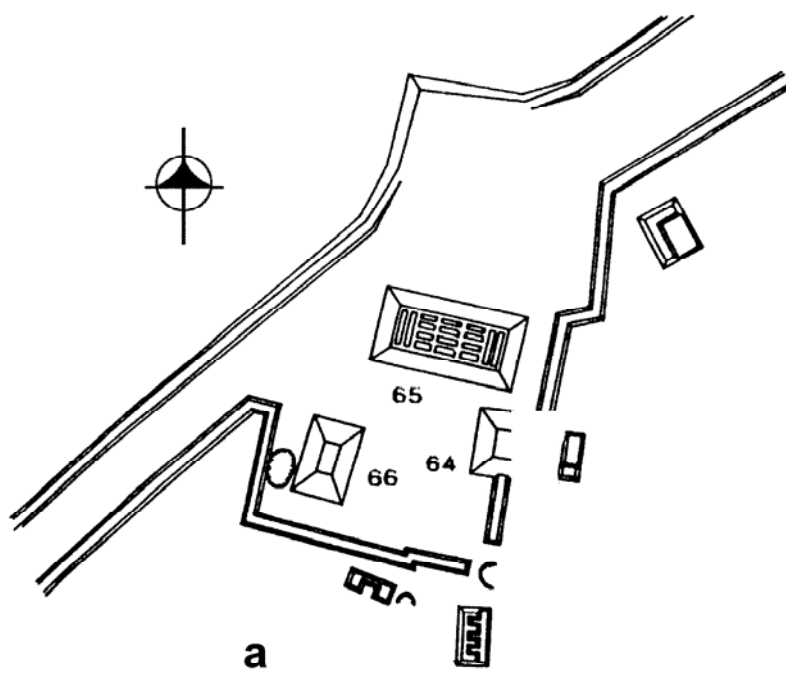
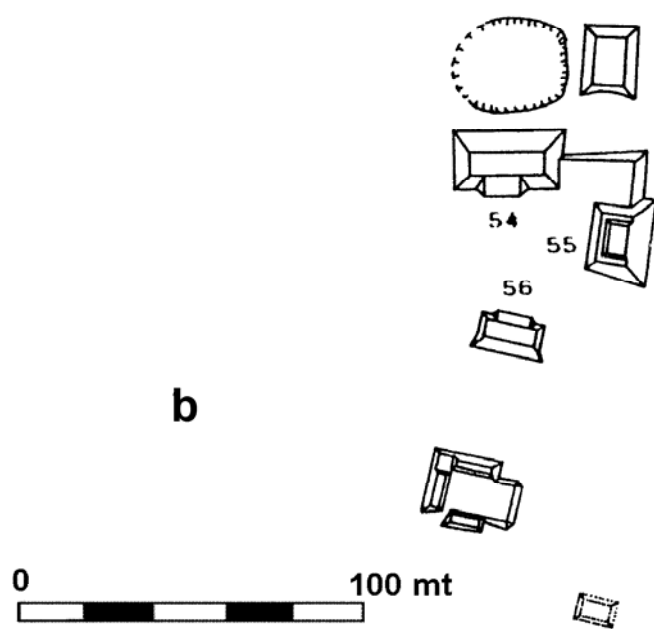
Figura 2

Esta plaza es similar a una que se encuentra al suroeste del Grupo A en Ceibal. Ambas están situadas al suroeste de un grupo grande, que en el caso de Kinal es la acrópolis y en Ceibal el Grupo A, localizándose también en lo que empieza a ser la periferia del sitio. Las dos plazas están conformadas por tres edificios de los que uno sobresale respecto de los demás por su tamaño y los grupos se encuentran en relación o asociados a una depresión o cantera (Figura 2).

Si colocamos los dos grupos con la misma orientación, la Estructura 65 de Kinal correspondería a la Estructura 54 de Ceibal y en ambos casos estos son los edificios más grandes de sus respectivas plazas y sus frentes dan hacia el sur. No se sabe si el de Ceibal es una estructura de tipo palacio con similar número de cuartos ya que en el mapa de Graham (Willey, Smith *et al* 1975) no se señala y en el reporte no se hace mención alguna sobre ésta estructura en particular, al parecer aún no ha sido excavada.

En Kinal, la cantera se encuentra precisamente a espaldas de la Estructura 66 y en Ceibal a espaldas de la Estructura 54. Es importante señalar la presencia de este factor ya que es muy interesante ver porqué aparece una distribución similar de edificios, conformando grupos muy parecidos en dos sitios tan diferentes y distantes. Los edificios de la plaza en Kinal son un poco más grandes que sus análogos en Ceibal, pero la cantera en Kinal es mucho más pequeña (Graham realizó los mapas de los dos sitios; Kinal en 1961 y Ceibal en 1965). Tal vez estas estructuras estén directamente ligadas a la explotación y extracción de caliza.

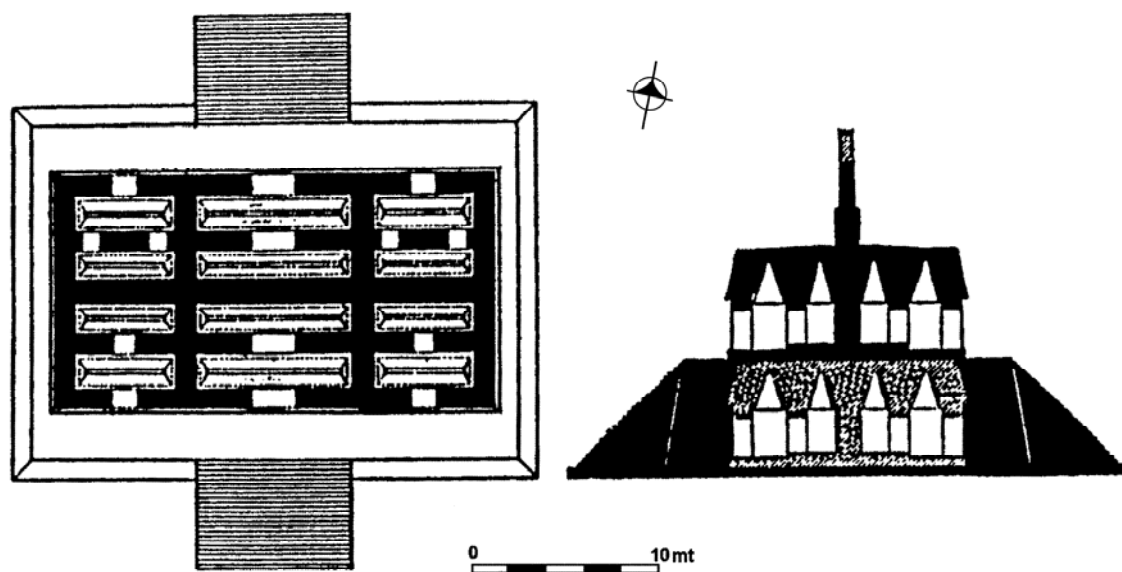
Figura 3

Al analizar y comparar las estructuras, se encontró cierto parecido en la distribución de los cuartos de la Estructura 65 con la de los cuartos superiores del "Castillo de las Dos Épocas", edificio principal de Benque Viejo en Belice (Maler 1908: 78). La planta de la parte superior de éste edificio es muy similar a la del nuestro, aunque en Benque Viejo solo se presentan las filas centrales de cámaras, reduciéndose su número a 12; allí faltan los cuartos de los extremos orientados perpendicularmente a los centrales, y que sumados a los anteriores, hacen que el edificio de Kinal tenga 16. En nuestro caso la estructura no posee escalinata a ambos lados y tampoco tenemos la misma correlación entre las cámaras superiores y una segunda planta inferior en la subestructura. El Castillo de las Dos Épocas presenta dos frentes, ambos con escalinata y si bien la Estructura 65 tiene cuartos orientados a ambos lados, cuenta solo con una escalera (Figuras 3 y 4).
