1992 El Proyecto Santo Domingo, Antigua Guatemala: Informe preliminar. En *V Simposio de Investigaciones Arqueológicas en Guatemala, 1991* (editado por J.P. Laporte, H. Escobedo y S. Brady), pp.313-318. Museo Nacional de Arqueología y Etnología, Guatemala.

EL PROYECTO SANTO DOMINGO, ANTIGUA GUATEMALA: INFORME PRELIMINAR

Zoila Rodríguez Girón

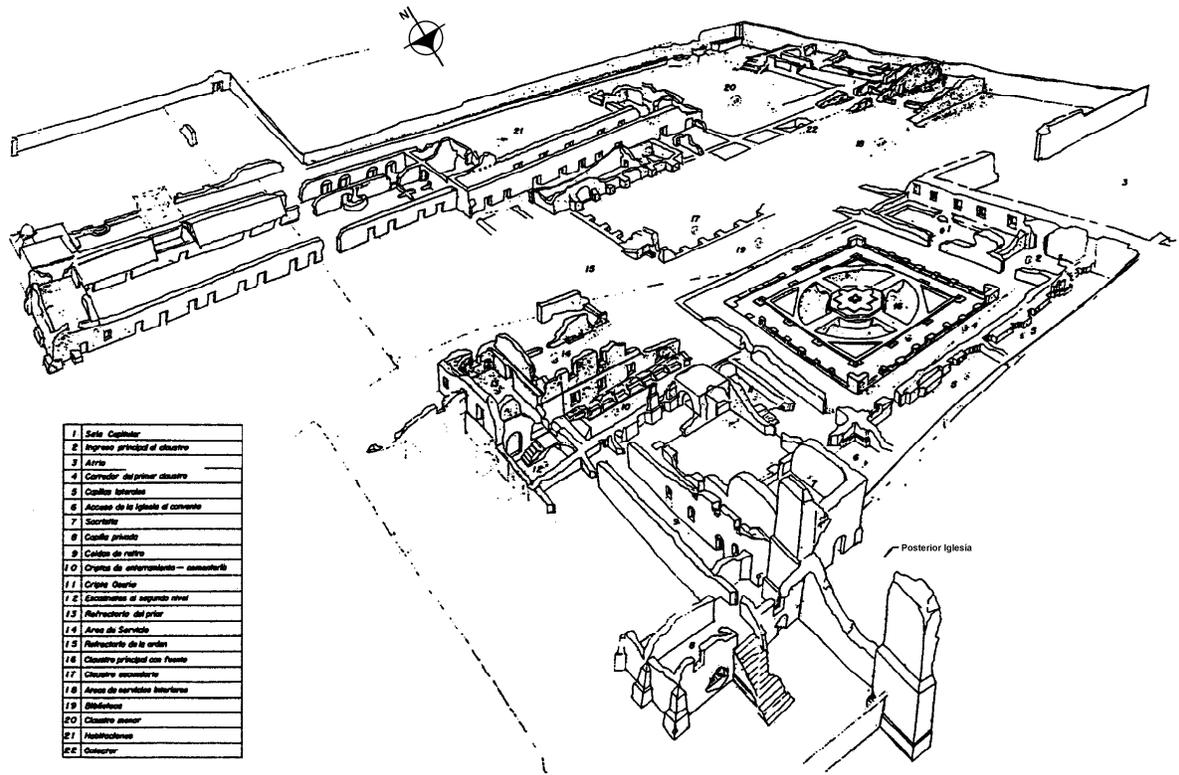
Figura 1 Perspectiva de conjunto, Santo Domingo, Antigua Guatemala

Las ruinas del que otrora fuera uno de los conventos más grandes y más ricos de Antigua Guatemala, están localizadas al final de la 2a. calle oriente y calle de los Duelos, en lo que actualmente es una propiedad particular (Figura 1).
