# EL PROGRAMA DE RESCATE DEL SUBPROYECTO TRIÁNGULO YAXHA-NAKUM-NARANJO

*Oscar Quintana Samayoa*

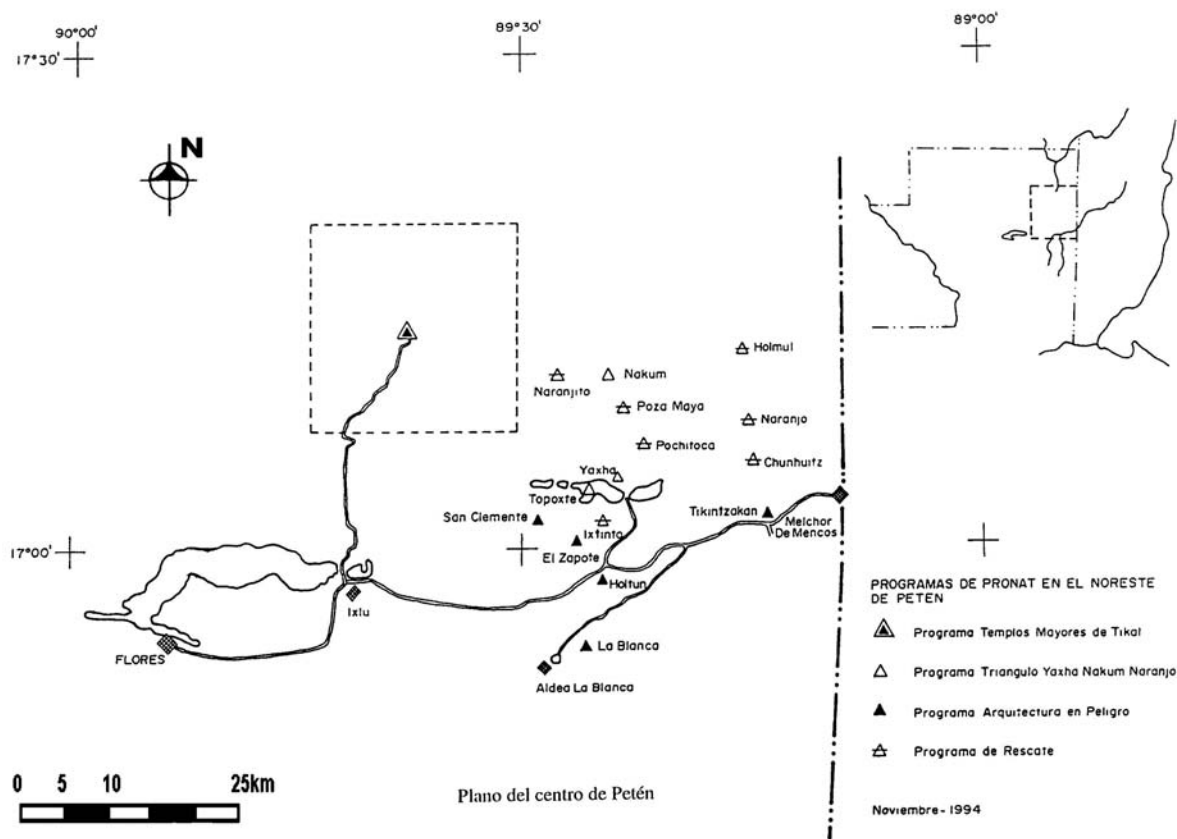
Figura 1 Plano del centro de Petén

Actualmente, el Subproyecto Triángulo trabaja en dos niveles: 1) un nivel local que investiga, prepara y habilita los sitios arqueológicos de Yaxha, Nakum y Topoxte (Figura 1); 2) un nivel regional, el cual consta de dos programas: uno de arqueología regional que atiende la investigación de áreas intersitio entre Tikal, Yaxha, Nakum y Naranjo, el estudio etnohistórico y el estudio de humedales/cuencas y el segundo componente denominado "Programa de Rescate" (Figura 2).

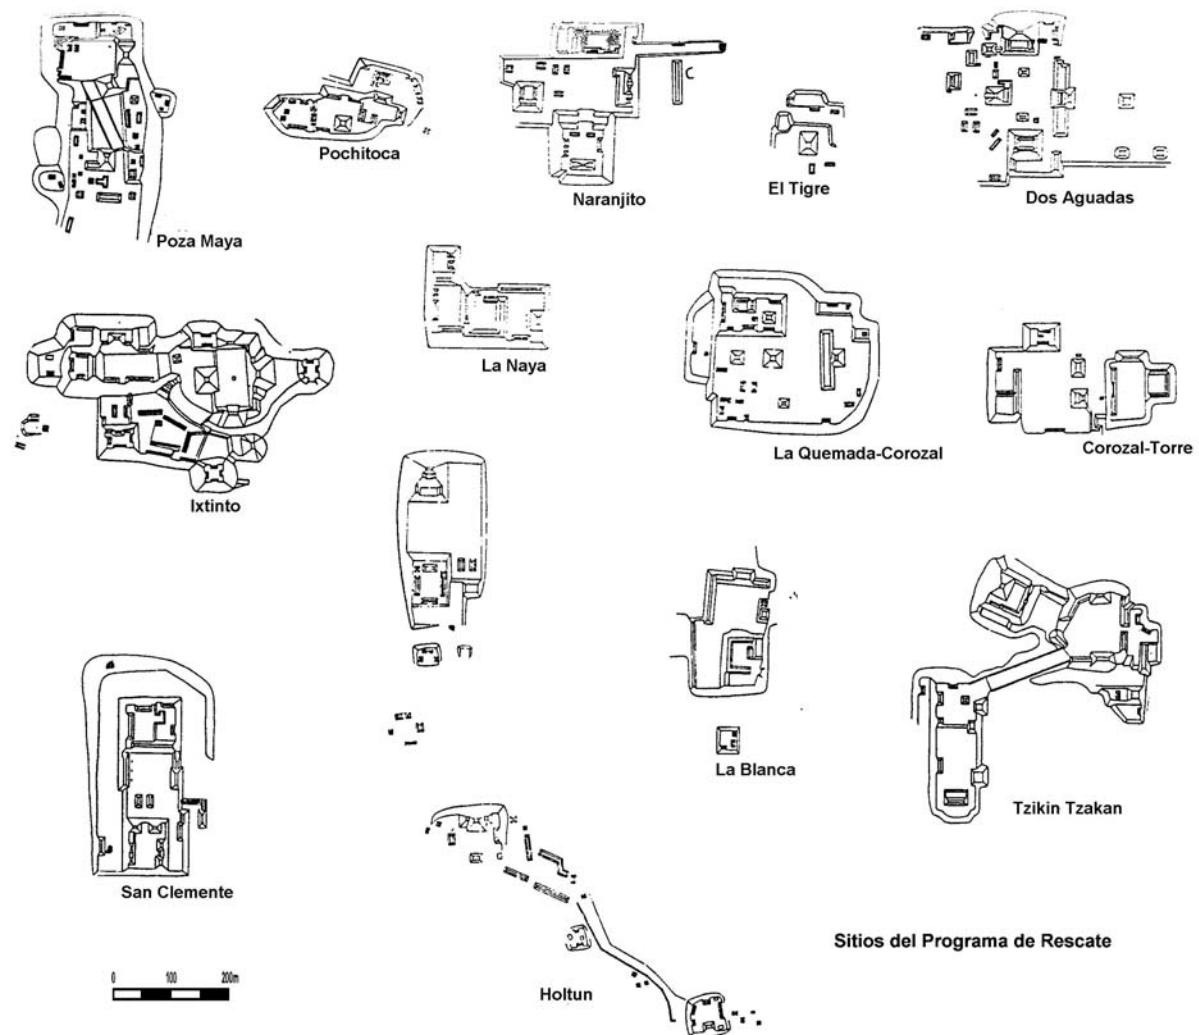
Figura 2 Sitios del Programa de Rescate
