1998 Programa de rescate: Diez años de trabajos en el noreste de Petén, avances en La Blanca, Poza Maya y San Clemente. En *XI Simposio de Investigaciones Arqueológicas en Guatemala, 1997* (editado por J.P. Laporte y H. Escobedo), pp.104-117. Museo Nacional de Arqueología y Etnología, Guatemala (versión digital).

# PROGRAMA DE RESCATE: DIEZ AÑOS DE TRABAJOS EN EL NORESTE DE PETEN, AVANCES EN LA BLANCA, POZA MAYA Y SAN CLEMENTE

*Oscar Quintana Samayoa*

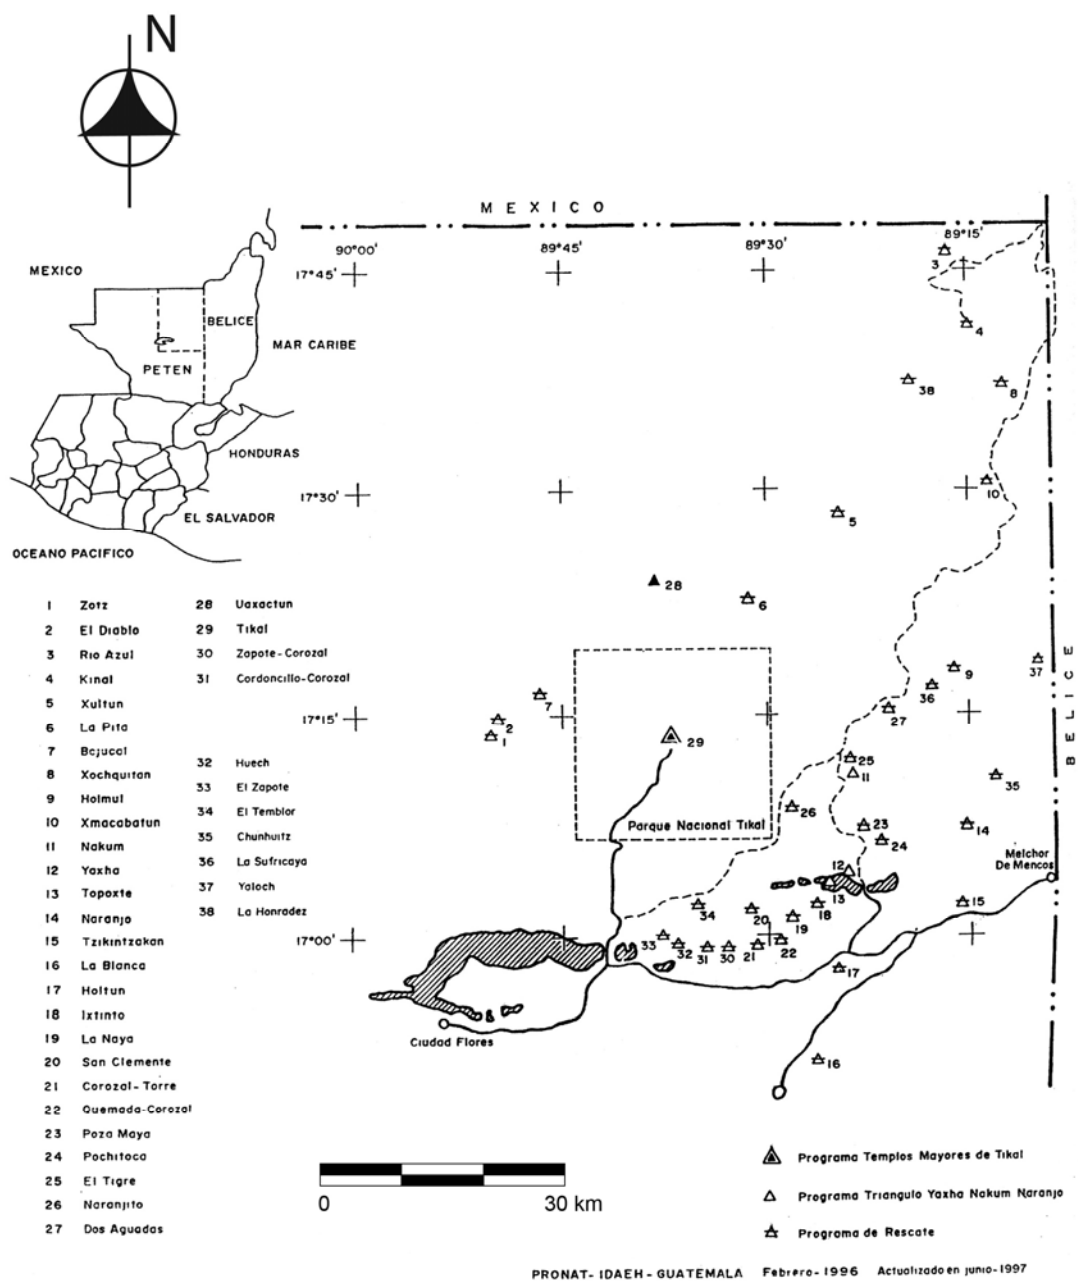
Figura 1 Plano de sitios arqueológicos en el norte de Petén

Diez años después, el programa ha ampliado su cobertura a 33 sitios arqueológicos (Figura 1). Esta visión general permite ahora contar con mayores indicadores de la situación actual en la región, así como es la base para el monitoreo y priorización de futuras acciones de rescate.

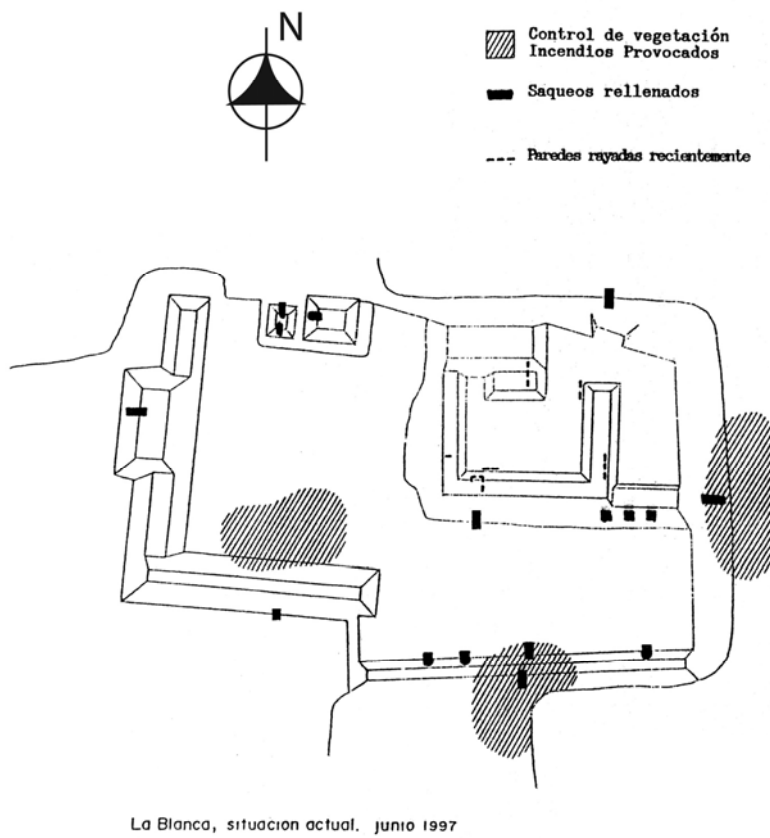
Figura 4 Plano de La Blanca

En La Blanca solamente se encuentran edificios alargados tipo palacio con arquitectura visible con muros, cornisas y bóvedas de cuatro lados, aún con estucos y varios grafitos. En La Blanca resalta una acrópolis en forma de cuadrángulo rodeada al sur y al oeste por una plaza (Figura 4). La plaza a su vez está limitada al sur y al oeste por alargadas edificaciones. Los edificios de la acrópolis están organizados alrededor de un patio central. El sitio fue descubierto por Raymond Merwin a principios de siglo, dándole el nombre de Chac-Ha.

Entre diciembre de 1996 y marzo de 1997, el sitio sufrió tres nuevos saqueos, varios incendios provocados en los montículos de la plaza exterior y la acrópolis y varios cortes intencionales de árboles en las plazas.

En mayo de 1997 la oficina de Monumentos Prehispánicos y Coloniales, reinstaló la vigilancia permanente y en junio el personal del PRONAT-Triángulo realizó el relleno definitivo de todos los saqueos del sitio. En julio de 1997, se elaboró un nuevo perfil de proyecto, con criterios y conceptos del trabajo arqueológico por hacer así como las prioridades de intervención y habilitación.

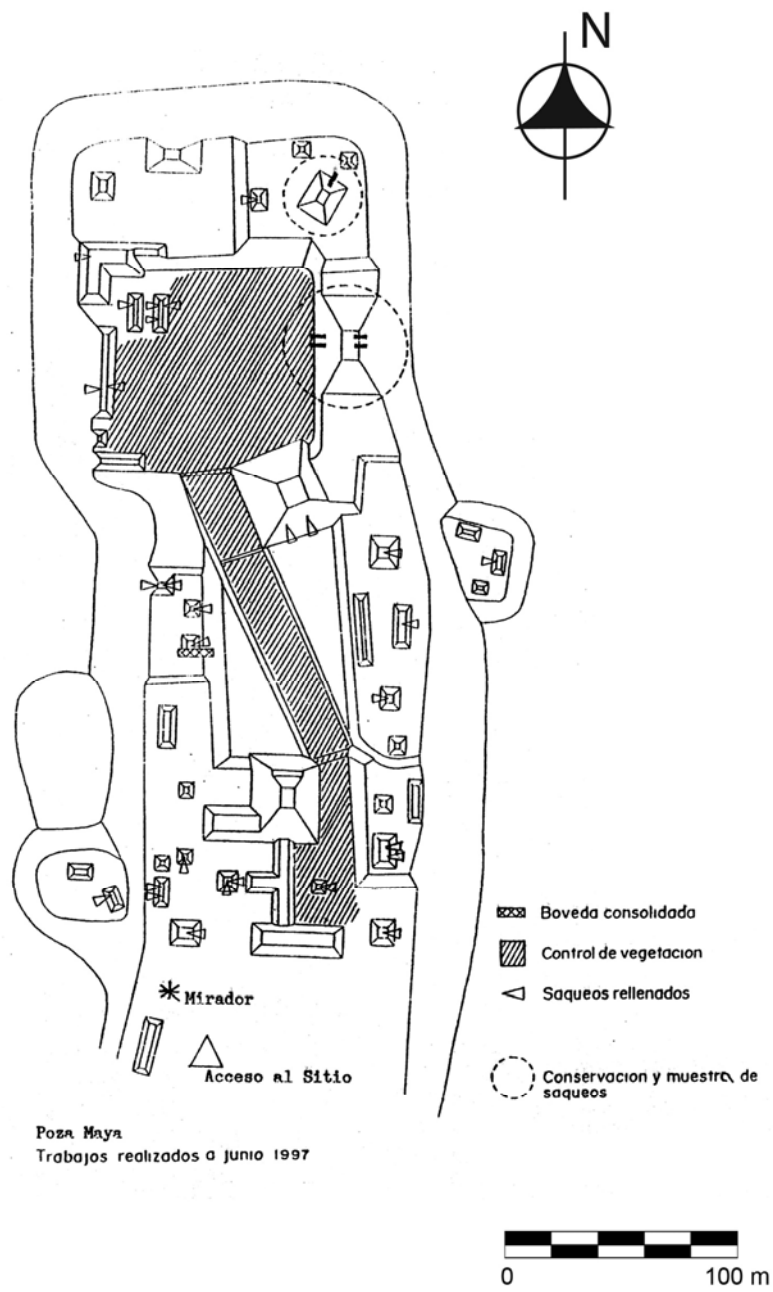
Figura 5 Plano de Poza Maya

El sitio se puede describir en tres partes (Figura 5). Dos plazas están rodeadas por edificios y plataformas elevadas al centro y norte. Las edificaciones a su vez delimitan la topografía del terreno que en buena parte fue elevado artificialmente. El grupo al sur está formado por varios edificios sin integrarse alrededor de una sola plaza. Interesante es una bóveda expuesta por los saqueadores de un edificio relleno por los Mayas; llama la atención también una calzada que atraviesa una de las plazas en forma diagonal.

Poza Maya  
 Trabajos realizados a junio 1997

En el caso de la Poza Maya, en dos sectores del sitio las trincheras de saqueo están siendo consolidadas, tal y como fueron dejadas por los depredadores, para mostrar a los visitantes del sitio la magnitud de estas acciones ilegales, aprovechando al mismo tiempo los saqueos para mostrar la superposición de edificios, diferentes etapas constructivas y rellenos prehispánicos. Esto está previsto dentro del concepto del futuro parque arqueológico-natural de Yaxha-Nakum-Naranjo, ya que al visitante normal generalmente se le presentan los sitios arqueológicos ya "preparados", o sea sectores en donde los arqueólogos y restauradores ya han reparado el daño causado por el saqueo, el abandono y el tiempo, por ejemplo en Topoxte y Yaxha al visitante no se le presenta la problemática y el daño que causa esta actividad ilegal. En el acceso previsto para el sitio en el sector sur, está contemplado un mirador panorámico de 30 m de alto para ubicar al visitante con el sitio y el bajo que lo rodea.

En 1997 trabajó el programa de arqueología quien investigó todos los saqueos; elaboró perfiles generales; pozos de sondeo para asegurar la estratigrafía del sitio y prospecciones alrededor del sitio; relleniéndose a continuación todos los saqueos, con excepción de los seleccionados para permanecer abiertos.

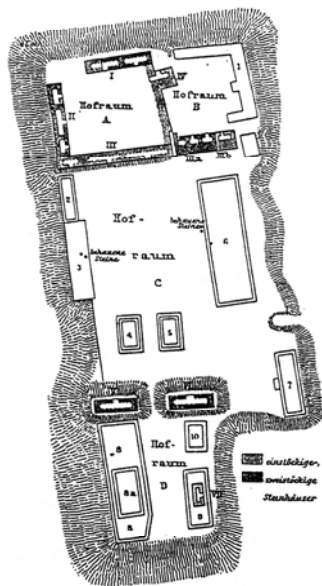
a) Plano según Sapper 1895

K. Sapper organiza los espacios de San Clemente en cuatro patios (*Hofraum* A, B, C y D) y los edificios con números romanos y arábigos, distinguiendo los edificios con un solo piso (10 edificios) y los de dos niveles (6 edificios), incluye monumentos esculpidos (2) y la primera localización y descripción de un chultun publicado en las Tierras Bajas de Petén.

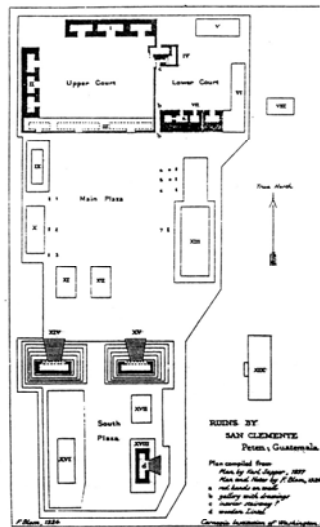
b) Plano según Blom 1928

El plano de Frans Blom también divide el área principal en cuatro patios. En el extremo norte, el patio alto y el patio bajo, la plaza principal y la plaza sur. La nomenclatura de los edificios inicia, al igual que el plano de Sapper, en el patio alto con un total de 19 edificios. En el interior del Edificio VII resaltan manos pintadas de rojo en la pared (Edificio IIIa de Sapper), el corredor de comunicación entre la plaza baja y la plaza principal, una escalera interior (en el Edificio IV) y un dintel de madera (Edificio XVIII).

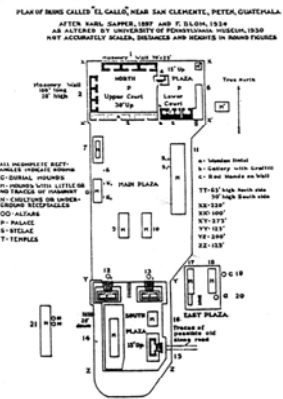
c) Plano según Madeira 1931

Los planos de Percy Madeira y S. Morley (1937-38) mantienen el mismo criterio que los anteriores planos.

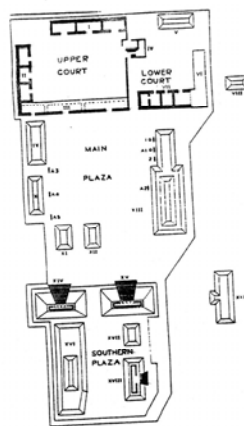
a) Plano según Morley 1937-38

En este sector quedaron pendientes los rellenos en los Edificios XVI y XVIII. En el plano de Morley (1937-38) hace falta un edificio en el extremo este de la plaza sur entre la plaza y el Edificio XIX, con el cual se conforma un espacio para Juego de Pelota y cuyo edificio recibe la nomenclatura XX, así también en el extremo oeste de la plaza sur se encuentra otro edificio con la nomenclatura XXI.

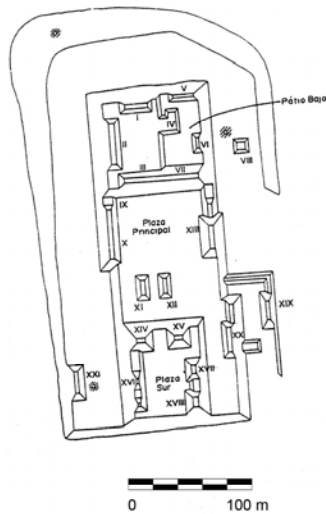
b) Plano según IDAEH 1996

El plano publicado por el IDAEH (1996) no tiene nomenclatura indicada, sin embargo para este trabajo se ha tomado la nomenclatura del último plano (Morley 1937-38) incorporando dos nuevos edificios.

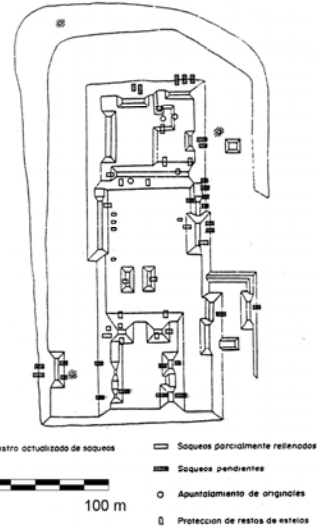
c) Plano situación actual 1997

El espacio urbano se divide en tres partes (Figuras 6 y 7). Al centro se encuentra una plaza principal con un edificio de juego de pelota en su parte sur. Al este y oeste varias edificaciones limitan la plaza. Al sur, una acrópolis con pirámides gemelas marca el límite de la plaza. La plaza principal se extiende por la parte este de la acrópolis para integrar otros edificios, uno de ellos en forma de edificio de juego de pelota. El extremo norte está formado por dos patios con edificios. El patio al oeste está elevado por un piso en relación al Patio Este. Otros edificios y plataformas rodean a diferente nivel los espacios ya descritos.

En 1995 y 1996 se realizaron varias acciones del programa de control de vegetación, relleno provisional de saqueos y el programa de protección de arquitectura en peligro. En 1997 se registraron tres nuevos daños a los trabajos de protección realizados en 1996.

Patios Alto y Bajo: en el Edificio VII, según la clasificación de Morley, en el espacio abovedado al oeste se restituyeron los dinteles con madera rústica y se cargó la parte superior con piedras sin mezcla. Esto fue posible ya que las camas o soportes de los dinteles originales aún se encuentran en buen

estado. En el extremo este del mismo edificio, apuntalamiento de bóveda original (madera) y relleno de saqueos (tierra y piedra sin mezcla).

En el Edificio IV se llenaron cuatro saqueos, uno en el techo (con vigas de madera, plástico, piedras y tierra) y tres verticales, fachada sur, este y al norte una bóveda colapsada (piedra sin mezcla). En el Edificio III, fachada sur tapado de tres accesos a bóvedas originales con tablas, plástico, tierra y piedra) y un agujero en el techo (extremo oeste).

Plaza Principal: en este sector se realizaron rellenos de saqueos en los Edificios IX, XIII, XI, XII (edificio juego de pelota), utilizando las mismas técnicas.

Se liberaron de árboles caídos y pozas de agua a los restos de estelas en el sector oeste, frente a los Edificios IX y X. Por la parte exterior de la plaza principal también se relleno un saqueo en el Edificio XIII.

Plaza Sur: el mayor trabajo realizado en este sector fue el desarrollado en los templos pirámides gemelas NR XIV y XV, cubriendo ocho saqueos tanto en la base piramidal como en los restos del templo; se elaboró un perfil este-oeste incorporando los saqueos. En el saqueo de la fachada oeste del Edificio XIV, es claro un edificio anterior con plataformas inclinadas, entrecalle y escalinatas.
