# EXPLORACIÓN Y RESTAURACIÓN EN EL CONJUNTO DE PALACIOS DE MUNDO PERDIDO, TIKAL (ESTRUCTURAS 5C-45/47)

*Juan Pedro Laporte*

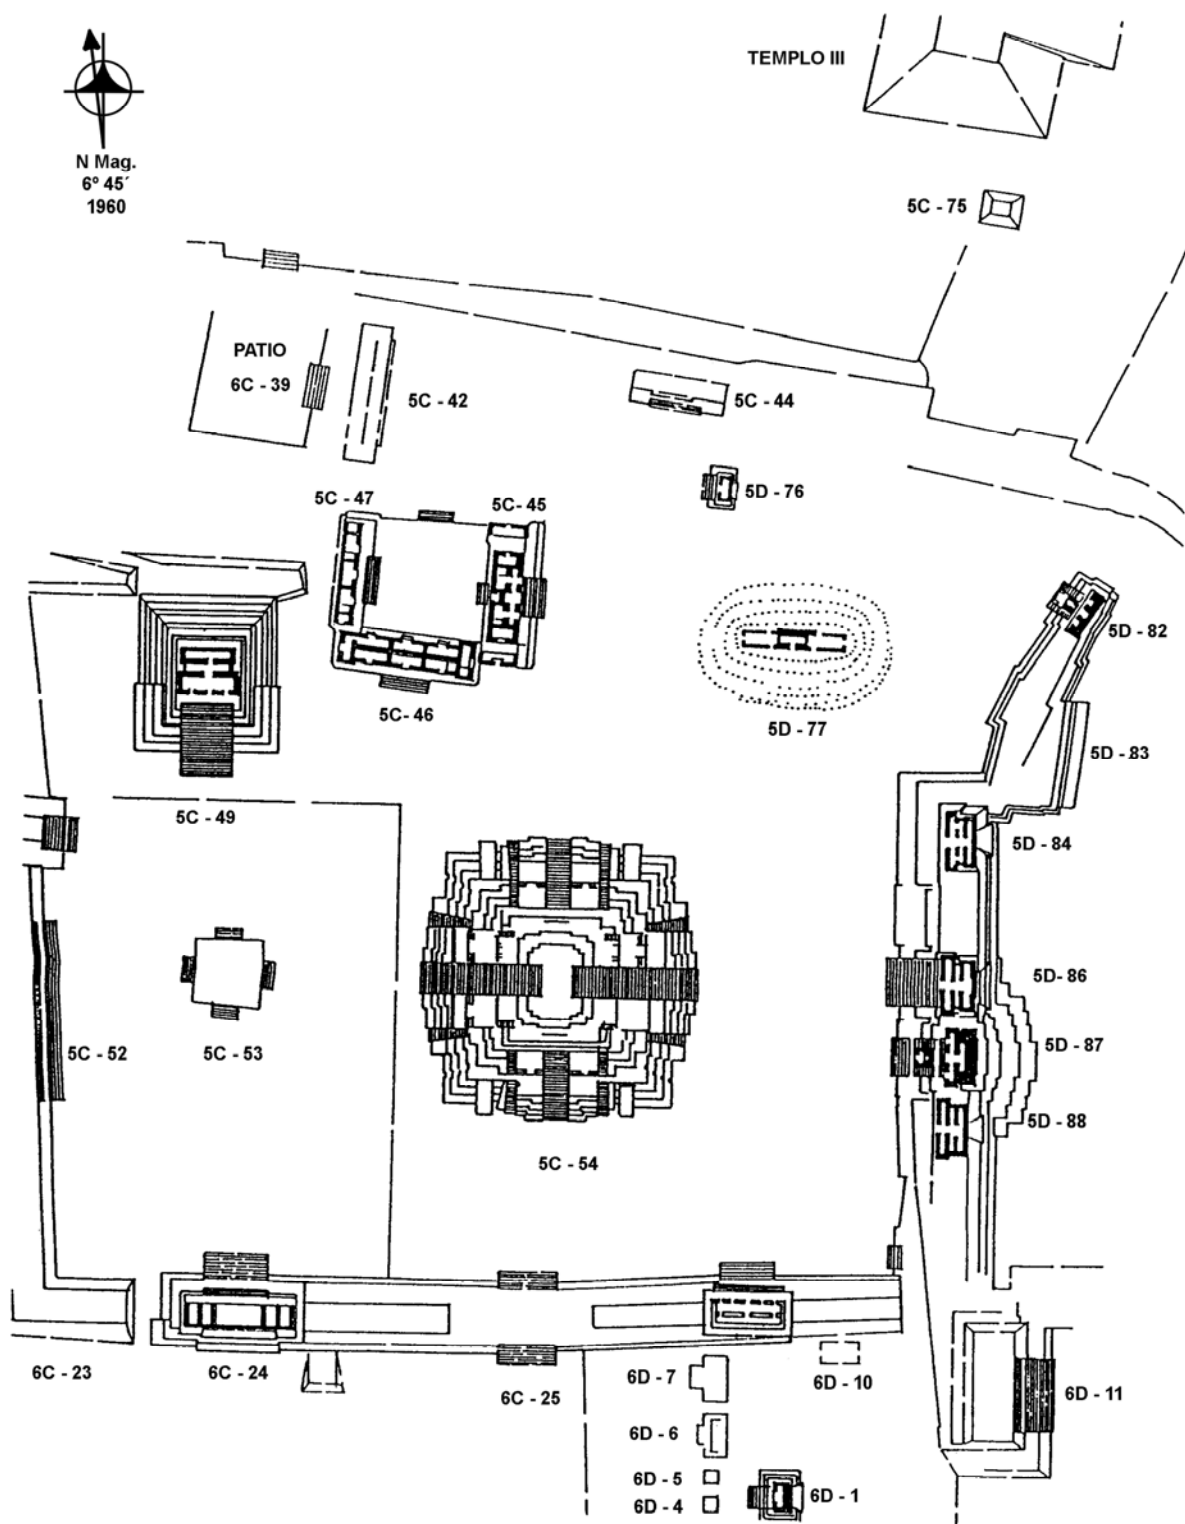
Figura 1 Planta de Mundo Perdido en el Clásico Tardío

Este conjunto de palacios se compone de tres estructuras, que se encuentran unidas en sus esquinas (Figura 1). En el lado este se encuentra 5C-45, en el sur 5C-46 y en el oeste 5C-47, a manera de dejar abierto el lado norte y así formar un patio interior de 600 m<sup>2</sup> que sirve a los tres edificios (Carr y Hazard 1961). De esta manera, se trata de edificios de tipo palacio compuestos con múltiples cámaras abovedadas que conformaron una unidad de carácter residencial elitista.

Ahora bien, es notorio que en esta acción constructiva para formar una estructura de dos fachadas, al sur y norte, habilitada frente a la Estructura 5C-54 o Gran Pirámide de Mundo Perdido, no se pretendió crear un eje norte-sur con aquélla, dada la marcada diferencia en épocas de construcción entre ambas (Figura 1).

El lado sur fue aprovechado en su totalidad, consolidando los muros frontales y posteriores de la Cámara Sur Inferior, así como su unión con la Estructura 5C-46 (Figura 1). Fue necesaria la restauración del extremo este de la bóveda inferior para dar un correcto sostén a la Cámara Sur Superior. Esta cámara fue consolidada en sus muros frontal, posterior y laterales sin alcanzar en ningún momento el arranque de la bóveda. A su vez, el lado norte tuvo un tratamiento similar al del lado sur.

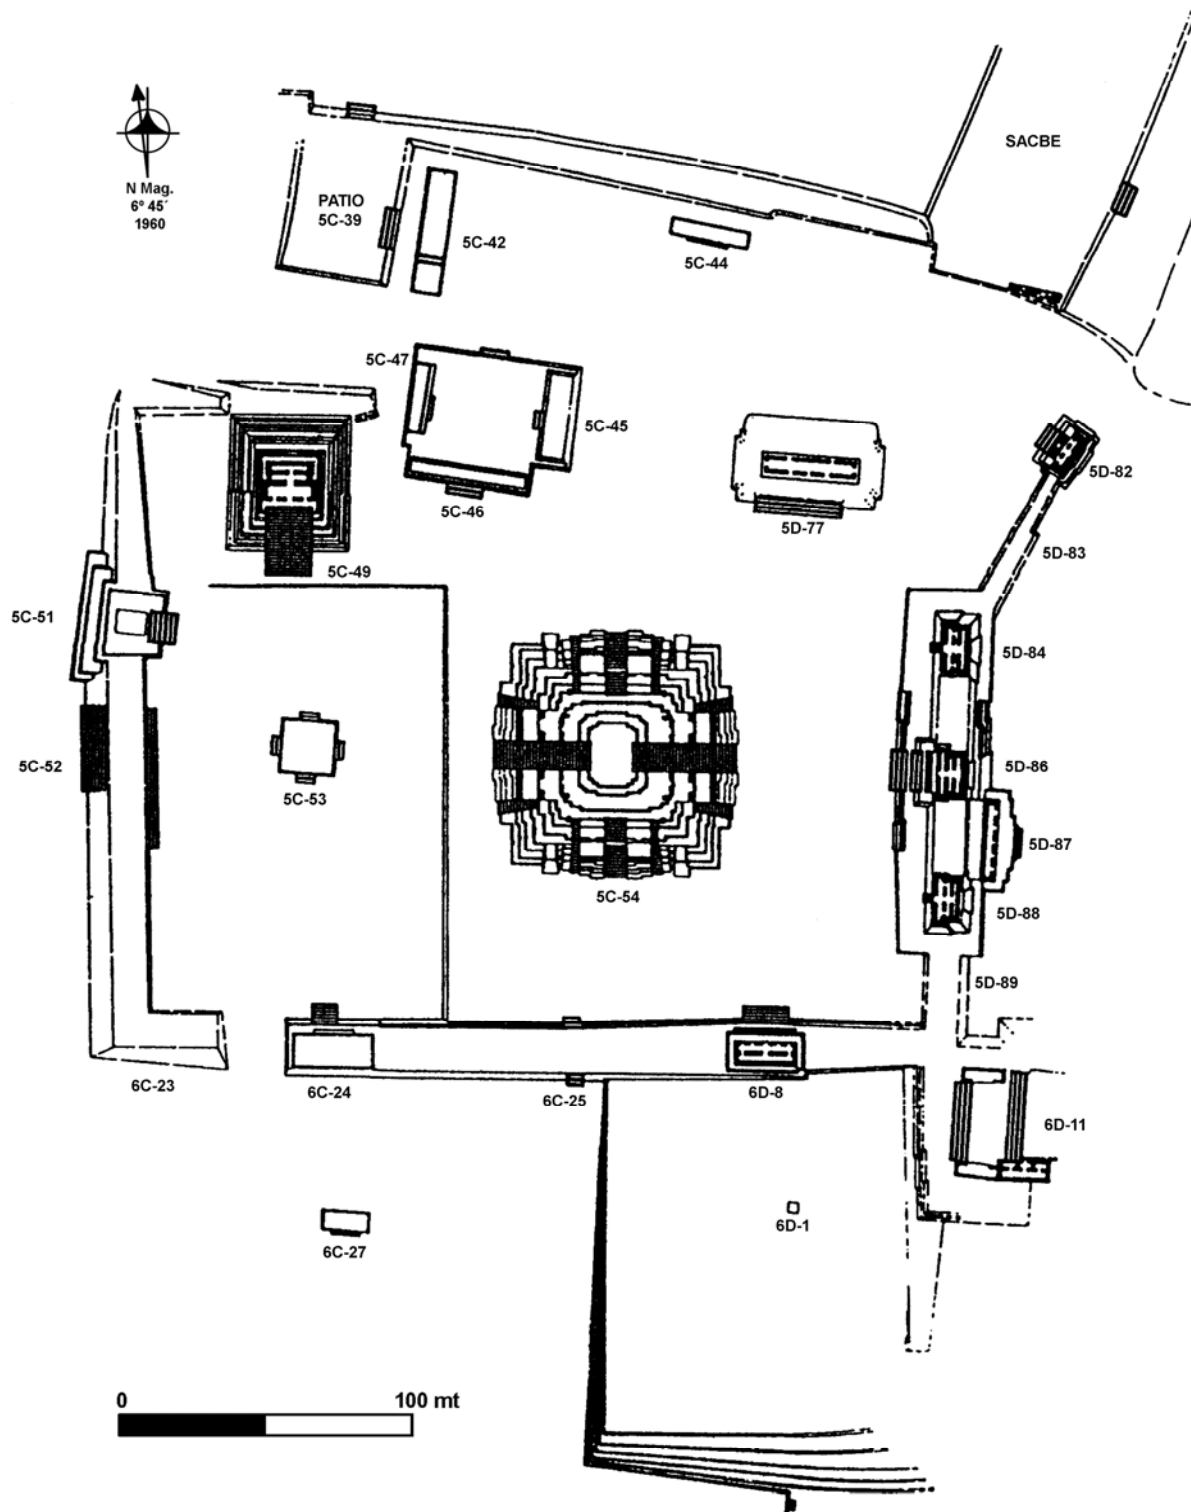
Figura 2 Planta de Mundo Perdido en la fase Manik 3 del Clásico Temprano

La primera construcción que ocupa este sector del norte de Mundo Perdido es un masivo basamento de planta cuadrangular, sin elementos constructivos sobre la plataforma superior (Figura 2). Se le conoció en varios sectores bajo los tres palacios que posteriormente le recubrieron. Estos muros están decorados mediante una moldura medial (especie de listón). Su acceso está situado en el lado norte mediante una escalinata saliente, un rasgo que se conservó a través del tiempo al dejar abierto el lado norte del conjunto de palacios. La construcción de este basamento sucedió en el Clásico Temprano, probablemente durante la fase Manik 2, es decir durante el siglo IV DC.

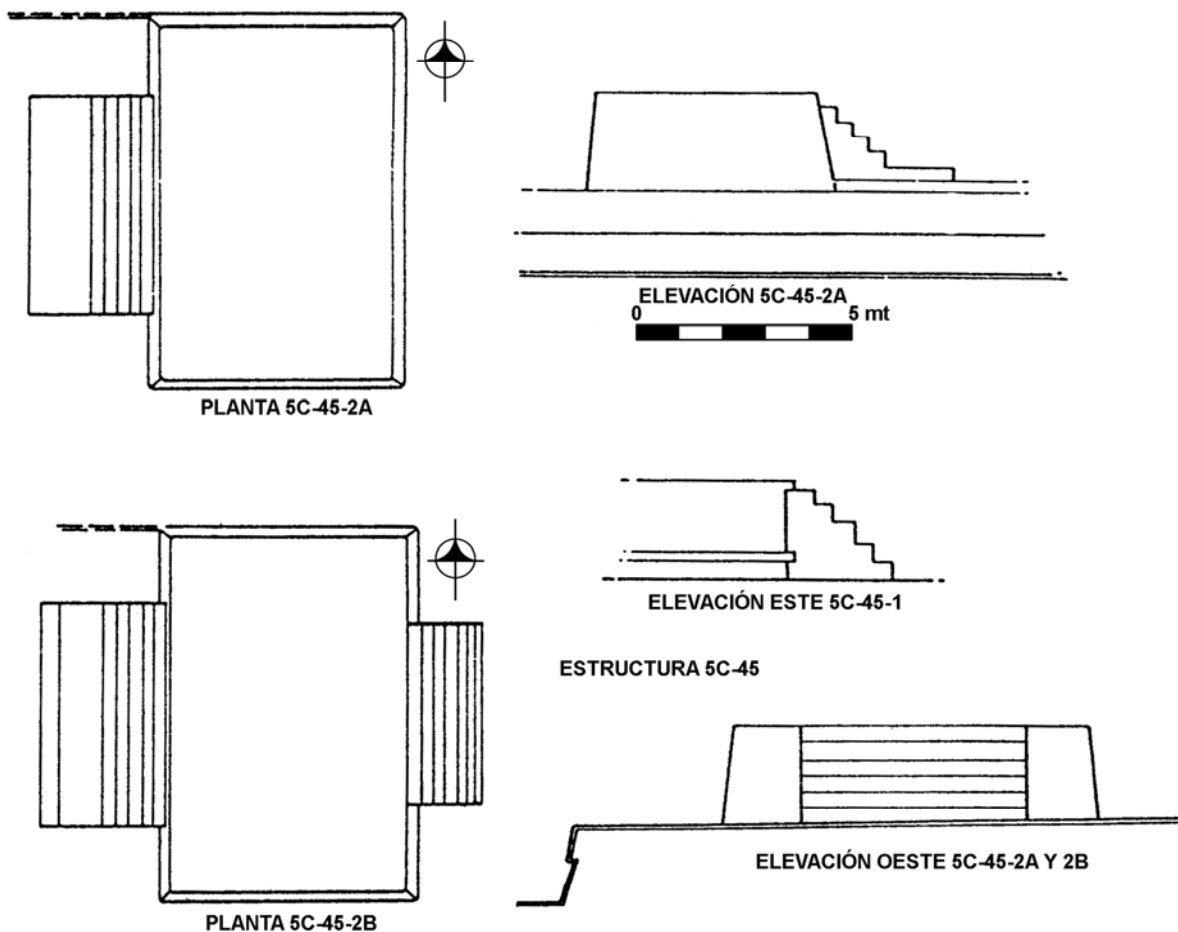
Figura 4 Estructura 5C-45-1, 2A y 2B: planta y perfil

Posteriormente, aún en Manik 2, se le sustituye con una pequeña plataforma en talud con escalinata exenta en el lado oeste. Tiene una pequeña banqueta. Se le agrega luego una escalinata en el lado este. A la escalinata Oeste se le transforma al alargar el segundo escalón a manera de formar un descanso (5C-45-2A y B; Figura 4).

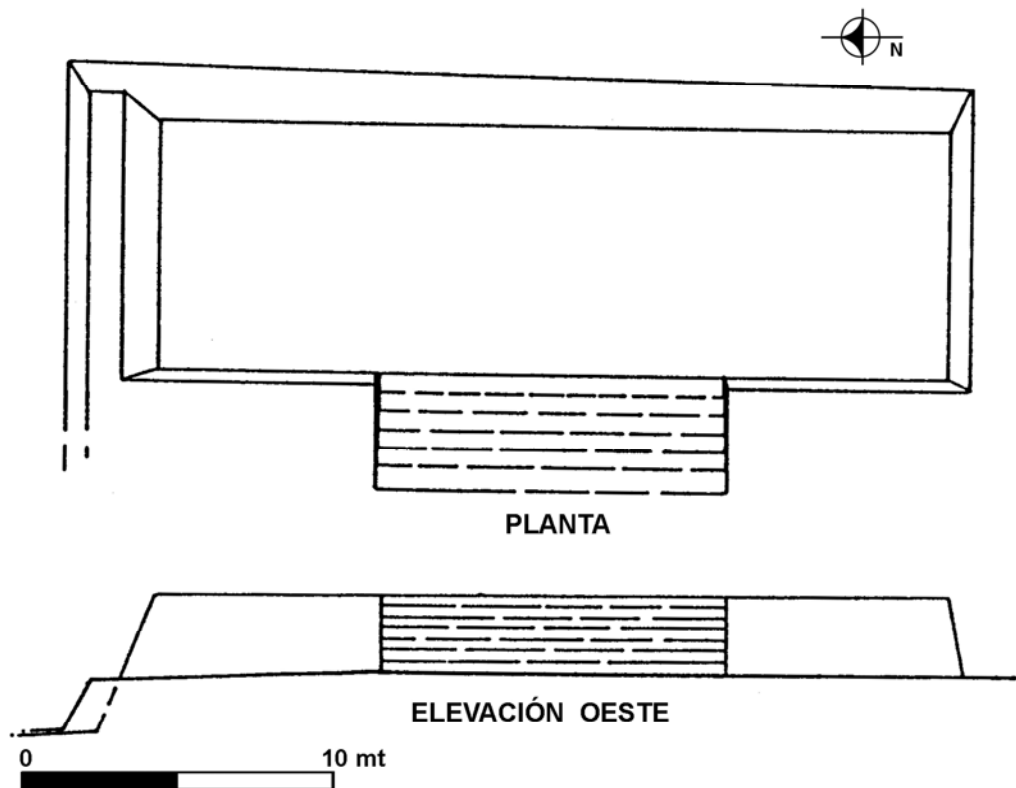
Figura 5 Estructura 5C-45-3: planta y elevación

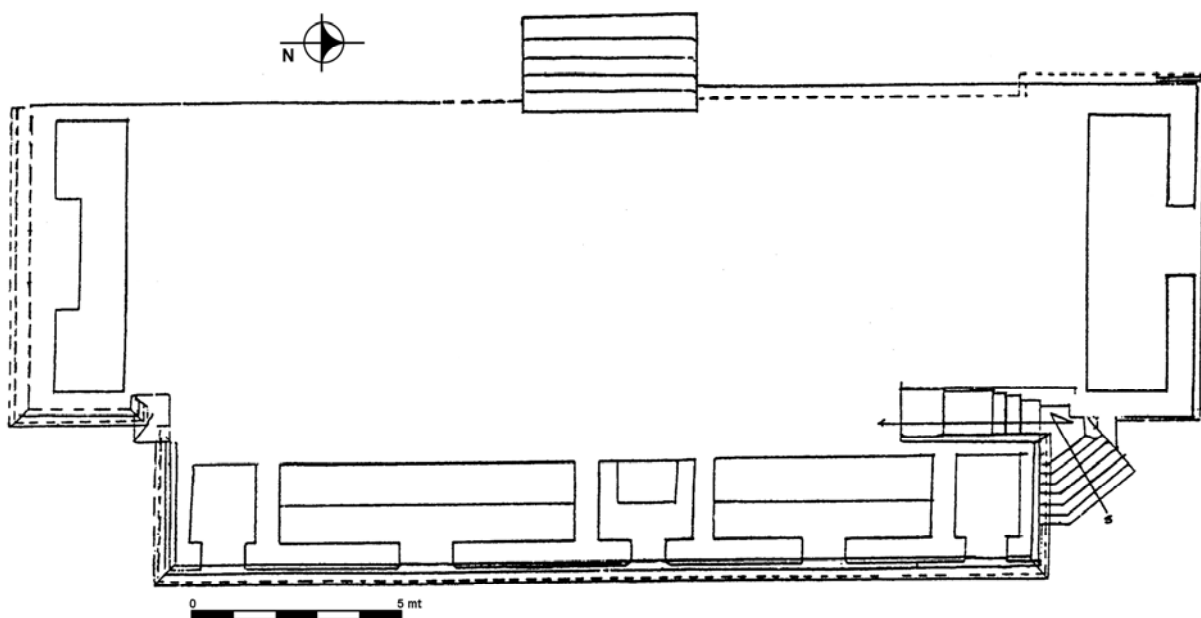
Figura 6 Estructura 5C-45-4A: planta

En la cuarta versión constructiva de 5C-45 (4A) se habilitan una cámara al norte, otra al sur, cinco cámaras en el lado este y una escalinata en bayoneta al noreste, compuesta por siete escalones que ascienden hacia el sur, un pequeño descanso y luego seis escalones más (Figuras 6 y 7). En esta etapa debió existir alguna construcción sobre la plataforma superior según lo indica la presencia de dos huellas de muros cortados sobre el piso pintado de color rojo.

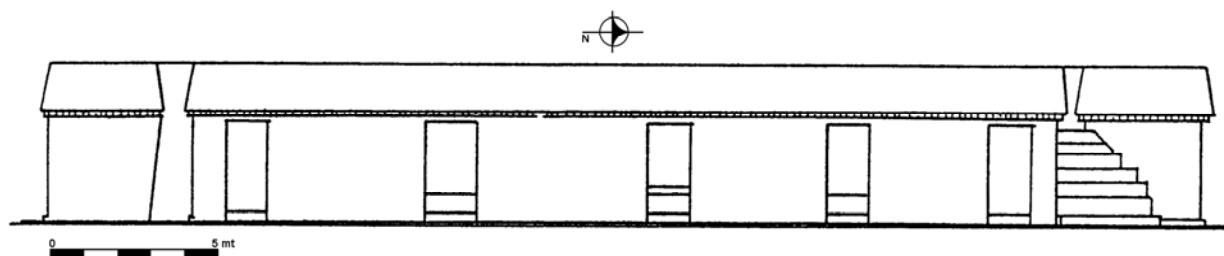
Figura 7 Estructura 5C-45-4A: elevación

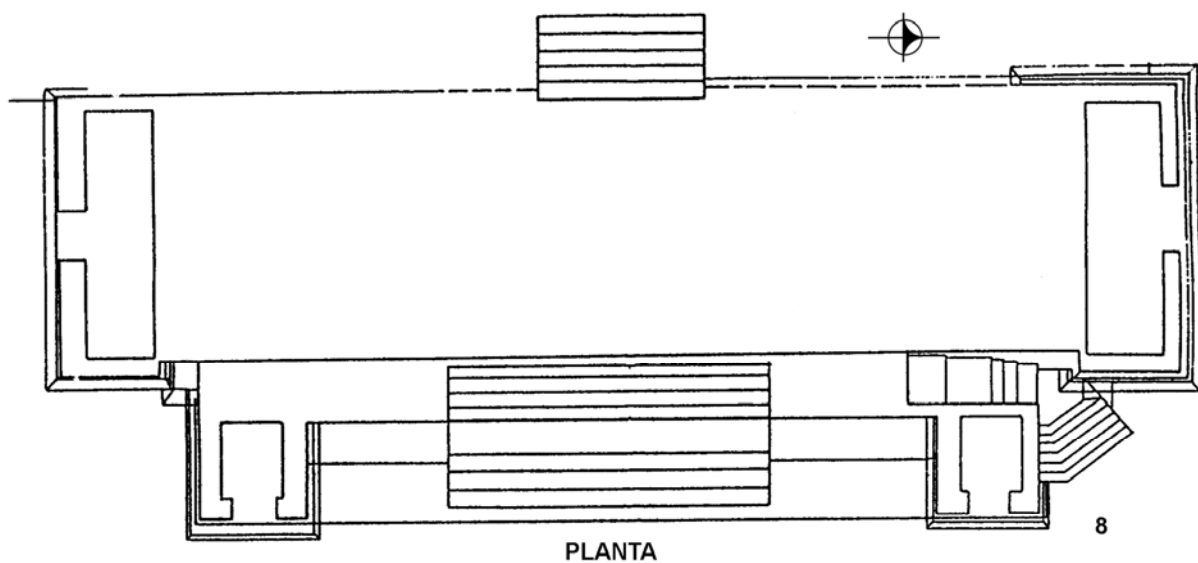
Figura 8 y 9 Estructura 5C-45-4B: planta y elevación

Poco tiempo después hay ya remodelaciones mayores en el lado este (5C-45-4B), pues se suprimen las tres cámaras centrales construyendo en su lugar una escalinata de cerca de 10 m de largo, con un descanso en su ascenso hacia la plataforma superior de la anterior tercer etapa. Las esquinas de los muros son redondeadas (Figuras 8 y 9).

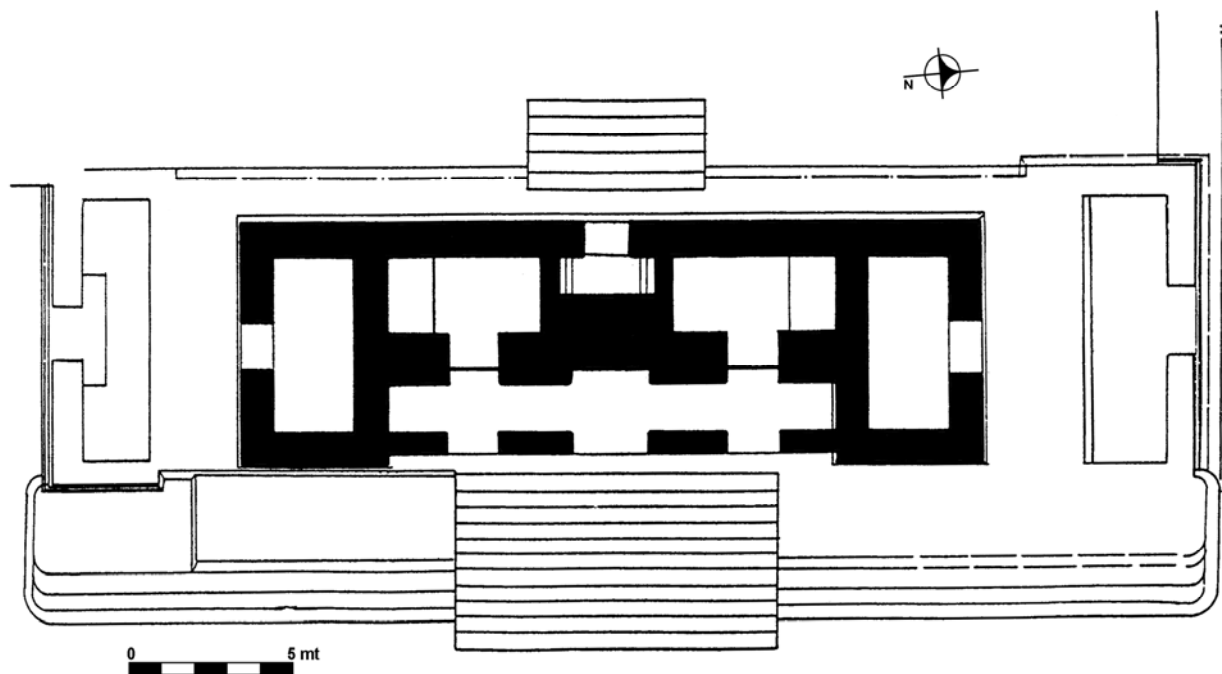
Figura 11 Estructura 5C-45-5B: planta

Del edificio superior fueron consolidados todos aquellos restos y agregados de la última época, así como las bancas de los extremos norte y sur, con el fin de lograr un balance entre las etapas constructivas finales (Figura 11).

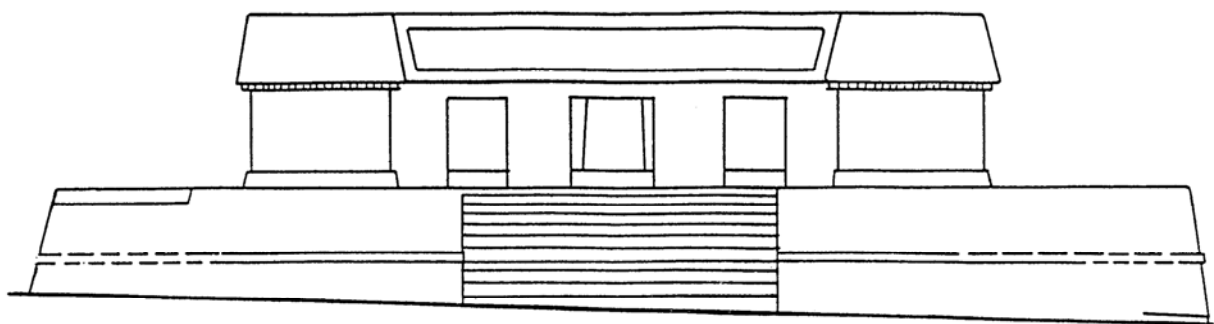
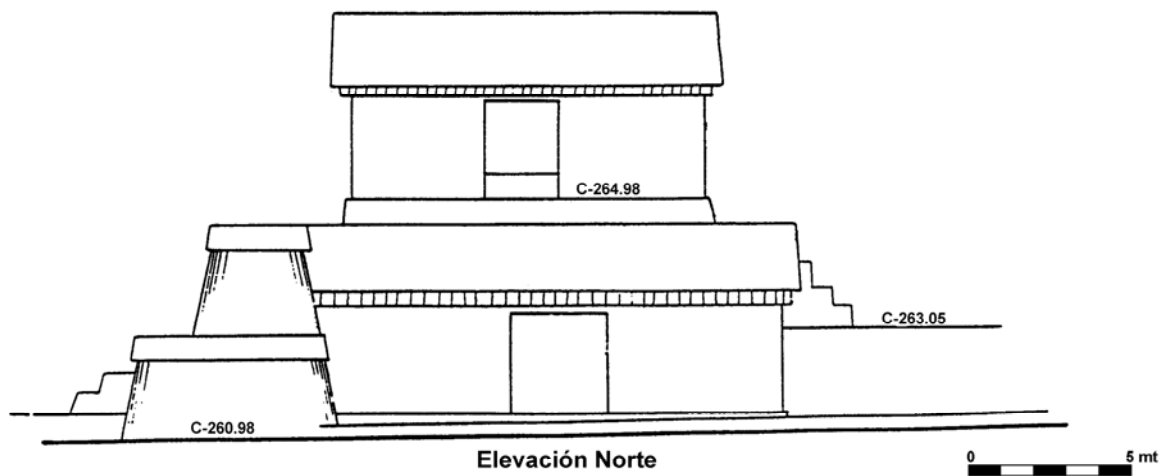
Elevación Este

Elevación Norte

Figura 12 Estructura 5C-45-5A: elevación

La forma definitiva de 5C-45 aún vendría en época Imix al suceder nuevos cambios en el lado este (5C-45-5A; Figuras 10 y 12). Estos cambios consisten en cubrir las dos cámaras frontales que persistían de la etapa anterior, construyendo dos cuerpos y una nueva escalinata. No obstante, se conservó a las cámaras laterales que existían desde antes.

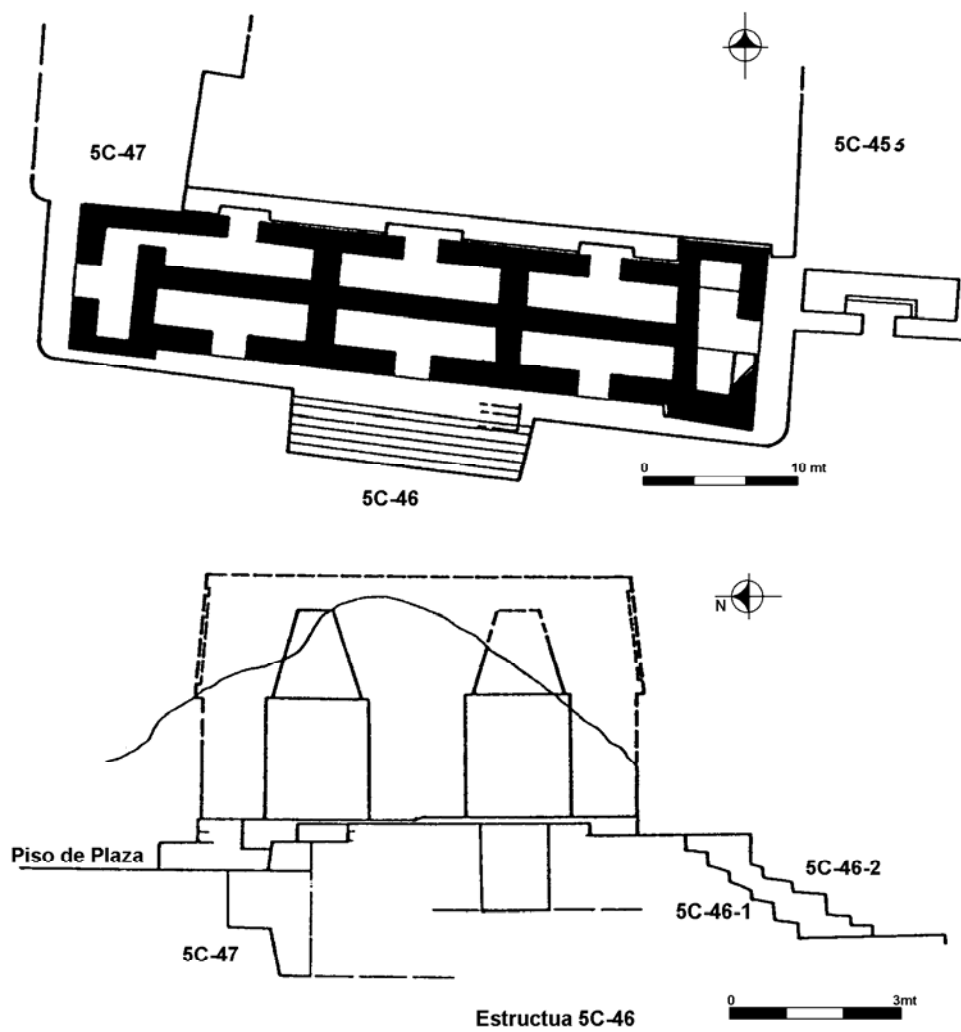
Figura 21 Estructura 5C-46: planta y corte norte-sur

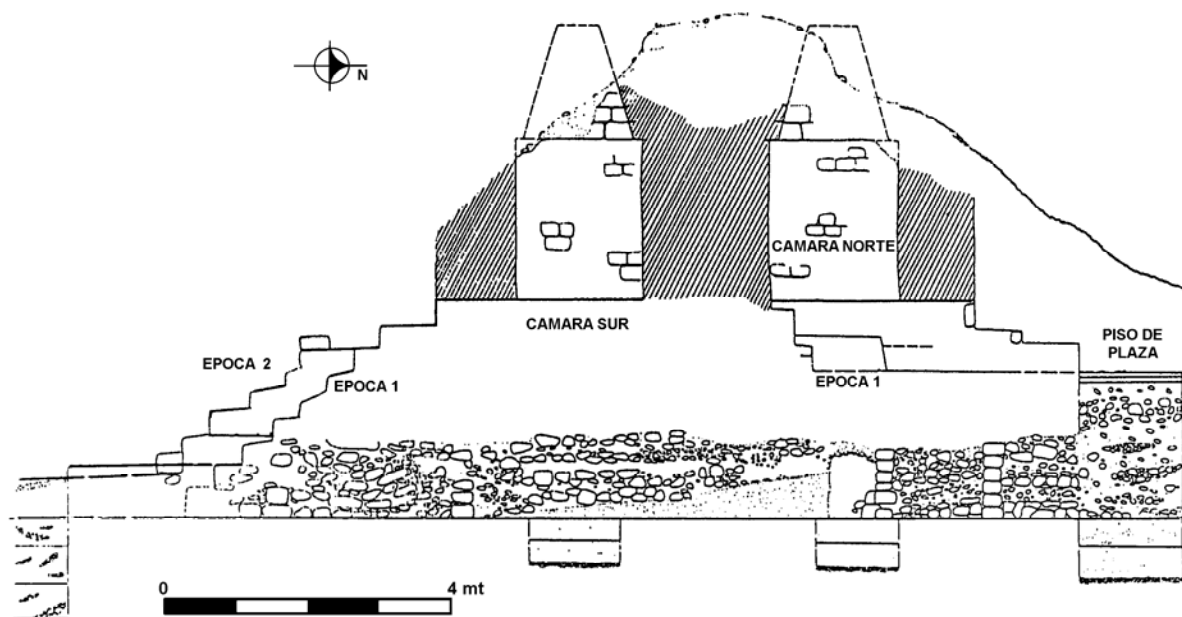
Figura 22 Estructura 5C-46: corte norte-sur con detalle de rellenos

La segunda versión de 5C-46 es una remodelación de la etapa anterior mediante la construcción de muros sobre la banqueta (Figura 22). Estos muros no parecen haber sostenido una bóveda en mampostería, aunque el fragmentario estado de conservación de estos muros, situados dentro de los de la siguiente etapa constructiva, no permiten asegurarlo. Desde entonces se construyen los espacios reservados a las cámaras de los extremos este y oeste de este basamento, tal vez con cuartos abiertos hacia el sur. Además, se habilita una nueva escalinata frontal. Esta acción debió suceder durante la transición entre las fases Ik e Imix del Clásico Tardío, es decir hacia 650 DC, conjuntamente con la habilitación de 5C-45-4A.

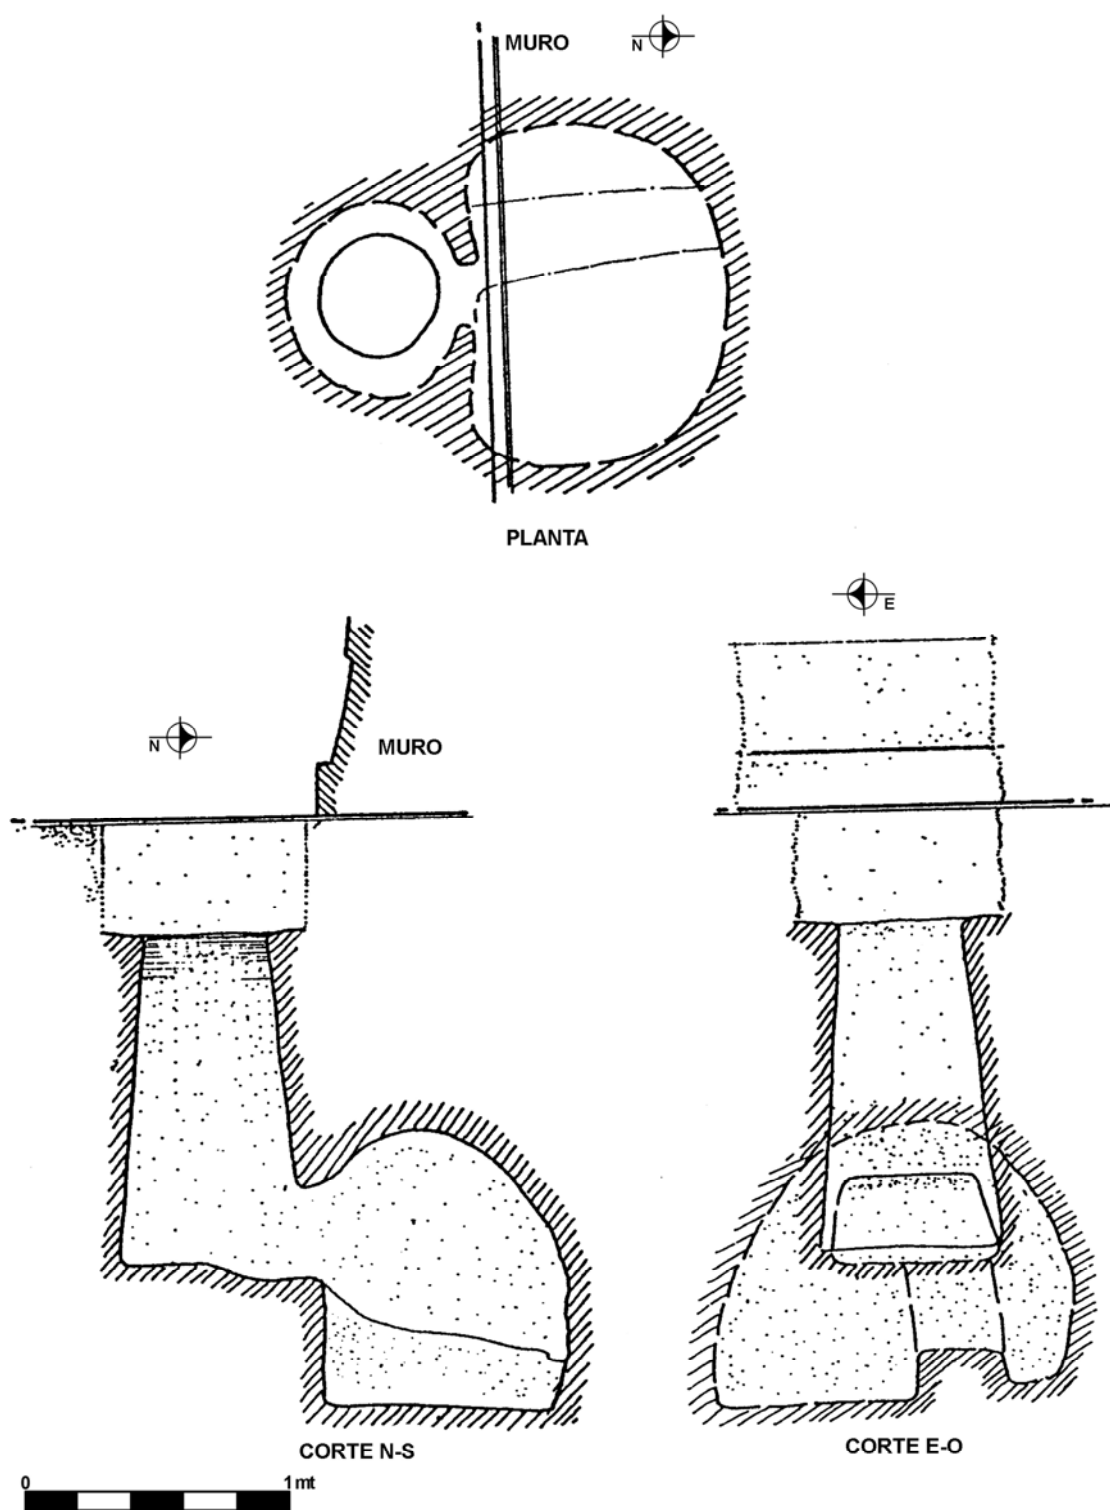
Figura 23 Perfiles de chultun bajo Estructura 5C-46

Este chultun debió estar aún abierto durante el Clásico Temprano (Figura 23). Su boca, cerrada mediante una piedra circular, tuvo 0.80 m de diámetro, a manera de alcanzar un tiro vertical que se reduce a 0.48 m de diámetro, el cual desciende por 1.28 m hasta alcanzar un recinto de 1.32 m de ancho este-oeste y 1.08 m de altura. Su relleno es de tierra negra suelta con regular cantidad de piedra pequeña. Este elemento no contuvo ningún objeto en su interior.

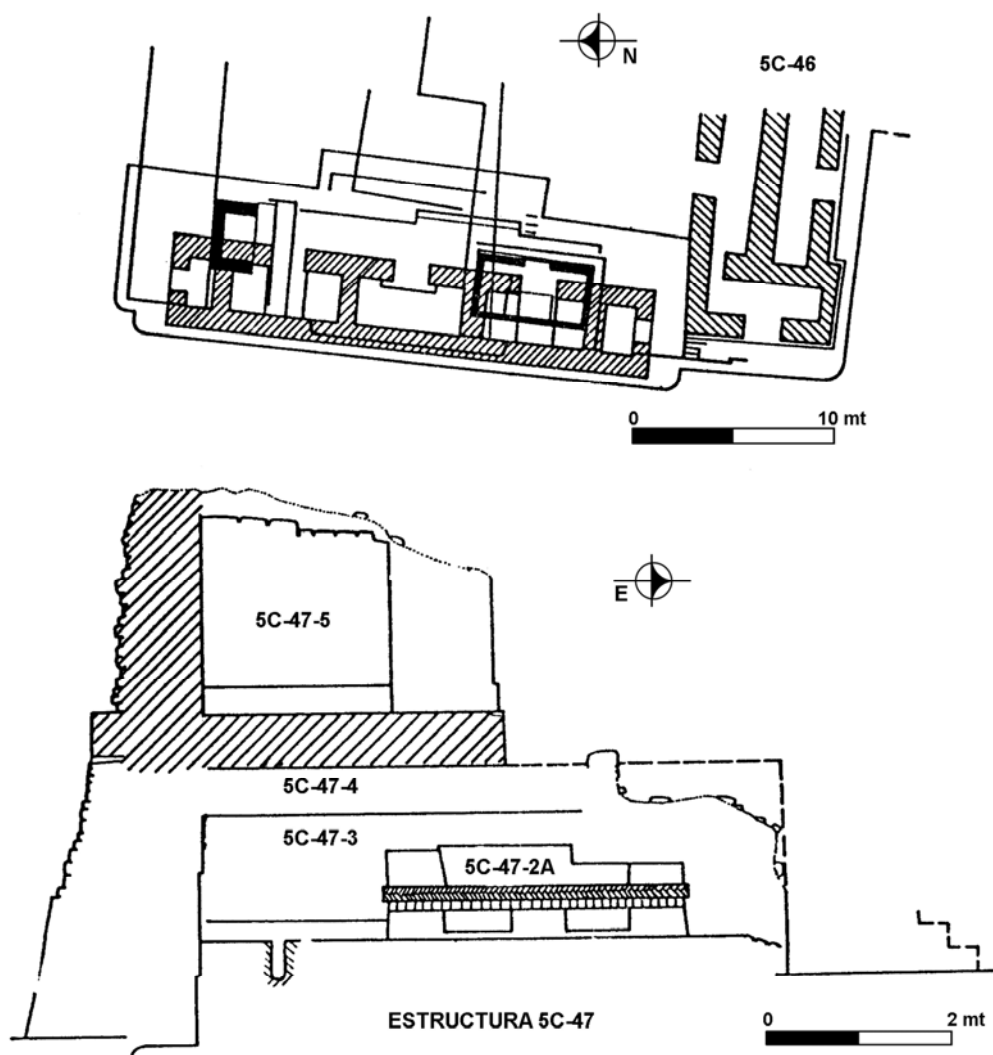
Figura 28 Estructura 5C-47: planta y corte este-oeste en sector de banca decorada

Finalmente, la estructura que limita al oeste a este conjunto de palacios, es decir 5C-47, tiene su frente hacia el este (Figuras 28 y 29). De los tres palacios es el único que no presenta dos frentes, es decir que su función debió estar ligada a la sección interior del conjunto. Su secuencia constructiva está correlacionada con los otros dos palacios.

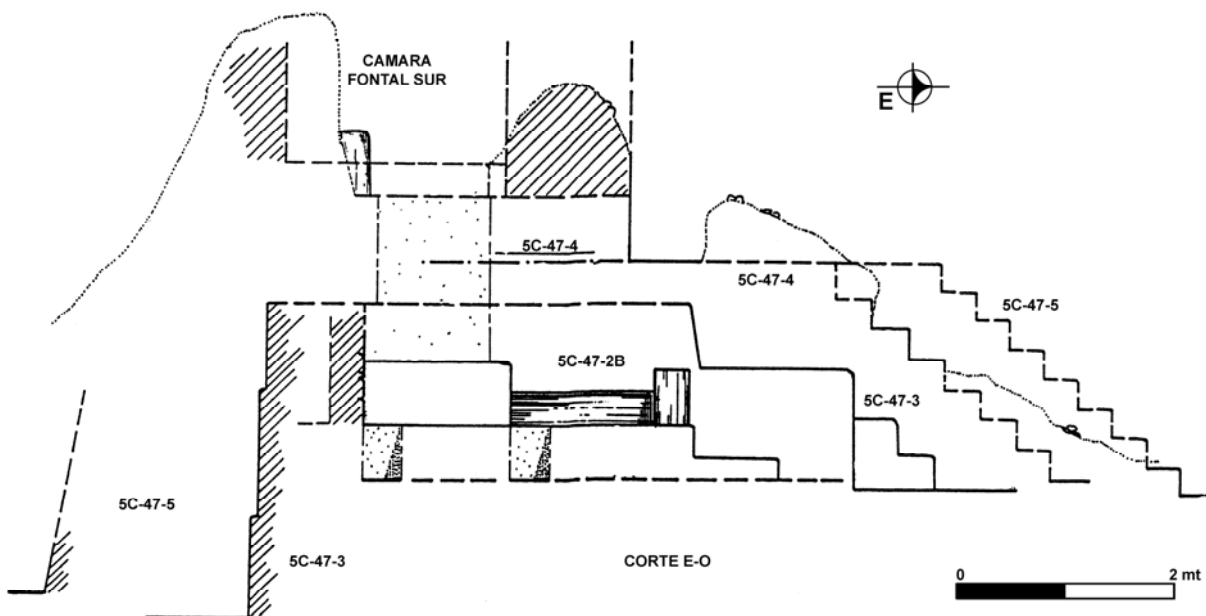
Figura 29 Estructura 5C-47: corte este-oeste general

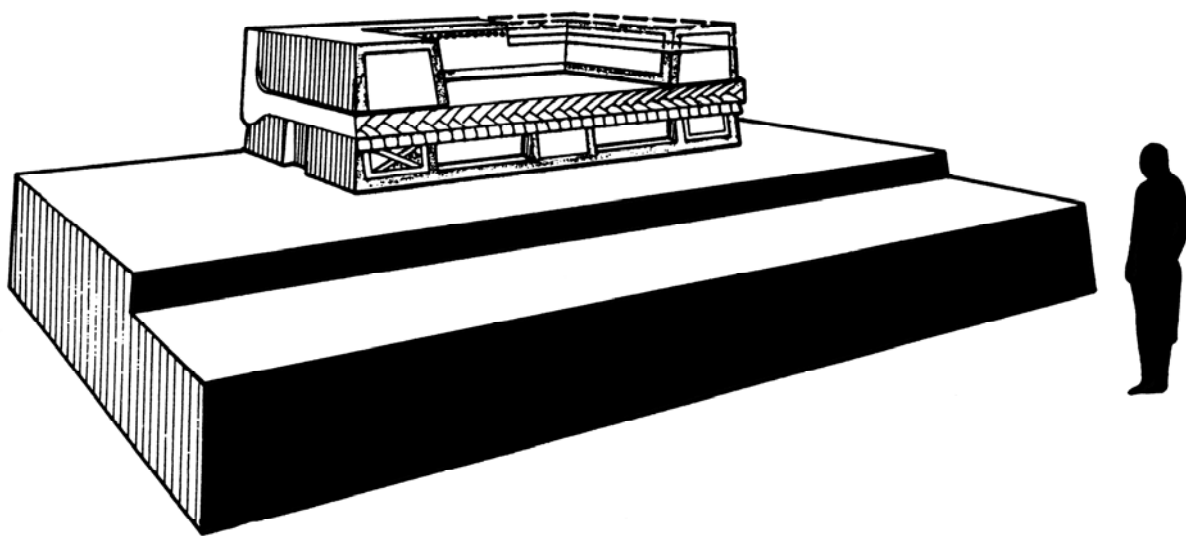
Figura 30 Estructura 5C-47-2A: banca decorada

Finalmente, en el caso de 5C-47 al oeste del conjunto, se procedió a consolidar un pequeño túnel que permitiría el acceso a la hermosa banca decorada (Figura 30), buscando una solución para verle desde fuera con el montaje de un grueso plástico. Sin embargo, esta acción no ha probado ser la más adecuada por los frecuentes intentos de penetrar en el túnel por guías y visitantes, al no contar con una vigilancia continua por ser un elemento menor en el circuito de Mundo Perdido. Nuestra sugerencia es proceder a su recubrimiento total.
