1999 Excavaciones en la Plaza C de Sacul 1, Dolores, Petén. En *XII Simposio de Investigaciones Arqueológicas en Guatemala, 1998* (editado por J.P. Laporte y H.L. Escobedo), pp.258-272. Museo Nacional de Arqueología y Etnología, Guatemala.

# EXCAVACIONES EN LA PLAZA C DE SACUL 1, DOLORES, PETÉN

Carmen E. Ramos

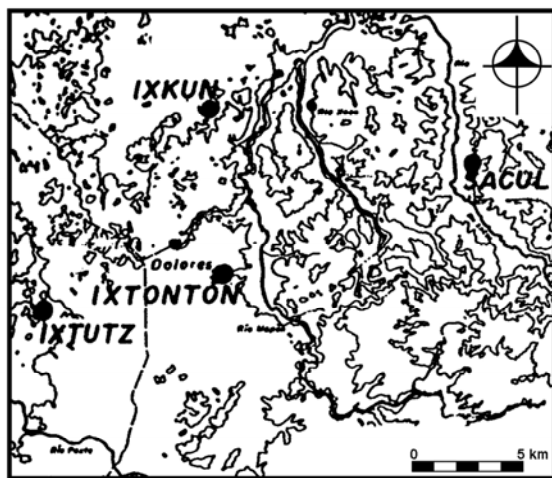
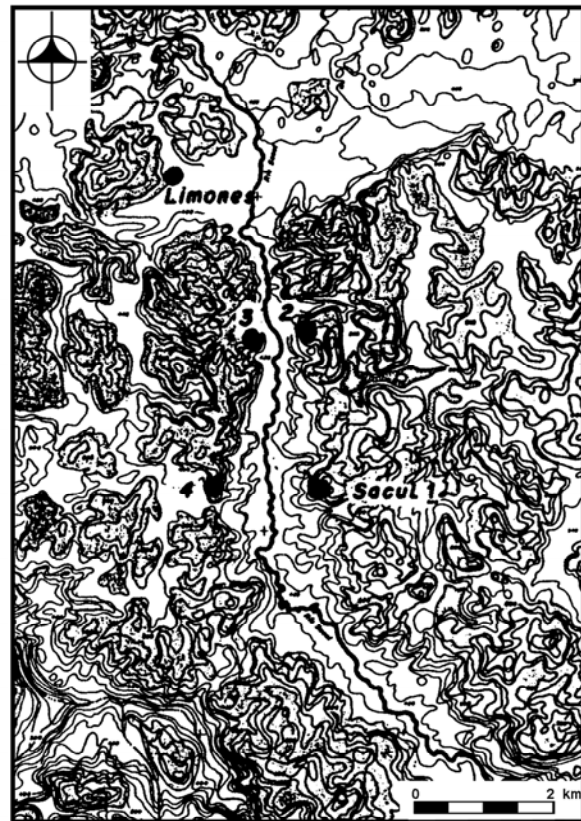
REGIÓN DEL ALTO RÍO MOPAN

VALLE DEL RÍO SACUL

Figura 1 Región del alto río Mopan y sitios asociados a la Entidad Política de Sacul 1

La Plaza C se localiza al norte de la Plaza A de Sacul 1, sitio que se localiza en el sector norte de las Montañas Mayas guatemaltecas, a 16 km del límite con Belice (Figura 1). Sacul es uno de la serie de valles y mesetas que conforman la región sureste de Petén. En 1972, Ian Graham reconoció el sitio y realizó un plano preliminar de la parte central (Grupo Oeste), trabajo que forma parte *Corpus of Maya Hieroglyphic Inscriptions* (Museo Peabody, Universidad de Harvard; Mayer 1989), además de un registro de sus monumentos. Durante los años de 1985, 1987 y 1988, en el sitio se llevan a cabo una serie de trabajos de levantamiento topográfico, por parte del Atlas Arqueológico de Guatemala (Laporte y Torres 1987). Así, también se hace un nuevo registro y documentación de los monumentos incluyendo lecturas de sus inscripciones, en base a dibujos y fotografías actuales, comparándolos con los de Graham (Escobedo 1991, 1993).

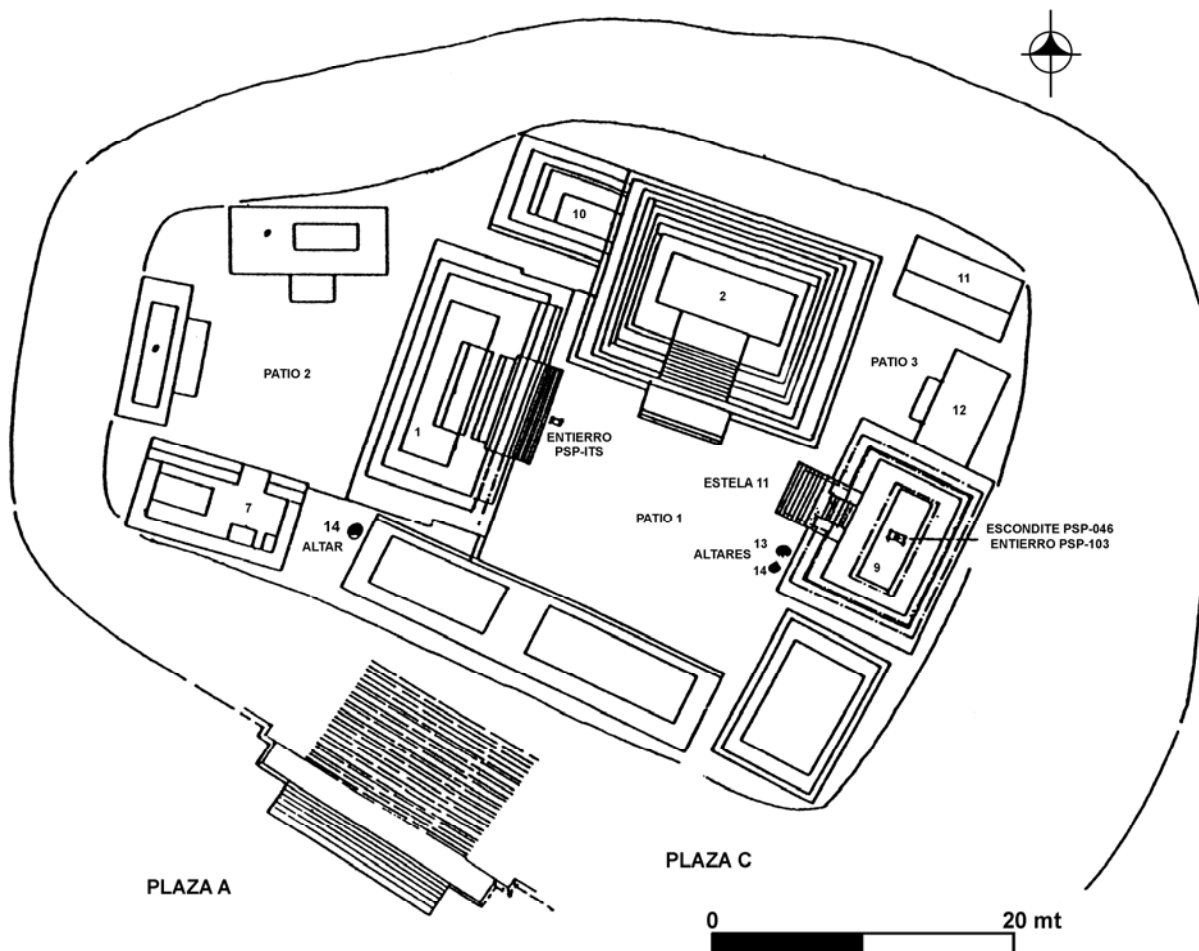
Figura 3 Plano arqueológico de la Plaza C

Se encuentra sobre un alto basamento de esquinas redondeadas, con una altura de 12 m sobre el nivel de plaza, el cual tiene una marcada desviación (55° NE) en relación al resto de estructuras que conforman el sitio (Figura 2). Es una construcción artificial con relleno de tierra y lajas calizas. La escalinata al frente suroeste se caracteriza por tener las huellas más anchas que la altura de las contrahuellas (Figura 3).

Se ubica al norte y es la mayor del Grupo C, es de planta rectangular de tipo piramidal, de cuatro cuerpos, la estructura sostuvo en la parte superior una banqueta, posee una escalinata saliente que comunica a la estructura con la plaza principal (Figura 3), frente a ella se observó una alineación de piedras. La técnica constructiva de la estructura es también de piedra cortada en posición de soga.

Se ubica hacia el este de la plaza, es de planta rectangular, de tres cuerpos, asociada al patio central de la plaza tiene una escalinata saliente, en su parte superior sostuvo una banqueta, las esquinas de sus cuerpos están construidas con piedras superpuestas, de esquinas redondeadas (Figura 3), la técnica constructiva de los muros frontales es de piedra cortada en posición de soga.

El Patio 2 se encuentra al noroeste del Patio 1, el mismo fue trabajado por Willi Guerra y se compone de cuatro estructuras asociadas a un área útil de 144 m<sup>2</sup>; dos de ellas están al este, mientras las dos restantes cierran los lados norte y oeste. Tres de las plataformas parecen tener características administrativas y la cuarta es un elemento de servicio que comunica este patio con el Patio 3 (Figura 3).

Se localiza al noreste del Patio 1 y está conformado por dos estructuras de baja altura localizada al norte y este (Figura 3), trabajado por Mónica Pellecer.

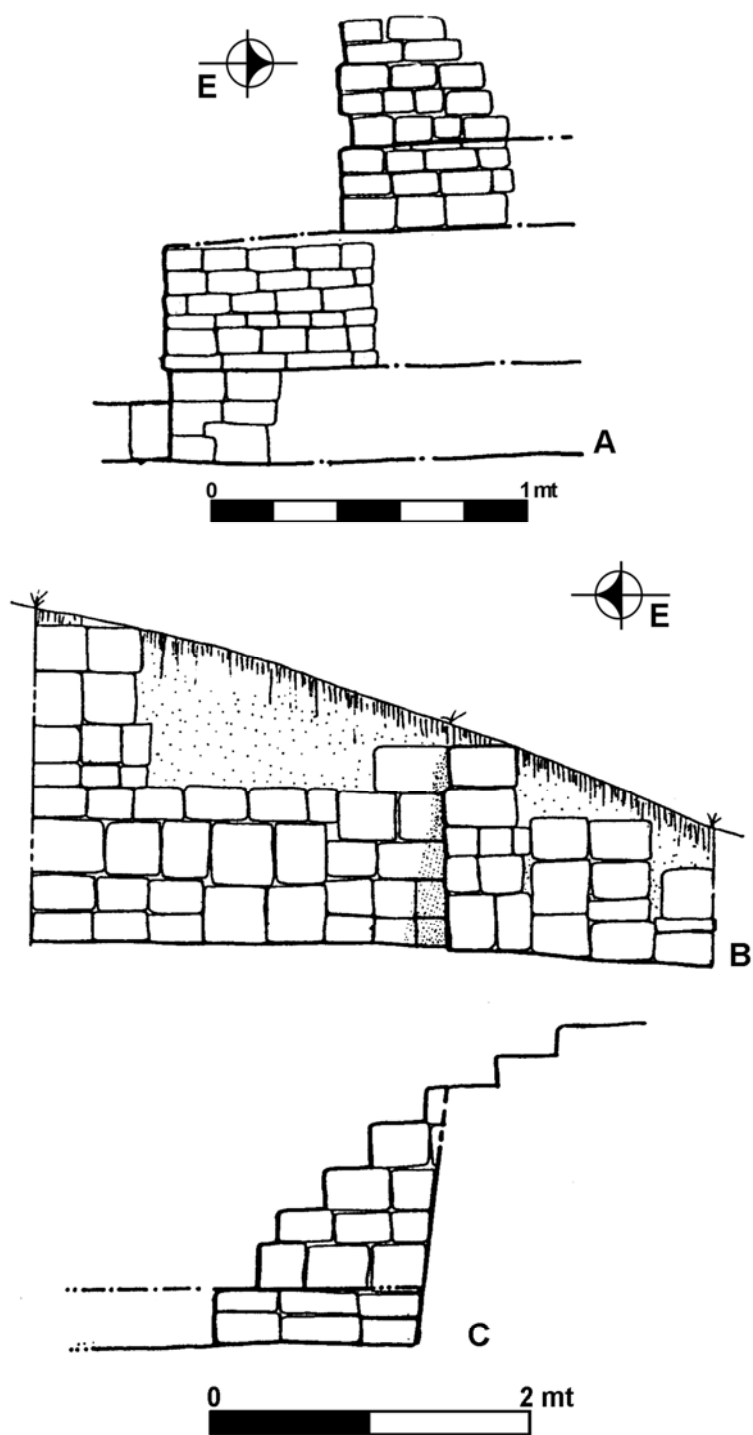
Figura 4 Detalles arquitectónicos de la Estructura Oeste:  
A) Esquina suroeste, B) Muro norte, C) Escalinata

Se ubica al oeste, es de planta rectangular, de cuatro cuerpos, una escalinata central saliente, dos escalinatas más una en cada lado, producto de las remodelaciones llevadas a cabo en la plaza, posee una banqueta superior con un escalón. La técnica constructiva es de piedra cortada en posición de soga (Figura 4), los cuerpos superiores se encuentran en mal estado de conservación.

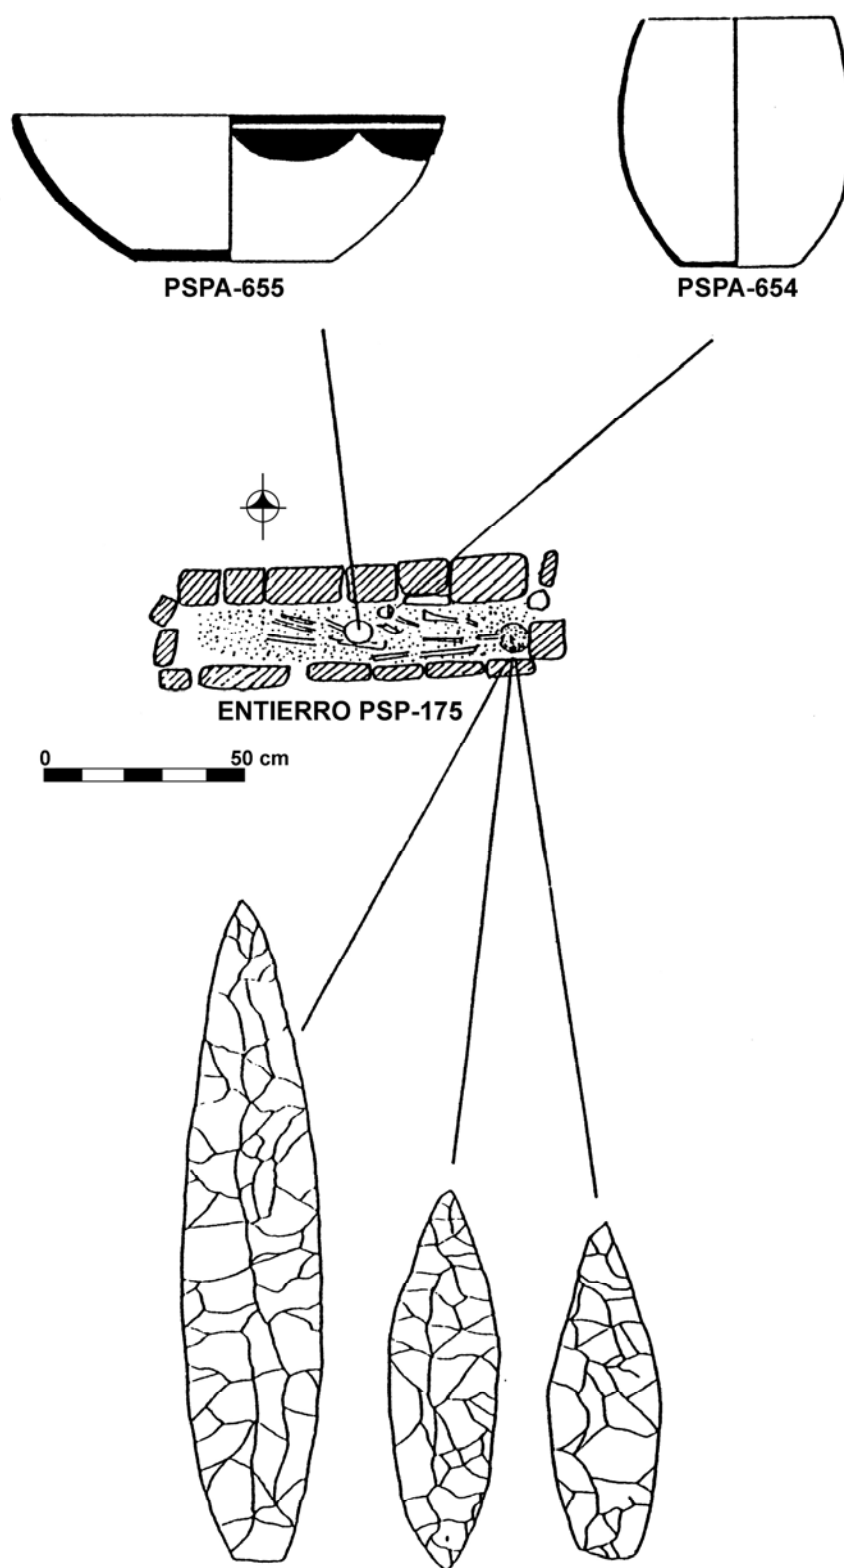
Figura 5 Planta del Entierro 175 y artefactos que conforman la ofrenda

La estructura no contuvo algún recinto funerario, solamente frente a su escalinata central sobre la plaza, se encontró el Entierro 175, el cual corresponde a un personaje colocado en cista, de sexo masculino, de carácter primario, indirecto, colocado en posición extendido en decúbito dorsal, orientado este-oeste, su estatura oscilaba entre 1.50 m y 1.60 m, en mal estado de conservación, adulto medio de 30 a 40 años aproximadamente, su cráneo aparentemente sufrió deformación intencional (Figura 5).

Como ofrendas portó tres cuchillos de pedernal, con forma de una hoja de laurel (María Elena Ruiz, comunicación personal 1996). Las vasijas pertenecen a un vaso y un cuenco. El entierro fue depositado durante el Clásico Terminal.

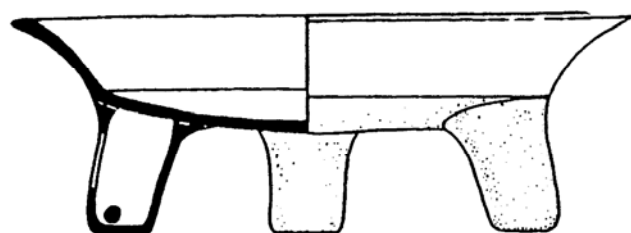
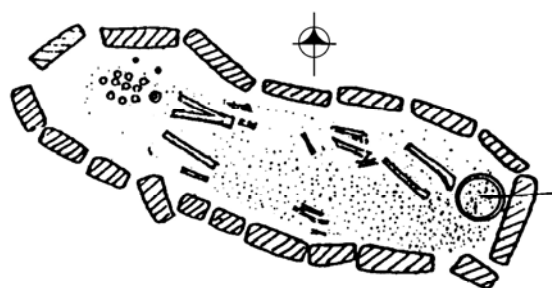
Figura 6 Planta del Entierro 183 y artefactos que conforman la ofrenda

El personaje fue enterrado con un rico ajuar de ofrendas (Figura 6), consistente en un vaso de alabastro ubicado a la altura de la cabeza, un vaso del tipo Tinaja Rojo a la altura de las piernas y un plato con soportes del tipo Infierno Negro en los pies (A-679 y 680). Como ornamentos porta un malacate, nueve argollas fabricadas de caracol y 24 artefactos en forma de anillos con cuatro estilos diferentes; entre ellos con caras zoomorfas que posiblemente tuvieron algunas incrustaciones de piedra en los ojos por presentar agujeros, cuentas de concha nácar y de pirita, un fragmento de colgante de piedra verde, algunos asociados a la cintura, las manos y pies, uno de los anillos está asociado a un dedo. Se asocia este entierro para el Clásico Terminal.

Bajo el escondite se localizó un recinto funerario, en cista, con techo de laja, que contuvo el Entierro 183, de carácter primario, indirecto, colocado en posición extendido en decúbito dorsal, orientado este-oeste, en mal estado de conservación, de un individuo posiblemente de 3a. infancia o adolescente (Vera Tiesler, comunicación personal 1996).

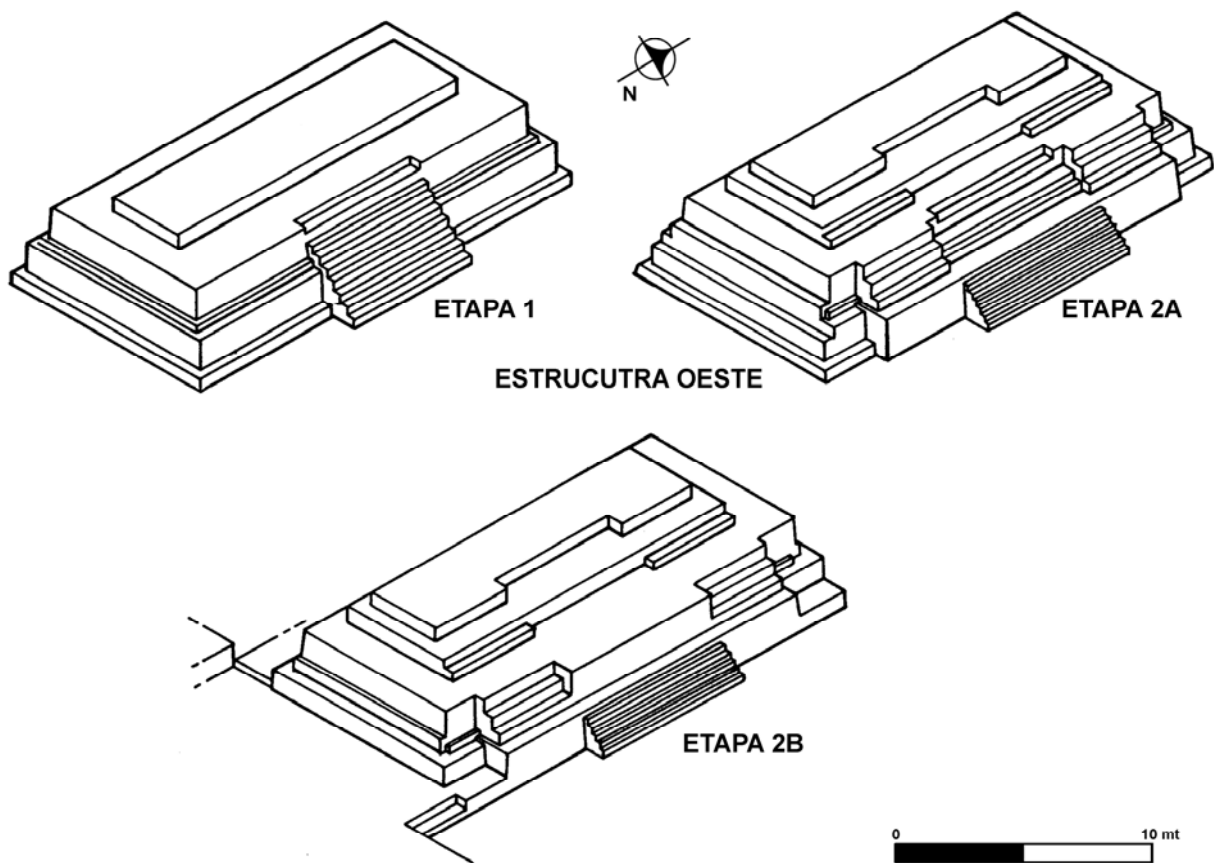
Figura 8 Etapas 1 y 2 de la Estructura Oeste

Es la segunda en tamaño, al oeste de la plaza (Figura 8), la conforma un alto muro que sirve de base para sostener tres cuerpos, una banqueta superior y una escalinata que sirve de comunicación a sus cuerpos superiores, el relleno de su construcción es de piedra caliza de tamaño regular con tierra negra, con poco material cerámico, los muros son bloques de piedra cortada en posición de sogá, el edificio no presentó recinto funerario dedicado al Clásico Tardío. Por su altura debió tener una escalinata central.

En la Estructura 1 (Figura 8) fueron cubiertos los dos primeros cuerpos, formando un sólo cuerpo bastante alto, la escalinata por lo tanto sufrió cambios especiales, mediante un tapón que impide el paso hacia su plataforma superior.

Fue entonces que el tercer cuerpo pasó a formar parte de una escalinata (una en cada lado) para no interrumpir el paso a su banqueta superior; la que también creció y le fueron colocados bloques de piedra a sus lados, haciendo una nueva grada (Figura 8). Por medio de los bloques que se le agregan a los cuerpos, fueron formadas una especie de cornisas en sus esquinas principales.

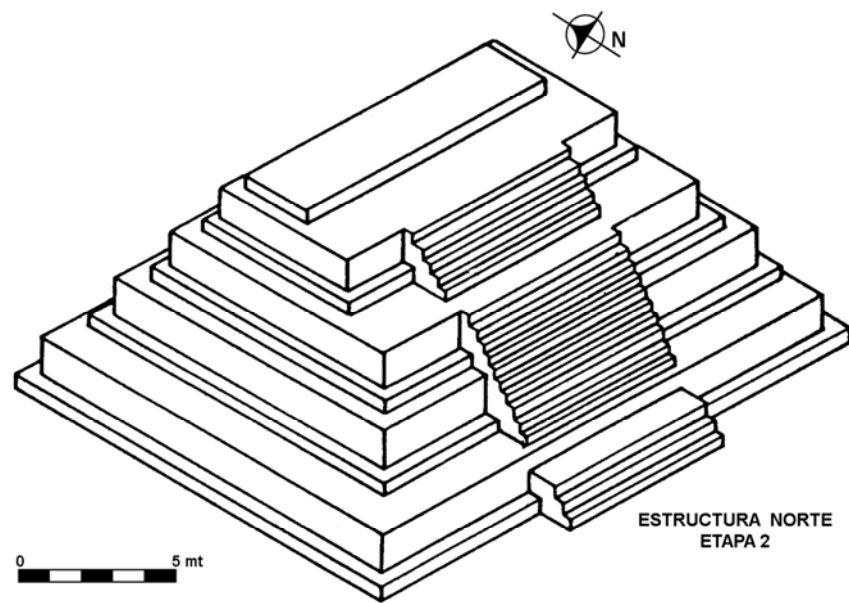
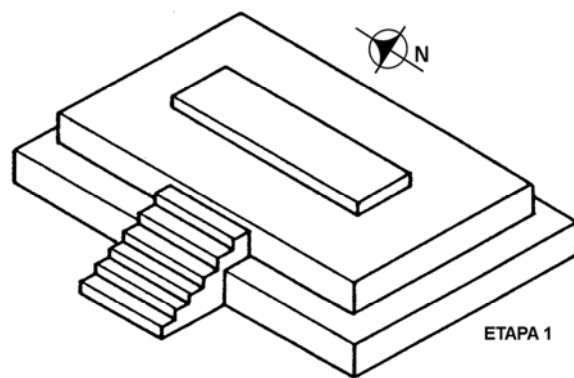
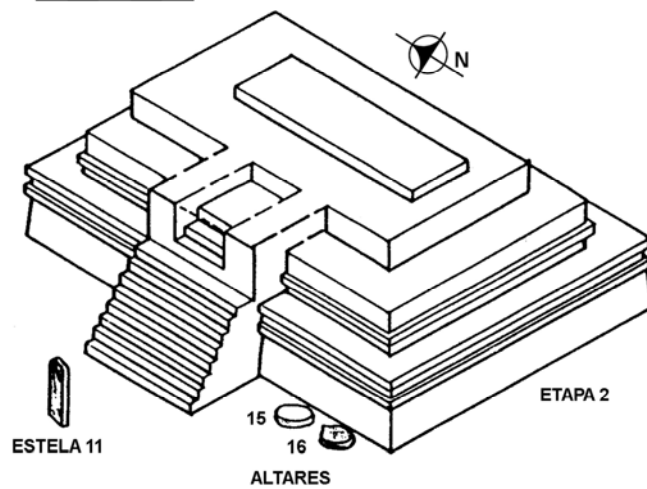
Figura 9 Etapa 2 de la Estructura Norte, Etapas 1 y 2 de la Estructura Este

Es la mayor de la plaza (Figura 9), evidentemente los cuerpos fueron más altos, para darle más elevación, presentó tres cuerpos piramidales y una escalinata central que comunica su banqueta superior, en él se refleja claramente la misma construcción que presentó al final de su ocupación. El relleno utilizado para construir el importante edificio, es de piedra caliza muy blanca de un tamaño regular, con poca inclusión de tierra y cerámica, la cual tiene relación con el Clásico Tardío.

Fue construida desde el primer piso al igual que las otras que le acompañan en la plaza (Figura 9), es la menor del grupo formada por dos cuerpos y una banqueta superior, su escalinata se construyó hasta el nivel del segundo cuerpo, sobresalen cuatro escalones que comunican el centro de la plaza, el material de construcción de sus esquinas son piedras calizas superpuestas de esquinas cortadas a manera de tener un esquinero de planta circular; los muros frontales son bloques de piedra en posición de sogá.

Para este mismo estadio, la Estructura 3 sufre cambios significativos (Figura 9), se levanta un muro cubriendo la etapa anterior, a manera de formar los mismos cuerpos solamente que más altos, evidentemente crece su escalinata pero al llegar ésta a la altura del segundo cuerpo, se interrumpe el paso por medio de un tapón que impide el ingreso a la plataforma superior, posiblemente para depositar en ella a un entierro importante del Clásico Terminal, con su rica ofrenda. Así también, durante este mismo periodo, son colocados en el lateral suroeste de la Estructura 3, dos altares circulares lisos de piedra caliza y se coloca en el eje de la escalinata la Estela 11. Posiblemente estos monumentos forman parte de los rituales dedicados al personaje que fue enterrado dentro de la estructura.
