2000 El Proyecto Petén Noroccidente – La Joyanca: Primera Temporada En El Sitio. En XIII Simposio de Investigaciones Arqueológicas en Guatemala, 1999 (editado por J.P. Laporte, H. Escobedo, B. Arroyo y A.C. de Suasnávar), pp.718-737. Museo Nacional de Arqueología y Etnología, Guatemala (versión digital).

# EL PROYECTO PETÉN NOROCCIDENTE – LA JOYANCA: PRIMERA TEMPORADA EN EL SITIO

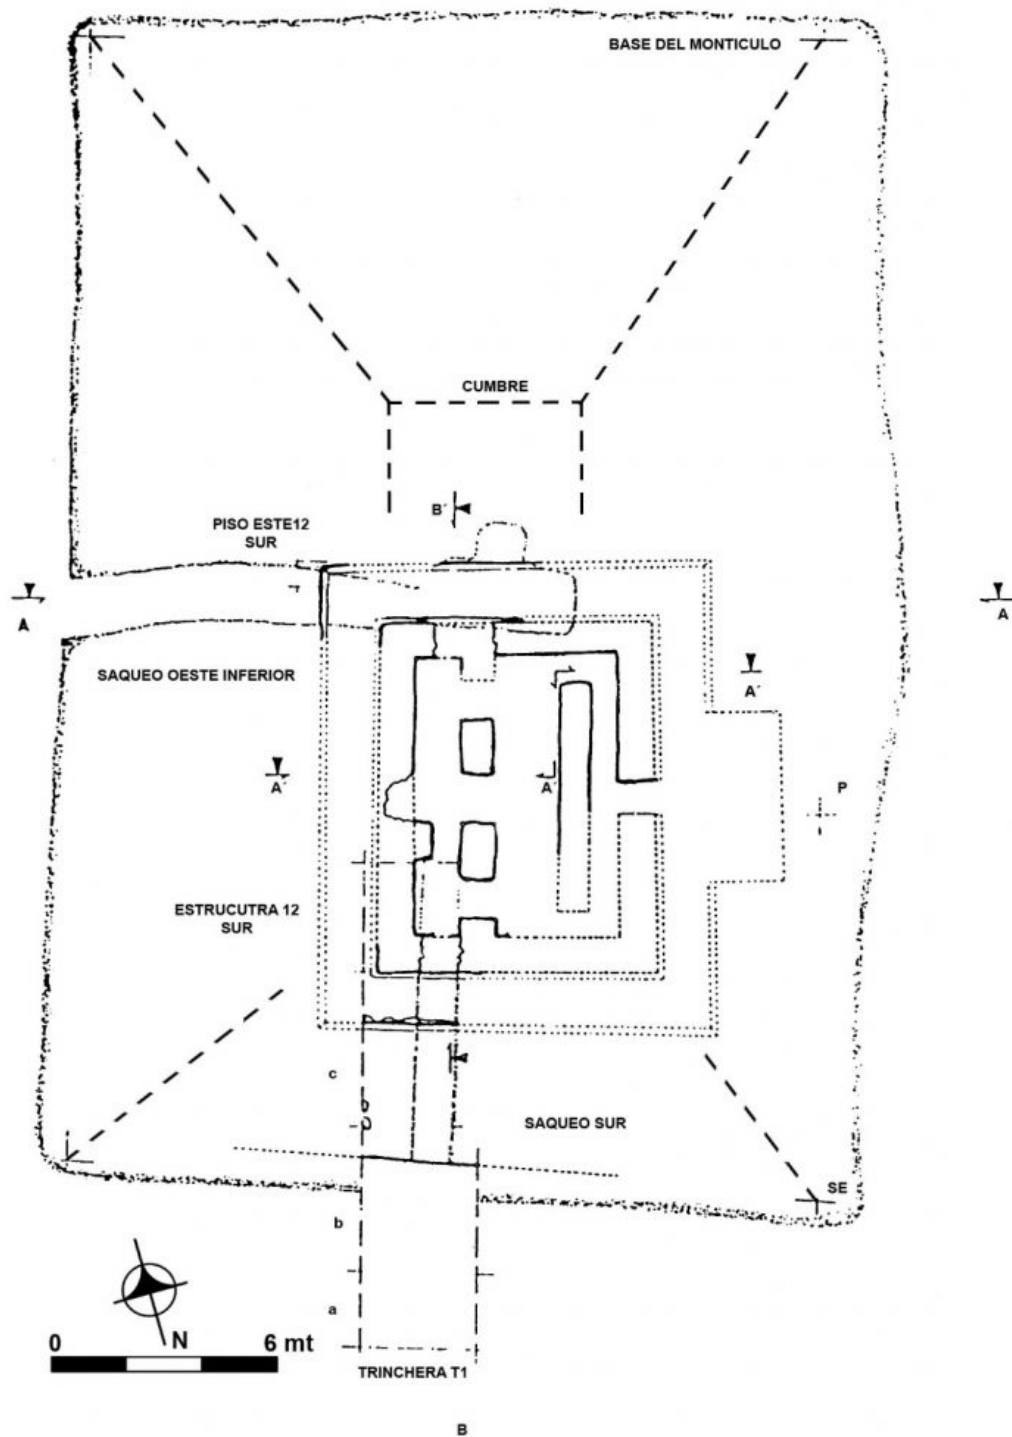
Figura 3 La Joyanca, Plaza principal, Estructura 6E-12, planta general con ubicación de los cortes y de los saqueos oeste inferior y sur

La Estructura 6E-12 (30.60 m de largo, 19.60 m de ancho en la base y 11.20 m de altura), se veía dañada por dos trincheras de depredación superpuestas en la fachada oeste y una trinchera a media pendiente en la fachada sur (Figuras 3, 4 y 5). Los daños provocados por estos saqueos hacían necesaria una intervención inmediata sobre el edificio conservado dentro de la pirámide, llamado «Estructura 12-sub», que consta de una plataforma y de su superestructura y representa un estado de construcción temprana. El edificio se conserva entero, desde la base de la plataforma hasta la crestería del techo. Pero estaba en condición precaria al inicio de la temporada debido al colapso de las bóvedas interiores de dos de los tres cuartos.

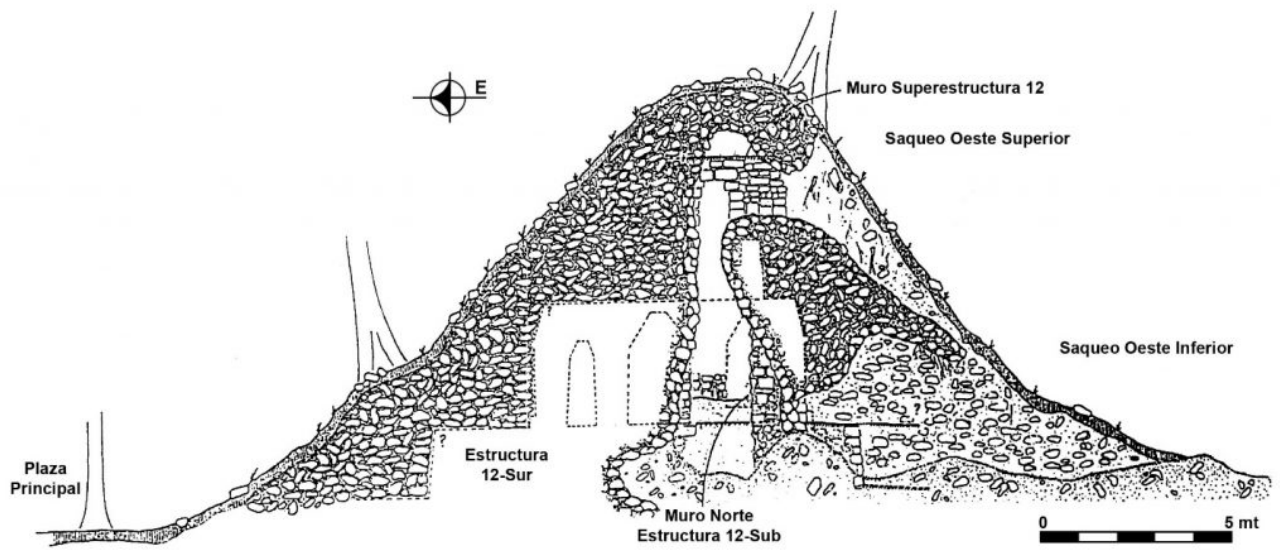
Figura 4 La Joyanca, Estructura 6E-12, corte AA este-oeste

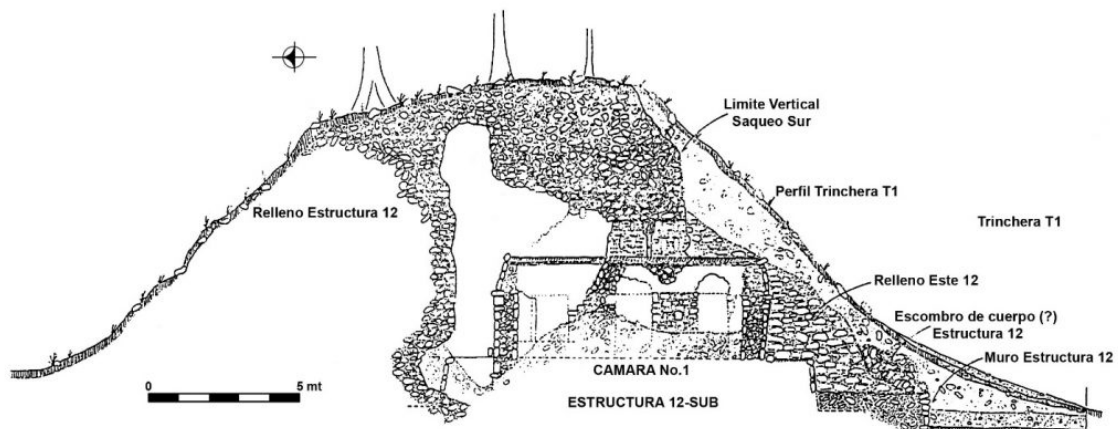
Figura 5 La Joyanca, Estructura 6E-12, corte BB norte-sur

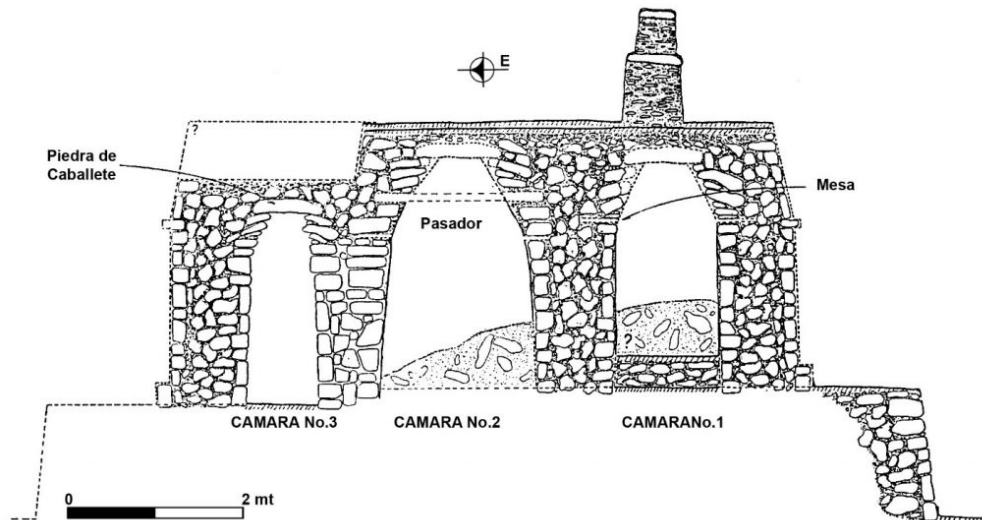
Figura 6 La Joyanca, Estructura 6E-12 sub, corte A'A' este-oeste de la superestructura

La superestructura 12-sub (9.40 m por 7.20 m, plataforma 1.50 m de altura) consta de tres cámaras paralelas orientadas norte-sur (eje grande del edificio; Figura 6). La puerta de entrada da acceso a la cámara más estrecha (0.70 m), la cual tendría dos puertas laterales que acceden a la cámara central. Esta es más ancha (1.70 m) y tiene tres puertas hacia la cámara posterior. Las tres cámaras están cubiertas de bóvedas sencillas -de tipo escalonado, inclinado. Es decir, que sobre la mesa arrancan muros inclinados de bóveda, que reciben en su parte alta de dos a tres hiladas superpuestas de piedras planas inclinadas por medio de cuñas y piedras pequeñas. Las piedras planas son las que soportan las lajas de caballete. Sus muros están repellados de estuco pintado de rojo, en ellos se encuentran algunos graffiti antiguos. Sobre la parte horizontal del techo se conserva parcialmente la crestería (1.10 a 1.75 m de altura), adornada con agujeros calados de forma ovalada (Figura 7). La mampostería es de piedra labrada, con abundancia de sillares de revestimiento bien tallados, de aristas agudas (de tipo Río Bec). La fachada exterior sur conserva su repello de estuco, casi desde la base hasta el techo.

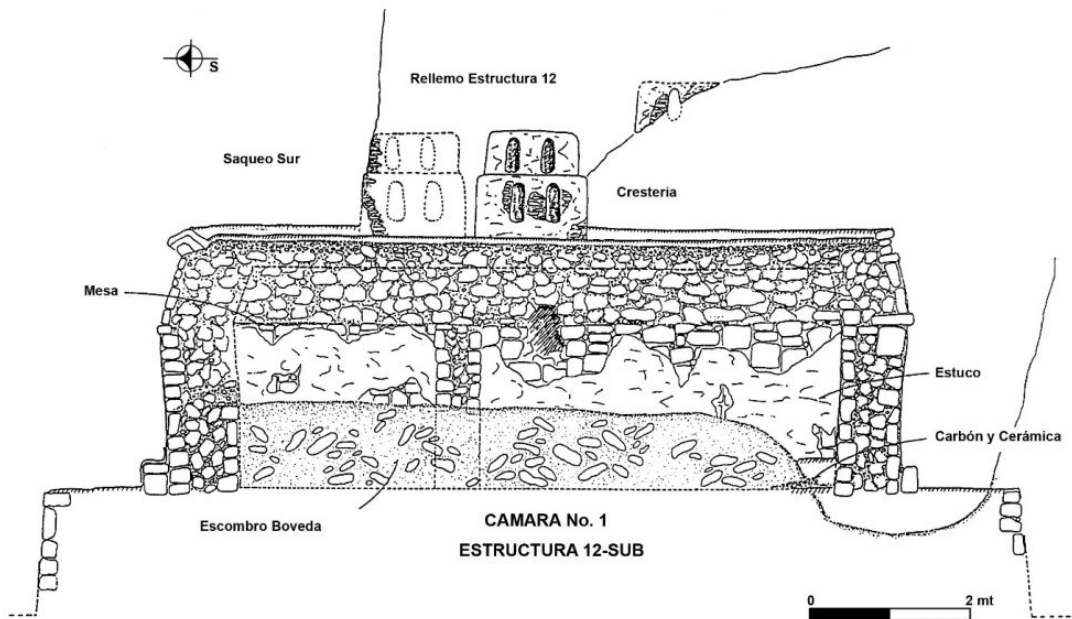
Figura 7 La Joyanca, Estructura 6E-12 sub, corte B'B' norte-sur

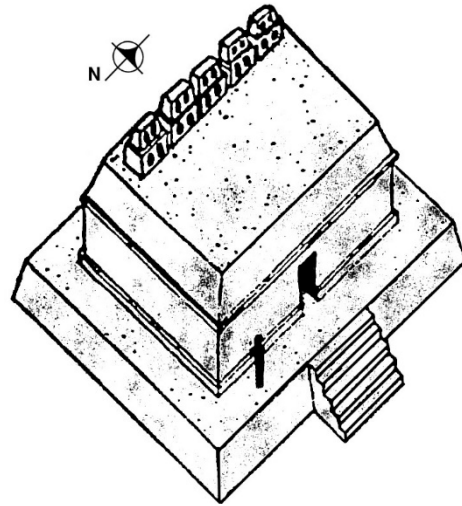
Figura 8 La Joyanca, Estructura 6E-12 sub, vista isométrica hipotética (Saint-Dizier 1999)

Los espacios interiores eran tan oscuros y estrechos que, a pesar de la probable presencia de una banca en la cámara posterior, parece difícil atribuir a la Estructura 6E-12-sub una función residencial. Podría haber sido más bien un templo de tres cámaras o un edificio reservado a ritos específicos y/o a la conservación de algunos objetos suntuarios. Es indispensable la consolidación de este edificio, lo que representa una operación de largo alcance, debido al volumen de la pirámide posterior, la cual aparece muy erosionada y carece, salvo en su base, de vestigios conservados de sus cuerpos (Figuras 8 y 9).

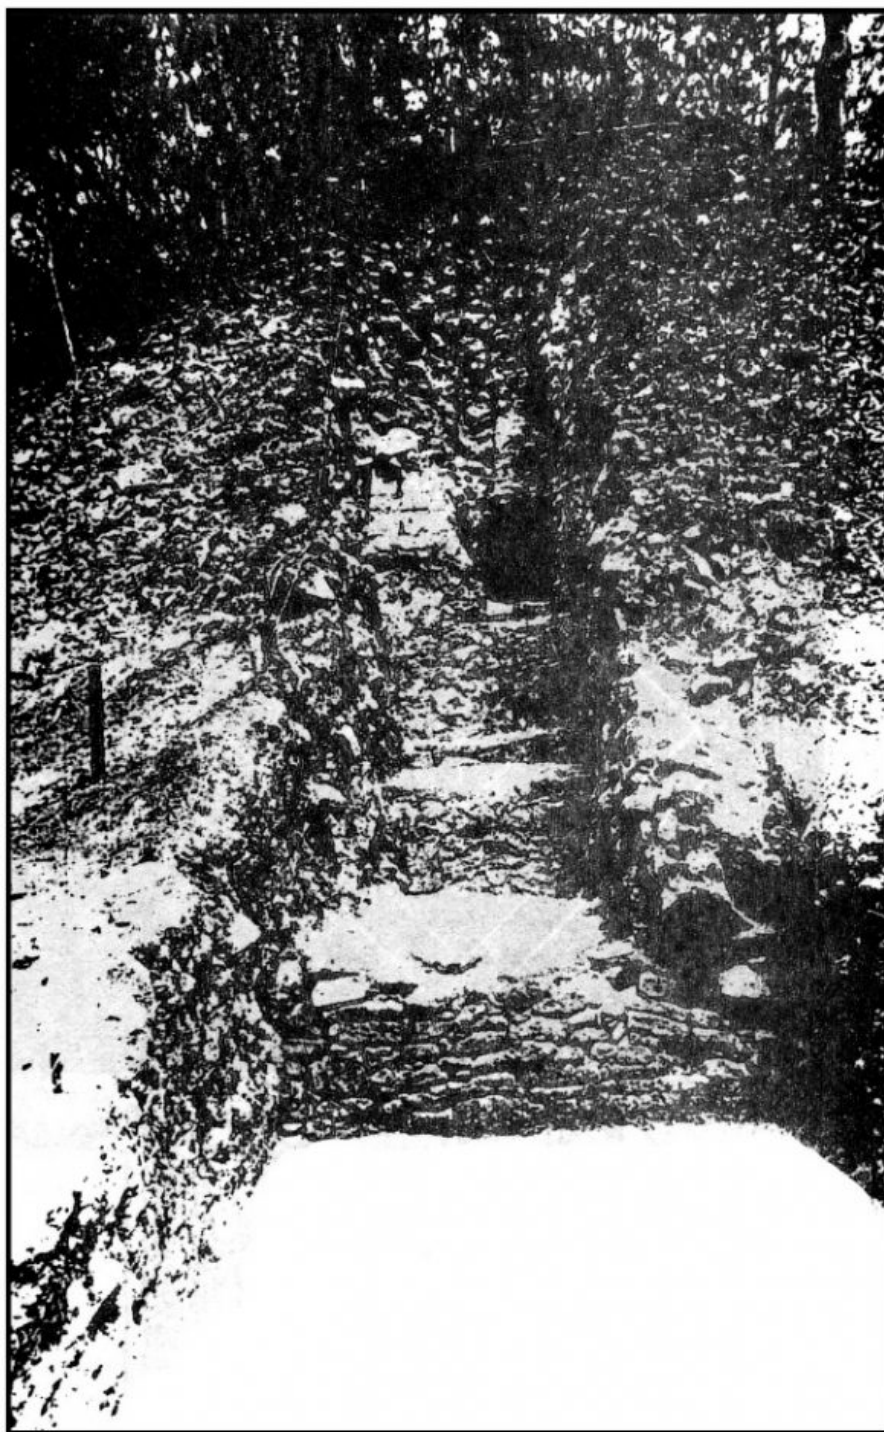
Figura 9 La Joyanca, Estructura 6E-12, liberación de la pirámide 6E-12 tardía. En el centro, sobre el saqueo, se observa la crestería blanca de 6E-12 sub

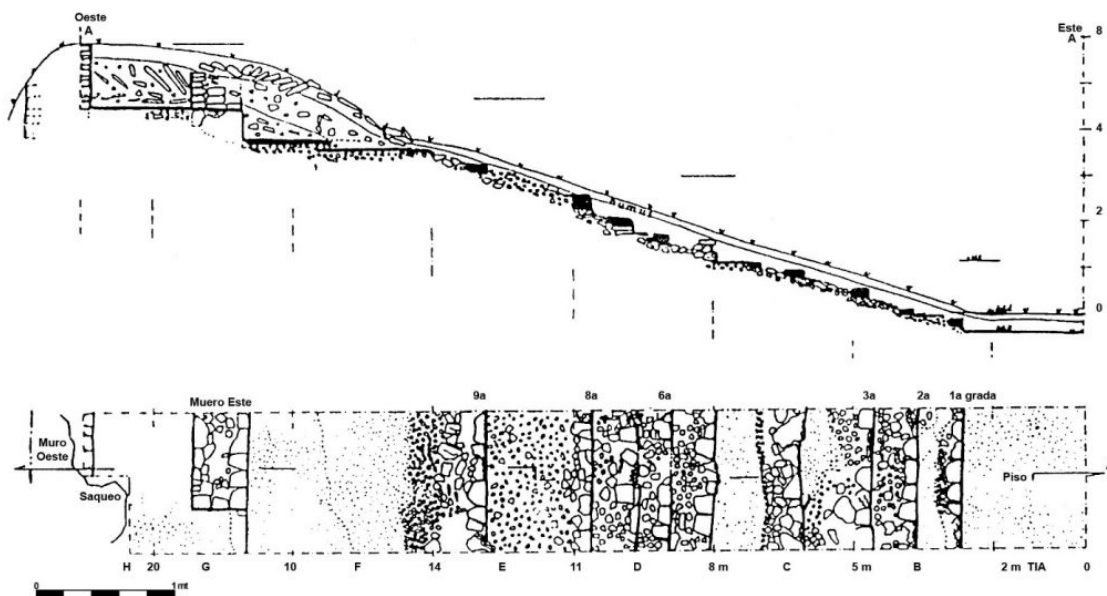
Figura 10 La Joyanca, Estructura 6E-13, perfil oriental y planta de su fachada hacia la Plaza Principal

También en la Plaza Principal iniciamos la exploración de la Estructura 6E-13, ubicada al norte de la Pirámide 6E-12. La Estructura 13 es la más grande de La Joyanca (56 m por 17.60 m, 6 a 8 m de altura) y los restos de muros visibles en su cumbre indicarían la existencia de nueve cámaras yuxtapuestas a lo largo del eje grande. La excavación de una trinchera frontal (de 3 m de ancho) permitió conseguir el perfil oriental completo de la estructura, es decir, de su fachada hacia la Plaza Principal, desde el nivel de la plaza hasta la cumbre del montículo.

Despejamos una escalinata frontal de nueve gradas anchas y los pisos de estuco superpuestos de la plataforma (a 4.30 m sobre el piso de la plaza), en la cual se alza la

superestructura: de ella excavamos parte de un cuarto que conserva sus muros, de una altura de 0.70 a 1 m. Su piso interior de estuco sobrealzado de 0.60 m por encima de la plataforma (Figura 10). Los escombros interiores sugieren que el edificio estaba cubierto de una bóveda hecha con lajas medianas. Un detalle interesante es la mampostería del muro de fachada delantera de la superestructura, que presenta enormes bloques bien tallados de caliza suave (un bloque de base tendría más de 3 m de longitud), diferente de las mamposterías que caracterizan las Estructura 12-sub y 12 tardía.

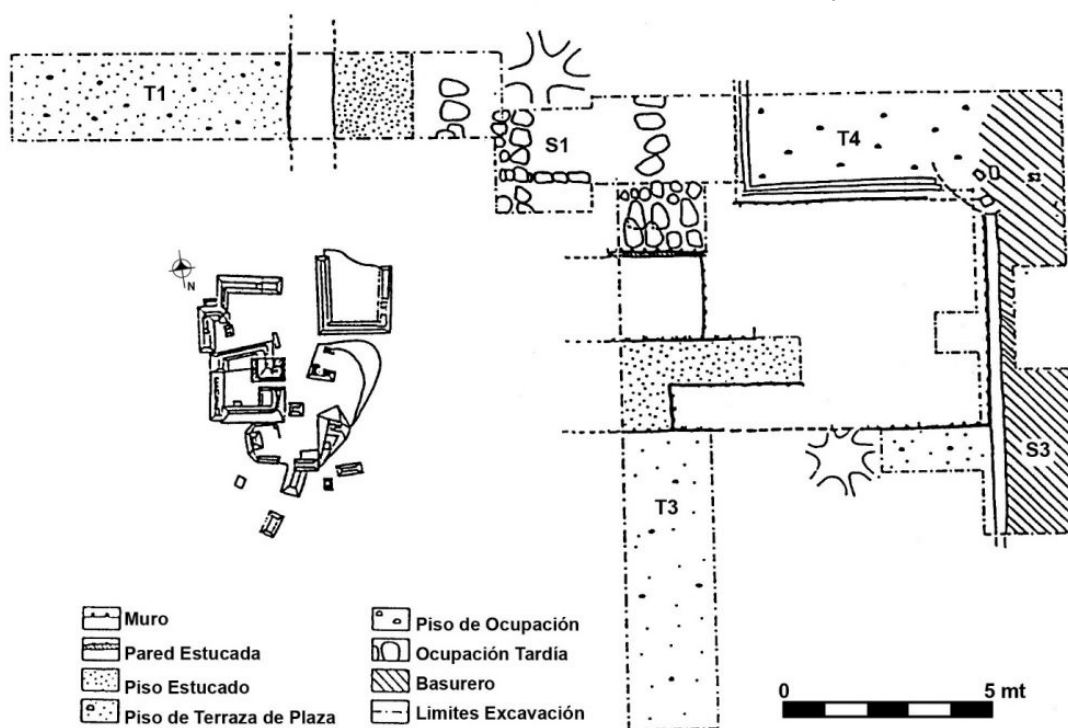
Figura 11 La Joyanca, Grupo Guacamaya, Estructuras 6F-7 y 6F-9, ubicación de las excavaciones y de los vestigios de ocupación liberados en el transcurso de la temporada 1999

Las Estructuras 7 y 9, ubicadas del lado este del Patio Central, fueron el principal objeto de estudio (Figura 11). La Estructura 6F-7, orientada norte-sur, fue escogida al caracterizarse por ser uno de los mayores volúmenes del Patio Central de Guacamaya (en anchura y altura), sin saqueos y con relativa escasez de árboles. Aparentaba también presentar un buen estado de conservación. Con las mismas características que la anterior, la Estructura 6F-9, yuxtapuesta a la antes mencionada y perpendicular a esta última, se distingue por su ubicación en la entrada al recinto del patio central. Se abrieron tres trincheras y tres sondeos estratigráficos en este conjunto.

Unas grandes lajas halladas en excavación en la parte superior de los montículos de las Estructuras 7 y 9 -observadas también en superficie en algunas otras estructuras de Guacamaya- dan testimonio de la ocupación post-abandono del grupo. Forman en la parte alta de los montículos una plataforma construida después de una nivelación y aparentemente reforzada en su borde por dos hileras de lajas superpuestas (Figuras.11 y 12).

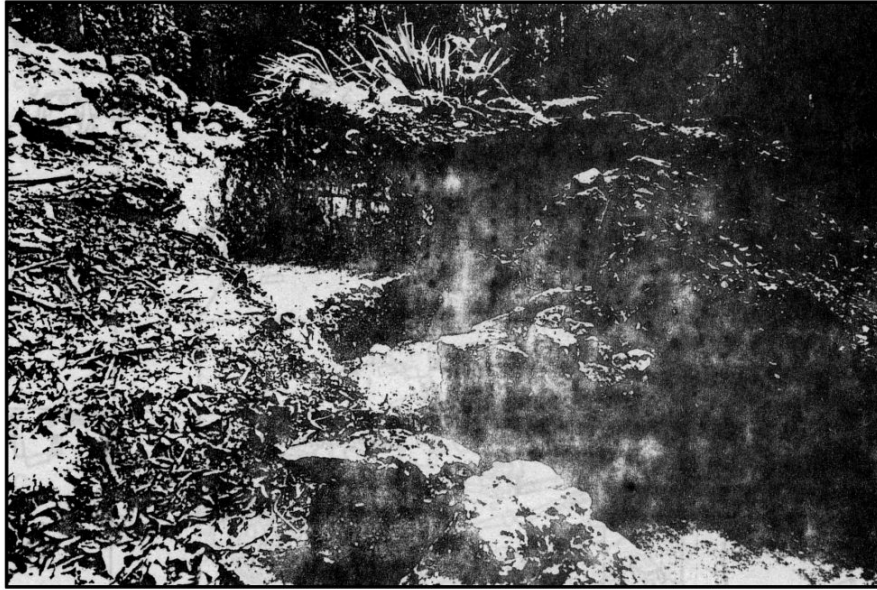
Figura 12 La Joyanca, Estructura 6F-9, Trincheras 3 vista hacia el noreste, fachada sur y entrada del cuarto, banqueta, muro norte estucado y muro de separación interior. En la parte superior del colapso se observan las grandes lajas de la ocupación post-abandono

La Estructura 6F-9, de medidas inferiores a la anterior, presentó un mejor grado de conservación, lo que permitió la liberación de su plataforma, así como las fachadas norte, este y sur, que se han conservado en alturas que oscilan entre 0.50 m y 1.20 m. El interior de esta estructura fue parcialmente excavado y fueron descubiertos las paredes, el piso y la banqueta estucados de un cuarto que abre hacia el sur (Figura 12).

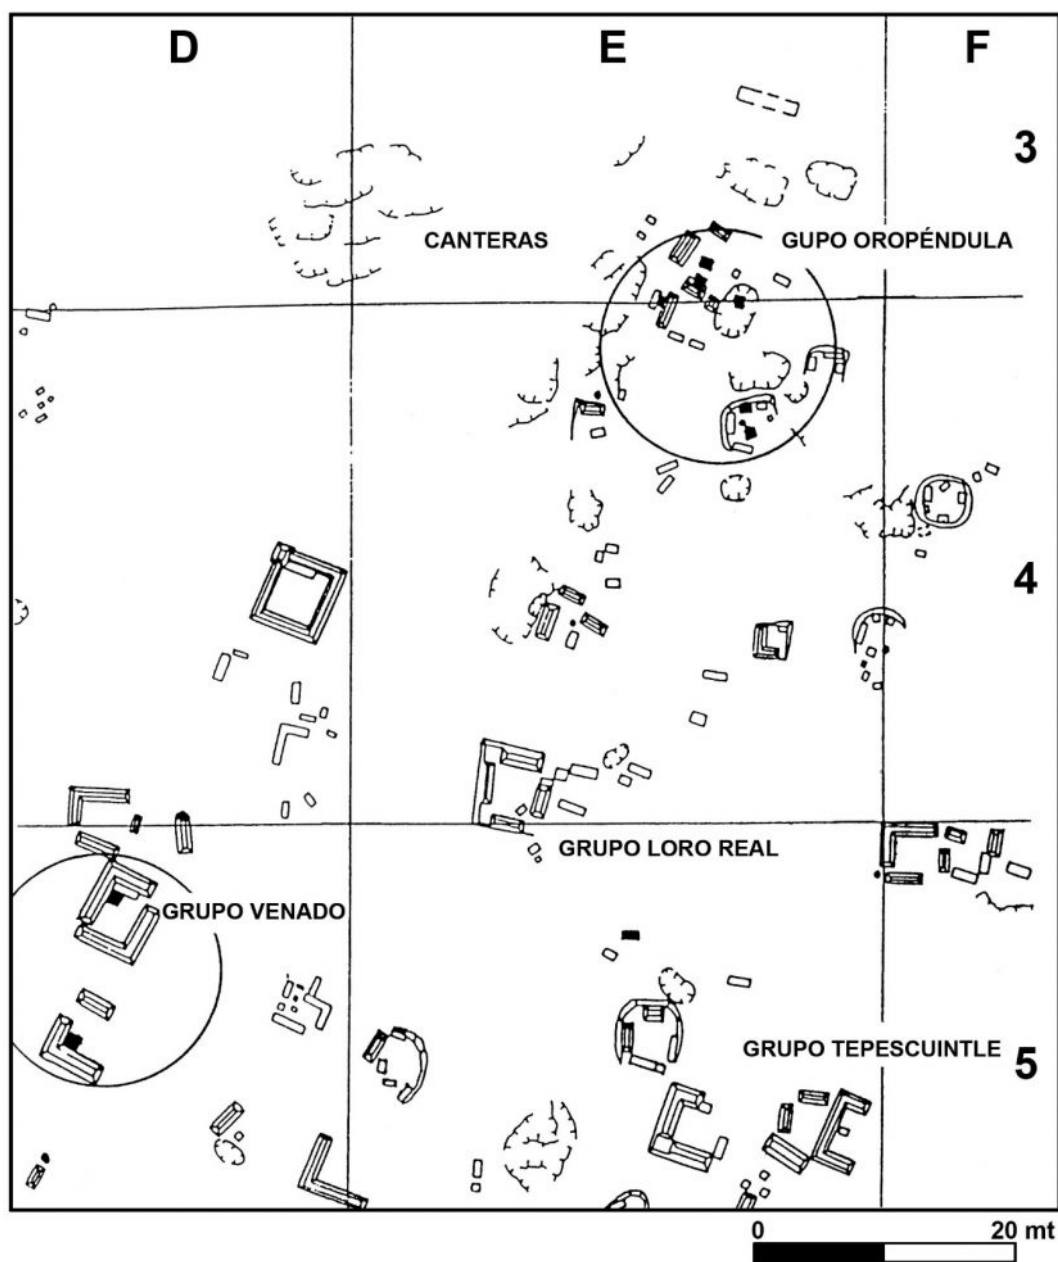
Figura 13 La Joyanca, Grupos Oropéndula y Venado, localización de excavaciones de sondeo en los cuadrantes 3E, 4E y 5D

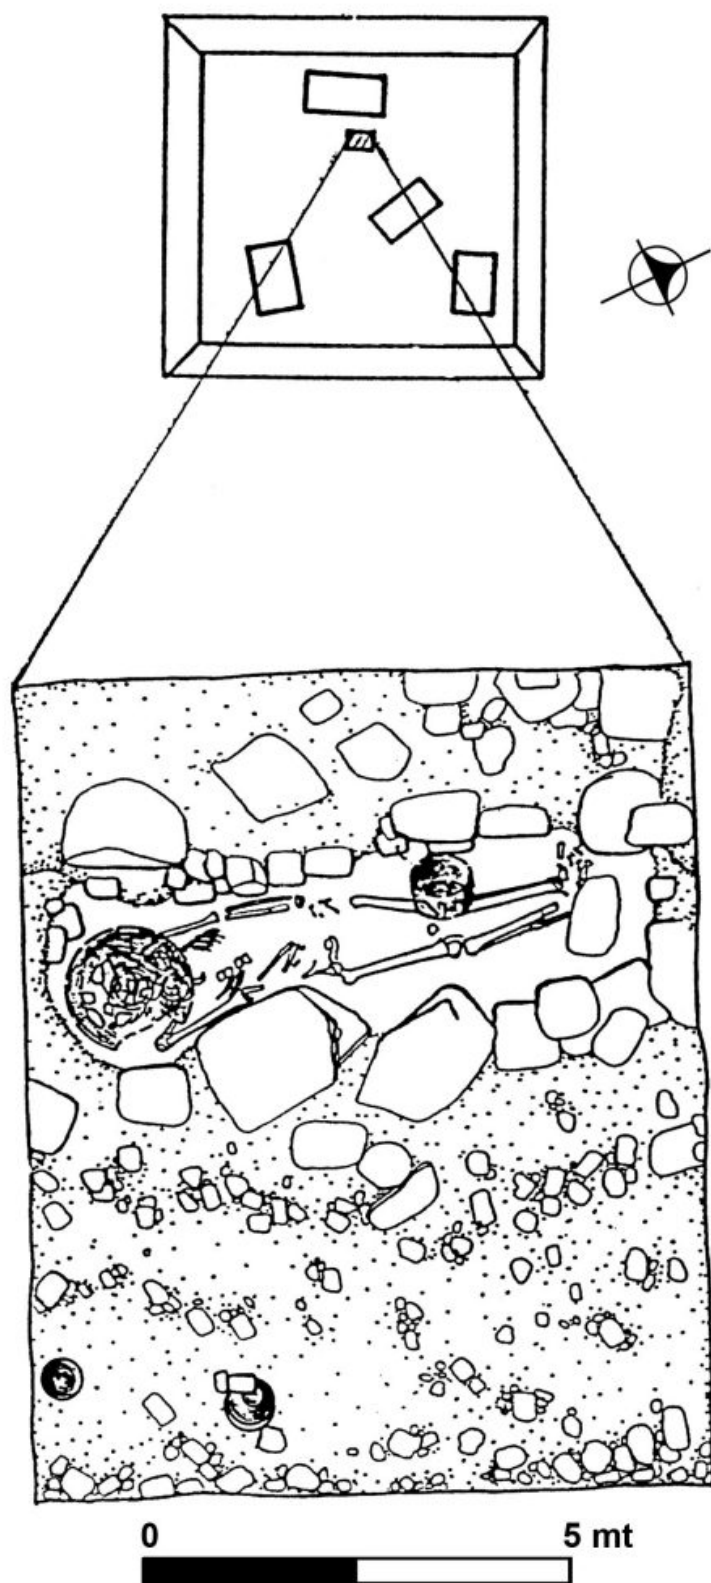
Figura 14 La Joyanca, Grupo Cojolita (esquina noreste del cuadrante 6D), sepultura (Schwendener 1999)

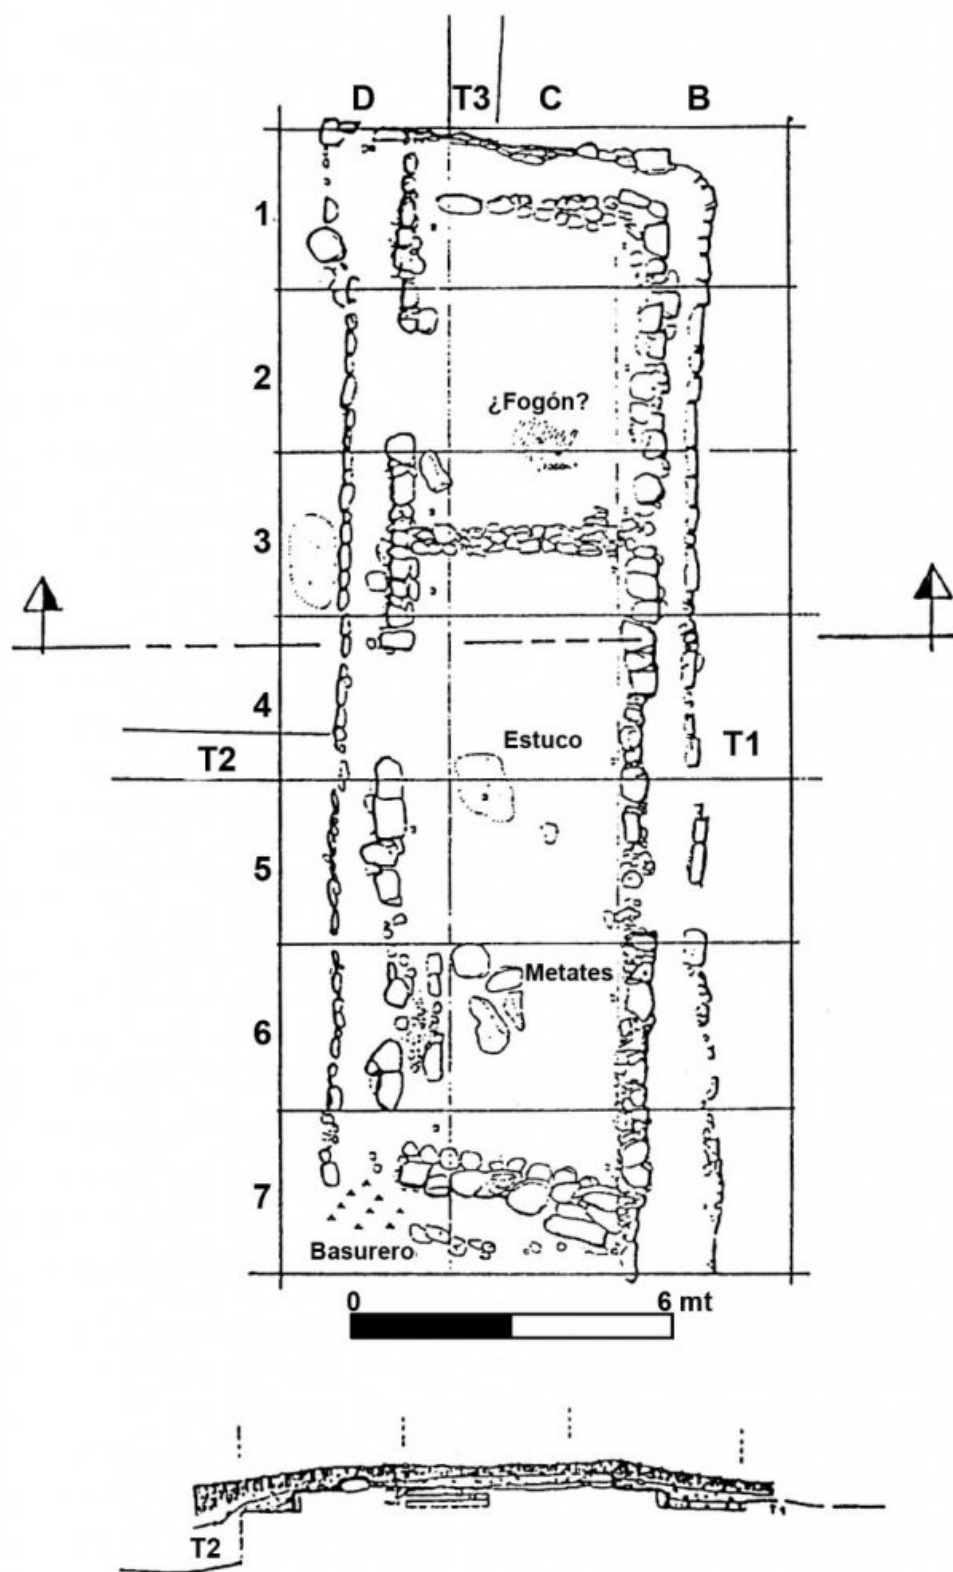
Figura 15 La Joyanca, Grupo 5F-Este, planta general de la Estructura B
