2000 Resultados preliminares de las investigaciones realizadas en el Grupo Maler, Yaxha, Petén. En *XIII Simposio de Investigaciones Arqueológicas en Guatemala, 1999* (editado por J.P. Laporte, H. Escobedo, B. Arroyo y A.C. de Suasnívar), pp.354-373. Museo Nacional de Arqueología y Etnología, Guatemala (versión digital).

# RESULTADOS PRELIMINARES DE LAS INVESTIGACIONES REALIZADAS EN EL GRUPO MALER, YAXHA, PETÉN

*Tania Cabrera*

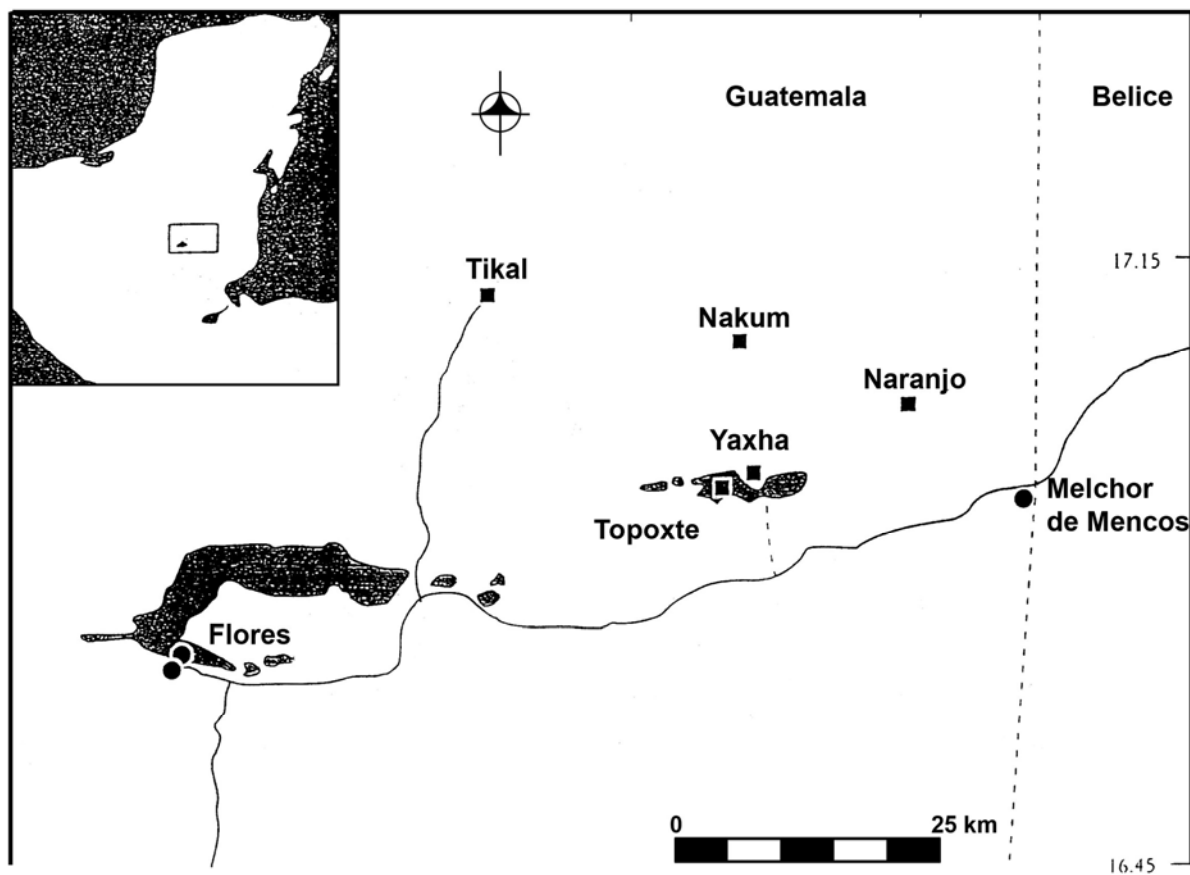
Figura 1 Localización del sitio de Yaxha

El sitio arqueológico Yaxha se localiza en la región norte del departamento de Petén y se ubica en la ribera norte de la laguna del mismo nombre. Yaxha se extiende sobre una colina que corre paralela a la orilla de la laguna cerca de 3 km. Cuenta con edificaciones, plazas, patios y calzadas por medio de terrazas niveladas en orden ascendente de este a oeste (Figura 1).

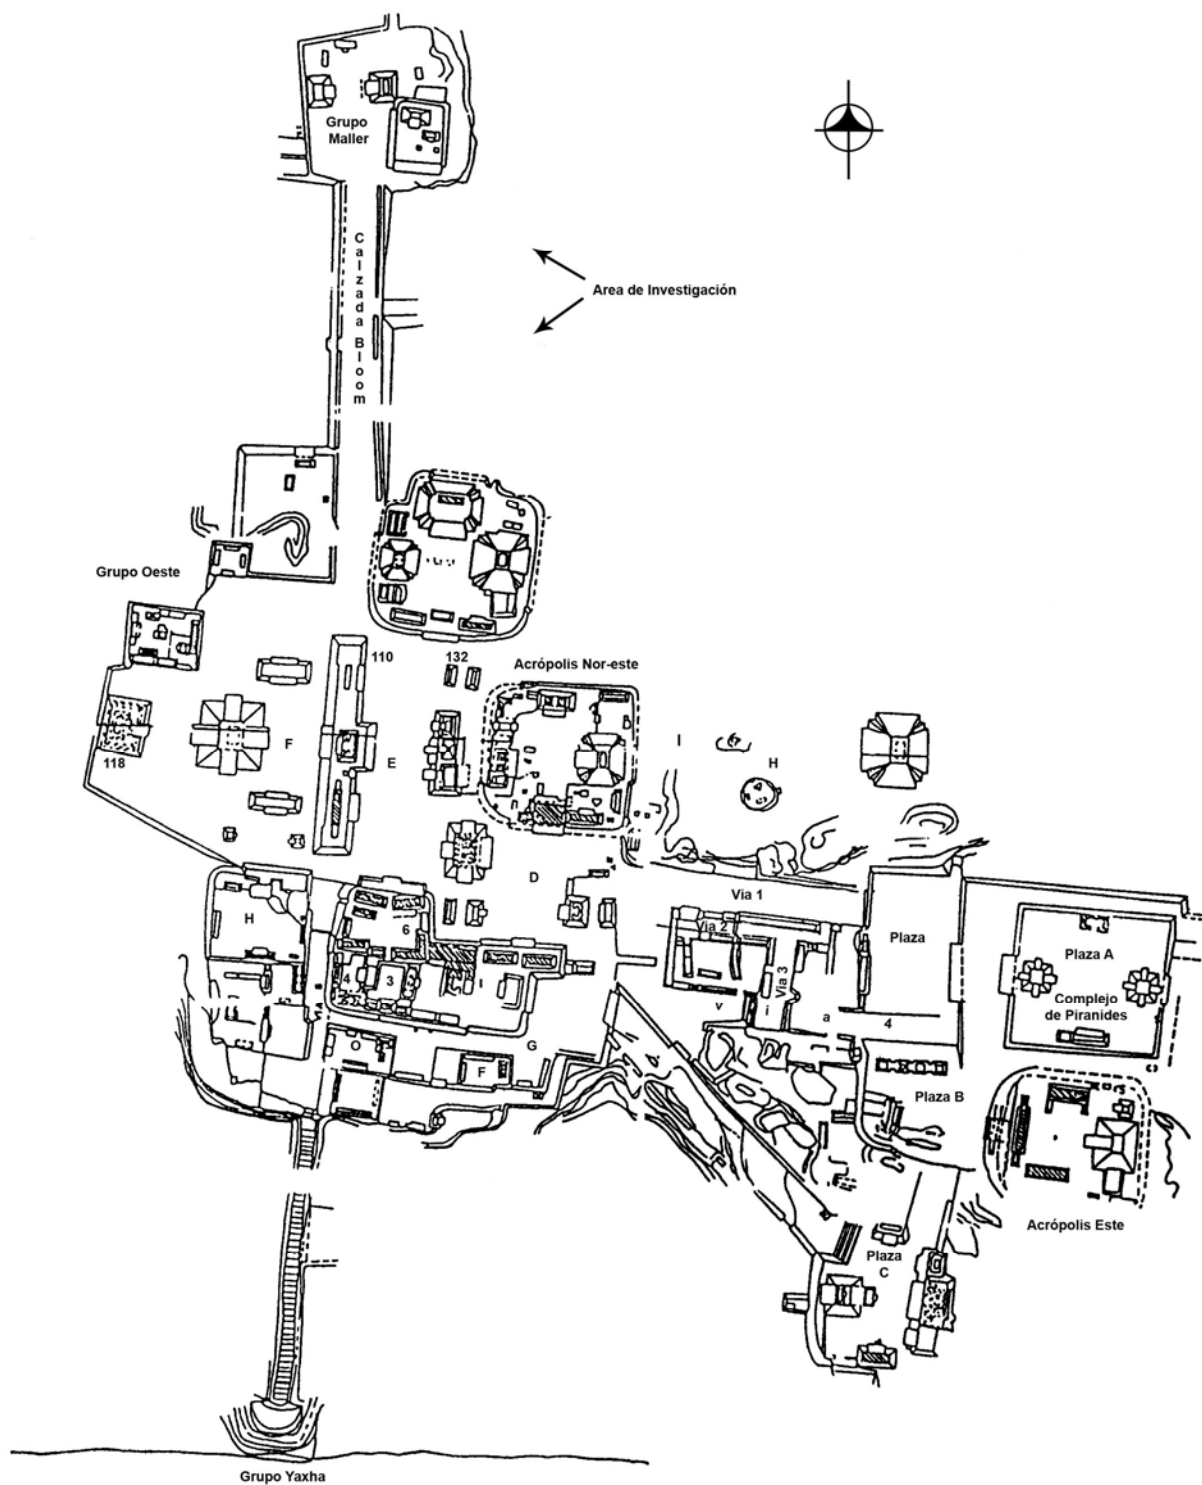
Figura 2 Mapa del sitio Yaxha

En el sitio hay más de quinientas edificaciones, caracterizadas por grandes complejos de edificios entre los cuales cabe mencionar el Complejo de Pirámides Gemelas, Juegos de pelota, varias acrópolis, un complejo conmemorativo, templos, palacios y varias calzadas, una de las cuales desciende casi 50 m hacia la orilla de la laguna. Además, hasta la fecha han sido reportadas cuarenta estelas (Figura 2; Hermes, Noriega y Calderón 1997).

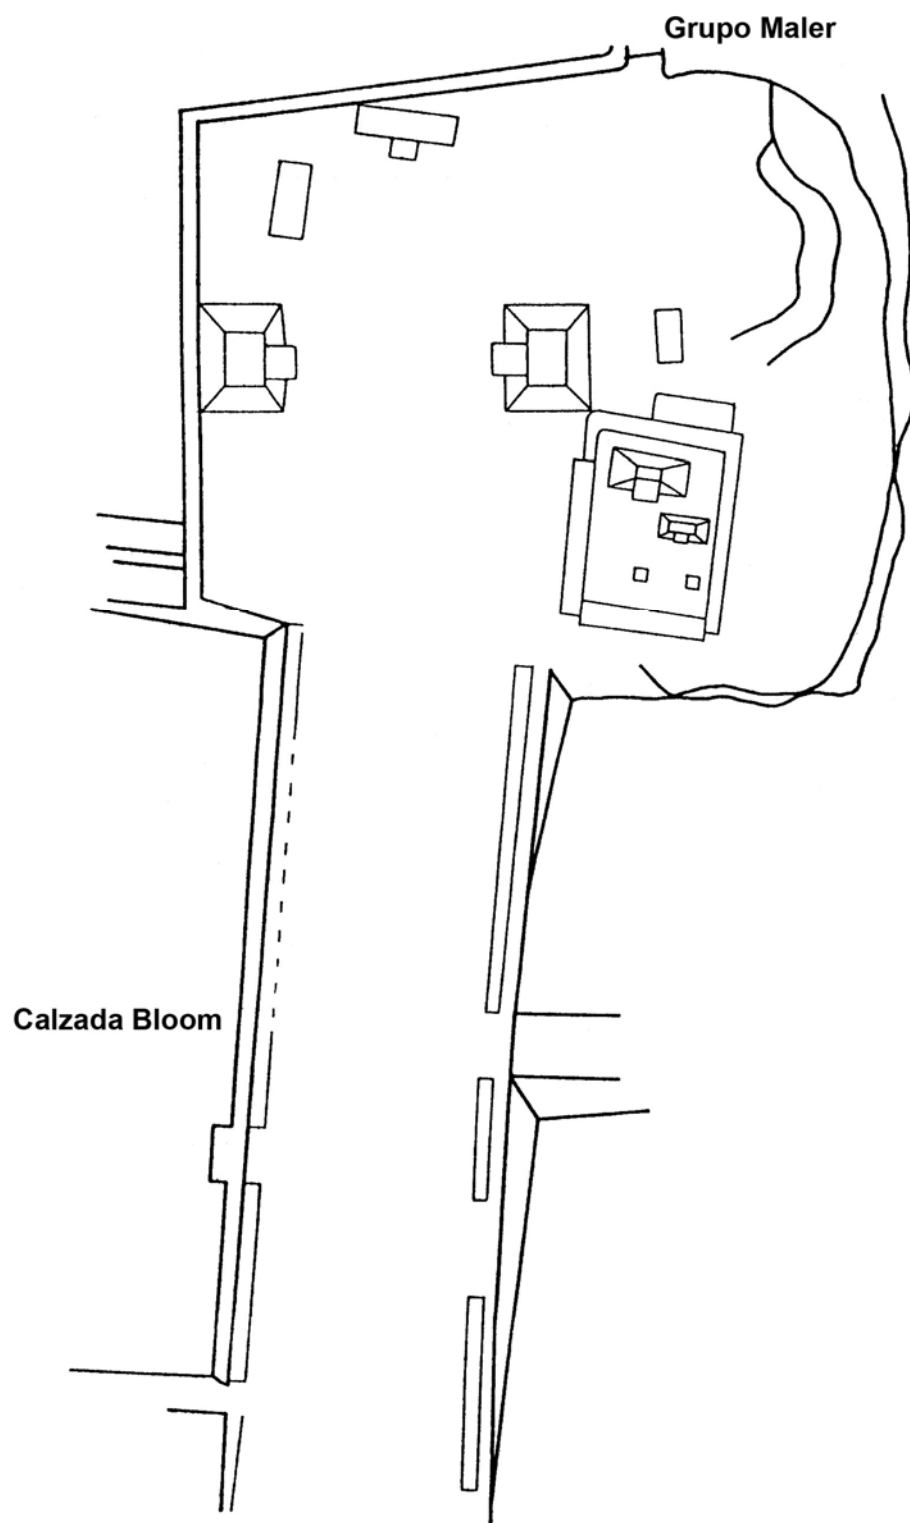
Figura 3 Grupo Maler

termina frente a un edificio, el cual es el Complejo de Conmemoración Astronómica. Este mismo edificio mide 180 m de largo, en cuyo extremo inicia otra calzada llamada Calzada Blom, de 300 m, que termina en una plaza abierta con edificaciones conocidas como Grupo Maler, que se encuentra a 254 m sobre el nivel del mar (Figura 3).

El Grupo Maler consiste en una plaza abierta y elevada del terreno natural. Domina el espacio dos edificaciones piramidales una frente a la otra en eje axial este-oeste (Edificio 1 - Edificio 4). El tercer elemento ordenador del espacio es una plataforma elevada de 47 m de largo por 42 m de ancho en la porción sureste de la plaza (Plataforma 6), sobre la cual el Edificio 6 es el principal, otros edificios de menor tamaño complementan la distribución espacial del grupo (Figura 4). Ya habiendo identificado el Grupo Maler, podemos entrar a detallar los resultados preliminares de cada edificio.

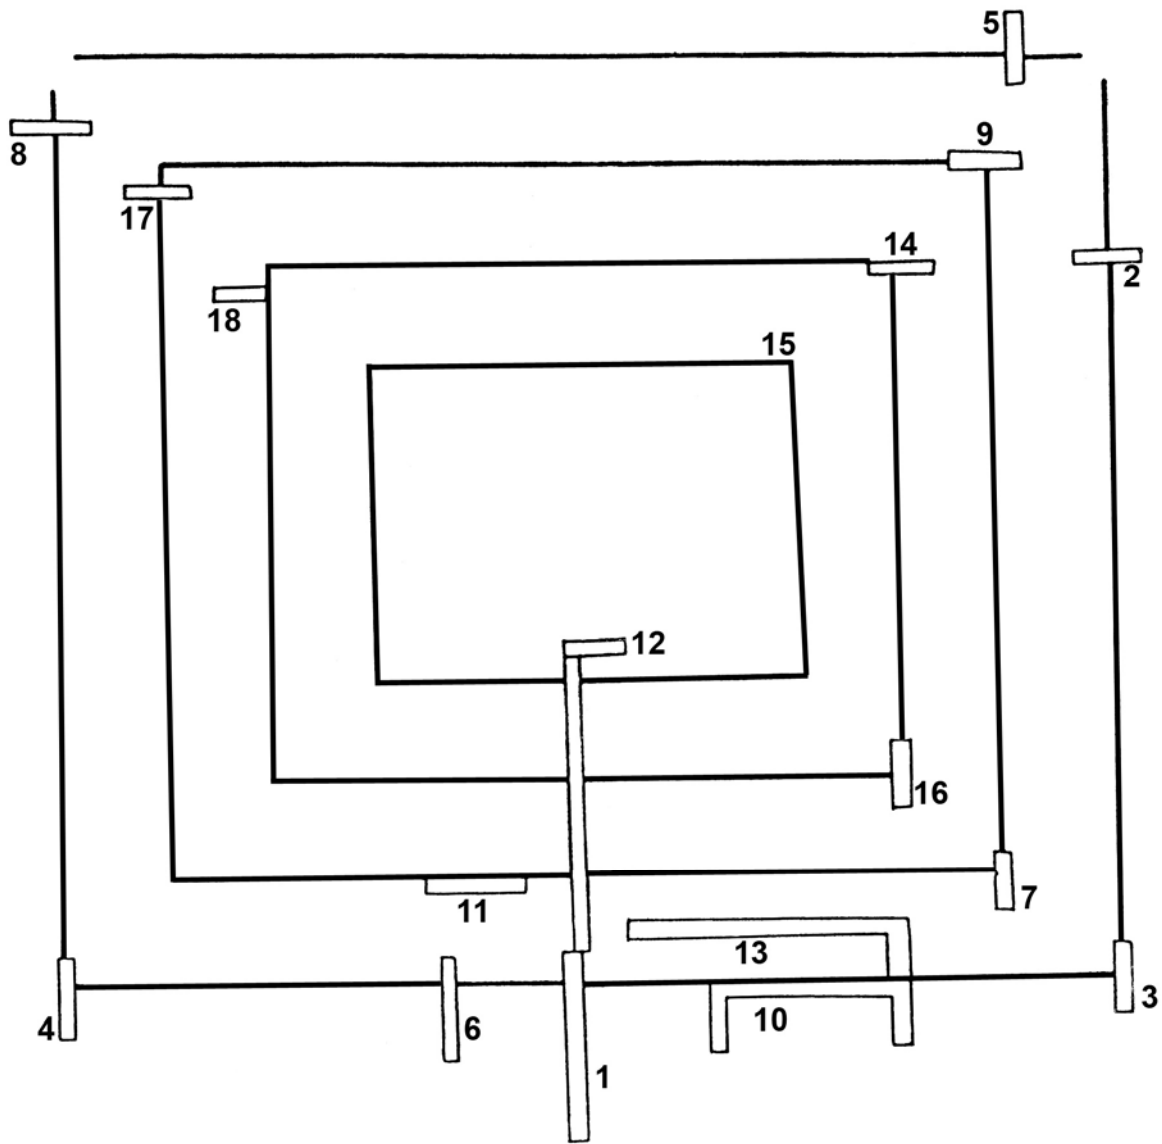
Figura 5 Planta de excavaciones del Edificio 4

El Edificio 4 es uno de tres intervenidos, teniendo 18 m de ancho por 26 m de largo y 9.70 m de altura. Los trabajos de investigación le asignaron la Operación I y se efectuaron 18 excavaciones que corresponden al 30% del conocimiento del mismo (Figura 5). Se pudo determinar hasta el momento que es una estructura escalonada de cuatro cuerpos, con esquinas remetidas y una escalinata central en la fachada oeste. Así también se cree que tenga un posible recinto entre el segundo y tercer cuerpos, del lado sur de la misma fachada, así como dos cámaras abovedadas en la parte superior. Esta edificación corresponde al Clásico Tardío y posiblemente tenía una función ceremonial (Figura 6).

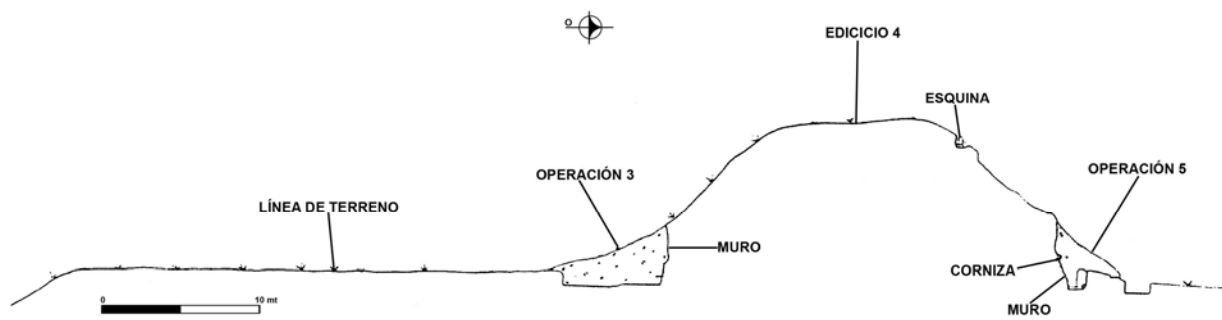
Figura 7 Perfil este-oeste de Edificio 4

Hasta el momento sólo se conoce parte del último estadio constructivo, ya que sólo se han liberado escombros de diferentes áreas sin llegar al interior de la misma. Sin embargo, se cree que al menos debe albergar una edificación anterior dentro de los muros constructivos del Clásico Tardío (Figura 7). Actualmente se puede observar que el estado de conservación de este edificio es malo ya que sus muros y piso superiores colapsaron gradualmente. Sin embargo, es posible observar que en niveles inferiores de los muros aún se encuentran en su posición original, pudiendo tener idea de las técnicas constructivas y formas arquitectónicas (Figura 7).

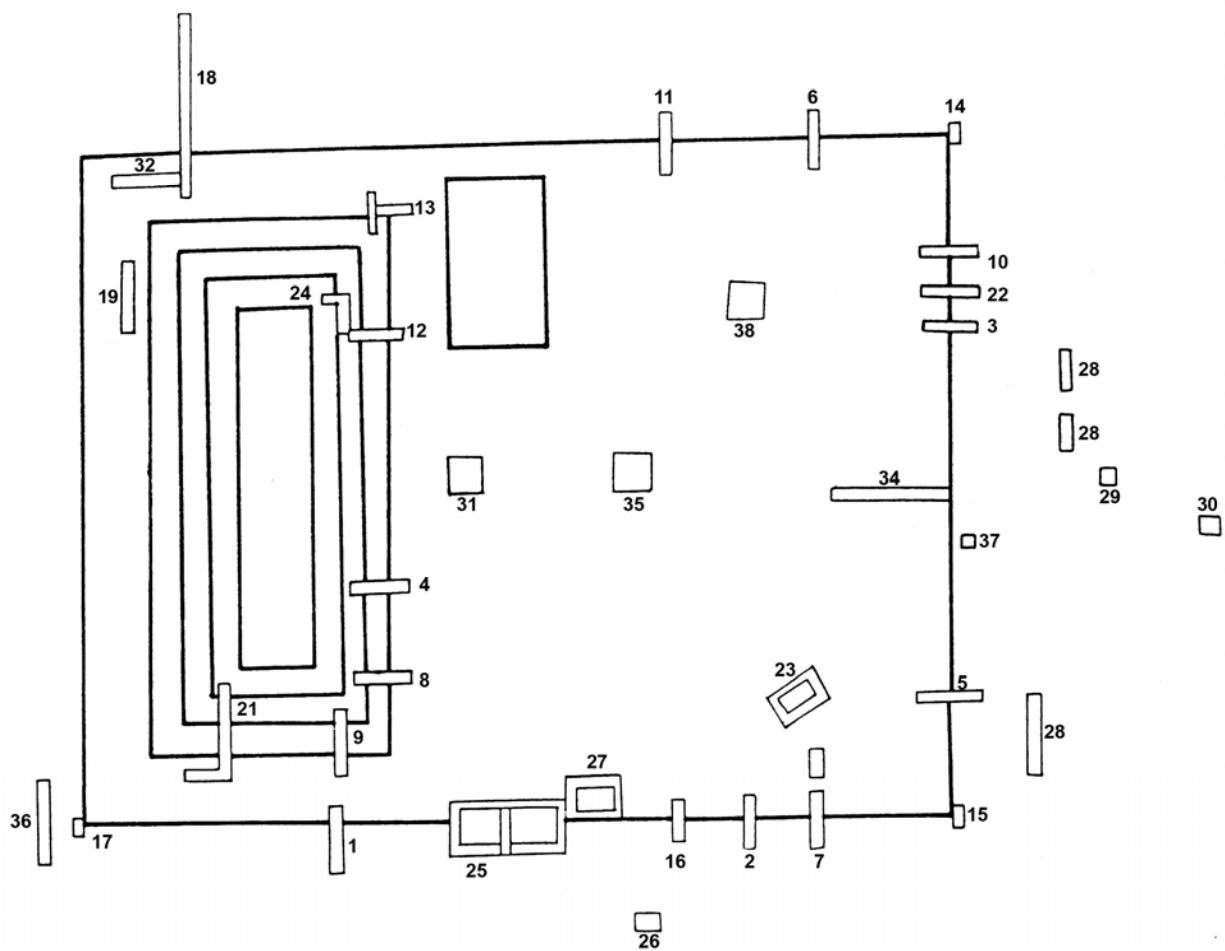
Figura 9 Planta de excavaciones del Edificio y Plataforma 6

El Edificio 6 tiene 15 m de ancho por 25 m de largo y una altura de 8 m. En el mismo se realizaron 10 excavaciones que corresponde al 45% de investigación (Figura 8). Es un edificio escalonado de cuatro cuerpos con su fachada principal orientada al sur con esquinas aún no definidas, y una posible escalinata central remetida, tal vez una cámara abovedada en la parte superior (Figura 9).

Es una construcción rectangular de 47 m de largo por 42 m de ancho y 5.50 m de alto, con tres cuerpos escalonados (Figura 8). Sobre la terraza de la plataforma se domina gran parte de la plaza y la calzada, y pareciera haber funcionado como tribuna para presenciar las ceremonias que por la calzada llegaba al grupo arquitectónico (Figura 12). Con escalinatas y banquetas al centro de la fachada sur, la plataforma sustenta al Edificio 6, el cual es el más importante de los otros edificios que alberga. Así también es necesario indicar que el Edificio 6 se encuentra al norte de la plataforma y su fachada está de igual forma que la de la plataforma o sea, ambas orientadas al sur (Figura 13). Por el momento, se sabe que existen cuatro momentos o estadios constructivos que van desde las esferas Mamom Tardío y Chicanel hasta Tepeu 2 y 3 (Figura 14).

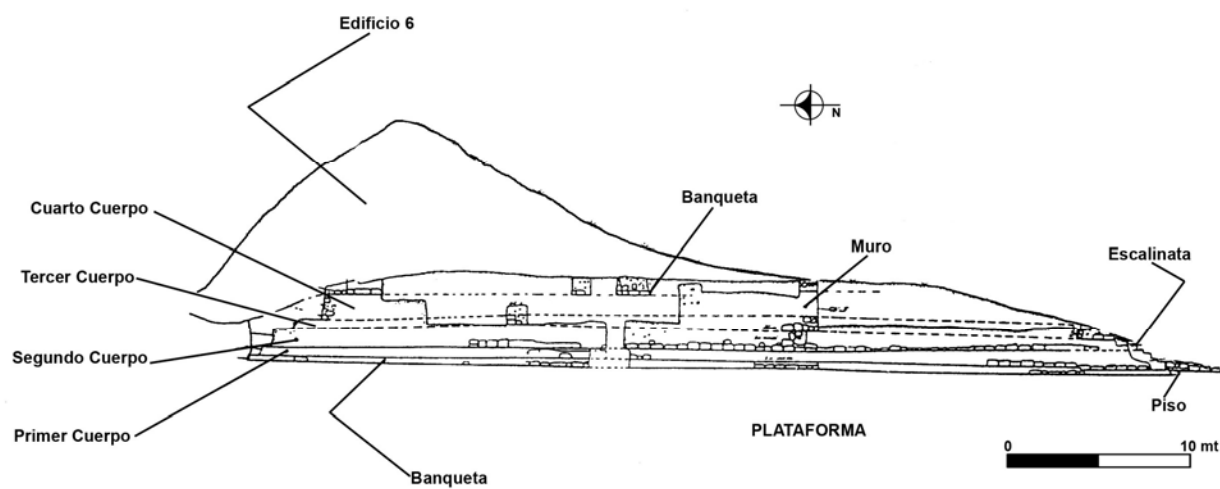
Figura 11 Elevación oeste de Plataforma

Hasta el momento se ha descubierto parte de la última ocupación que corresponde al Clásico Tardío y Terminal. Sin embargo, al igual que el Edificio 4, este podría tener edificaciones anteriores más tempranas en su interior. El Edificio 6 se encuentra sobre una extensa plataforma elevada, conocida como Plataforma 6. A diferencia del Edificio 4, el Edificio 6 se encuentra en bastante buen estado de conservación, principalmente en su fachada oeste, la que se pudo observar después de la excavaciones de sondeo (Figura 10).

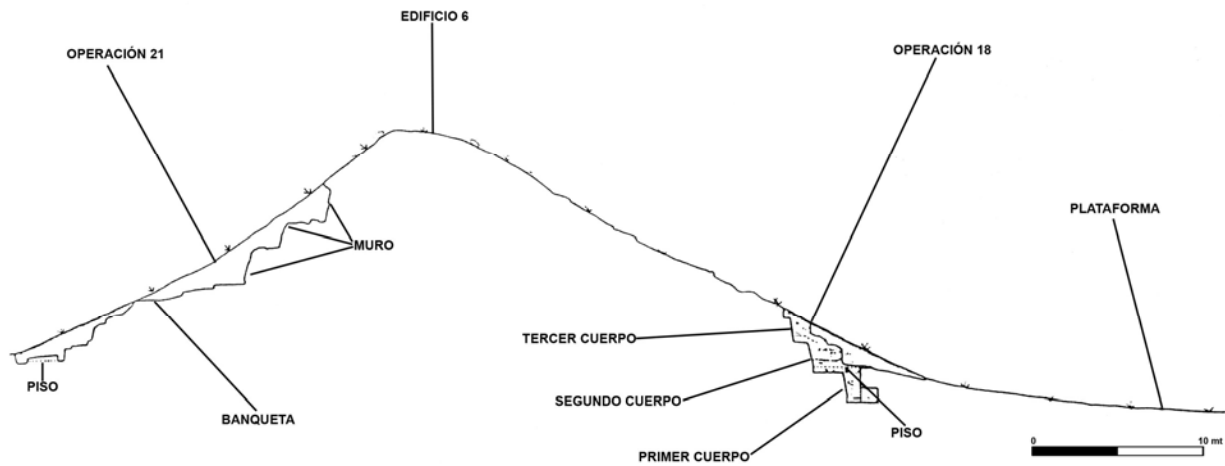
Figura 12 Perfil este-oeste de Edificio 6

A diferencia del Edificio 4, el Edificio 6 tiene mejor técnica constructiva o sea que sus muros están contruidos con bloques de caliza de mayor tamaño. Todos están tallados y pegados entre si con argamasa. Los bloques de las piedras promedian entre 0.60 m de largo y 0.40 m de alto. Así también tiene pisos estucados en sus niveles inferiores. Hasta el momento es difícil hablar de remodelaciones sin incluir la plataforma. Sin embargo, es lógico pensar que sí existen y solamente con una investigación más exhaustiva se podrá determinar la relación entre ambas (Figura 11).

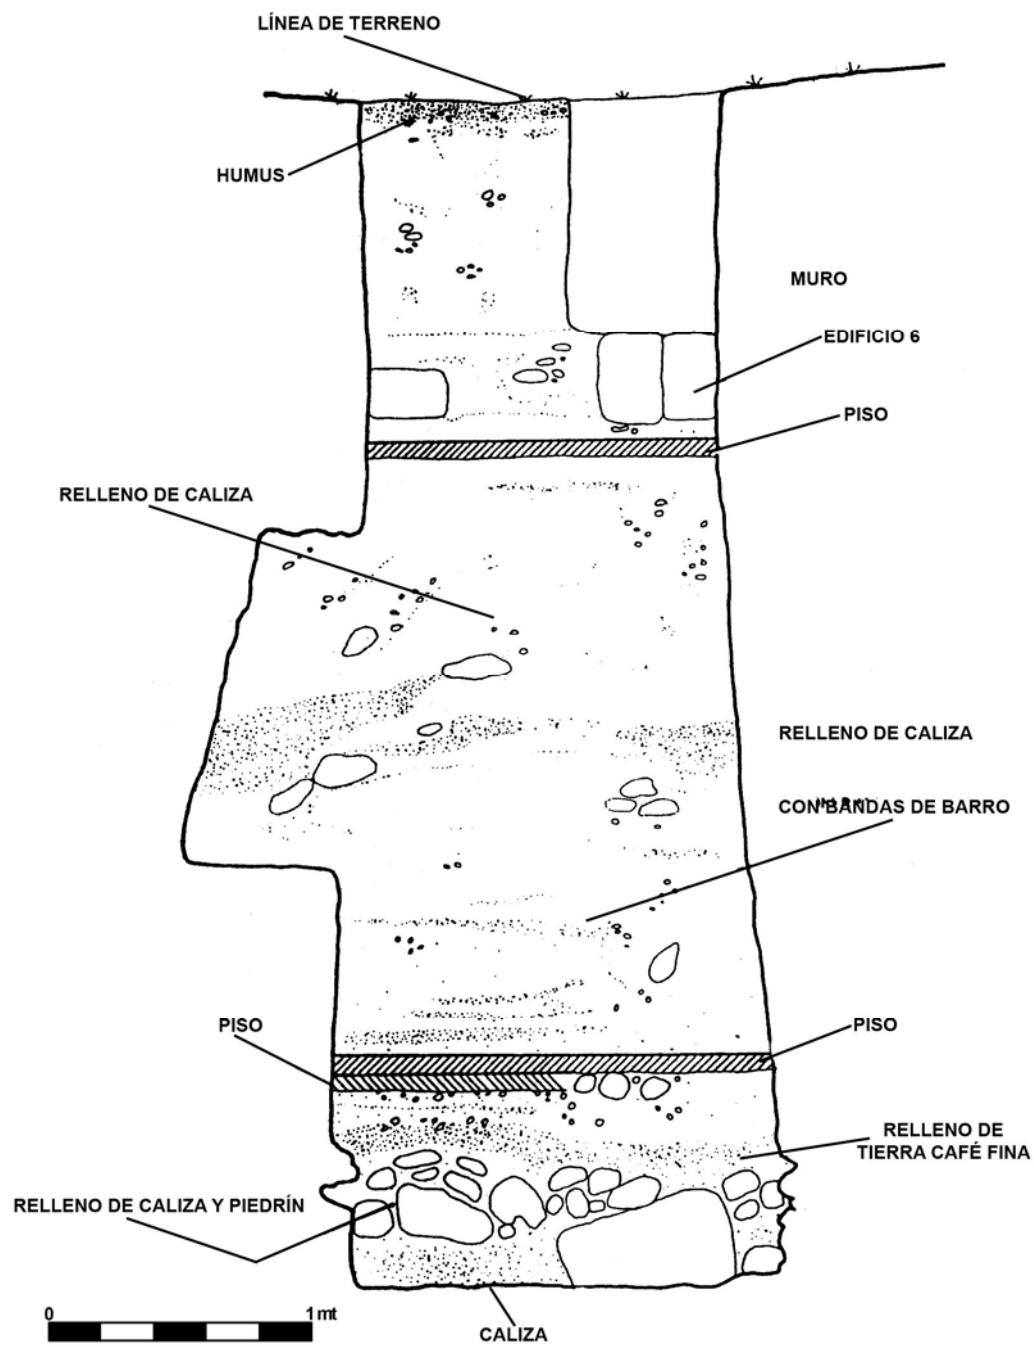
Figura 15 Perfil norte de Suboperación 31

Por ser un edificio que tiene como particularidad los rellenos y mampostería de caliza muy suave, la última ocupación o el último edificio está casi destruido en sus niveles superficiales, no así el volumen del mismo que se ha mantenido. Aunque el edificio está casi completo, es difícil diferenciar los rellenos internos con las capas superficiales o detalles arquitectónicos. Los muros y pisos casi no existen

aunque se pueden inferir por los escasos remanentes que se han localizado por medio de las excavaciones (Figura 15).

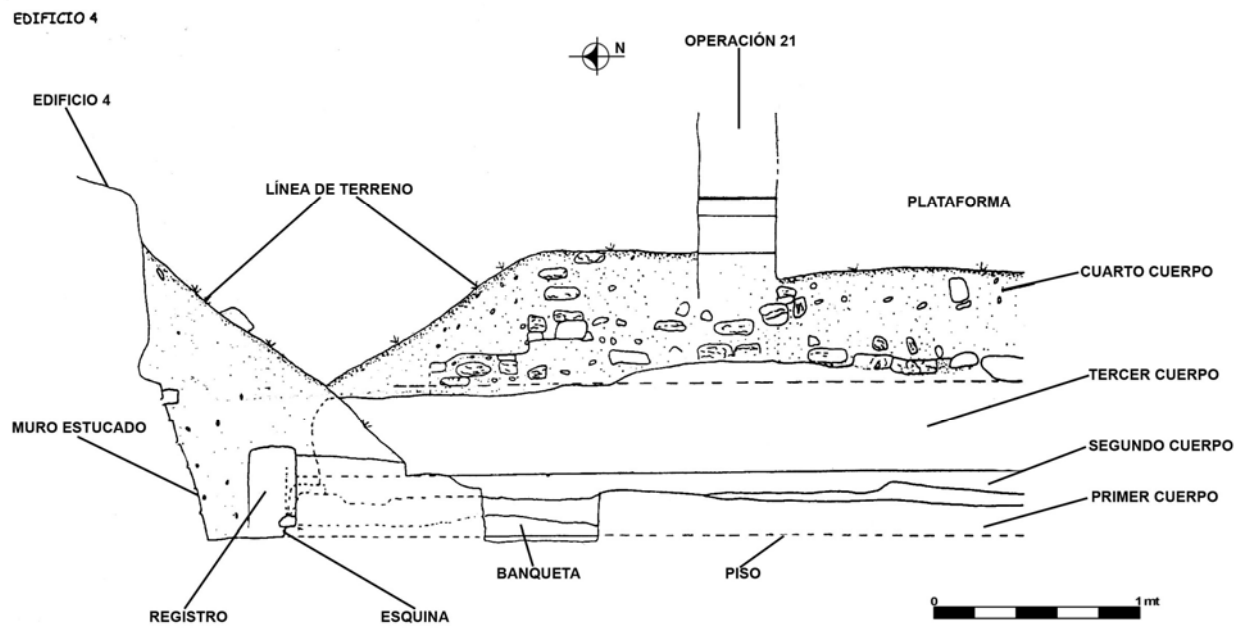
Figura 16 Corte y elevación norte-sur de Edificios 4 y 6

El material cerámico analizado tiene una secuencia lógica desde la esfera Mamom Tardío hasta el Clásico Tardío y Terminal, o sea las esferas Tepeu 2 y 3. Esto significa que aunque no se ha localizado una construcción para Tzakol, sí podría existir una ocupación para esta época (Figura 16). Casi todas las superficies investigadas son de mampostería suave, o sea que su porcentaje de caliza es alto en diferentes texturas o grados de pulverización, los cuales llegan en algún momento a ser *sascab* y en otros a *piedrín*, los cuales son unidos con rellenos de barro procedentes de los bajos aledaños al Grupo Maler. Dicho tipo de barro, que es de áreas de inundación, tiende a ser muy duro al secarse y chicloso al estar húmedo, cuyo manejo debió requerir mucho tiempo y fuerza de trabajo.

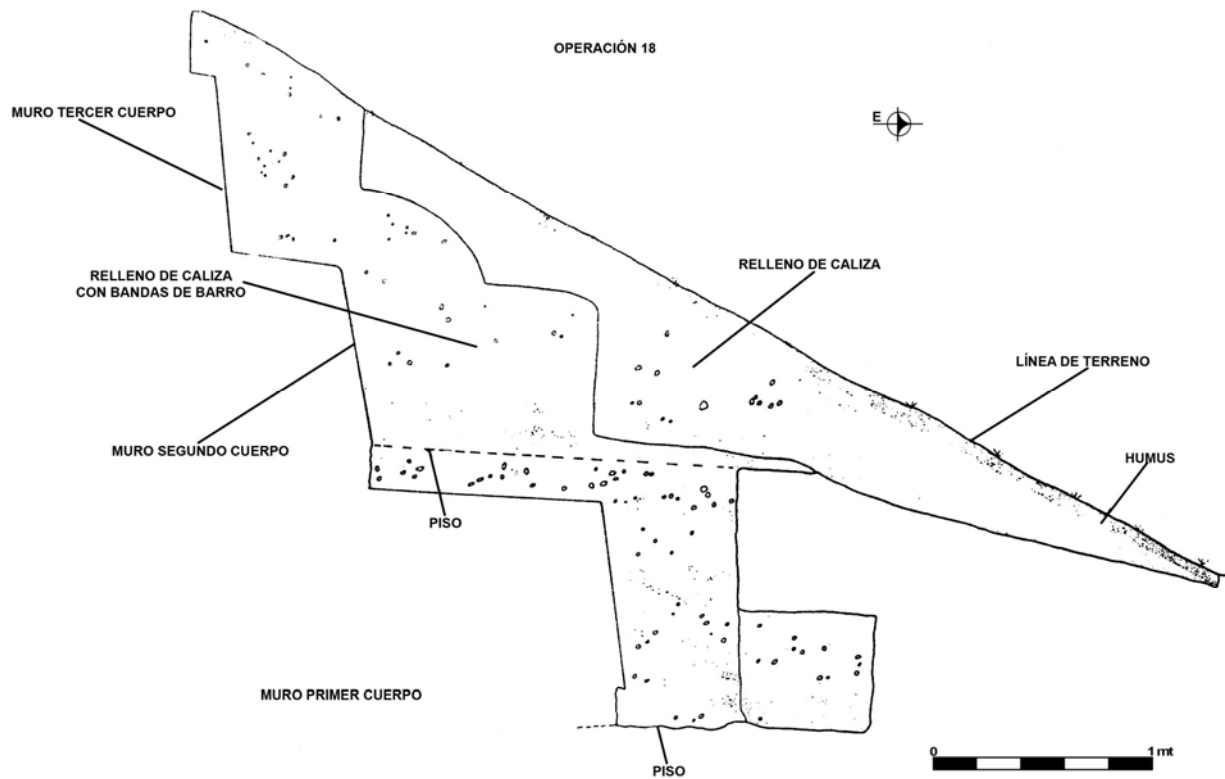
Figura 17 Estadio 1

Por el momento, se conoce el primer edificio que fue una plataforma nivelada y tallada en la roca caliza. Esta sustentó algunas construcciones caracterizadas por alineamientos de piedras sin tallar, que tienen forma rectangular. Las construcciones están asentadas sobre un relleno de tierra fina de color café oscuro que fue apisonada. Esta ocupación corresponde a la esfera Mamom Tardío (Figura 17). Después construyeron una plataforma más elevada que tiene un piso de estuco grueso y nivelado. Esta plataforma tuvo su acceso al oeste, ya que se localizó su rampa de acceso estucada en este lugar. Posteriormente se construyeron edificaciones sobre la plataforma a base de barro y poca caliza, como recubrimiento y parte de su mezcla constructiva. Tales edificaciones son de baja altura, y de consistencia dura y fuerte. Se localizaron dos estructuras de este tipo de edificación, pero se cree que por lo menos tuvo o tiene que haber tres o cuatro edificios de esta índole que se asentaron sobre la plataforma estucada, dejando posiblemente una área de plaza donde convergían (Figura 18).

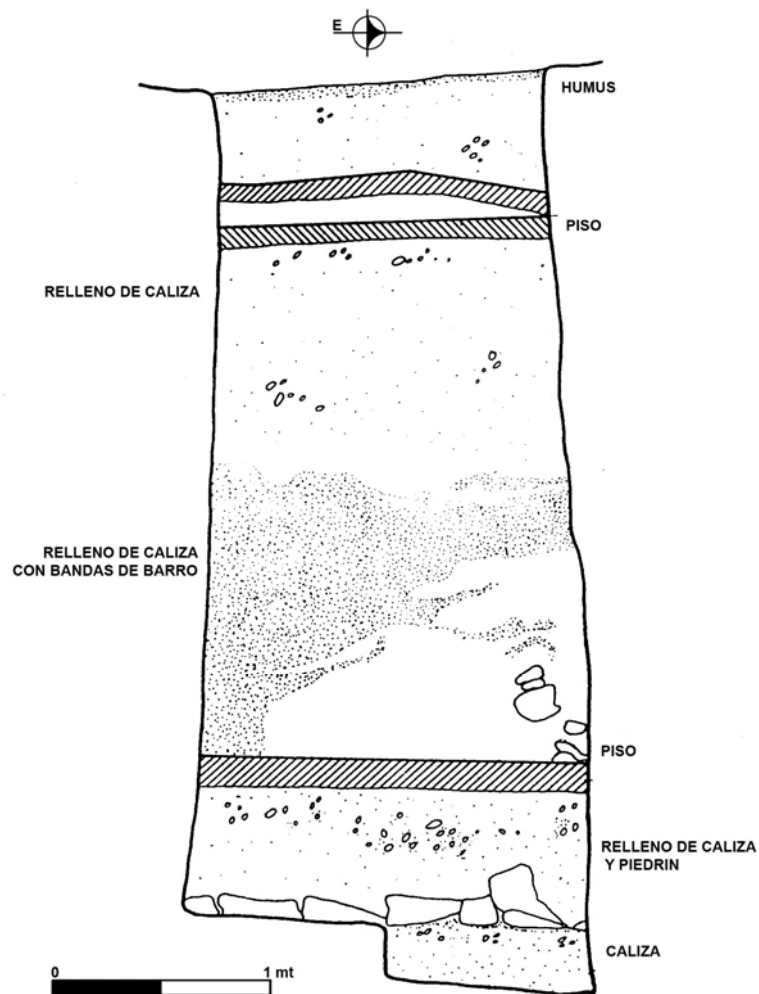
Figura 19 Perfil sur y estratigrafía de Suboperación 35

Dicho diseño espacial de estructuras se ha visto en otros sitios arqueológicos del norte de Petén, con ocupaciones tempranas. Así también, esta técnica constructiva se ha observado en otro sitio no muy lejano, como es el sitio de El Pilar en Belice. Anabel Ford llamó a los rellenos constructivos de estos edificios "rellenos acebrados", los que nos hace pensar también en las técnicas constructivas de Kaminaljuyu (Figura 19).

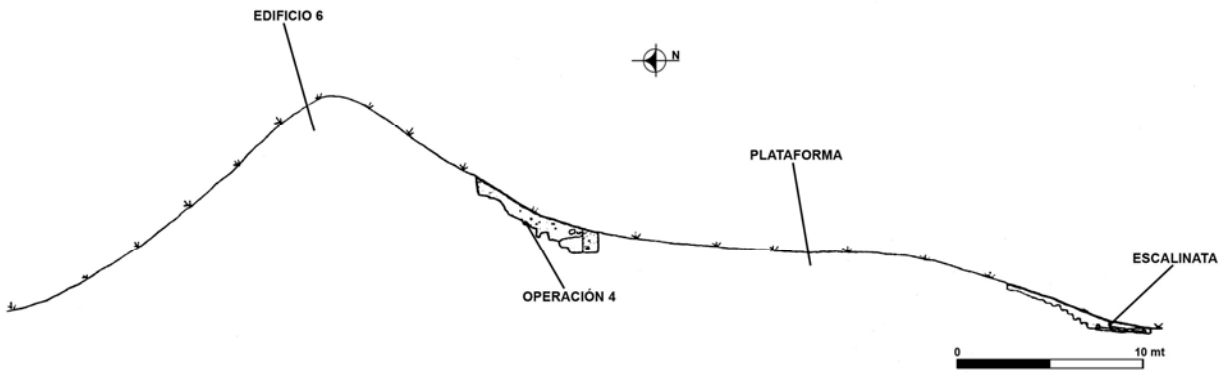
Figura 21 Perfil norte-sur de Edificio 6 y Plataforma

Luego se eleva la plataforma y se recubren estos edificios, creando un nuevo acceso con gradas, siempre en la fachada oeste, donde posiblemente también había algún edificio, con rellenos de mampostería sobre la nueva plataforma. Para el Clásico Tardío, se realizaron diferentes remodelaciones sobre la parte superior de la plataforma y la esquina suroeste de la misma, así como sus diferentes fachadas (Figura 20). Por último, para el Clásico Tardío y Terminal se acentúa el acceso por la fachada sur y el recubrimiento parcial de las construcciones y remodelaciones de la plataforma, dejándola como una plaza alta y al descubierto sólo el Edificio 6 y otros edificios más pequeños (Figura 21).
