# EXPLORACIÓN Y RESTAURACIÓN EN TRES ESTRUCTURAS DE RANGO MEDIO EN MUNDO PERDIDO, TIKAL (ESTRUCTURAS 5D-77, 5D-82 Y 6D-8)

*Juan Pedro Laporte*

Como cuarta parte del registro y exposición del criterio que guió la exploración y restauración en Mundo Perdido, Tikal, en esta ocasión se presenta el trabajo efectuado en tres estructuras individuales consideradas de rango medio por su dimensión (Figura 4). Estas son:

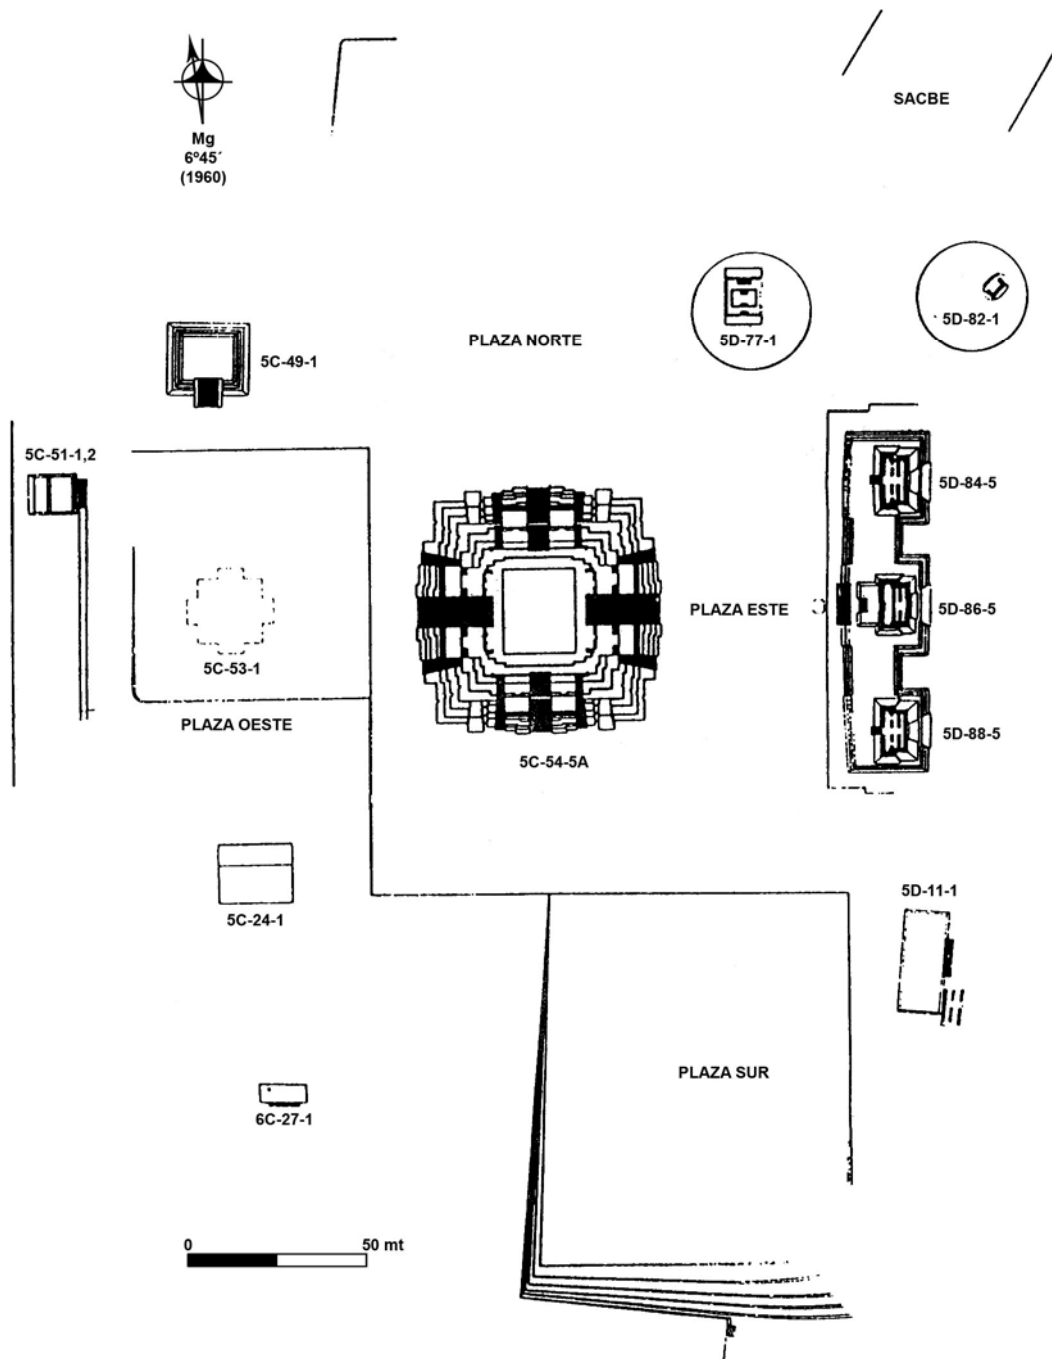
Figura 1 Mundo Perdido en la fase Manik 1 (250-300 DC)

Ninguna de las otras estructuras de rango medio contuvo alguna versión que fuera construida en el Preclásico y es en el Clásico Temprano -coincidente con el marcado desarrollo arquitectónico en Mundo Perdido- cuando éstas surgen por vez primera (Figura 1). Esta es la época conocida como Manik, la cual comprende tres fases.

Por otra parte, la primera edificación de 5D-82 sucedió al iniciar el Clásico Temprano, es decir en la segunda parte del siglo III; esta fue una acción definitoria para la ocupación del extremo noreste de Mundo Perdido (Figuras 1, 8 y 9). Se trata de un basamento de planta semi-circular de aproximadamente

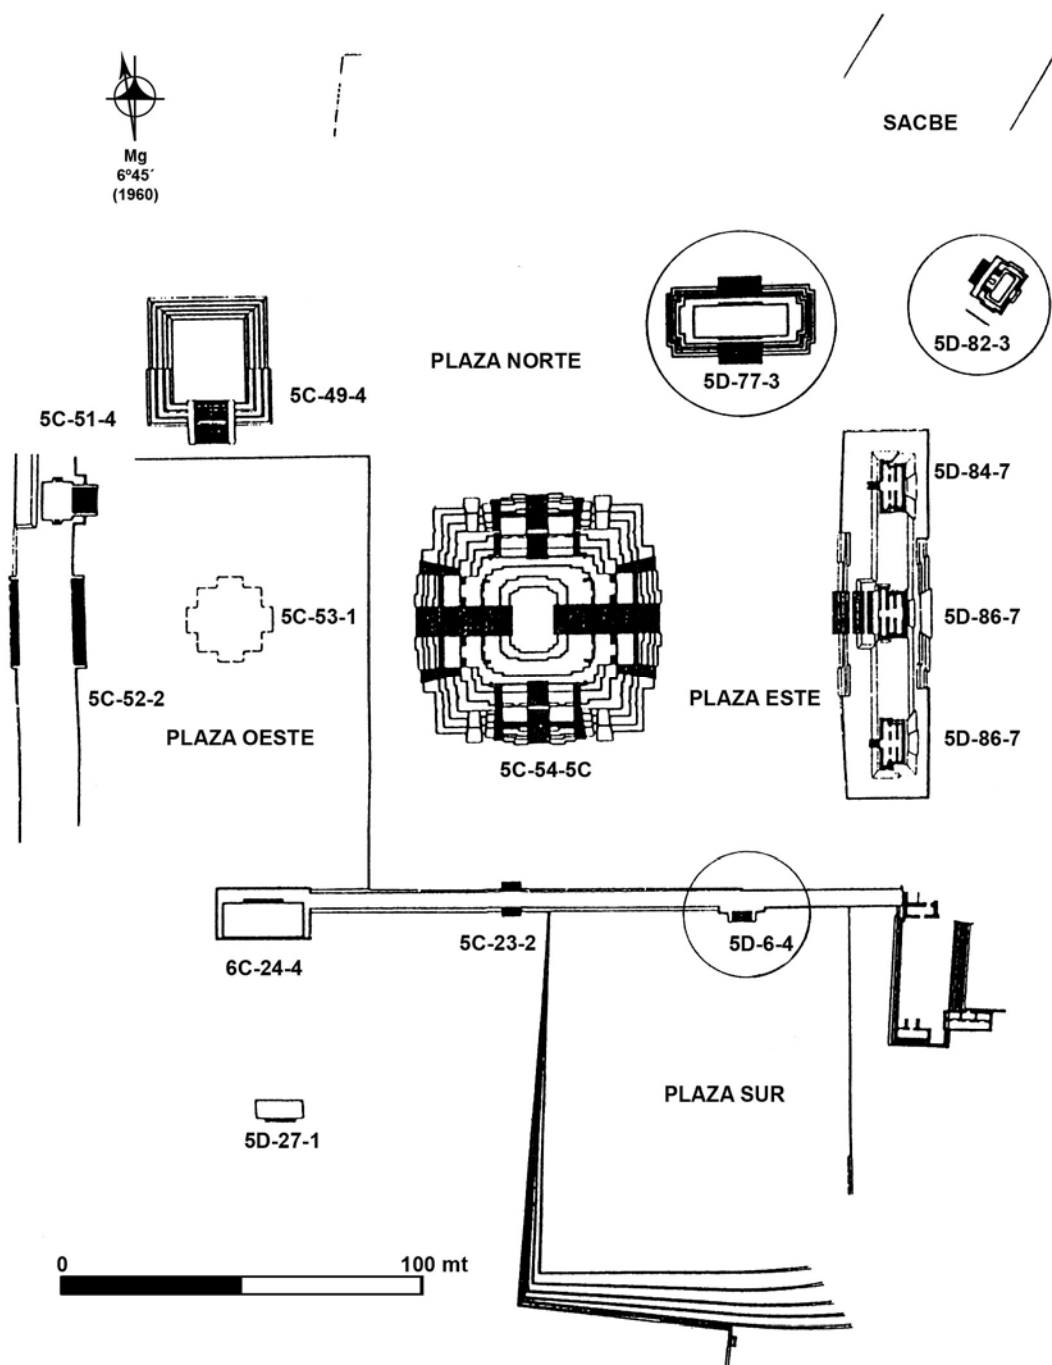
Figura 2 Mundo Perdido en la fase Manik 3 (380-550 DC)

La siguiente versión -la tercera- es una plataforma escalonada que luego fue mutilada (Figuras 2, 8 y 12). Está integrada por tres cuerpos con mascarones antropomorfos en la fachada oeste que miden 1 m de altura. Estos fueron respetados por las siguientes construcciones. La altura máxima pudo ser de 8.95 m. Es posible que la escalinata actualmente restaurada, sea la que le corresponda.

Por otra parte, en el límite sur de Mundo Perdido inicia un movimiento constructivo que culminaría siglos después en la habilitación de la tercera de las estructuras de rango medio (Figura 2). Las versiones iniciales de 6D-8 estuvieron dedicadas a cerrar el perímetro del conjunto, por lo que la primera de ellas fue un solo talud de 3 m de alto y 8 m de ancho que se prolonga tanto hacia el este como hacia el oeste (6D-8-3). Su acceso desde el sur consiste de una escalinata saliente de nueve escalones y una alfarda de 1.40 m de ancho (6D-8-4; Figura 16). Sobre la plataforma superior se localizaron dos huellas de poste para sostener una techumbre perecedera. Otra remodelación consistió en formar una esquina remetida entre la saliente de la escalinata y el talud, valiéndose para esto de un cambio en la inclinación del talud, la cual fue disminuida al repellar el talud con una gruesa capa de estuco (6D-8-5). La presencia de alfarda responde al movimiento estilístico sucedido en el Clásico Temprano.

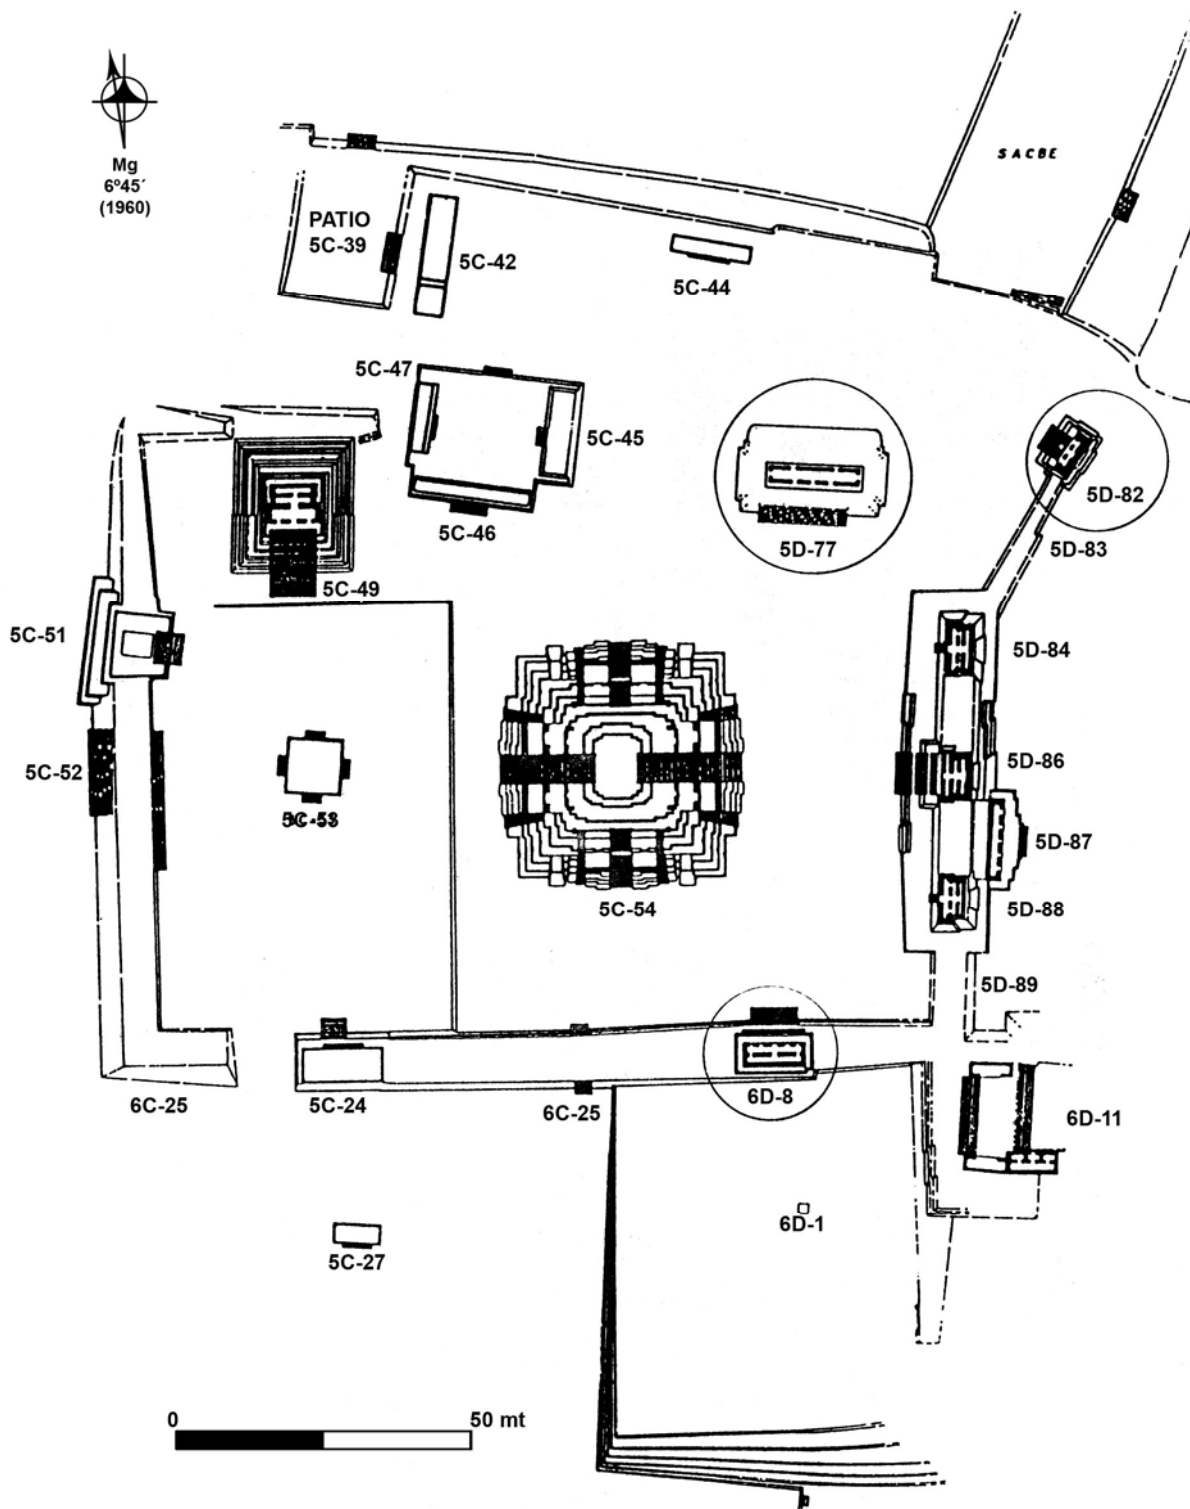
Figura 3 Mundo Perdido en la fase Ik (550-650 DC)

En el Clásico Tardío se construyen nuevas versiones de cada una de estas estructuras de rango medio, a manera de seguir el estilo que impera en ese momento (Figura 3). En el caso de 5D-77, la cuarta versión de fase Ik (siglo VII) es la actual, salvo por remodelaciones que son aún posteriores. Por

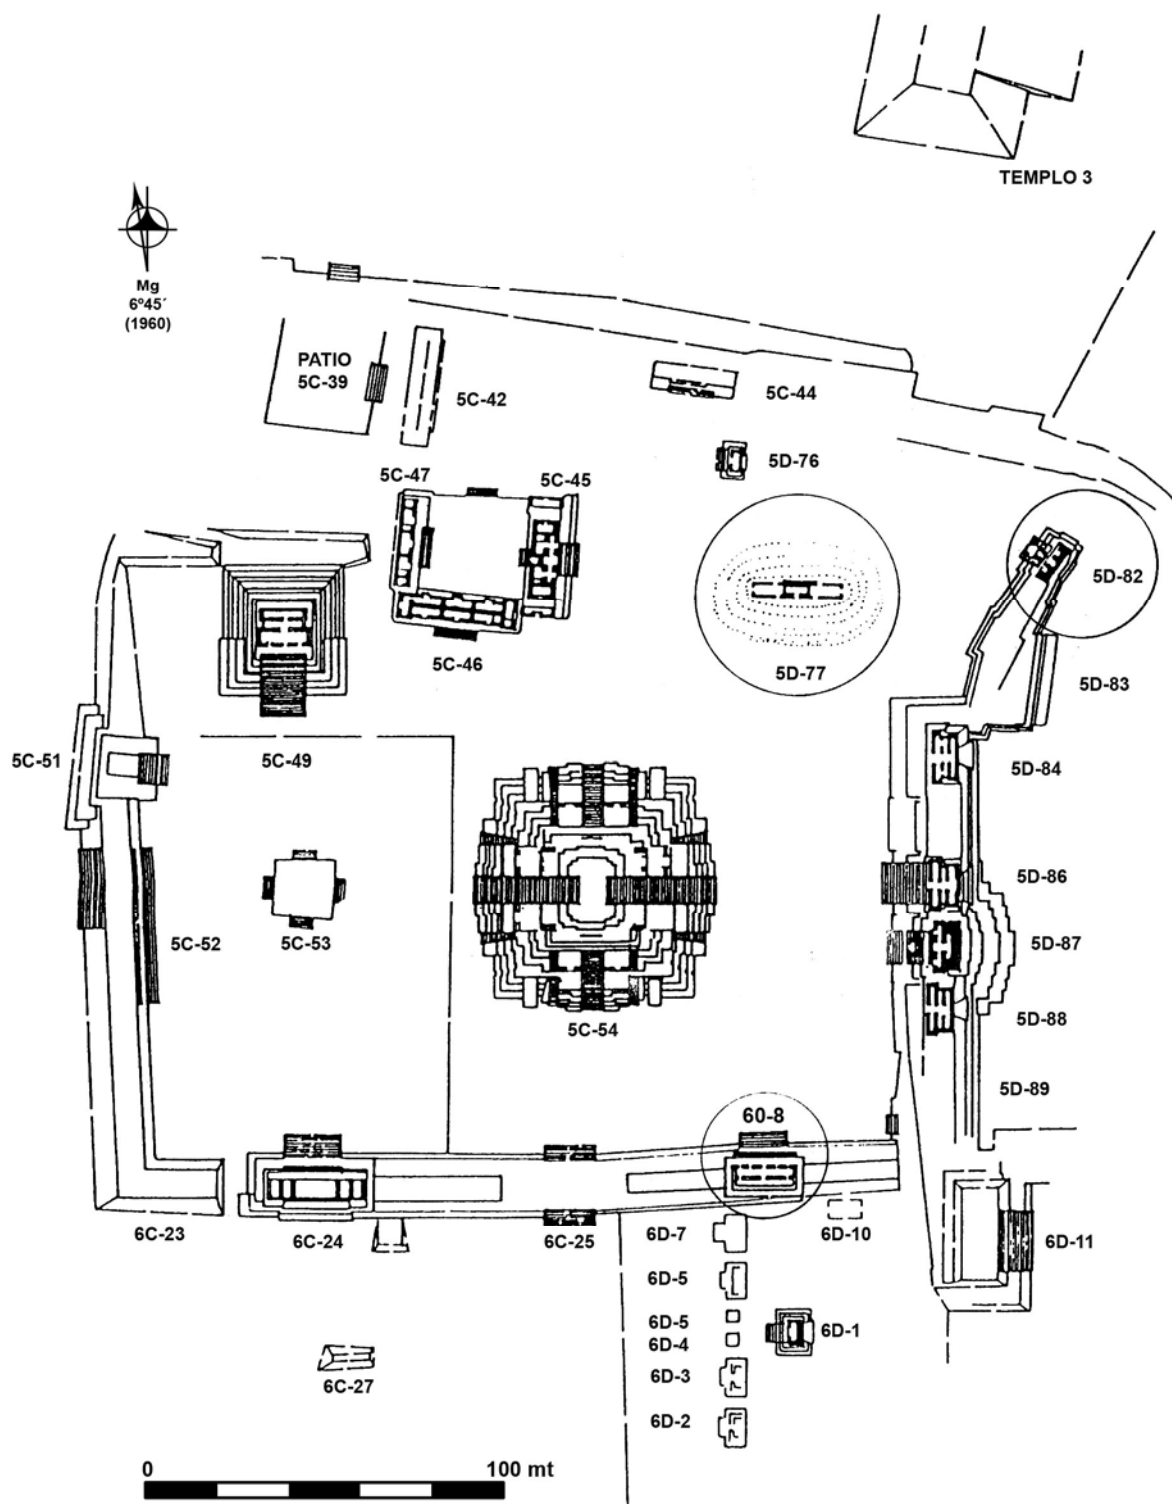
Figura 4 Mundo Perdido en la fase Imix (650-800 DC)

A su vez, en el Clásico Tardío una nueva acción constructiva definió la forma final de 5D-82. En el siglo VIII (fase Imix), el nuevo basamento (5D-82-5) fue escalonado, sin mostrar ornamentos arquitectónicos, salvo por un nicho o recinto abovedado que bifurca la escalinata (Figuras 4 y 13). Este elemento es similar al documentado en la Estructura 5D-87 de Mundo Perdido para la misma época y fuera de este conjunto, en 5E-38 de la Plaza Este (Carr y Hazard 1961).

En su versión del Clásico Tardío, la tercera de las estructuras de rango medio -6D-8- es un palacio imperfectamente alineado con 5D-77 (Figuras 4 y 18). Hacia el este y oeste lo bordean dos plataformas bajas que sirvieron como punto de comunicación con otras edificaciones del complejo (6D-9 y 6C-25) y que compartieron con 6D-8 el paramento inferior. Su construcción es del inicio del Clásico Tardío (fase Ik; 550-650 DC).

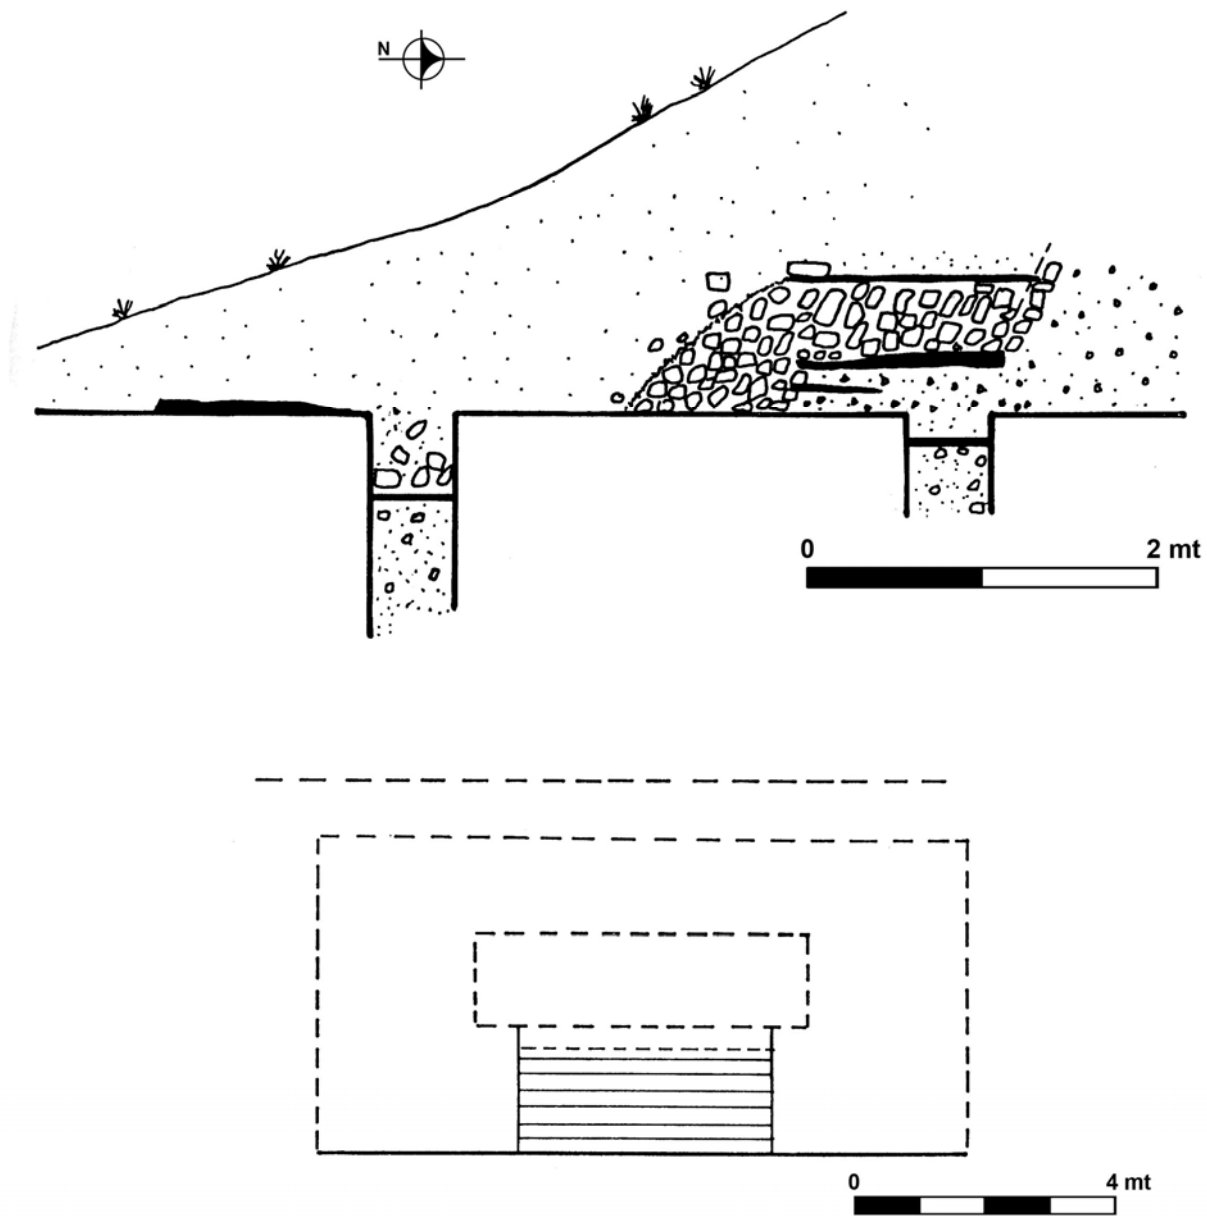
Figura 5 Estructura 5D-77, estadios constructivos 1 y 2

Desde el inicio del Preclásico Tardío, específicamente en la fase Chuen (400-200 AC), surge la primera versión de 5D-77 mediante una plataforma que integra en los frentes norte y sur a sendas escalinatas de 4 m de largo, delimitadas por alfardas, que conducen hacia una cámara cuya dimensión no fue establecida (Figura 5). Aunque no podemos asegurarlo, quizá tuvo también escalinatas en los lados este y oeste, a manera de ser radial. Está formada por un talud de 1.23 m de altura e inclinación de 27°, con 10.30 m de largo y 3 m de ancho. Puede estar dispuesta sobre una banqueta frontal o de sustentación, dado el desnivel que existe respecto del nivel de plaza.

Construida poco tiempo después, de la segunda versión solo se conocieron algunos detalles (5D-77-2), representada por un tramo de escalinata integrado por seis escalones y parte de los dos cuerpos inferiores junto a la esquina sureste (Figura 5). El basamento parece haber sostenido a un recinto formado por un muro de 0.75 m de altura, estucado en el interior. Puede corresponder a época Cauac del Preclásico Tardío o al inicio de Manik en el Clásico Temprano.

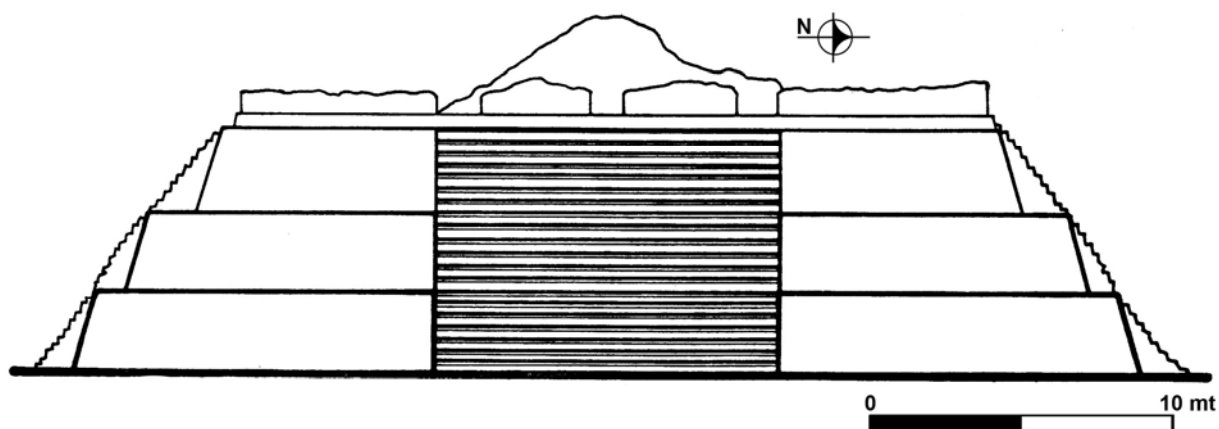
Figura 6 Estructura 5D-77, fachada sur idealizada de estadio constructivo 4

la mala conservación del basamento, solamente se determinaron restos de los primeros dos cuerpos, de esquinas redondeadas (Figura 6). Los cuerpos, tres de ellos, promedian 2.70 m de altura, con plataformas entre 1 y 0.50 m e inclinación de 18°. La longitud total del basamento es de 39.60 m. En el frente sur, la escalinata es exenta, de 25.40 m de largo, con 3 m de saliente. Es probable que tuviera escalinatas en los otros tres lados, de tal manera que en esta etapa -y quizá en las anteriores- 5D-77 pudo ser de tipo radial.

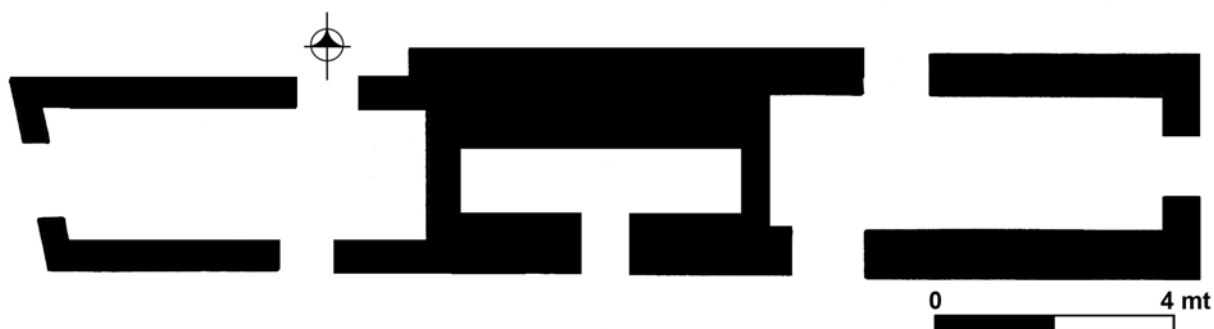
Figura 7 Estructura 5D-77, planta de la sección superior en el estadio constructivo 4

En relación al edificio superior es de interés mencionar que agudos cambios indican problemas estructurales, tal vez relacionados a la excesiva altura de la bóveda y a lo angosto de los muros (Figura 7). Es de hacer notar que originalmente parece haber sido una sola cámara longitudinal, la que fue remodelada y separada en tres cámaras transversales, con sus respectivos accesos, ya a finales del Clásico Tardío.

Por lo tanto, las cámaras superiores son tres. La central es más reducida que las laterales, con 6.10 m de largo y 1.47 m de ancho, con un acceso en el sur de 1.20 m de vano. Las cámaras al este y oeste promedian 8.30 m de largo y 2.80 m de ancho, con tres accesos (uno en cada frente -aunque no simétricos- y el otro lateral), que promedian 1.35 m de vano.

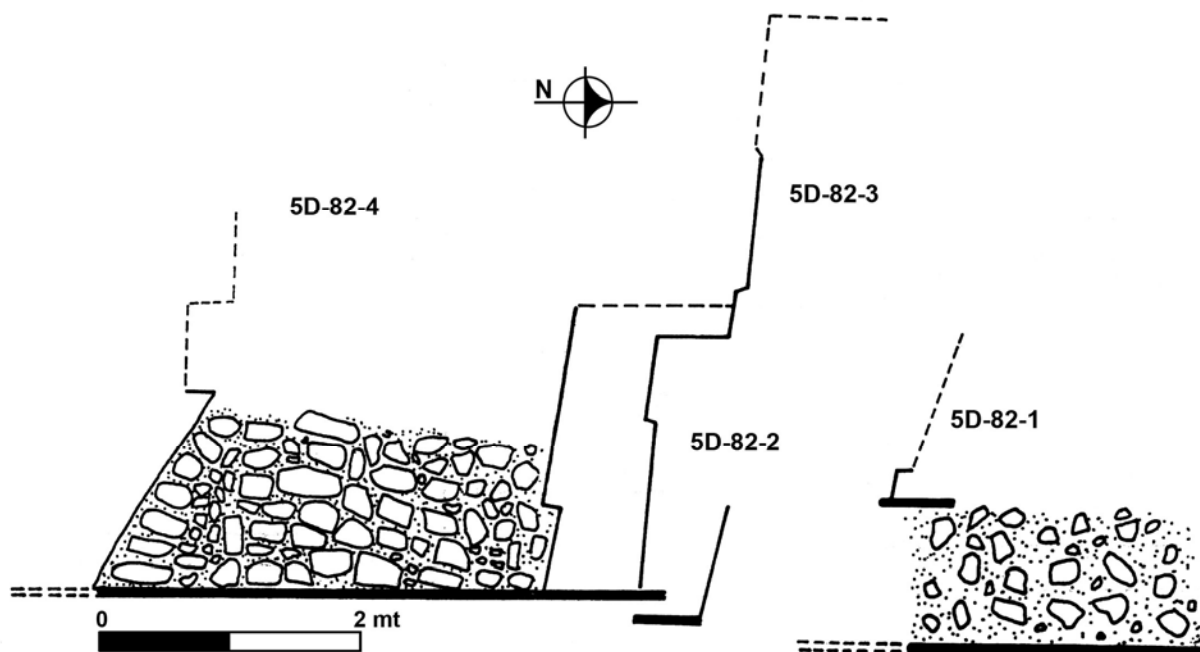
Figura 8 Estructura 5D-82, secuencia de estructuras, lado sur

Primero, se elevó el basamento de una plataforma escalonada (5D-82-2). Severamente mutilada, sólo queda parte del cuerpo inferior en el lado sur y de los dos superiores en el oeste (Figuras 8 y 11). El cuerpo superior tuvo un mascarón de menor proporción. Aún persisten las últimas seis gradas de la escalinata frontal. La altura del edificio pudo ser de 6.35 m.

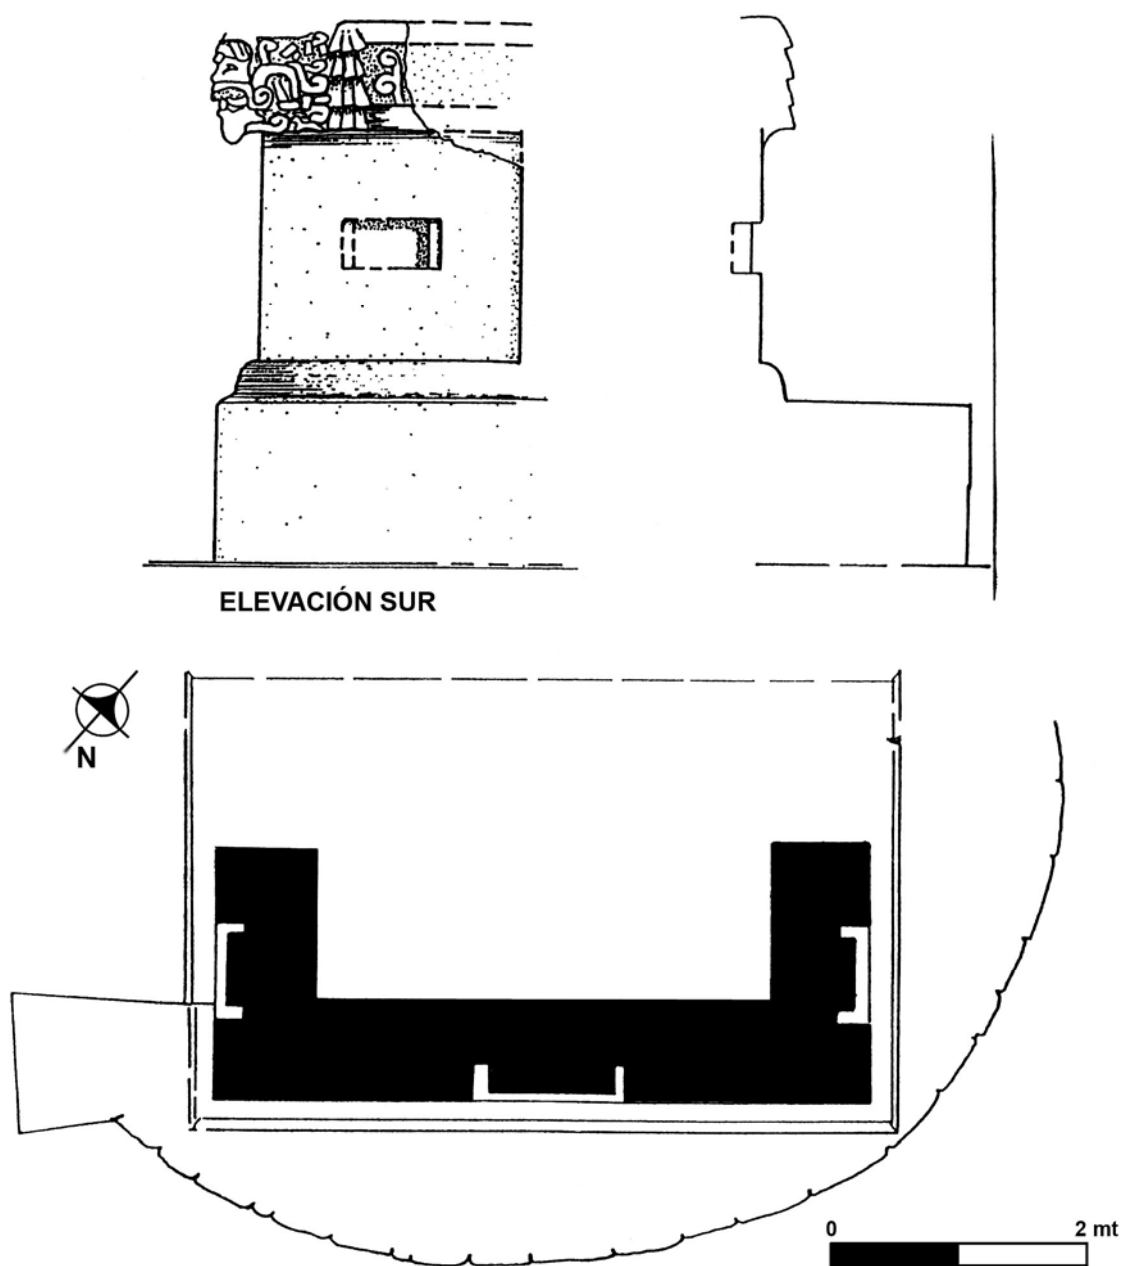
Figura 9 Estructura 5D-82, estadio constructivo 1

1.70 m de altura, 8.40 m de longitud y 6.10 m de ancho. En la parte superior se sustentó una cámara rectangular de 5.80 m por 3.70 m y 2.85 m de altura, con el frente hacia el oeste, cuando se estableció la orientación de ésta y las subsecuentes versiones.

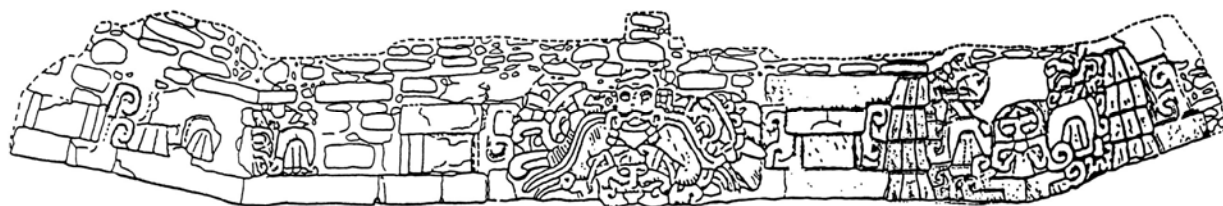
Figura 10 Estructura 5D-82, representación del friso de estuco

En el exterior del lado este, es decir en su parte posterior, aún conserva un friso con elementos iconográficos en relieve y personajes antropomorfos en estuco que llevan elaborados adornos, en ocasiones ocultos entre los diversos motivos de plumas y demás rasgos iconográficos que les rodean (Figura 10). Hay un personaje central y otros más en las esquinas. Los muros aún conservan revestimiento de estuco con tonalidad en rojo, crema y azul. Los personajes del friso pudieron repetirse en forma simétrica en el frente oeste, pero en este sector el friso está virtualmente mutilado. La cámara, cuyas dimensiones interiores no fueron comprobadas, tuvo su acceso en el lado oeste. Sin duda se trata de un peculiar ejemplo arquitectónico de clara -aunque imprecisa- función ritual.

Otro elemento que fue consolidado dentro de un túnel con acceso restringido, fue el friso del Clásico Temprano (Figura 10). Es una sugerencia el embonar este acceso, esperando que en un futuro se tengan mejores elementos de conservación para dar protección a este valioso ejemplo de friso decorado del Clásico Temprano.

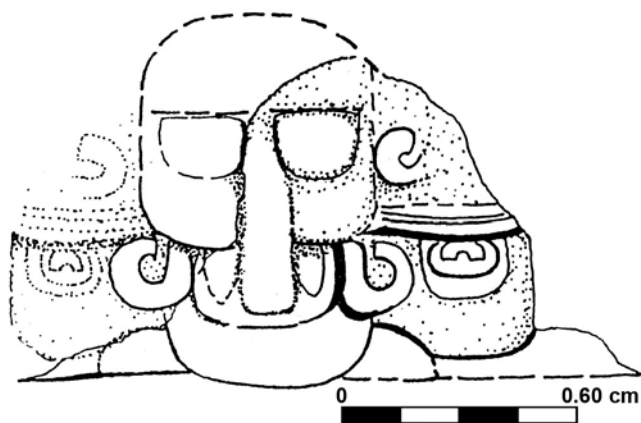
Figura 11 Mascarón de la Estructura 5D-82, estadio constructivo 2, en la esquina noroeste superior

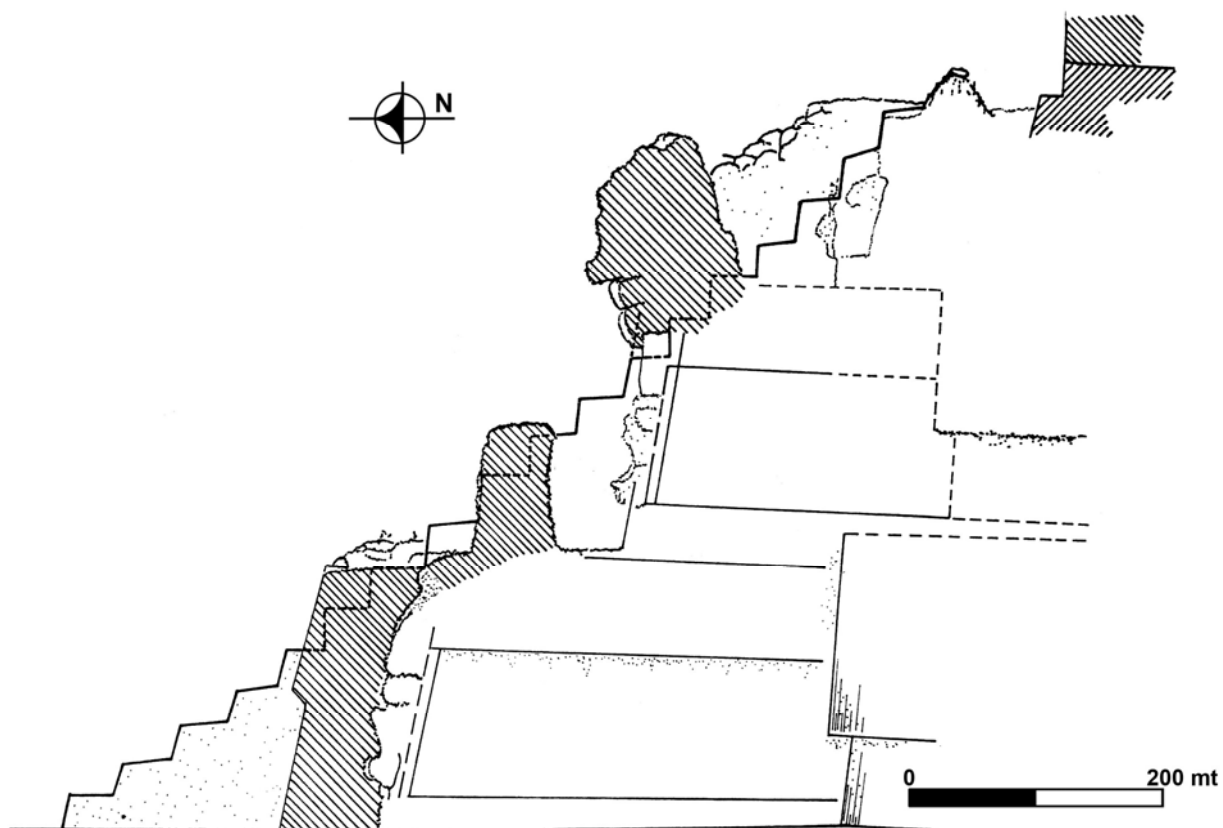
Figura 12 Estructura 5D-82, corte de la sección frontal mostrando los estadios constructivos 3 y 4 (Flecha indica el oeste)

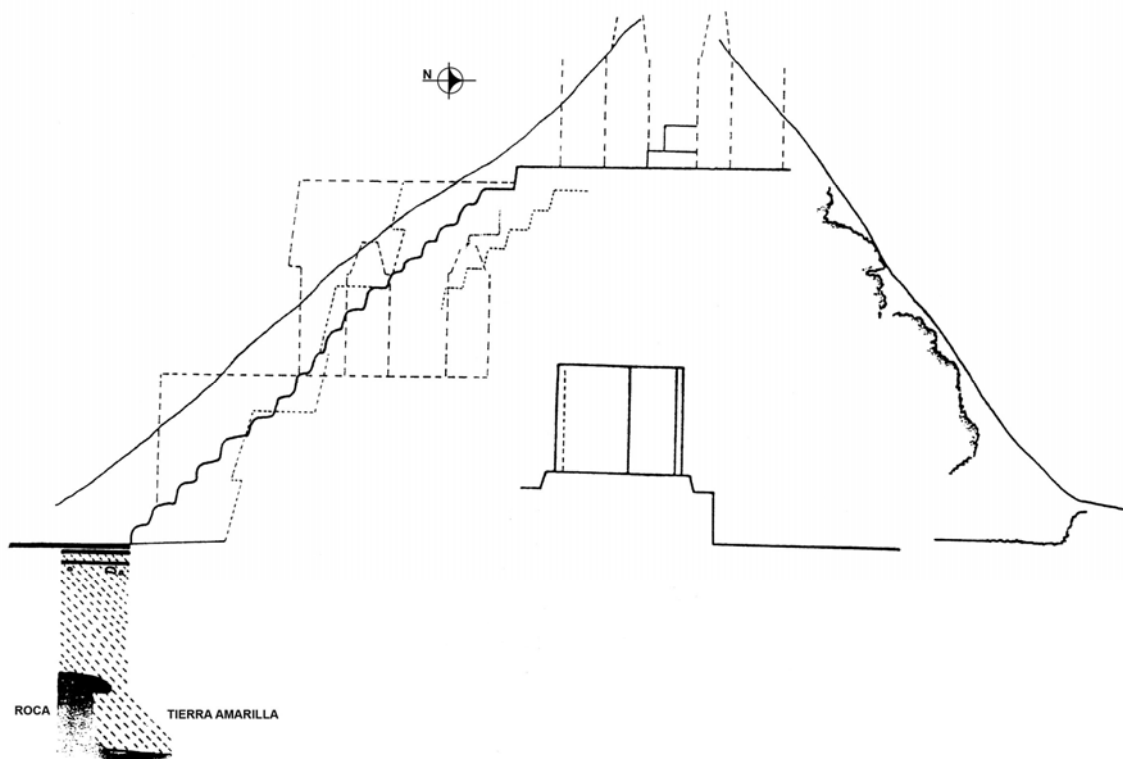
Figura 13 Estructura 5D-82, corte general este-oeste (la flecha indica el este)

La escalinata tiene 8 m de largo y promedia 1.80 m de saliente. Consta de 18 escalones, de los cuales solamente el inferior y el superior son corridos, mientras que los restantes se bifurcan para permitir la presencia del nicho. El bloque que separa la escalinata tiene un ancho de 2.35 m y 2 m de altura. A su vez, el recinto está integrado por dos espacios abovedados que promedian 1.40 m por 0.70 m y 2.30 m de altura. En el interior se aprecian molduras verticales y los muros conservan estuco con indicios de hollín. La base de la bóveda permanece a 1.70 m del piso.

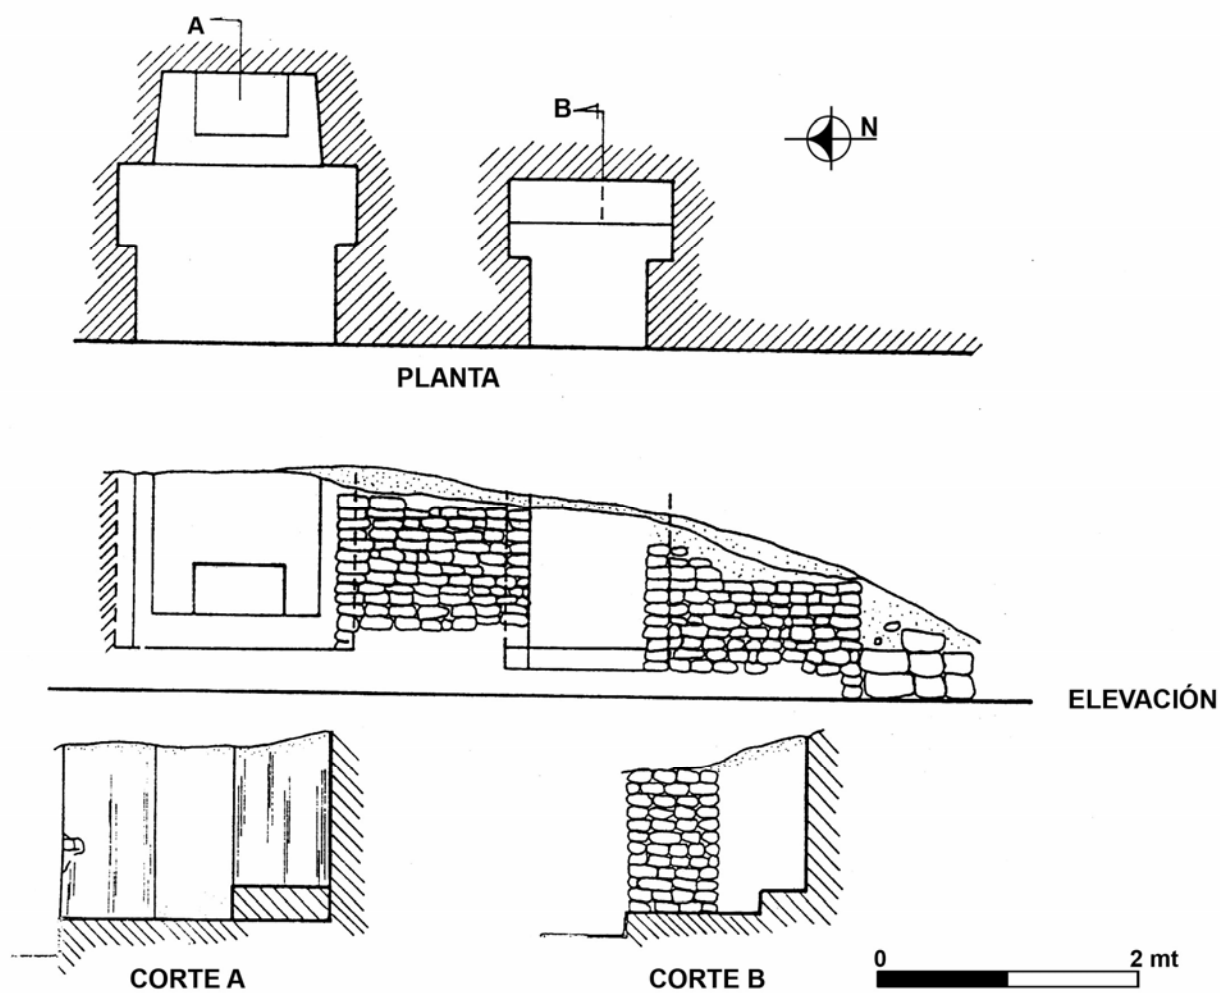
Figura 15 Estructura 5D-82, planta y elevación del edificio superior

El templo superior está compuesto por una sola cámara. Aun así, el diseño fue alterado prontamente como lo indican las remodelaciones verificadas con respecto a los muros exteriores del recinto abovedado, así como en el templo, cuando se sella parcialmente la única cámara implementando en vez a tres cámaras de patrón transversal (Figura 15).

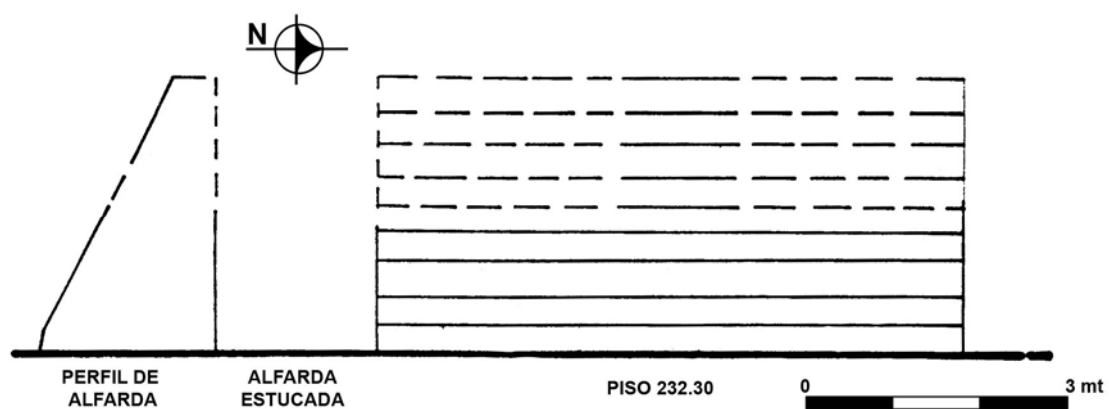
Figura 16 Estructura 6D-8, elevación y perfil de la escalinata del lado sur en el primer estadio constructivo

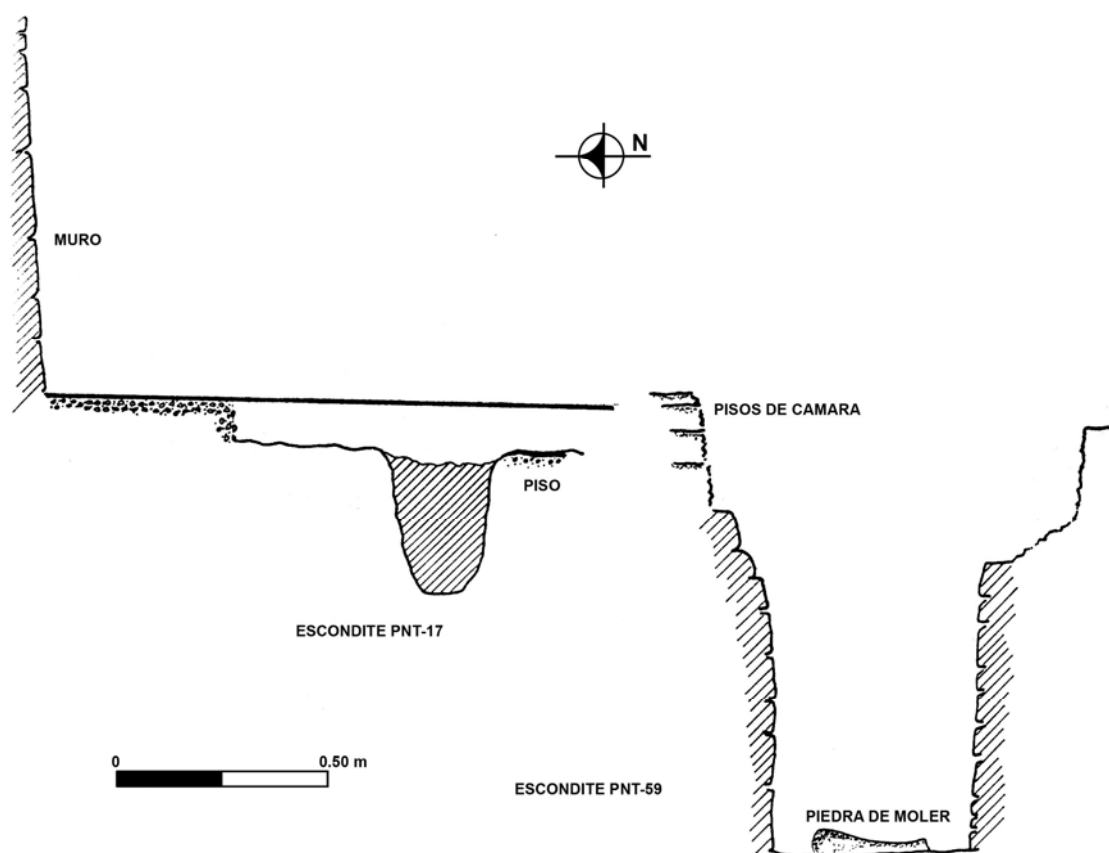
Figura 17 Estructura 6D-8, posición de los Escondites 17 y 59 respecto de los pisos de la cámara superior

En contraste con las otras estructuras acá discutidas, 6D-8 fue objeto de un ritual dedicatorio como lo indica la inclusión de tres escondites bajo las cámaras del templo, los cuales, sin embargo, no rivalizan con aquellos depositados en el Clásico Temprano en otras estructuras de Mundo Perdido (Figura 17).

Así, en el eje de la cámara posterior de 6D-8 se encontró un escondite en cista consistente en un pendiente de jadeíta que representa una rana estilizada, junto con tres conchas sin trabajar. Los otros dos escondites están en los accesos laterales centrales. Del lado oeste se recolectó un fragmento de piedra de moler de cuarcita, mientras que el del lado este se encontró vacío<sup>3</sup>. Aun con estos hallazgos, es notorio que 6D-8 no tuvo una asociación funeraria colateral.

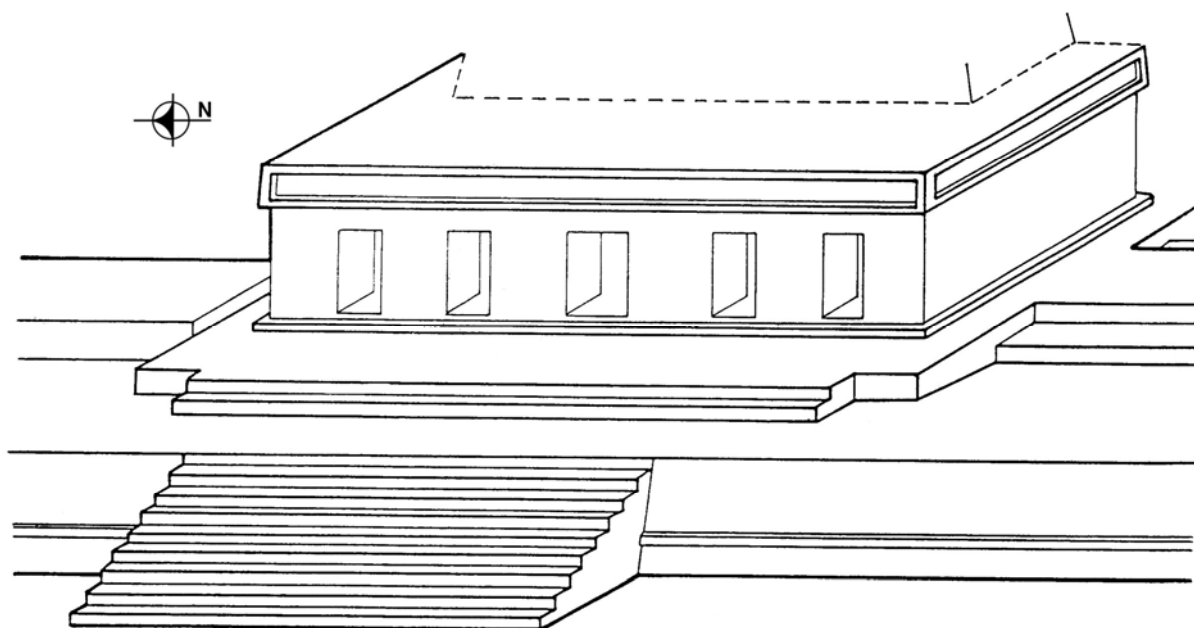
Figura 18 Estructura 6D-8, reconstrucción isométrica

Este templo tiene su acceso hacia el norte, contando con una escalinata saliente de 13.60 m de largo, compuesta por nueve escalones, seguidos de un descanso que tiene tres gradas más, las cuales conducen a la cámara superior. Esta tiene cinco accesos, siendo el único templo con esta característica dentro de Mundo Perdido. El acceso principal --y el más ancho-- está en el centro, los otros a los lados. Consta de dos cámaras, la primera de 2 m de ancho y la segunda de 1.60 m, ambas de 15.30 m de largo. Hay algunas huellas en el piso de pigmento de color azul. En un solo punto se logró rescatar el arranque de la bóveda y por el tipo de derrumbe es muy probable que también haya tenido crestería.
