2001 Las excavaciones en el Templo de las Vasijas Escondidas en Ixlu, Flores, Petén. *En XIV Simposio de Investigaciones Arqueológicas en Guatemala, 2000* (editado por J.P. Laporte, A.C. Suasnávar y B. Arroyo), pp.259-274. Museo Nacional de Arqueología y Etnología, Guatemala (versión digital).

# LAS EXCAVACIONES EN EL TEMPLO DE LAS VASIJAS ESCONDIDAS EN IXLU, FLORES, PETÉN

*Boris A. Aguilar*

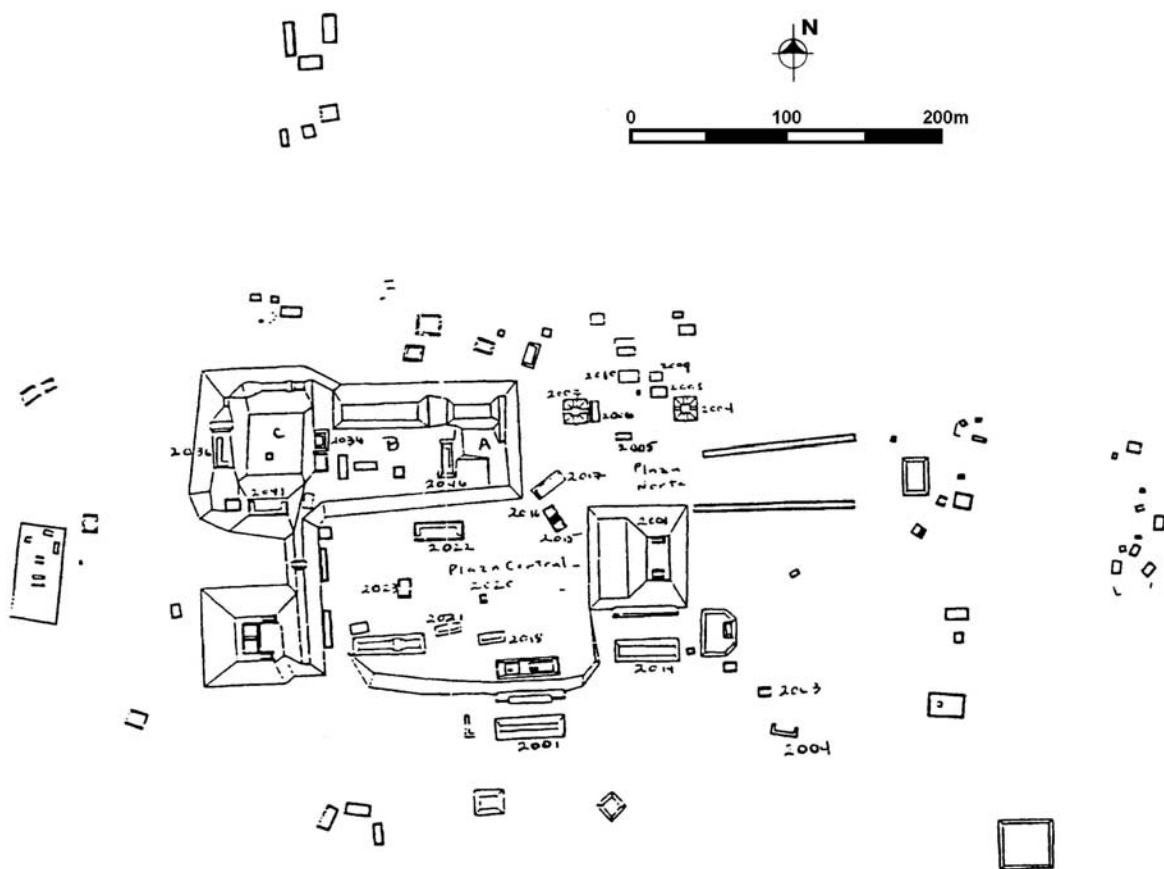
Figura 2 Mapa de Ixlu, que muestra el área de las excavaciones y la numeración de las estructuras excavadas por el Proyecto Geografía Maya Colonial

El sitio de Ixlu, en el istmo entre los lagos Petén Itza y Salpetén, departamento de Petén, fue un importante puerto que tiene una entrada desde el lago Petén Itza por el río Ixlu, con un probable canal al norte del sitio, en la actual población de El Remate. Según las fuentes etnohistóricas se cree que tuvo relevancia social y política, y también que corresponde a Saclemacal, la capital de una de las subprovincias de los *Couoh* o *Ah Kit Can* (Figura 1). Durante la temporada de campo de 1998 en este sitio se escogieron doce estructuras asociadas a contextos del Postclásico (950-1525 años DC), ubicadas en la plaza principal de Ixlu, entre el Templo Grande y la Plaza A, dentro del conjunto de pirámides gemelas en la Plaza Norte y el Patio C (Figura 2).

El edificio está elaborado con albañilería más uniforme en relación con los salones y estructuras que quedan dentro de los otros sectores de excavación (Figura 2). Está relacionado al periodo Postclásico Tardío (1200-1525 DC), y posee como cubierta piedras rectangulares y cuadradas de caliza, predominantemente suaves, alineadas en hileras y agrupadas en tres niveles de base de la plataforma (Figura 7). La parte más elevada de la estructura o plataforma está construida de piedras medianas duras y suaves, principalmente en las esquinas. Por su parte la escalinata está elaborada con calizas de forma rectangular.

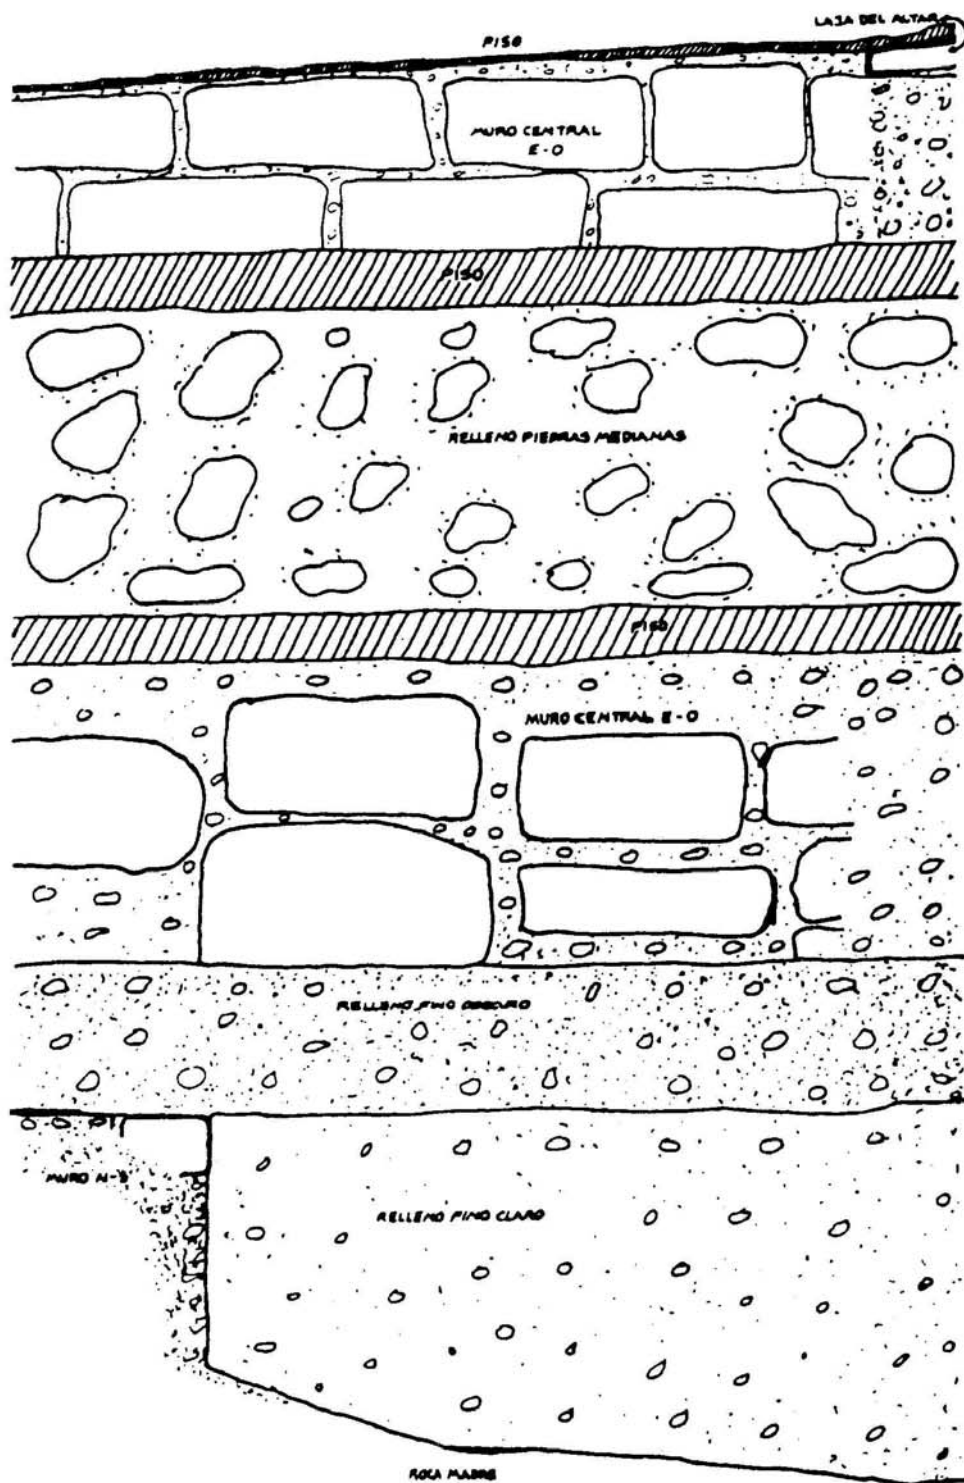
Figura 7 Perfil del muro que pasa por el centro del edificio

SITIO ARQUEOLOGICO ISM ESTRUCTURA 2034  
 PERFIL DEL LADO SUR DEL MURO CENTRAL E-O  
 POZO 47

Por otra parte, la forma del altar de la plataforma (rasgo A) o planta, y el interior del mismo, denotan albañilería uniforme con piedras rectangulares y cuadradas (Figuras 5, 6a y b). Cabe señalar que cerca del altar ubicado en la parte más elevada de la plataforma, está el piso compuesto de argamasa fina de cal (estuco) algo quemada (Figura 6c). Otro piso más grueso se encontró debajo del banco, por el lado este o parte posterior del edificio y en general a 0.45 m por debajo del primer piso y del altar ubicado al centro del banco (Figuras 6c y 7).

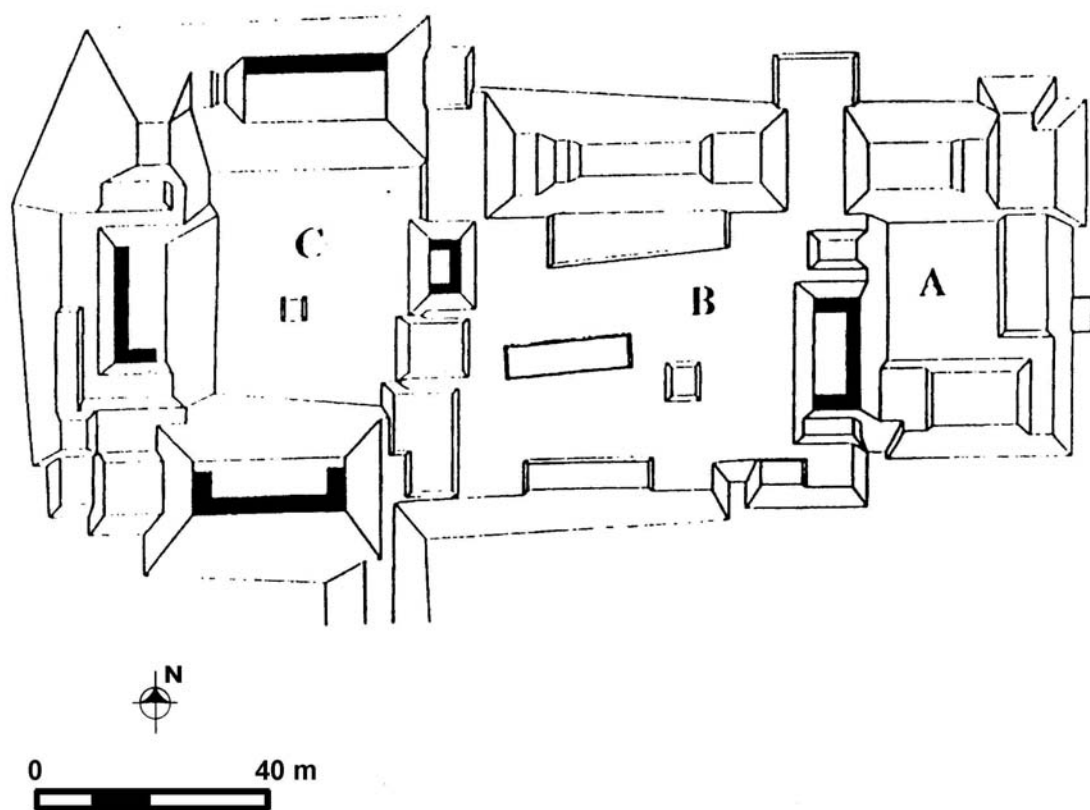
Figura 12 Al sur de la Estructura 2034

La mayor cantidad de concentraciones de artefactos se localiza afuera de la estructura, en la sección lateral del templo, por el lado sur, y alineadas en eje este-oeste. La cantidad de restos encontrados de conchas, *jutes*, huesos de animales, tiestos y lítica mezclados con material de derrumbe en este sector de la Estructura 2034, sugiere que se trata del basurero del templo, cuyos materiales provienen de la parte oeste del Patio B, del lado norte de la plataforma baja sin mucha albañilería cercana a la Estructura 2034 por el sureste y del mismo templo también (Figura 12).
