# LA SECUENCIA DE OCUPACIÓN PREHISPÁNICA EN NAKUM: UNA VISIÓN PRELIMINAR

*Bernard Hermes  
Zoila Calderón*

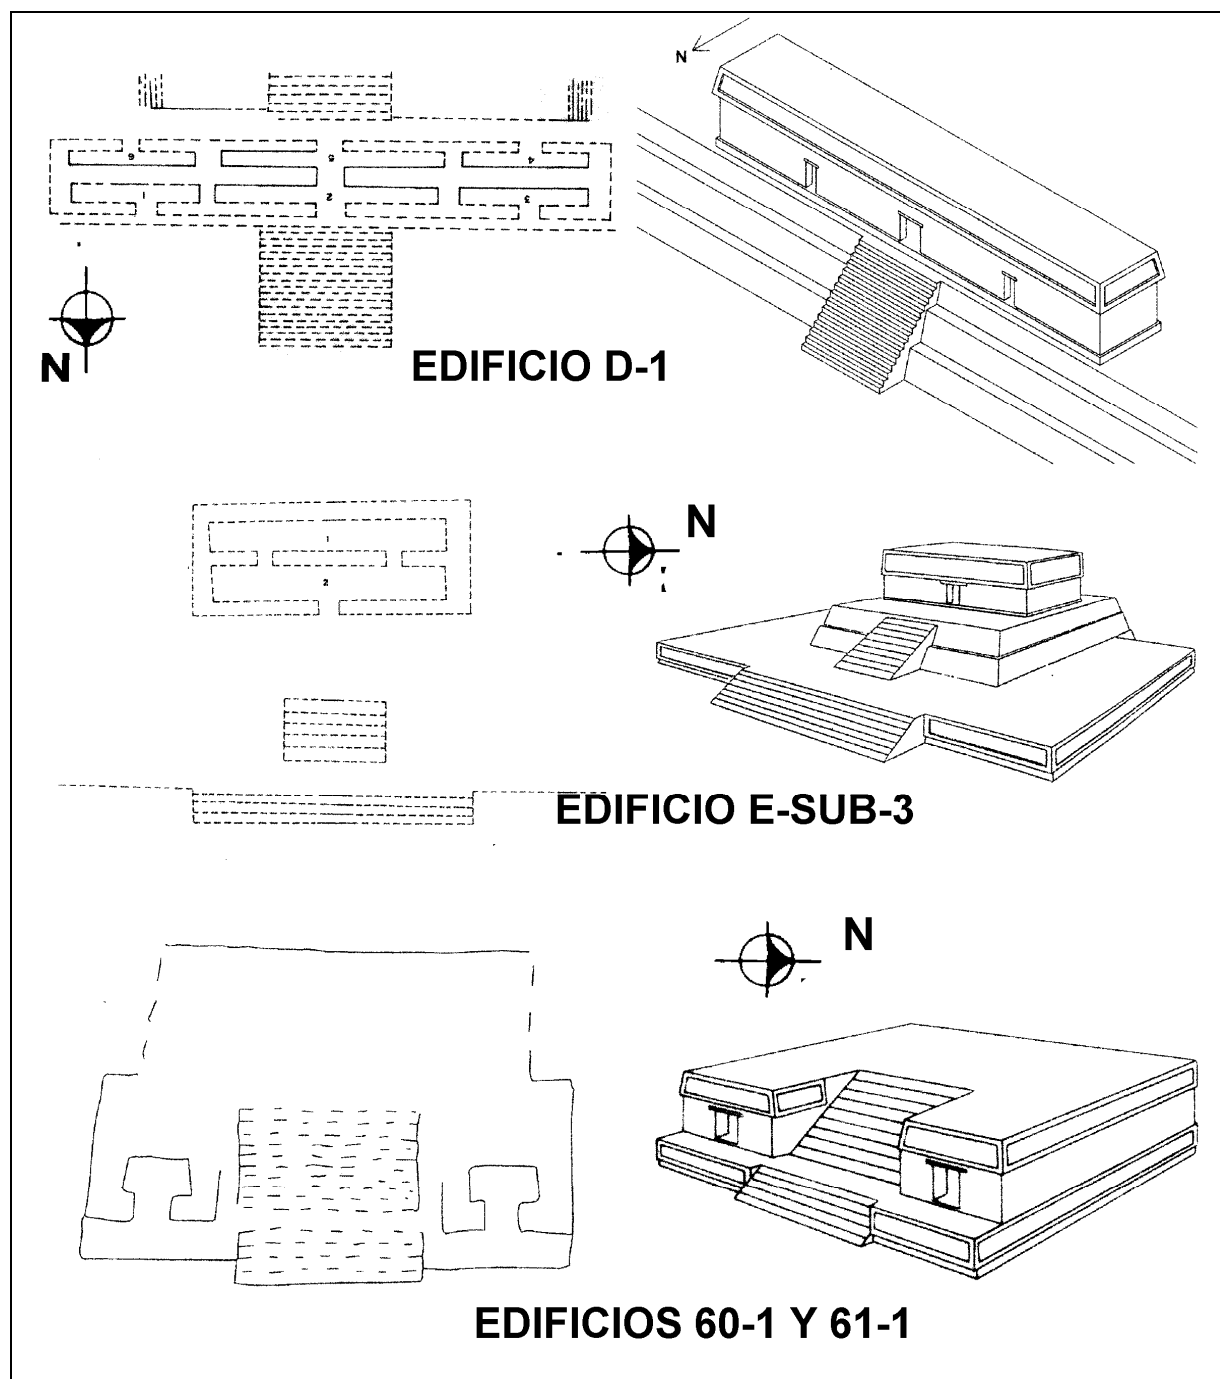
Figura 3 Planta y perspectiva de dos edificios de Nakum

En el extremo sur se construyeron las primeras versiones de la plataforma que posteriormente llegaría a sostener a los Edificios N, 60 y 61 (Edificios N-Sub.1, N-Sub.2, N-Sub.3; Figura 3). Mientras tanto, en el Sector Norte, las cámaras del Edificio X (104) muestran el mismo estilo arquitectónico de los edificios abovedados del Patio 1. Por esto, tomando en cuenta que dichos edificios se encuentran contruidos sobre plataformas con estilo talud-tablero, cabe la posibilidad de que el basamento piramidal del Edificio X haya sido una construcción con arquitectura talud-tablero que siguió siendo utilizada.

nueva escalinata. Además, los rasgos estilo talud-tablero fueron cubiertos por un nuevo muro ataludado. Durante este estadio, es probable que el edificio haya tenido una crestería o bien algún otro elemento decorativo en la parte superior (Figura 3).

Antes del final de esta época, las construcciones del Patio 1 fueron modificadas (Edificios D-1a y E-Sub.4). En el Edificio D-1a, los trabajos relacionados con este momento comprenden remodelaciones en el interior de las cámaras, consistentes en la construcción de muros transversales que incrementaron a 18 el número de cámaras del edificio para formar espacios reducidos. El Edificio E-Sub.4 sufrió cambios con el cierre de la Cámara 1. La fachada este el basamento fue ampliada hacia el este (3.40 m) y se construyó una

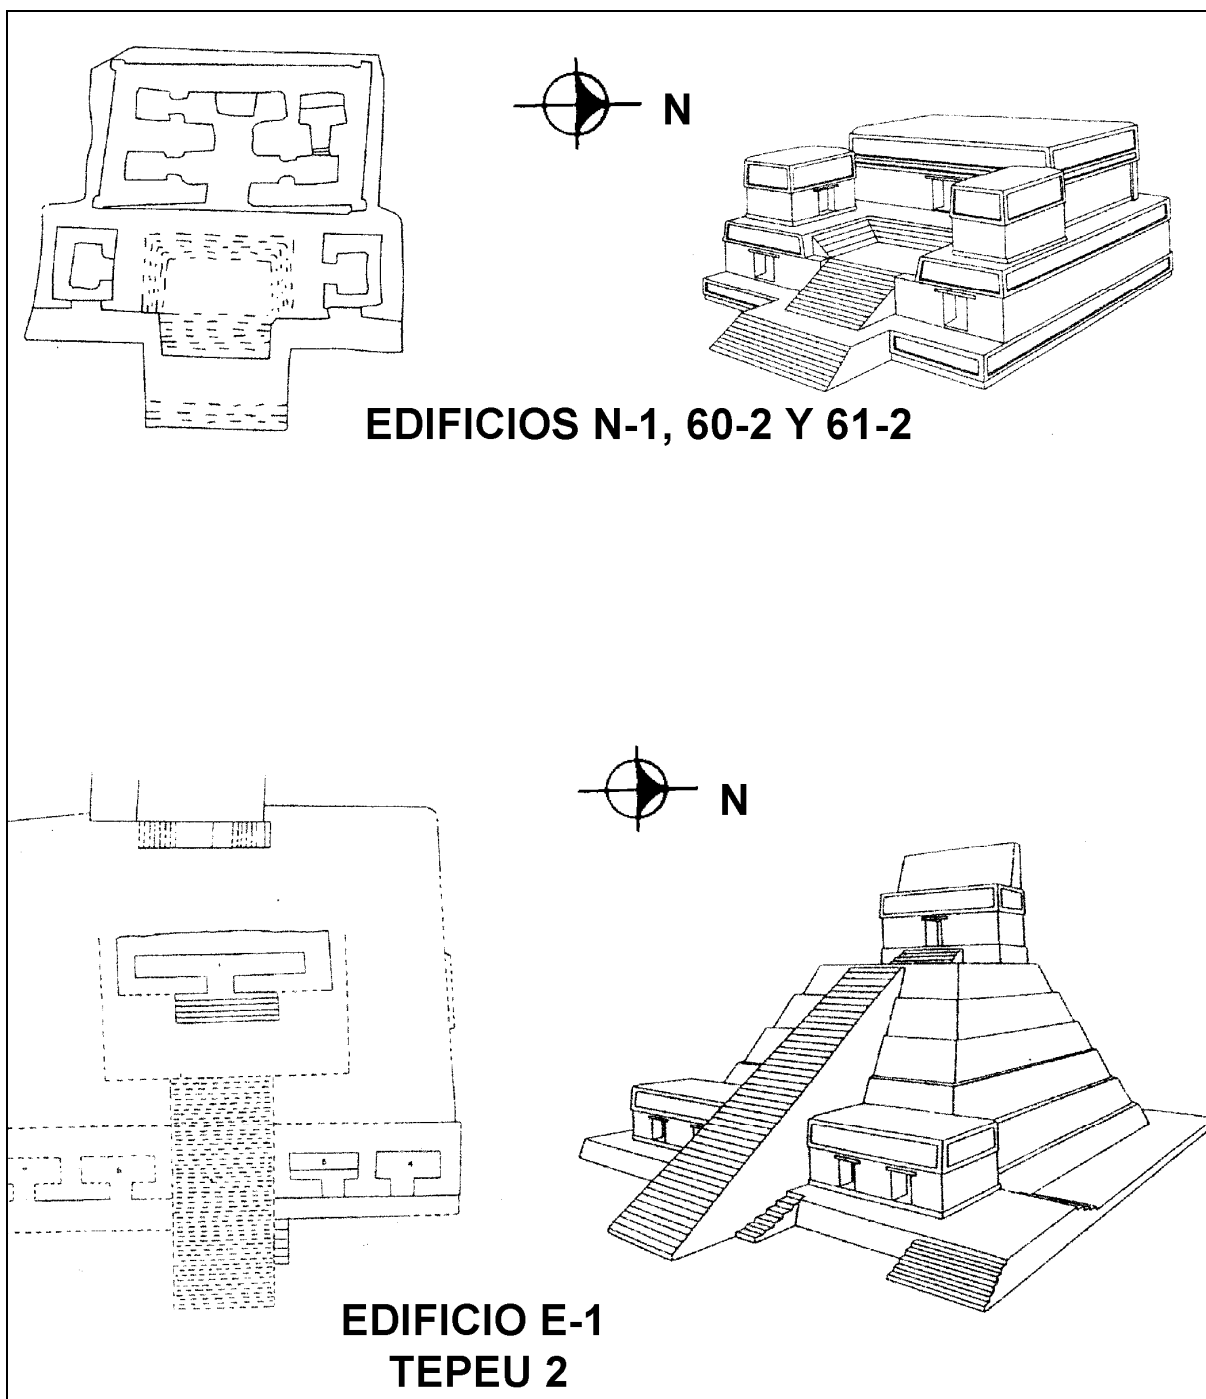
Figura 4 Planta y perspectiva de un edificio de Nakum

En el lado oeste de la Acrópolis, únicamente se conoce la primera versión de la escalinata de acceso sobre el muro exterior, así como la primera versión con cámaras del Edificio F (F-1). Es probable que al menos el Edificio Y o 66 (límite sur del Patio 2) tiene una versión constructiva de este periodo. Mientras tanto, en el extremo suroeste de la Acrópolis se construyó el segundo nivel de los Edificios 60 y 61 (60-2, 61-2), así como las dos cámaras del Edificio N (N-1; Figura 4).

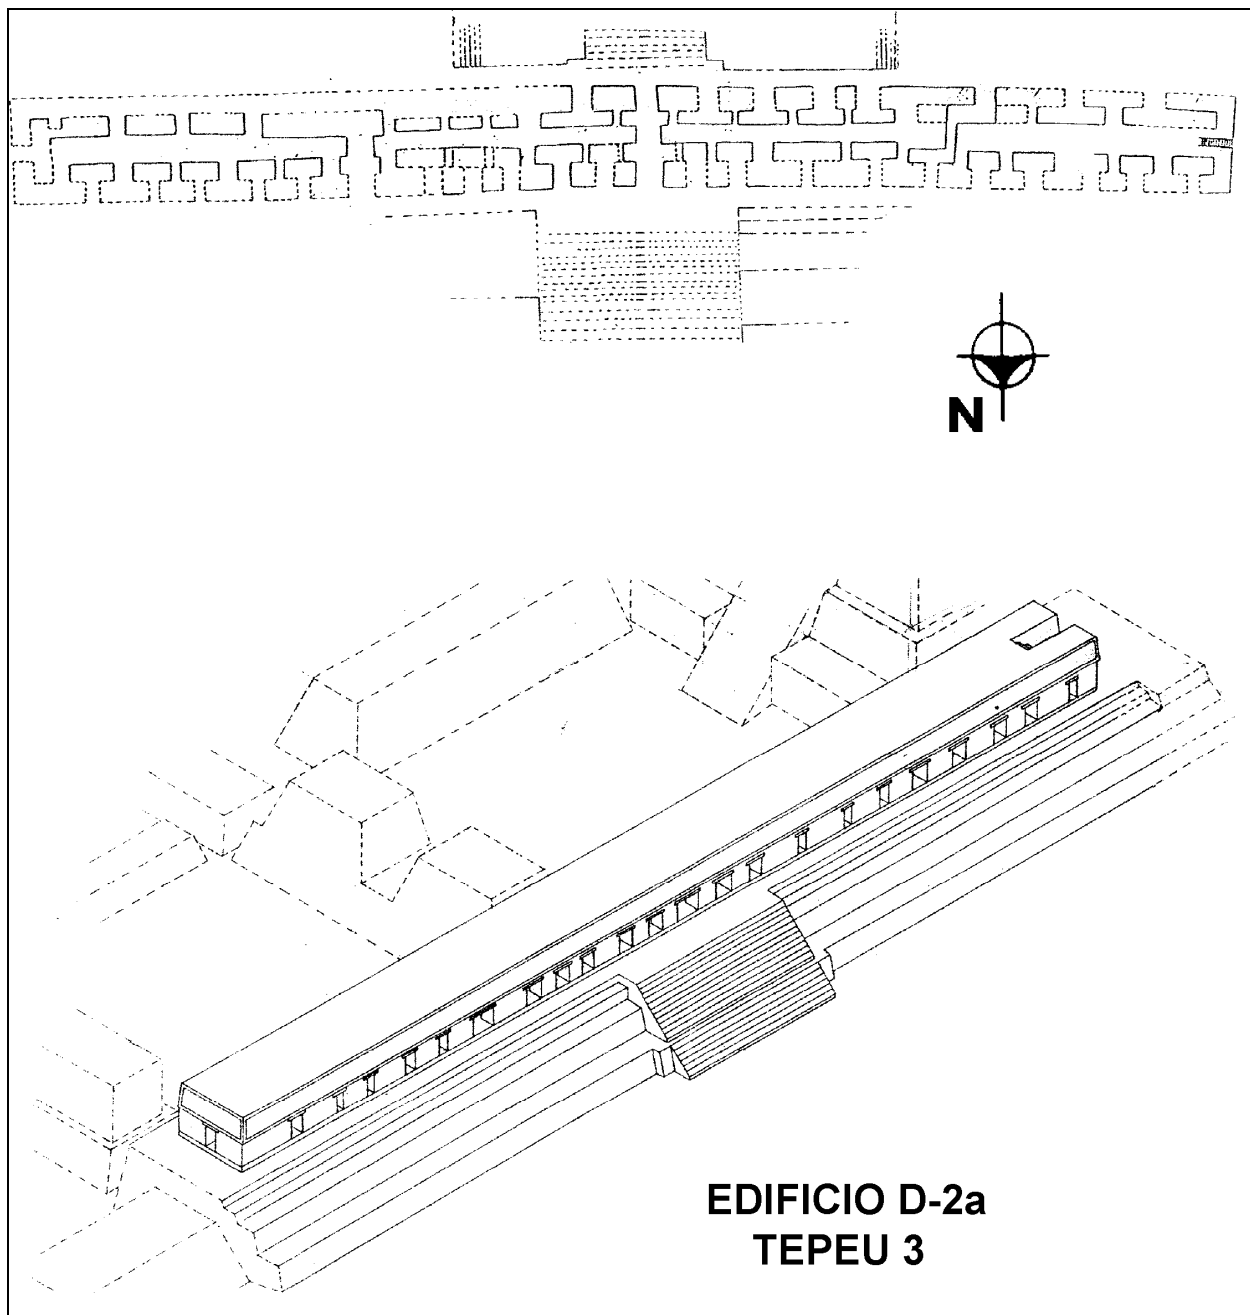
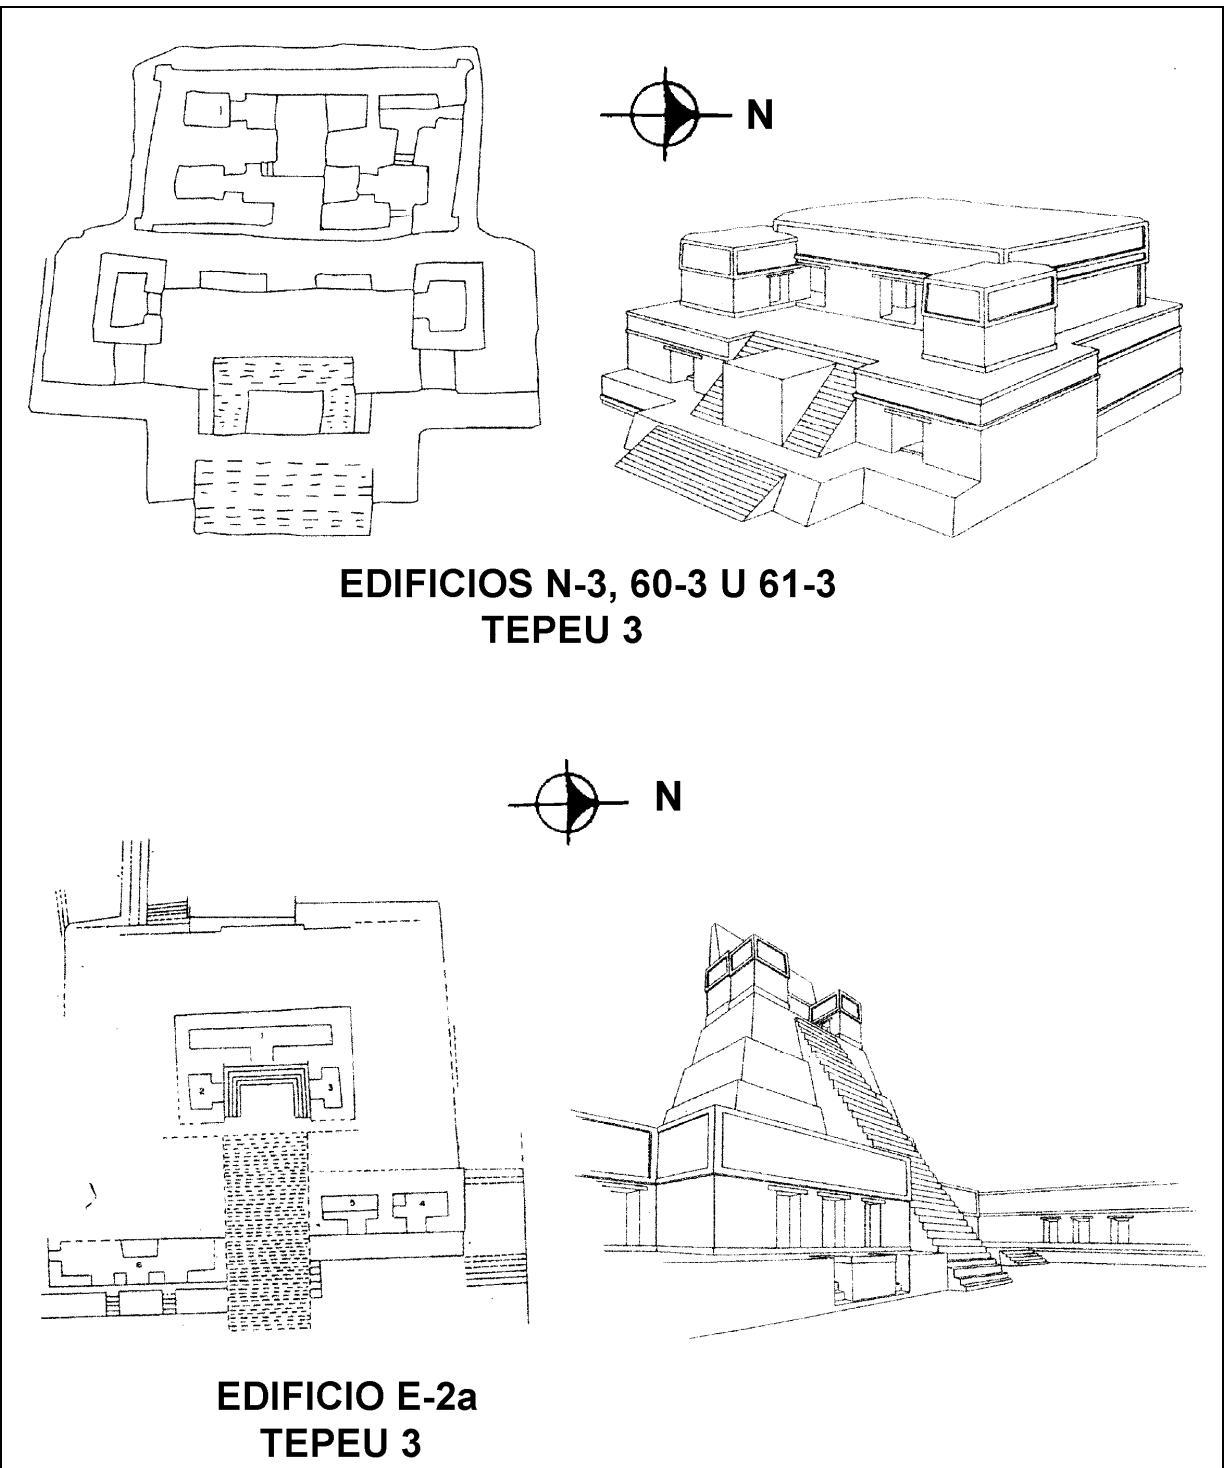
En el sector sur del sitio, todas las construcciones mayores del periodo anterior fueron remodeladas sucesivamente (Edificios A, B, C, D, E, F, R, T, U y N). En el interior de la Acrópolis, el Edificio D alcanzó su dimensión final (120 m este-oeste x 12 m norte sur), al construirse nuevas cámaras al este y oeste para formar 34 cámaras en total, así como un nuevo basamento. Algunas remodelaciones posteriores fueron realizadas por medio de la construcción de muros transversales que incrementaron a 38 las cámaras del edificio (Figuras 5 y 6).

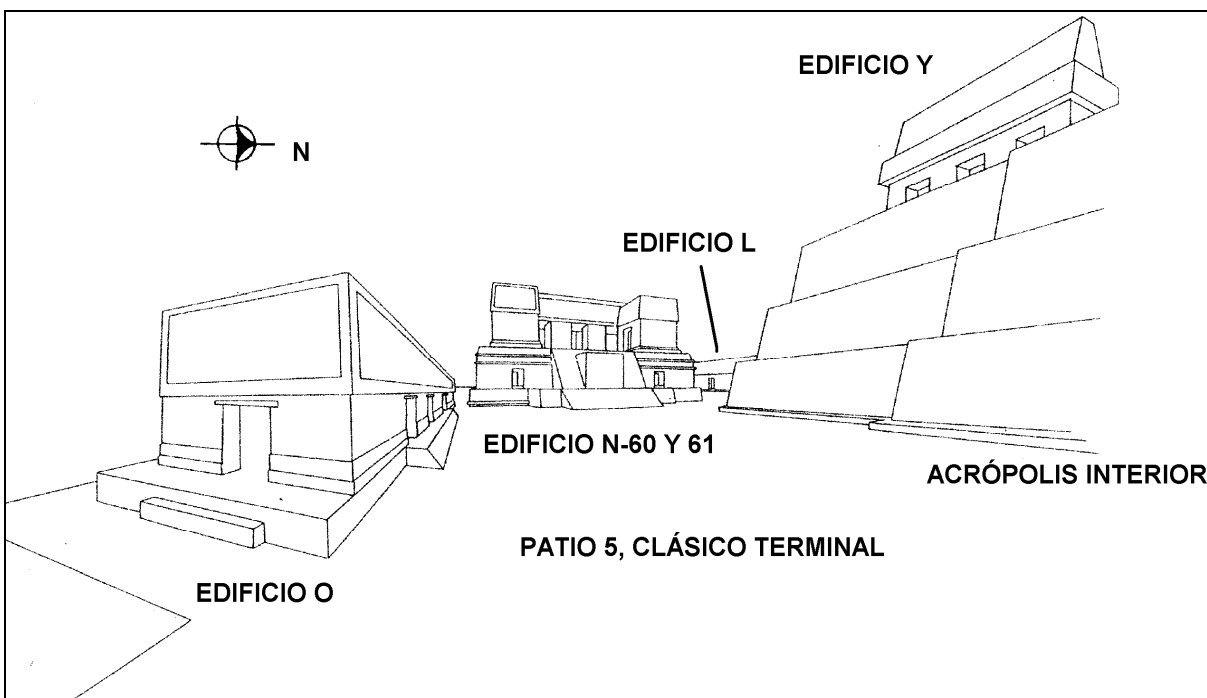
Figura 7 Perspectiva de edificios de Nakum

En la parte este de la Acrópolis, la construcción del Edificio S-1 dividió por primera vez los Patios 9 y 10. Lo mismo sucedió con los Edificios 26 (temascal) y 27, que delimitan los Patios 8 y 9. El Edificio 24 dividió los Patios 7 y 8, y el Edificio P los Patios 5 y 7. Ésta última construcción funcionó como límite sur del Patio 7 y este del Patio 5, donde también se construyó el Edificio O en el extremo oeste del límite sur (Figura 7).

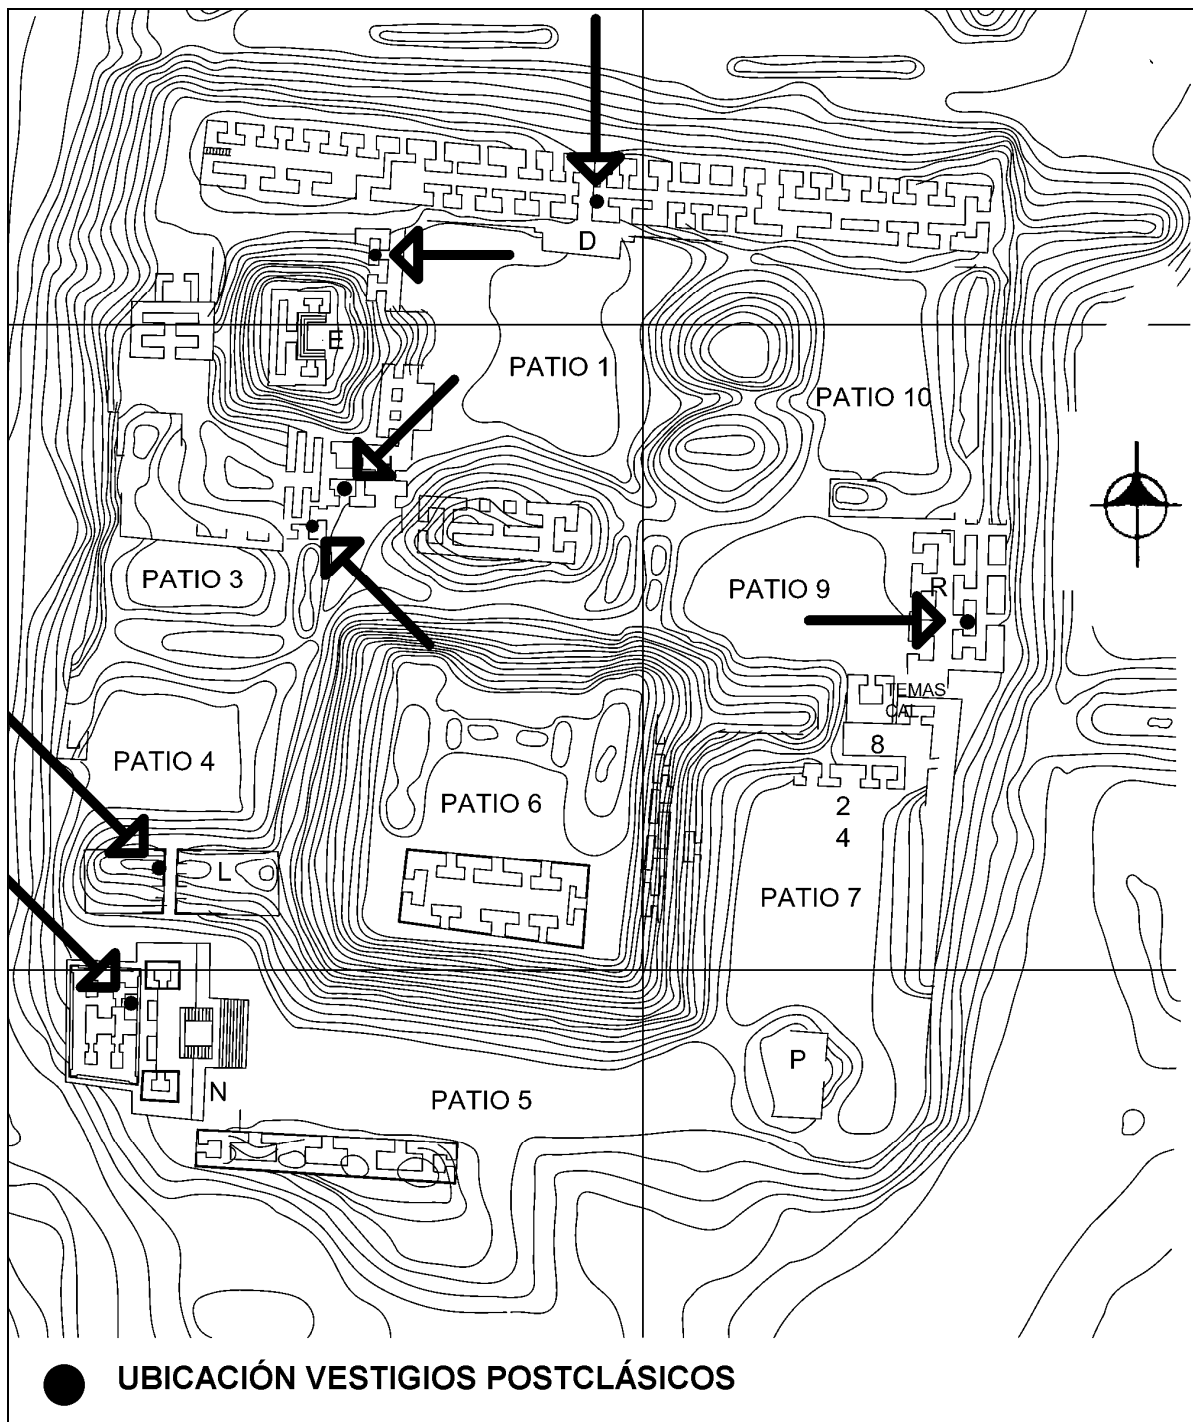
Figura 8 Plano del área central de Nakum, con los vestigios del Postclásico

En el sector sur se ha recuperado materiales que indican que algunas partes del sitio fueron utilizadas nuevamente durante un corto periodo de tiempo por un reducido grupo de personas, varios años después de su abandono. Los restos materiales de esta población son sumamente escasos y se reducen a tiestos aislados localizados en el exterior de los Edificios D y L, tiestos en el interior de la cámara sur del extremo norte del primer cuerpo del Edificio E, tiestos y restos de carbón en un extremo de la cámara posterior sur del lado este del Edificio R, un fogón (hecho con tres piedras), y pesos para red hechos de cerámica recuperados en el Cuarto 3 del Edificio N, el Entierro 14 y la Ofrenda 16 en el Cuarto 2 del Edificio H, la Ofrenda 14 en el Cuarto 3 del mismo edificio, una ofrenda en la cámara central del lado sur del Edificio D, colocada a la altura del caballete de la bóveda cuando ésta ya había colapsado (Figura 8).
