# PROYECTO ARQUEOLÓGICO REGIONAL SAN BARTOLO: RESULTADOS DE LA SEGUNDA TEMPORADA DE CAMPO 2003

Mónica Urquizú  
William A. Saturno

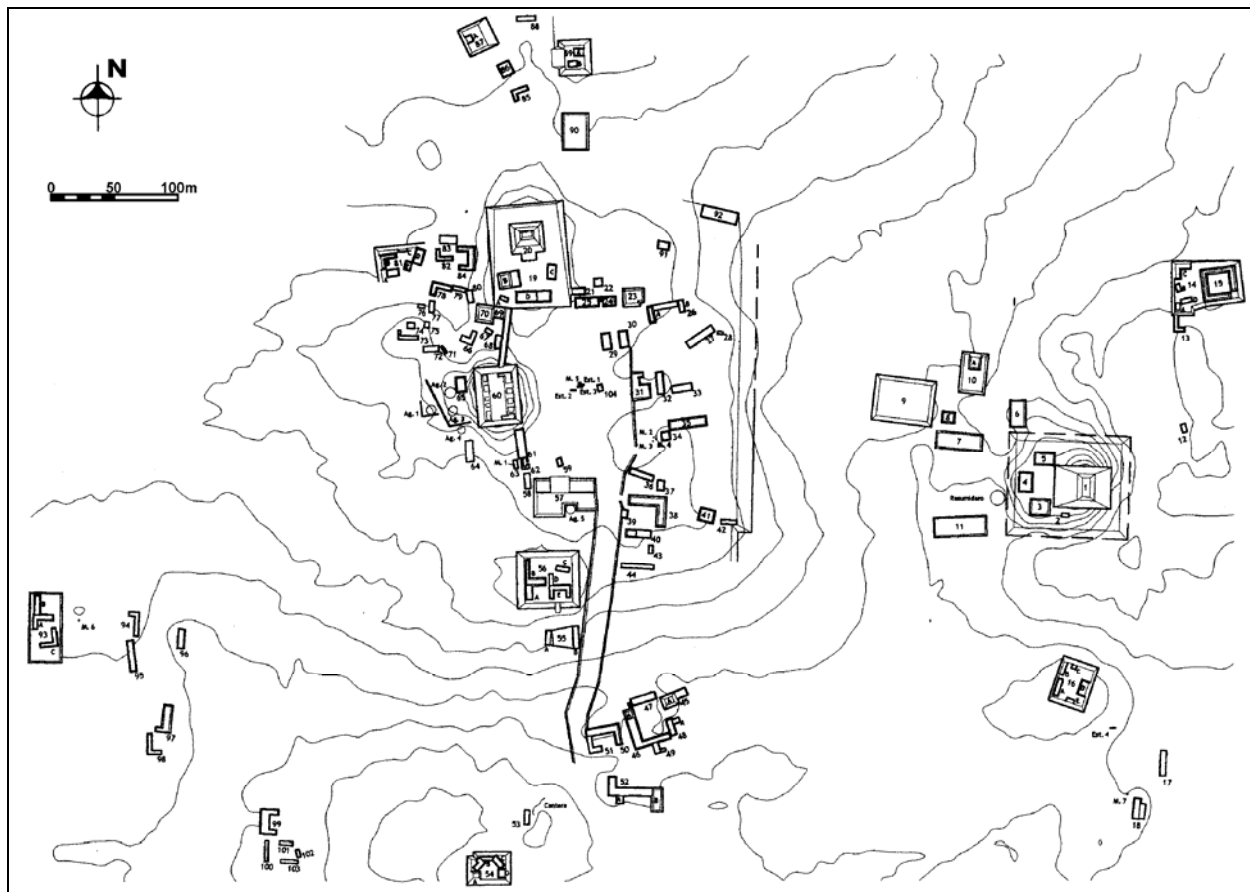
Figura 1 Plano general del sitio arqueológico San Bartolo

El sitio tiene una extensión de 1 km<sup>2</sup>, está rodeado de bajos, y cuenta con dos grupos arquitectónicos principales (Figura 1). El grupo más grande está asociado con la Pirámide de Las Ventanas. Este sector cuenta con una importante estructura palaciega, un Juego de Pelota y una calzada con orientación norte-sur, además de contener varios reservorios de agua y grupos habitacionales de importancia. El otro grupo arquitectónico relevante lo constituye la Pirámide de las Pinturas, que está localizada aproximadamente a 500 m al este del Complejo de Las Ventanas. Es dentro de la fase constructiva Sub-1 de dicha pirámide que se encuentra el mural policromo de San Bartolo, ya dado a conocer en el simposio de 2002.

Esta área fue excavada por Mónica Pellecer. El grupo se encuentra inmediatamente al oeste de la plataforma que sostiene al grupo arquitectónico de Las Ventanas (Figura 1). Estos edificios se encuentran asentados sobre una nivelación de arcilla y tierra café con piedrín sobre la roca madre. Consiste en tres estructuras y un pequeño patio abierto. La Estructura 82 tiene forma de “L” y se encuentra frente a la Estructura 83 cuya forma es la de una plataforma rectangular. La Estructura 84 tiene forma de “U” y se ubica al este de las otras dos ya mencionadas. Las excavaciones revelaron que originalmente estas estructuras eran rectangulares y posteriormente se llevaron a cabo remodelaciones pero, en general, estaban conformadas por una plataforma baja con una banquetta que sirvió de acceso. En su cima tuvo una casa de material perecedero, aunque la Estructura 83 muestra restos de muros, pero en muy mal estado de conservación.

En la Plaza Principal de San Bartolo, Robert Griffin realizó un pozo de sondeo 5 m al oeste del Palacio, en eje con el centro de dicho conjunto y la Pirámide de Las Ventanas (Figura 1). Este pozo reveló una sucesión de pisos compactos, que alcanzaron un total de 15 m y una profundidad máxima de 1.75 m. La mayoría de estos pisos tuvieron un grosor de 0.05 a 0.10 m, ubicándose en algunos casos uno debajo el otro sin ningún estrato entre ellos. Otros de estos pisos constituyeron remodelaciones o nivelaciones de la plaza. En total se recuperaron 1000 tiestos fechados para el Preclásico Tardío.

El Juego de Pelota de San Bartolo es de dimensiones pequeñas y se encuentra al lado este de la Plaza Principal (Figura 1). Carolina Díaz-Samayoá realizó excavaciones que dejaron al descubierto la arquitectura del pequeño complejo. Este se halla compuesto por dos plataformas paralelas de lados abiertos con su banqueta, talud y una cornisa que la remataba. Además se encontró una sucesión de pisos que cubrieron parte de la banqueta de ambas estructuras, desde la cancha (Figura 2). En general, la arquitectura se encontraba en mal estado de conservación, ya que los árboles desplazaron muchas de las piedras que la conformaban. Además fueron detectados siete pozos y trincheras de depredación que dejaron al edificio en mal estado.

El Palacio El Tigrillo se ubica al suroeste de la Plaza Principal (Figura 1). Astrid Runggaldier y Mónica Pellecer llevaron a cabo las investigaciones en la última fase constructiva del palacio, donde se realizó limpieza y registro de las trincheras de saqueo. Se limpió y excavó la arquitectura presente en el exterior del edificio, tanto en su lado oeste como en su lado norte. Esta área se encuentra formada por un edificio que contiene cinco cuartos cuyo acceso está definido por ocho gradas y un descanso, que corren a lo largo de todo el complejo.

La Pirámide de Las Pinturas está localizada aproximadamente a 500 m al este del Complejo de Las Ventanas (Figura 1). La pirámide fue perforada por cuatro excavaciones de depredación, dos en la pared frontal y dos en la pared posterior. La principal excavación de saqueo consistió en un túnel que comenzaba en la base de la pirámide revelando un mínimo de seis fases constructivas previas en el proceso. William Saturno y Diana Davies realizaron nuevas excavaciones que dieron como resultado la finalización de la limpieza del mural en su sección norte y en su parte externa el hallazgo de un friso con pintura roja. Esta sección del mural muestra a varios personajes ricamente ataviados, así como motivos simbólicos de creación y poder, mientras que el friso representa un pájaro estilizado. Además de estos trabajos, se despejó parcialmente el mural en sus lados este y oeste. En este caso muestran escenas con personajes de corte realista y simbólico.

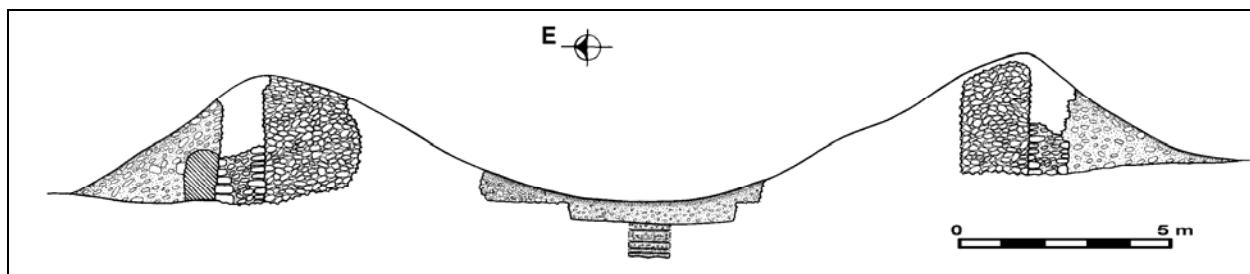
Figura 2 Corte transversal del Juego de Pelota de San Bartolo

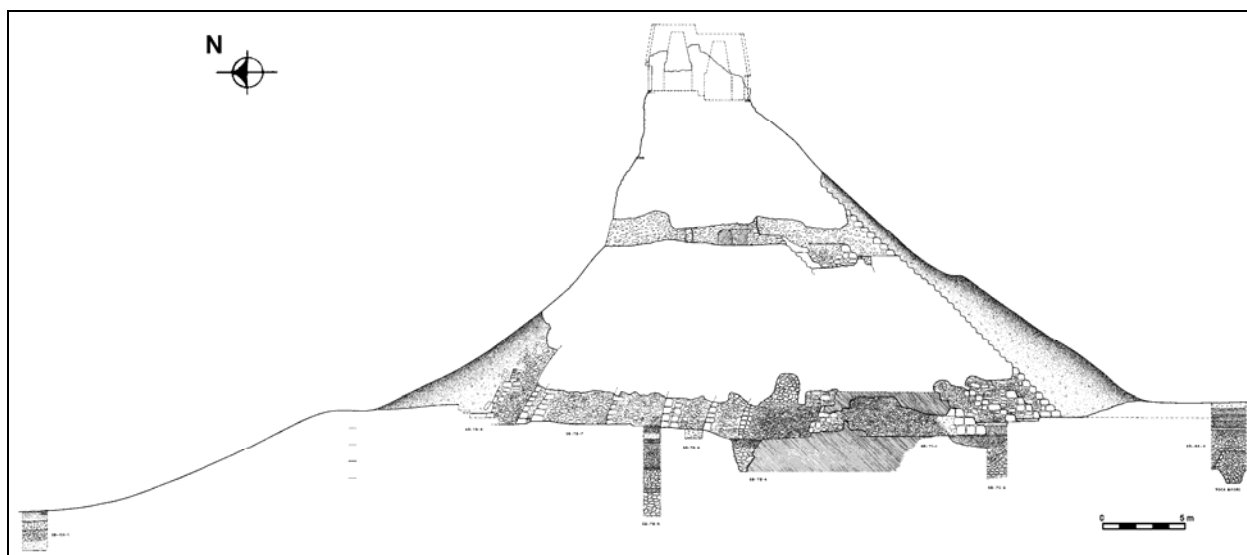
Figura 3 Corte transversal de la Pirámide de Las Ventanas

Mónica Urquizú realizó nuevas exploraciones en la Pirámide de Las Ventanas, que junto con los datos de las excavaciones hechas por los saqueadores y la investigación realizada el año pasado por Héctor Escobedo, mostró que la pirámide contiene cuatro etapas constructivas y por lo menos cuatro remodelaciones (Figura 3). La arquitectura se encuentra definida por basamentos con moldura en delantal y rellenos compuestos de abundante piedra de pedernal y tierra caliza. La parte superior sostuvo cuartos con muros de piedra y aunque en las versiones anteriores no se han encontrado vestigios de bóveda, la última etapa constructiva sí presentó el arranque y parte de la misma. También se encontró parte de las bancas y de una de las ventanas en el muro norte del recinto. La mayor parte del edificio contiene rellenos con escasa argamasa y por lo tanto su consistencia es inestable.

Las nuevas investigaciones del 2003 iniciaron con el trazo de pozos de sondeo en un túnel ubicado en el basamento de la pirámide, en la parte posterior de la misma. En esta área pudo definirse la arquitectura de la primera etapa constructiva, mostrando cuatro cuerpos y restos del muro del recinto. Estas piedras tenían evidencia de estuco, que en algunos casos se encontraba quemado. Al igual que las siguientes construcciones, ésta fue destruida parcialmente y luego cubierta por un relleno para iniciar la construcción de la siguiente etapa. Por otra parte, también se detectaron los pisos que se adosan o pertenecen a cada una de las fases constructivas, definiéndose de mejor manera el desarrollo arquitectónico de la pirámide.

Un túnel de saqueo ubicado en la parte superior de la pirámide, atravesó toda su longitud, revelando una vez más las cuatro etapas constructivas. Estas se definieron por medio de escalinatas en muy buen estado de conservación, siendo las más tempranas fechadas para la fase Mamom. Asimismo, se limpió un nuevo túnel de saqueo que se encontró en el basamento de la pirámide, pero esta vez en el lado de su fachada. Este túnel reveló nuevamente las cuatro etapas constructivas, a través de las escalinatas estucadas. Su estuco era grueso y se presentó en muy buen estado de conservación.
