## CARACTERIZACIÓN ARQUITECTÓNICA DEL SITIO POZAS DE VENTURA, CAMPECHE, MÉXICO

*Nadia Verónica Vélez*

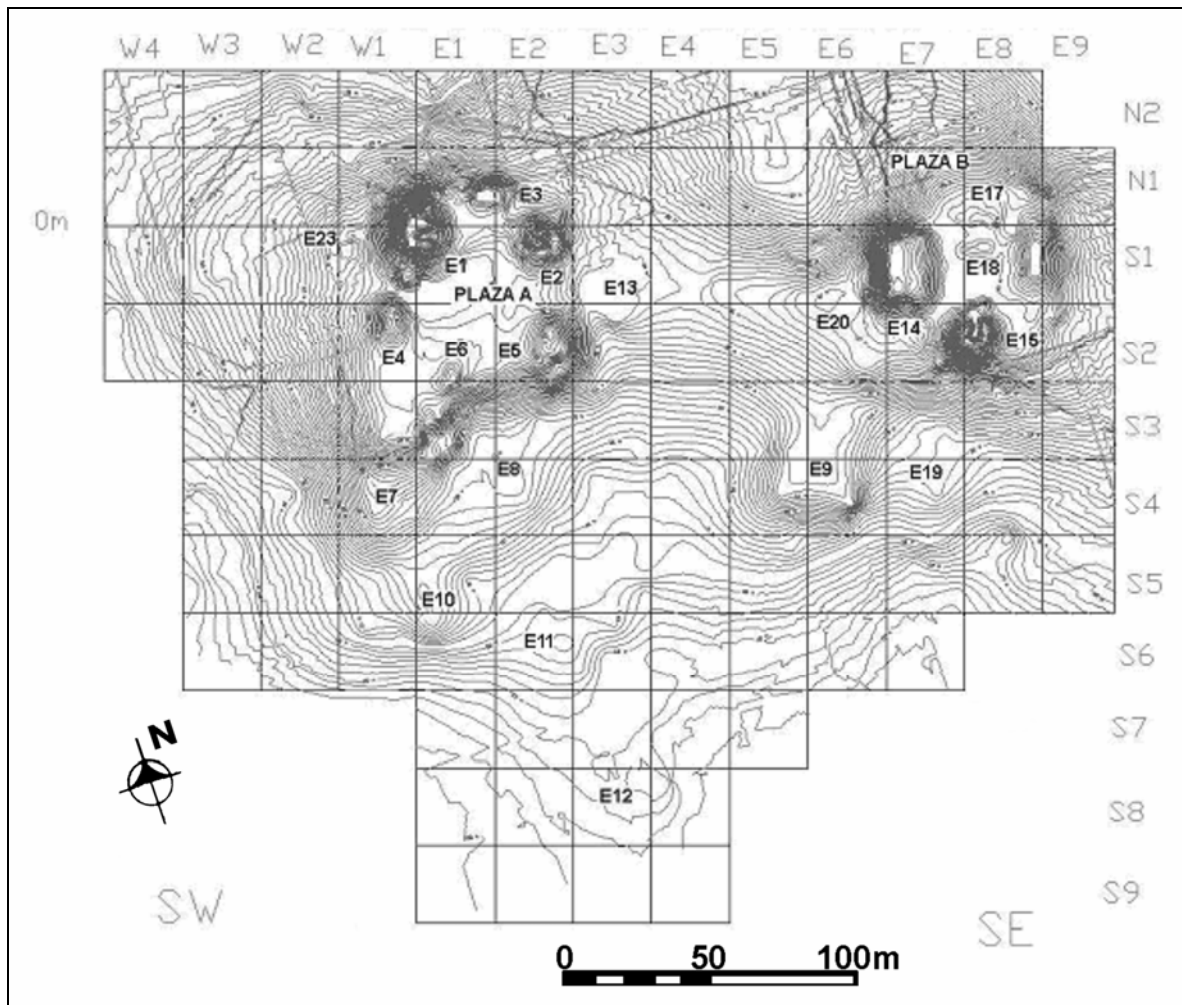
Figura 1

Durante esa fase de trabajo se descubrió una Acrópolis que consta de dos plazas, las cuales se les denominó Conjunto A y B, en la que se detectó 19 estructuras, que se registraron con números consecutivos. Estas plazas corresponden a la parte central del sitio, dichas plazas y estructuras se pudieron registrar por medio del levantamiento topográfico, además de proponer una cronología tentativa con los materiales arqueológicos que se analizaron. Desafortunadamente las estructuras que se registraron presentan cierto grado de destrucción por medio de saqueo y de la deforestación del área, ya que dichos terrenos son utilizados para el pastoreo. Sin embargo hay estructuras que están en buen estado de conservación, que han permitido realizar una interpretación hipotética de las estructuras (Figura 1).

En la última temporada de campo se hizo un nuevo recorrido de superficie en donde se detectó cinco estructuras que no se habían registrado en la Plaza A, el *sache* y alrededor de éstos, por lo que se registraron con los números del 21 al 25; los cuales se anexaron en los planos del sitio (Figura 1).

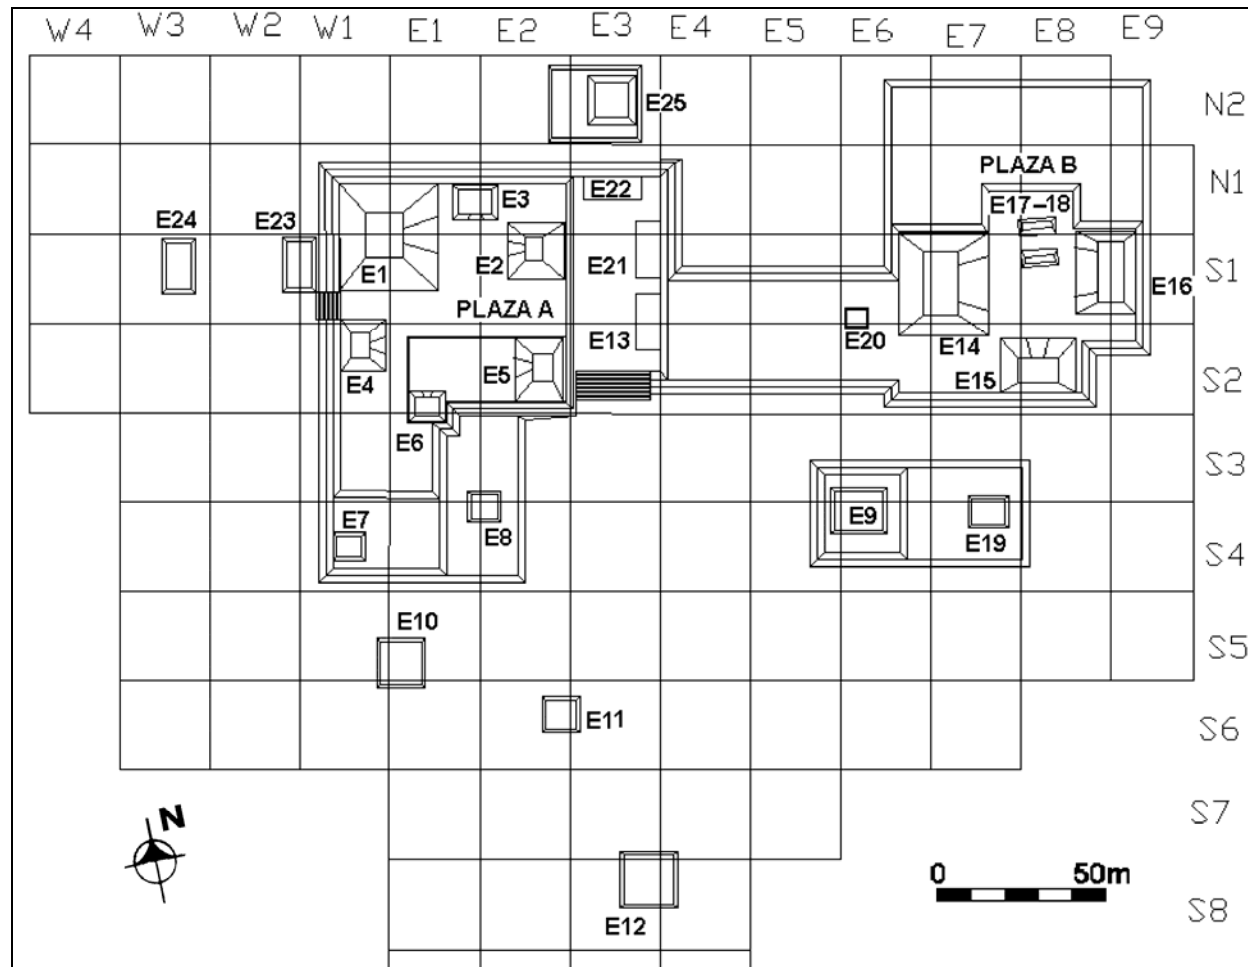
Figura 2

La parte central del sitio se encuentra en una península que sobresale en la laguna. Esta se encuentra sobre una serie de plataformas, las cuales a su vez se encuentran sobre dos terrazas, las que fueron construidas culturalmente. Esta parte consta de dos conjuntos, el "A" y "B", los cuales se comunican por medio de un *sacbe*, dichas plazas se encuentran restringidas por medio de las altas plataformas y los dos únicos accesos que se han identificado. Esta restricción implica que son espacios en donde poca gente tenía acceso a dichas plazas, sin embargo es posible que en ciertas fechas o ceremonias la gente pudiera acceder. Esto se puede ver muy bien en los planos de levantamiento topográfico y en las reconstrucciones que se han realizado (Figura 2).

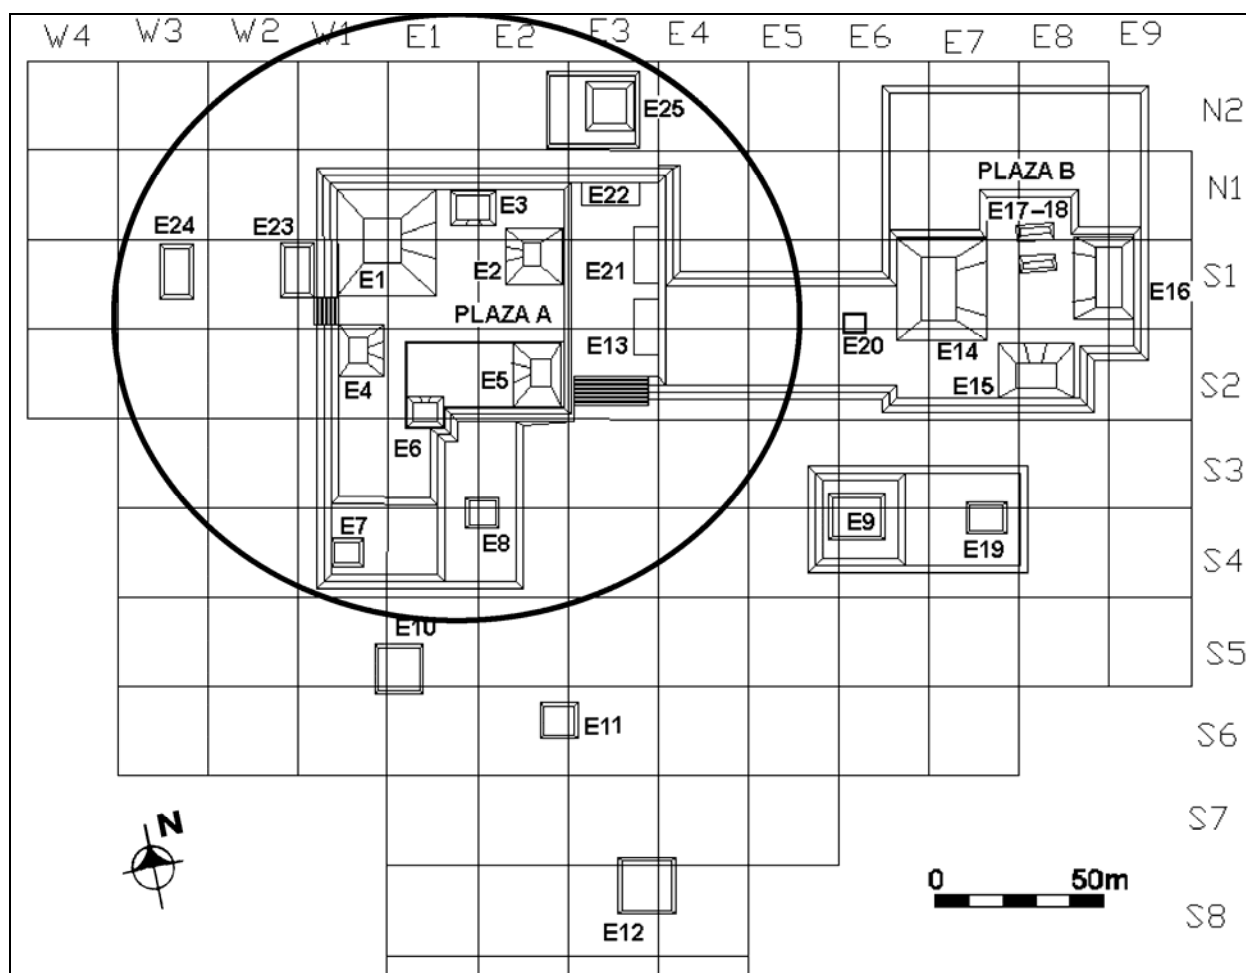
Figura 3

La Plaza A se considera la más importante en el nivel socio-político y ritual debido al uso que se le pudo haber dado. Esta plaza presenta 11 estructuras, de las cuales nueve se registraron en la primera temporada (Gamboa y González 2000 a), con los números del 1 al 8 y el 13; y dos que se registraron en este último recorrido que se registraron con el 21 y 22. En el lado oeste de esta plaza se encuentra uno de los accesos por donde entra gente que viaja por medio de la laguna, ya que hay un camino natural de este acceso que llega hasta la misma.

En cuanto a la distribución de las estructuras podemos ver que la parte central de la plaza tiene una simetría en la disposición de éstas, ya hay una estructura al norte (Estructura 3), dos al este (Estructuras 2 y 5), dos al oeste (Estructuras 2 y 4), y una al sur (Estructura 6); sin embargo, alrededor de la plaza se presentan tres plataformas adosadas que presentan otras estructuras. En el caso de la plataforma este se encuentran tres estructuras que tienen una posición asimétrica que se distribuyen una al norte (Estructura 22) y dos al este (Estructuras 13 y 21; Figura 3). En esta plaza se presentan diferentes tipos de edificios que posiblemente tuvieron diferentes funciones. Las Estructuras 1 y 2 son las más altas, la primera tiene 5 m de altura y la segunda 3 m, las cuales posiblemente tuvieron un uso ceremonial como templos. Las Estructuras 4 y 5 tienen 2 m de altura, estas posiblemente tuvieron un uso de tipo administrativo. Y las Estructuras 3, 6, 13, 21 y 22 tienen una altura de 1 m (Figura 3).

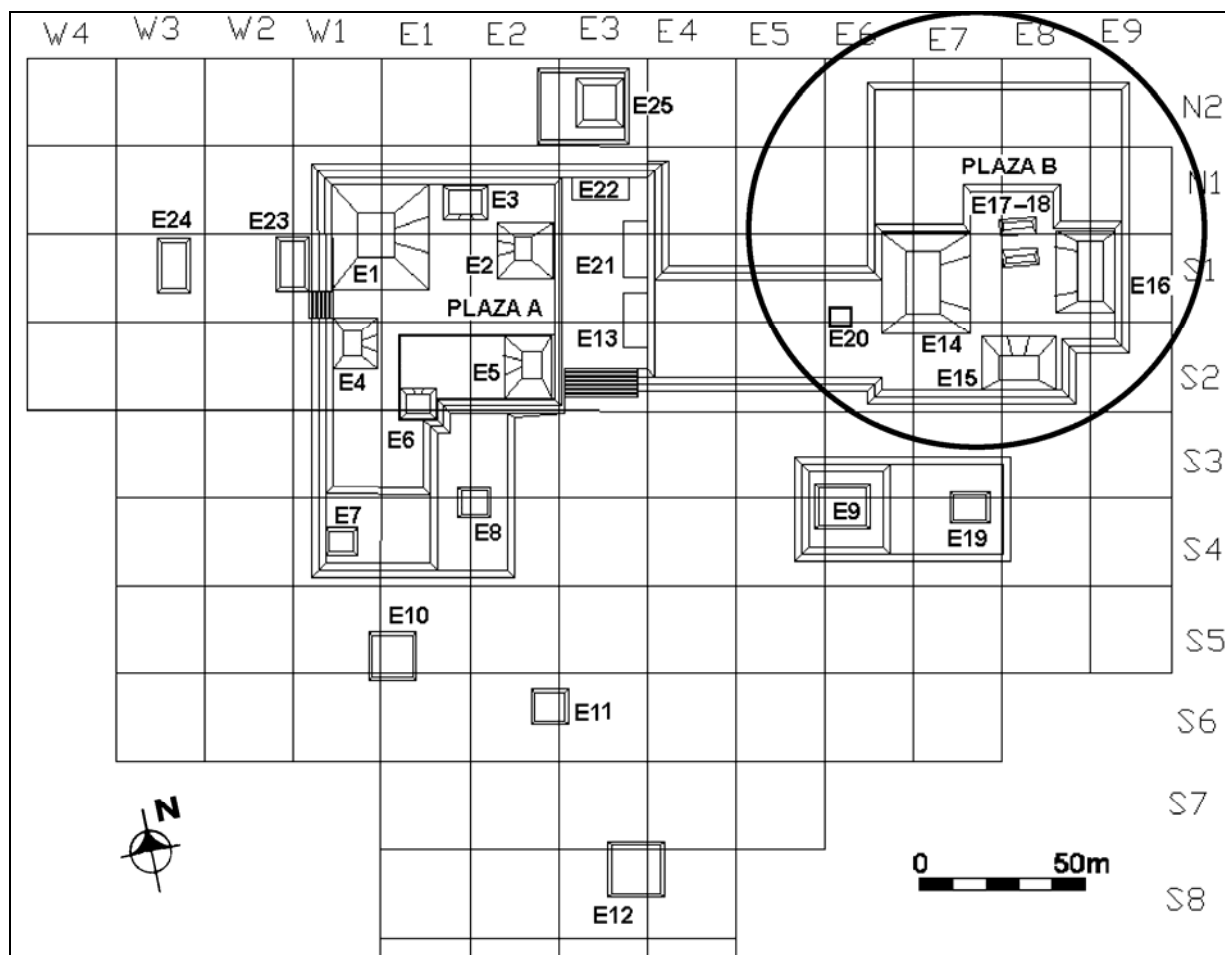
Figura 4

La Plaza B contiene cinco estructuras cuya distribución es simétrica, encontrándose en la parte norte de la plaza las Estructuras 17 y 18 que conforman el Juego de Pelota; en el lado este se encuentra la Estructura 16; al oeste está la Estructura 14 y al sur la 15. Y por último, la Estructura 20 se encuentra aislada en la parte este del *sacbe* (Figura 4). En cuanto a sus posibles funciones, la Estructura 14 de 3 m, y la 16 de 2 m de altura, posiblemente fueron utilizadas como unidades habitacionales; la Estructura 15 de 4 m de altura posiblemente fue de tipo administrativo; y las estructuras más pequeñas, que fueron las 17 y 18 con 0.60 m de altura, corresponden al Juego de Pelota. El *sacbe* que comunica la Plaza A y B deja apreciar la Estructura 20, la cual tiene 0.50 m de altura, y presenta un solo cuerpo, posiblemente se trata de un altar.

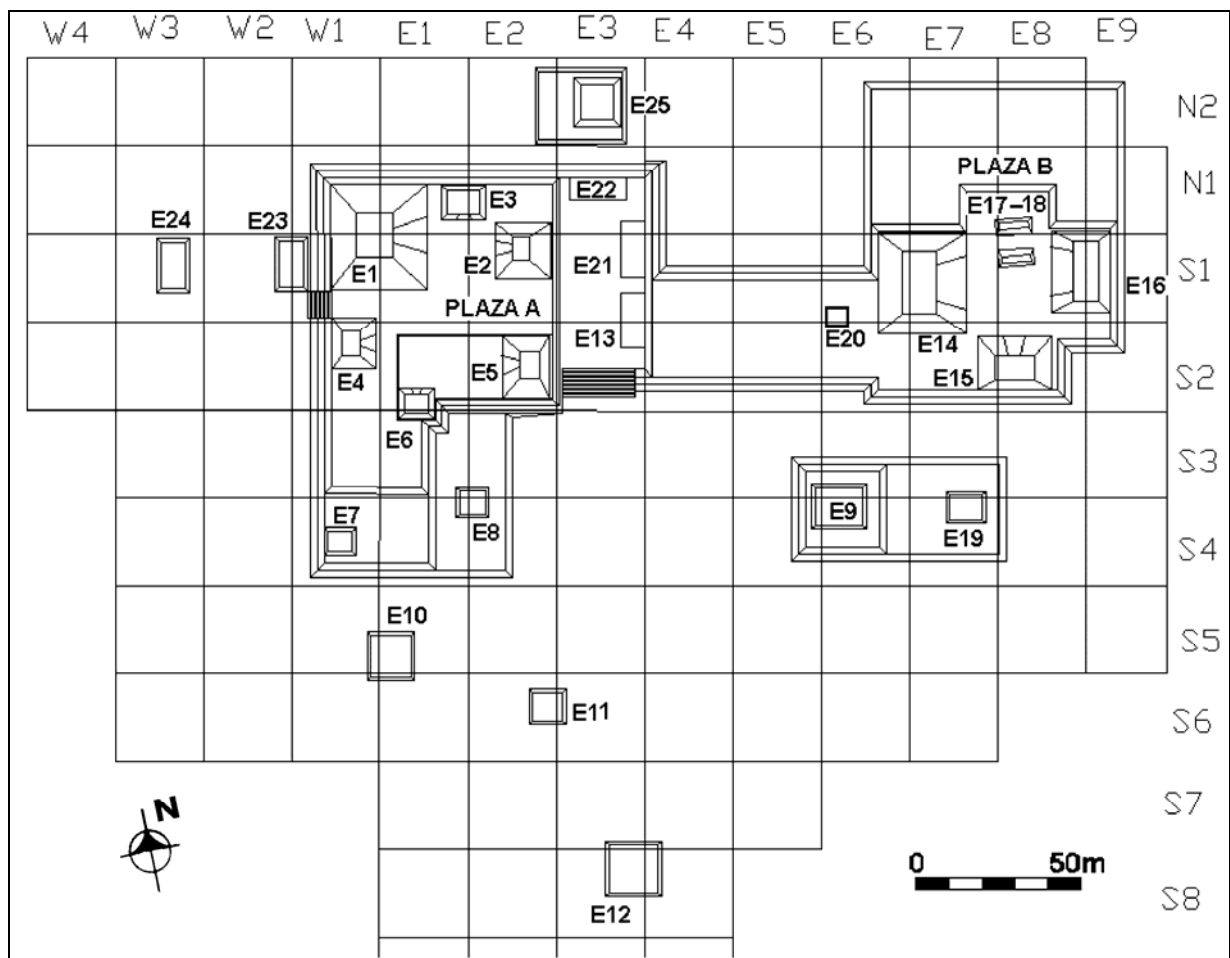
Figura 5

Por último, se encuentran todas las estructuras que están sobre las terrazas alrededor de estas dos plazas. El total de estas estructuras son ocho, de las que cinco fueron registradas con la numeración 9, 10, 11, 12 y 19 (Gamboa y González 2000 a), y las tres restantes se registraron en este último trabajo de campo y se les denominaron con los números 23, 24 y 25. Cabe mencionar que todas estas estructuras fueron de uso habitacional, sin embargo hay que diferenciarlas, ya que en el caso de las Estructuras 25, 9 y 19 es posible que hayan sido ocupadas por gente de la élite, ya que estas estructuras se encuentran sobre plataformas que cuentan con un solo acceso y están muy cerca de las Plazas A y B. En el caso de las Estructuras 10, 11, 12, 23 y 24, se consideran plataformas en las se desplantan las habitaciones de gente dedicada principalmente a las actividades agro-artesanales y/o de pesca, esto por son estructuras que se encuentran más alejadas de las Plazas A y B, y están muy separadas entre sí.
