2006 Redescubriendo Antigua Guatemala: Investigaciones arqueológicas en el Beaterio de Indias de Nuestra Señora del Rosario. En *XIX Simposio de Investigaciones Arqueológicas en Guatemala, 2005* (editado por J.P. Laporte, B. Arroyo y H. Mejía), pp.242-255. Museo Nacional de Arqueología y Etnología, Guatemala (versión digital).

REDESCUBRIENDO ANTIGUA GUATEMALA: INVESTIGACIONES ARQUEOLÓGICAS EN EL BEATERIO DE INDIAS DE NUESTRA SEÑORA DEL ROSARIO

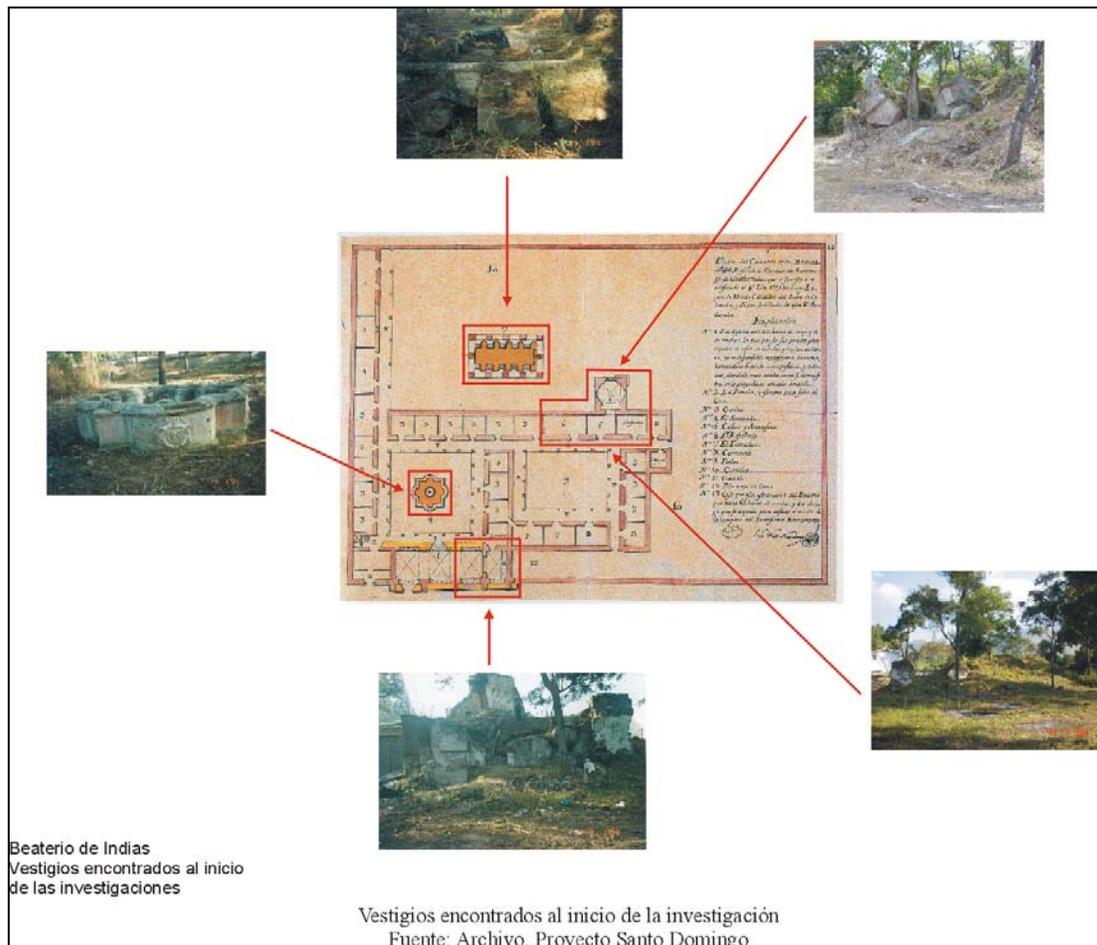
A primera vista el sitio, conocido como Beaterio de Indias de Nuestra Señora del Rosario, era considerado un terreno baldío que se usaba como basurero clandestino. Las estructuras principales estaban cubiertas de basura y ripio. De los restos visibles, tomando como base el mapa elaborado por Luis Diez de Navarro, se localiza la capilla, la fuente, el lavadero y el Complejo Estructural de Servicios (refectorio, antecocina, cocina, despensa, cárcel y sitio común; Figura 1).

Figura 1 Beaterio de Indias, vestigios anteriores a la excavación

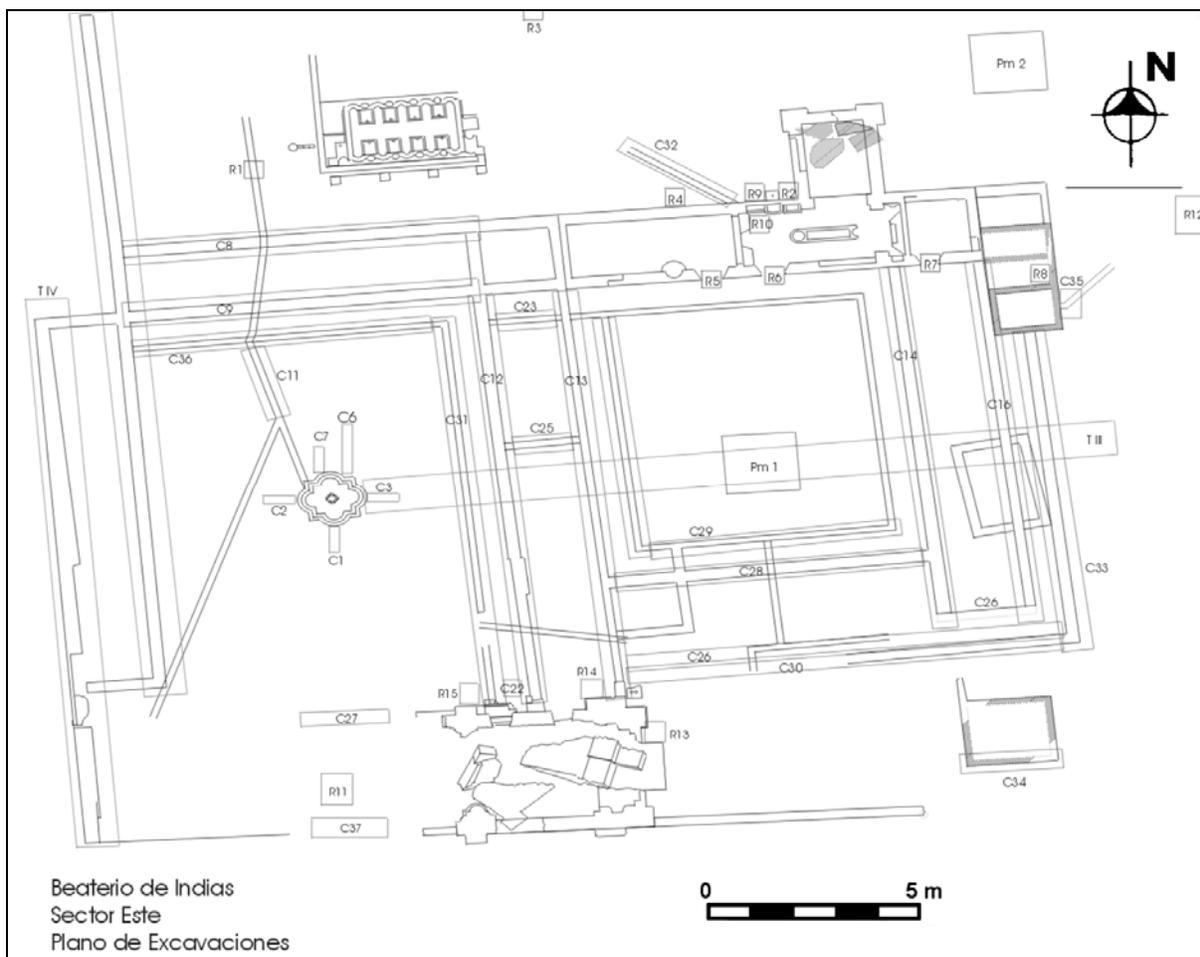
De acuerdo con la topografía del terreno, se pudo suponer que los espacios entre las estructuras correspondían tanto a los patios como a los corrales señalados en el plano. Con la inspección preliminar, se elaboró una planta general del sitio para trazar las unidades de excavación necesarias para cumplir con los objetivos de la investigación. Para esto, se dividió el terreno en dos sectores: El Sector A corresponde al plano completo de Diez de Navarro (Figura 2); el Sector B al

Figura 2 Beaterio de Indias, Sector Este, plano de excavaciones

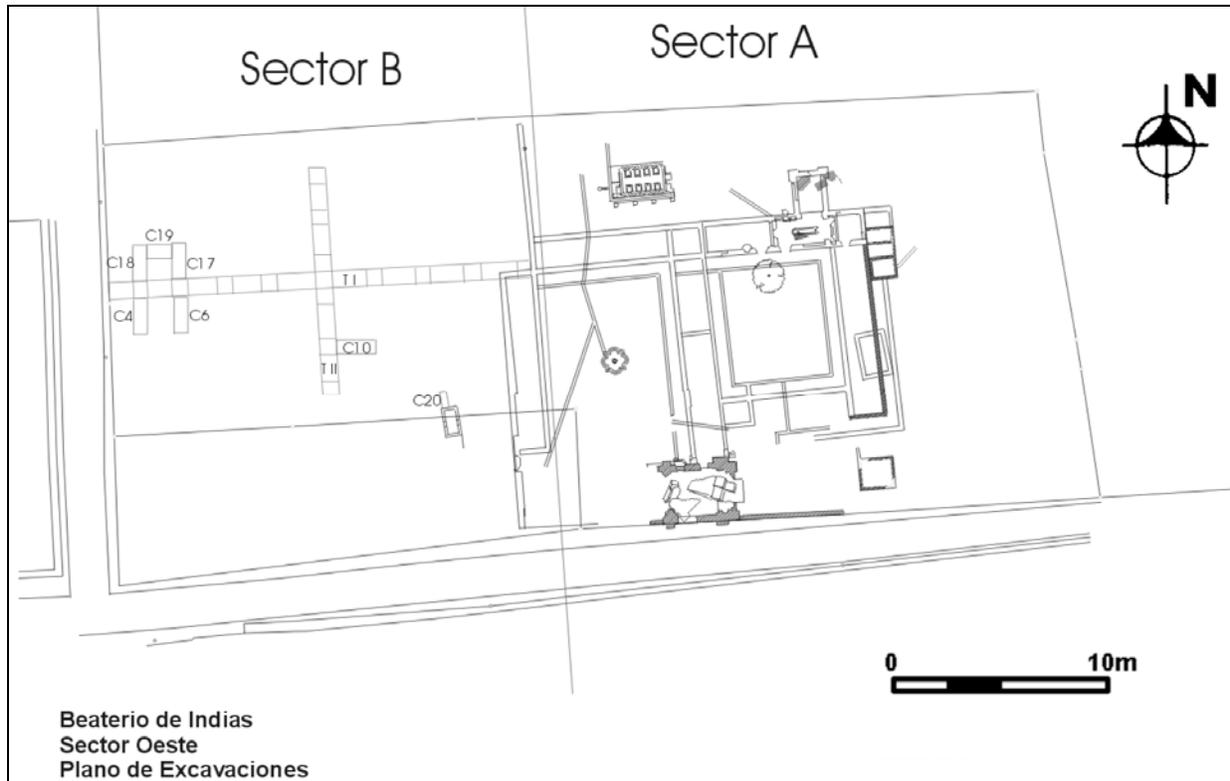
parecer fue utilizado para corrales y hortalizas (Figura 3). Cada uno contó con varias unidades de acuerdo a los vestigios registrados y a la cantidad de material de superficie recolectado al inicio de los trabajos.

Figura 3 Beaterio de Indias, Sector Oeste, plano de excavaciones

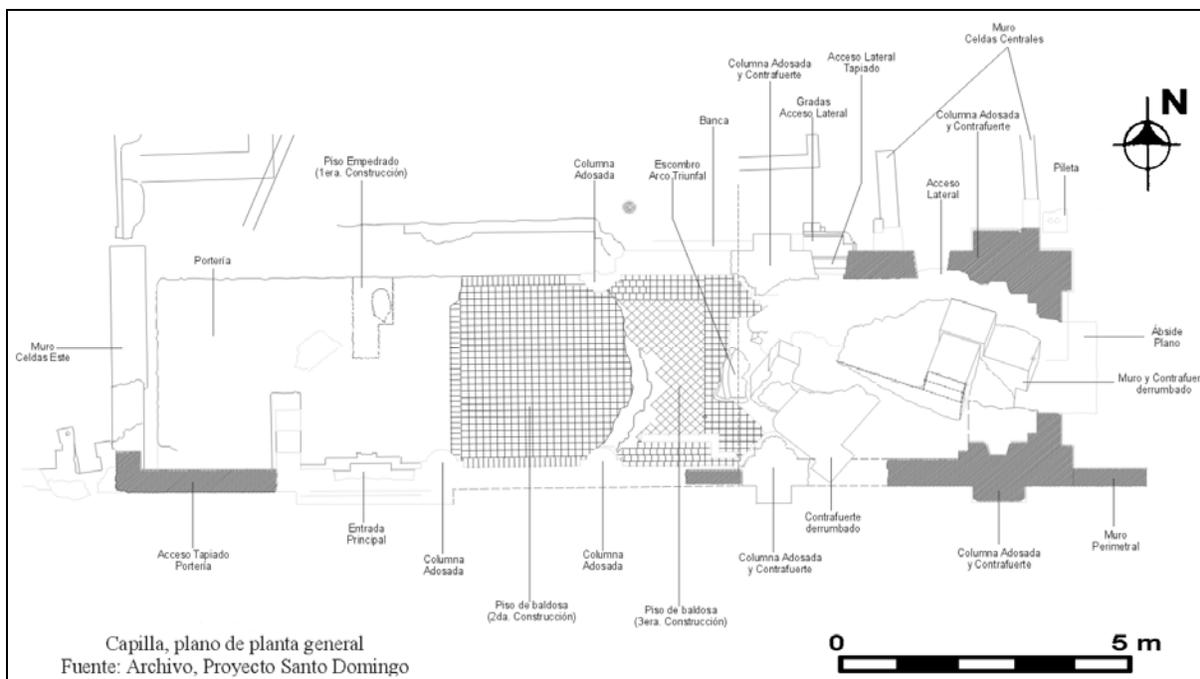
Se ubica en el extremo suroeste del Beaterio, se encuentra destruida en un 75% y estaba cubierta de basura y ripio (Figura 4). No cuenta con fachada alguna, por lo que el acceso a la estructura es lateral. Su construcción se inició en 1706 cuando se le otorgó la licencia a fray Miguel Gómez. Ya en el siglo XVIII, el arquitecto mayor Luis Diez de Navarro sugirió algunas remodelaciones que se le debían hacer a la estructura, pero al final no fue posible.

Figura 4 Beaterio de Indias, Capilla, planta general

Un entierro fue ubicado en la esquina suroeste de la portería, pegado al muro de acceso. Colocado 0.40 m debajo del nivel de piso en la esquina suroeste del muro mencionado, estaba desarticulado. Tenía las extremidades inferiores colocadas en posición de decúbito dorsal extendido, conformadas por la pelvis, piernas y pies, orientado este oeste. No hubo evidencia de objetos asociados. Luego de su limpieza se logró completar el cuerpo en el laboratorio, se identificó como una persona de sexo femenino de aproximadamente 65 años de edad. Además, las referencias documentales del lugar llevan a pensar que el cadáver es de la Hermana Nicolasa Salas:

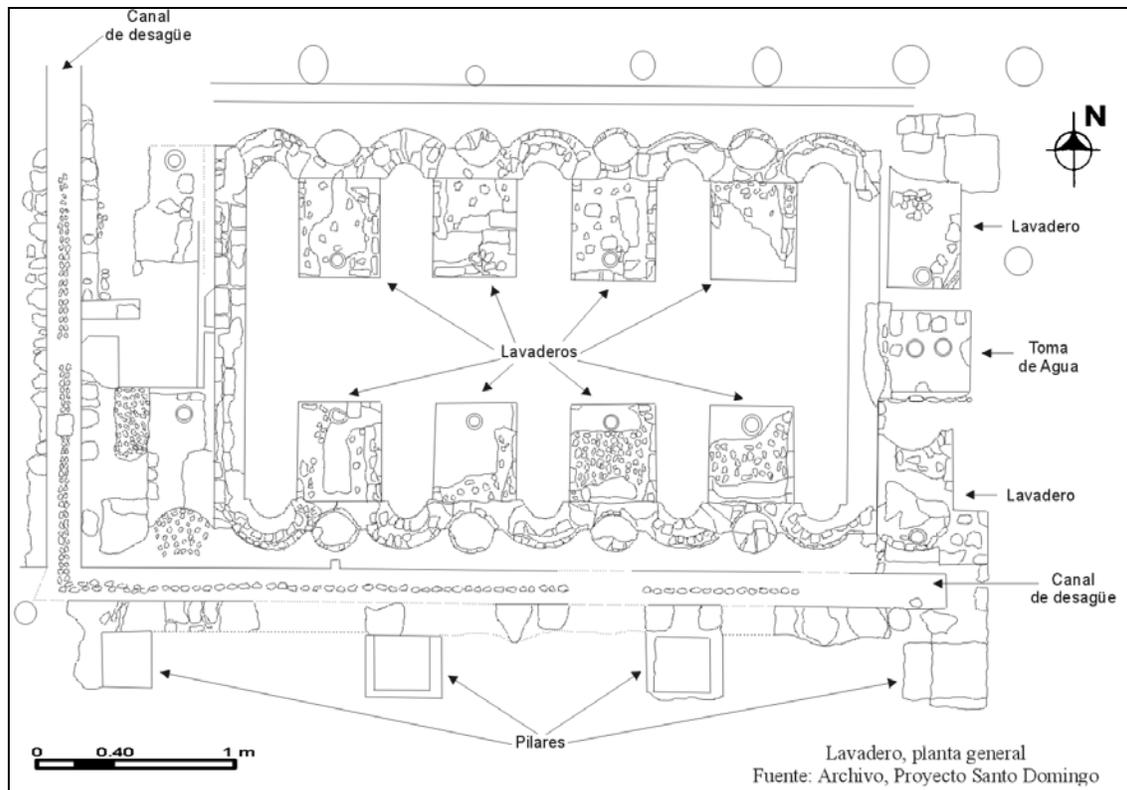
Ubicado al noroeste del Beaterio, su estado de conservación es regular. Su eje mayor es este-oeste (6.90 m), y el menor es norte-sur (4 m; Figura 5). Consta de 12 lavaderos (ocho interiores, cuatro al norte y cuatro al sur; cuatro exteriores, dos al este y dos al oeste), y una toma de agua localizada en el extremo este. Tiene forma rectangular y está rodeado por ocho fragmentos de pilares (cinco en el norte, dos en el este y uno en el sur, intercalados cada 1.50 m), que indican que se encontraba techado. En los extremos norte y sur aparecieron los canales empedrados que desaguaban el agua de desecho de los lavaderos. Estos se unen al oeste, donde hay un drenaje cubierto que va a dar a una fosa de desechos.

Figura 5 Beaterio de Indias, Lavadero, planta general

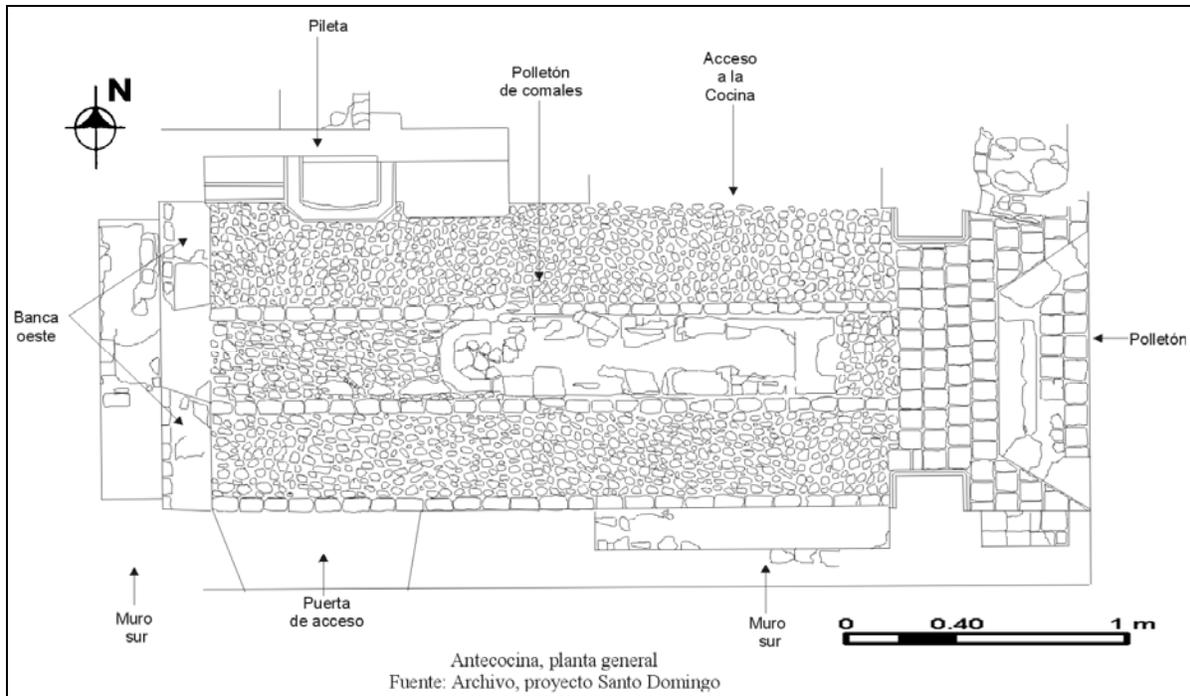
- **Antecocina:** Ubicada al este del refectorio, la puerta de acceso se encontraba tapiada, y al momento de liberarla aparecieron los muros del lado sur desviados 20 y 45°, que posteriormente se apuntalaron para consolidarlos y regresarlos a su posición original. Está completa en un 50%, pero le falta todo el techo. Al oeste de la puerta de acceso aparecen dos bancas separadas a la mitad por un acceso tapiado que comunicaba con el refectorio; al fondo, siempre en el mismo lado hay una pequeña pileta con dos lavaderos que pudo servir para los quehaceres de la cocina. En la parte central hay un poyotón, que por analogía al encontrado en la cocina del Convento de La Merced, pudo servir para preparar tortillas. Todos los rasgos mencionados se localizaron sobre un piso empedrado que abarca un 90% de la habitación (Figura 6). Por otro lado, al este de dicha habitación, asentado sobre un piso de baldosa, hay otro poyotón, bajo del cual apareció un comal y una olla. Detrás del muro frontal hay una especie de ventana o alacena que tiene una repisa hecha de baldosas. Hacia el norte se ubicó el acceso a la cocina, que es parte de la misma estructura.

Figura 6 Beaterio de Indias, Antecocina, planta general
