# LOS DEPÓSITOS DE TERMINACIÓN DEL TEMPLO XIX, PALENQUE, CHIAPAS

### **TERMINATION DEPOSITS ON TEMPLE XIX, PALENQUE, CHIAPAS**

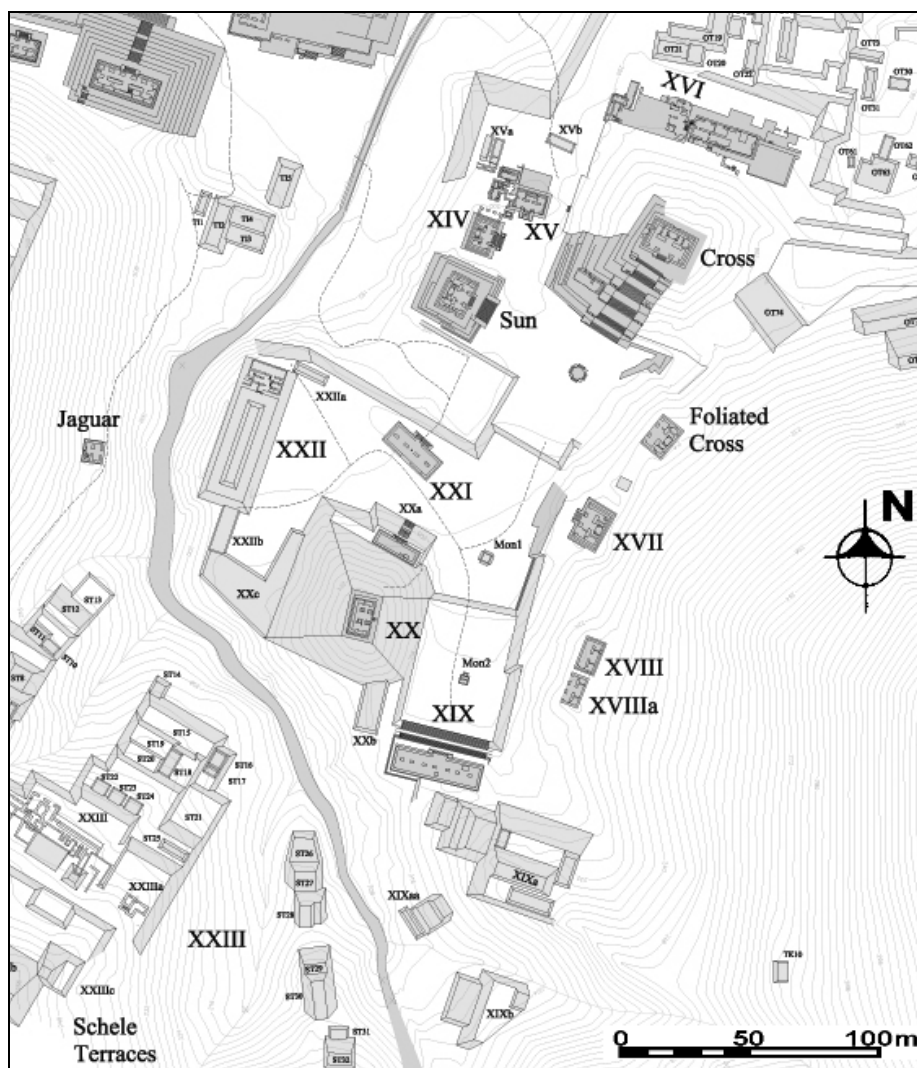
Figura 1 El mapa del Grupo Sur, Palenque

El Templo XIX se encuentra localizado al lado sur del Grupo Sur de Palenque (Figura 1). El Grupo Sur contenía 11 templos incluyendo el Grupo de Las Cruces y dos complejos palaciegos (Templos XVI y XXII). La mayoría de estructuras en este complejo arquitectónico muestran su cara hacia tres plazas conectadas, que suben de la Plaza Stephens al norte, hasta el Templo XIX ubicado en el sur. Descripciones arquitectónicas del Grupo Sur se pueden encontrar en otras publicaciones (Marken 2002; Straight s.f.), por lo que se hará una descripción corta del Templo XIX.

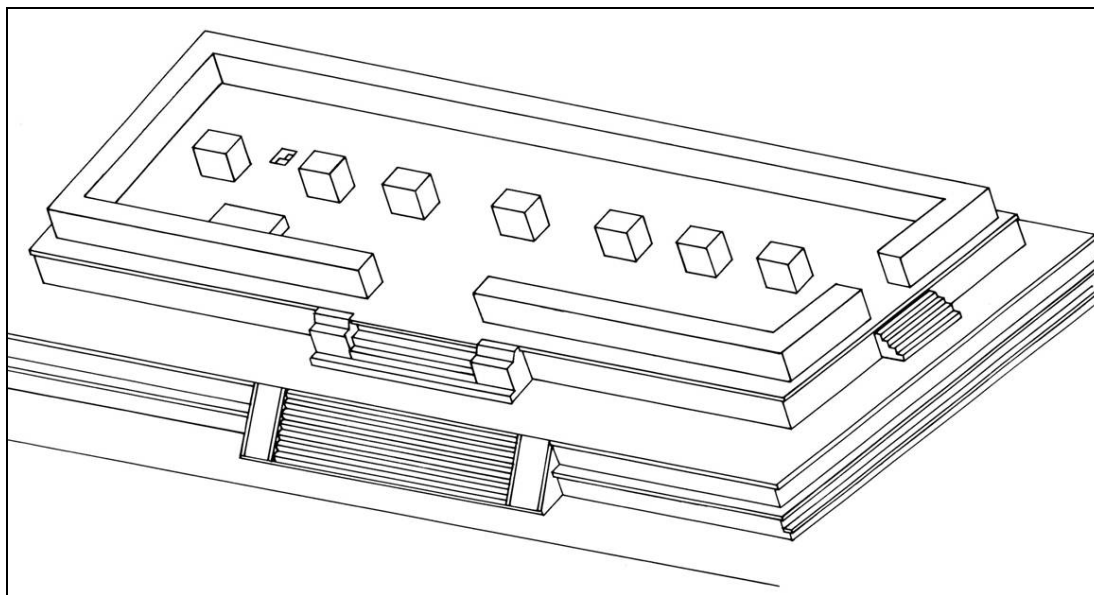
Figura 2 Proyección isométrica del Templo XIX, Palenque

Es una estructura de tipo templo, larga, con medidas de 34 x 9 m. La superestructura se localiza encima de una plataforma basal, la cual se ubica arriba de un basamento de dos terrazas. Tres escaleras divididas por dos descansos suben de la Plaza hasta la superestructura. Aunque la bóveda se encuentra colapsada, los muros externos y las pilastras centrales están preservados y tienen varias alturas. La superestructura no muestra similitud con otras estructuras de su tipo, excepto el Templo XXI. La fachada posee solamente una puerta y el interior de la estructura consiste en dos galerías paralelas divididas por siete pilastras centrales, similares a las pilastras de las fachadas de otros templos de Palenque (Figura 2). Estas pilastras no se ubican simétricamente. Con su única puerta en la fachada y pequeñas pilastras centrales ubicadas en el eje transversal central, la planta del templo se parece a la

del Templo XXI. Estas dos estructuras son las únicas conocidas actualmente con este tipo de planta en Palenque (Straight 1999,2006; Marken 2002,2006).

Las partes excavadas del estuco interior de la bóveda colapsada del Templo XIX, indican que el arco era aplanado y tenía una inclinación de 70°, sus partes curvas recuperadas en el centro, muestran que el acceso central fue cubierto por un arco de la forma de trébol (Greene Robertson *et al.* 1999:7), como en la Casa A del Palacio.

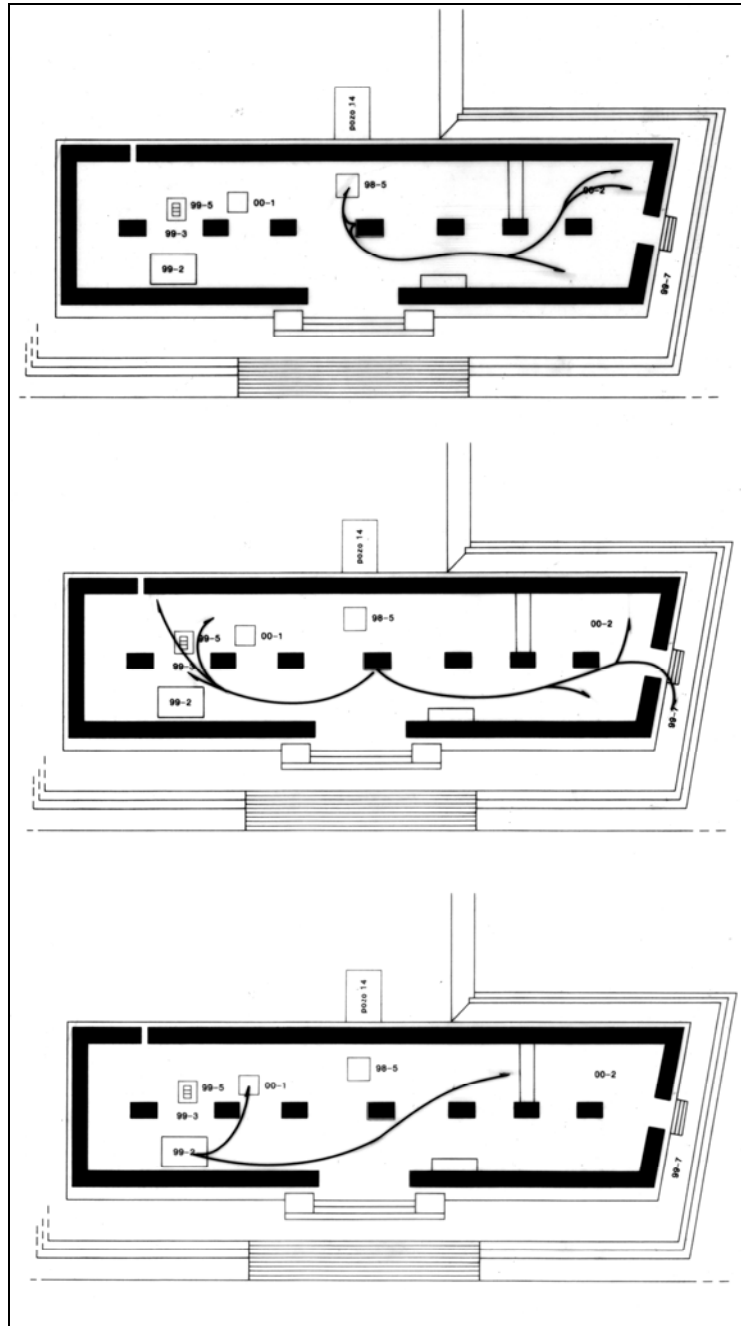
Figura 3 Dibujos en planta de los movimientos de fragmentos de monumentos del Templo XIX.

Arriba: relieve de estuco modelado policromo;

Medio: monumento de piedra caliza grabada (La Lápida de los Ayudantes);

Abajo: monumento de piedra caliza alisada, que formó la tapa de la banca
