# INVESTIGACIONES ARQUEOLÓGICAS EN LA BLANCA, PETÉN: TEMPORADA 2004

Cristina Vidal Lorenzo

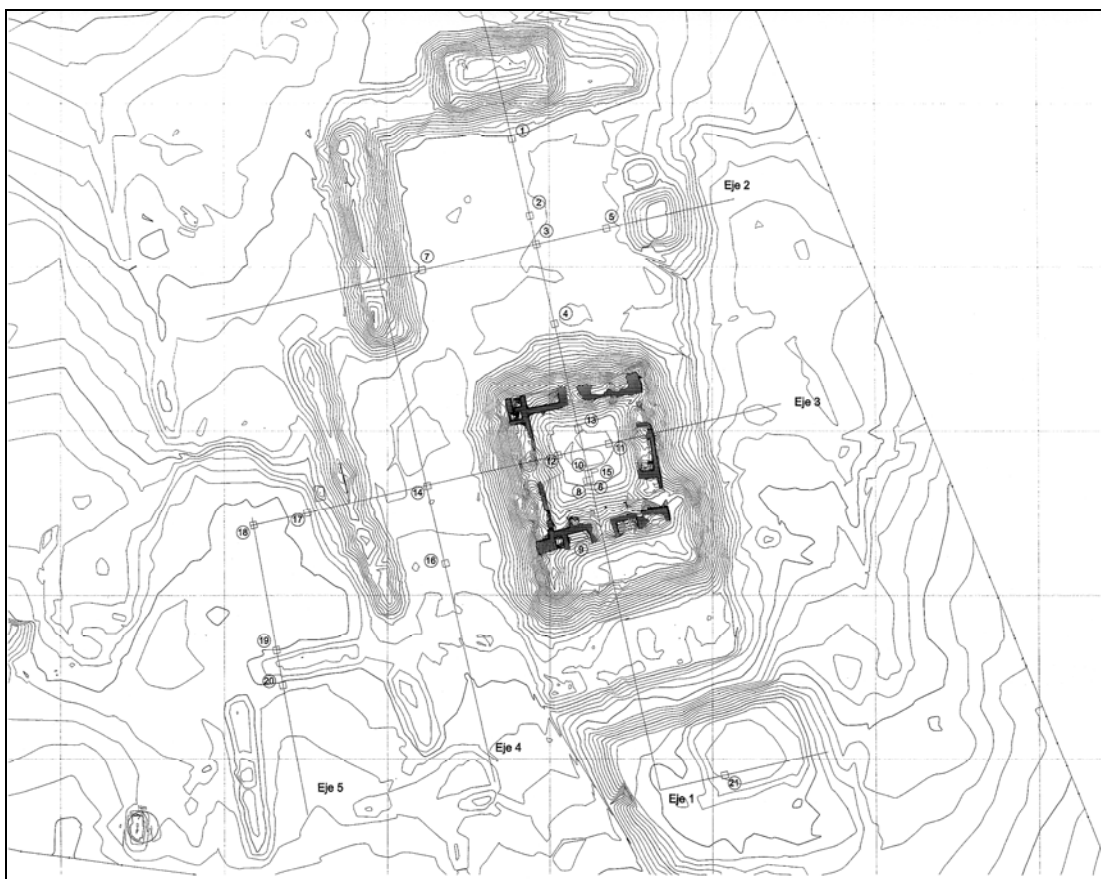
Figura 1 Plano de La Blanca en el que se indican los ejes y sub-operaciones arqueológicas

Las excavaciones arqueológicas de la temporada 2004 dieron inicio una vez concluida la primera fase de prospección y de levantamiento topográfico con estación total, ya que para su ejecución era fundamental poder situar los pozos de sondeo con total exactitud en el conjunto del levantamiento y, concretamente, en unos ejes previamente establecidos que siguieran la orientación principal de la ciudad en ruinas, es decir, paralelos a los edificios de la Acrópolis cuya disposición conforma un cuadrado perfecto, de ahí que este sector también sea conocido con el nombre de Cuadrángulo (Figura 1).

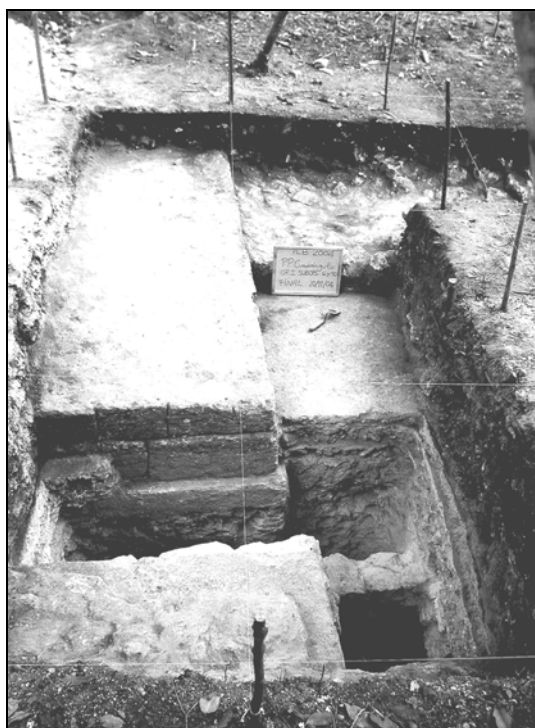
Figura 4 Sub-operación 6 y ampliaciones

No obstante, el hallazgo más significativo fue el de los vestigios constructivos de fases anteriores, así como el sistema constructivo de esta elevada Acrópolis. Se pudo comprobar así la presencia de, al menos, dos plataformas construidas con sillares perfectamente labrados, apoyadas sobre pisos de estuco de muy buena factura. En un determinado momento tanto dichas plataformas como el resto del patio interior de la Acrópolis fueron cubiertos por un empedrado, compuesto por piedras de similar tamaño sin labrar y con restos de mortero entre ellas, sobre el cual se extendía el piso de estuco que yace debajo del nivel de humus y que, como suele ser habitual en estos casos, se encuentra muy deteriorado (Figura 4).

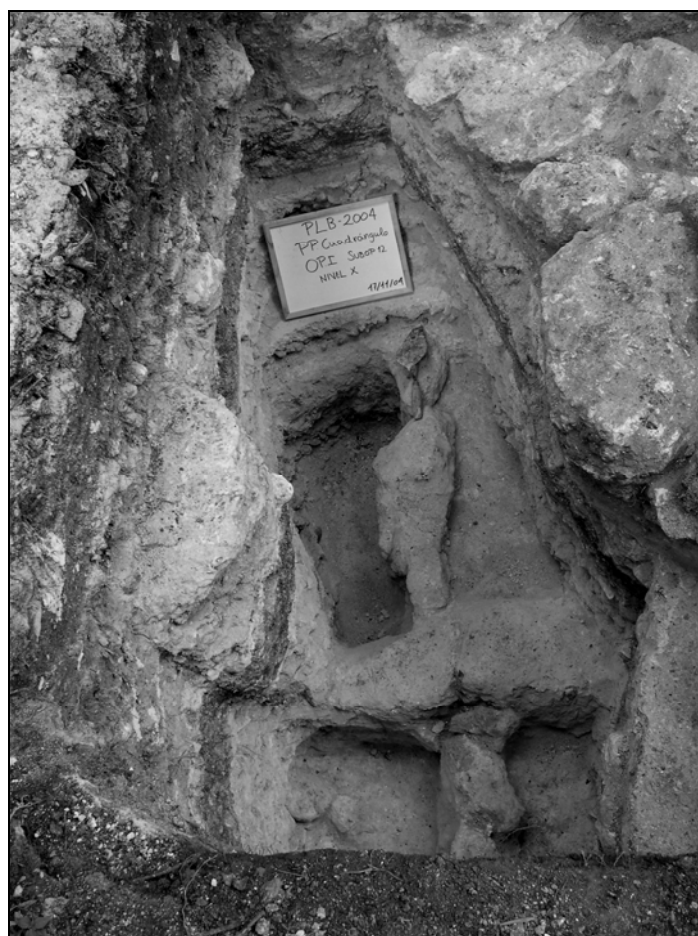
Figura 6 Sub-operación 12 en la que se puede apreciar el sistema constructivo del basamento de la Acrópolis

Esos alineamientos de piedra cimientan en un piso de estuco, y debajo de ellos se hallaron otros cinco pisos más, hasta llegar a un nuevo sistema de cajas de construcción a casi 2 m de profundidad respecto del nivel superficial. El interior de estas cajas está formado por piedras informes que van aumentando de tamaño a medida que se profundiza. El estudio mineralógico de estos pavimentos (Piles *et al.* 2005), sometidos a análisis de Microscopía Óptica (LM), Microscopía Electrónica de Barrido (SEM/EDX) y Difracción de Rayos X (XRD), ha permitido concluir que no existen diferencias

significativas en cuanto a la composición de los pavimentos, tratándose de suelos confeccionados con morteros compuestos de árido silíceo de granulometría más o menos fina y capa de coloración más oscura (Figura 6).
