# INVESTIGACIONES EN EL COMPLEJO ARQUITECTÓNICO DANTA, EL MIRADOR, PETÉN

*Proyecto Arqueológico Cuenca Mirador*

#### INVESTIGATIONS AT THE DANTA ARCHITECTURAL COMPLEX, EL MIRADOR

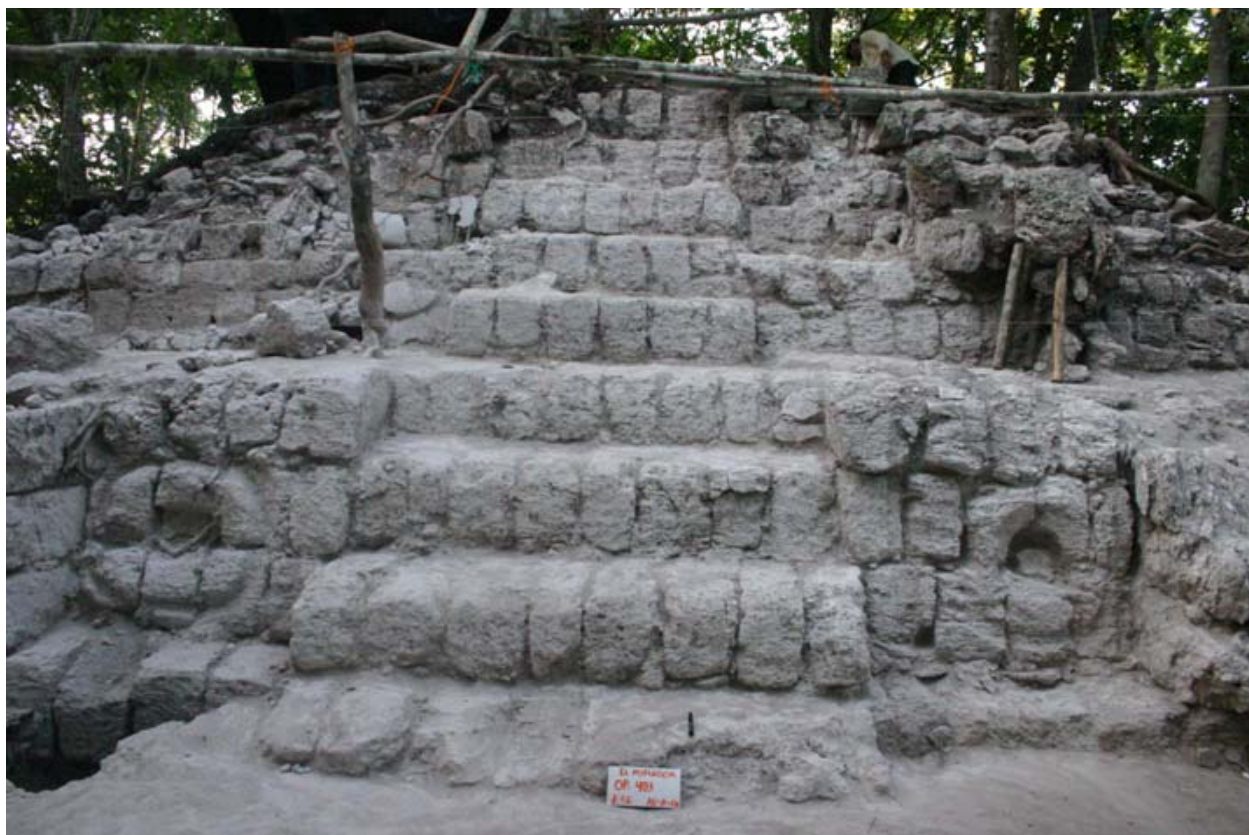
Figura 5 Escalinata central de Edificio 2A6-6

Edificio ubicado en la primera plataforma de la Acrópolis La Pava, en la esquina noreste. El Edificio 2A6-6 mide aproximadamente 12 m de frente y 4 m de altura, posee dos cuerpos escalonados con esquinas y escalinata central de tipo remetido. Fue elaborado con bloques de piedra de diversos tamaños incluyendo las que se consideran megalíticas. En los extremos del edificio se pudo determinar escalinatas laterales en el primer cuerpo, los muros contaron con cornisa, también tiene una plataforma superior que soportó la superestructura de material perecedero. El edificio en general se encuentra en buen estado de conservación, principalmente el primer cuerpo arquitectónico.

Al excavar la escalinata se encontraron tendidos de tiestos directamente sobre los escalones inferiores, esto hace suponer que algunas vasijas hayan sido lanzadas, probablemente también como parte de la ceremonia de abandono del edificio.

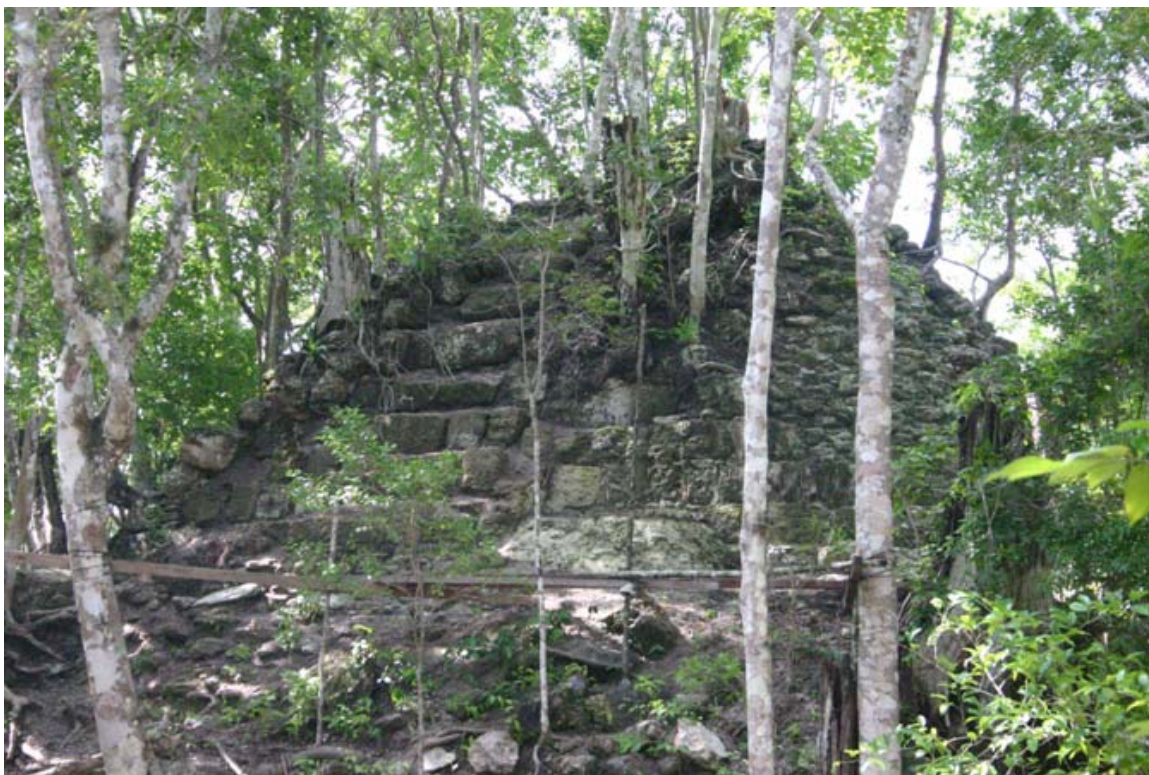
Figura 6 Edificio 3A8-1

La Estructura Norte del Grupo Triádico (3A8-1) conserva pequeñas porciones de una escalinata angosta de tipo remetido en la base y en la parte superior. La escalinata estuvo flanqueada por mascarones modelados en estuco. Los escasos vestigios escultóricos asociados al Cuerpo 1, corresponden a la sección inferior de un mascarón de forma no determinada y a una orejera decorada con un pequeño “nudo”. Por encima de estos rasgos y al igual que en todo el Cuerpo 2, se observa destrucción prehispánica de la antigua fachada. Un caso excepcional lo constituye una angosta escalinata y vestigios de mascarón asociados al Cuerpo 3, aunque los bloques no conservan estuco, se definen trazas rectas y onduladas de acabado rústico.

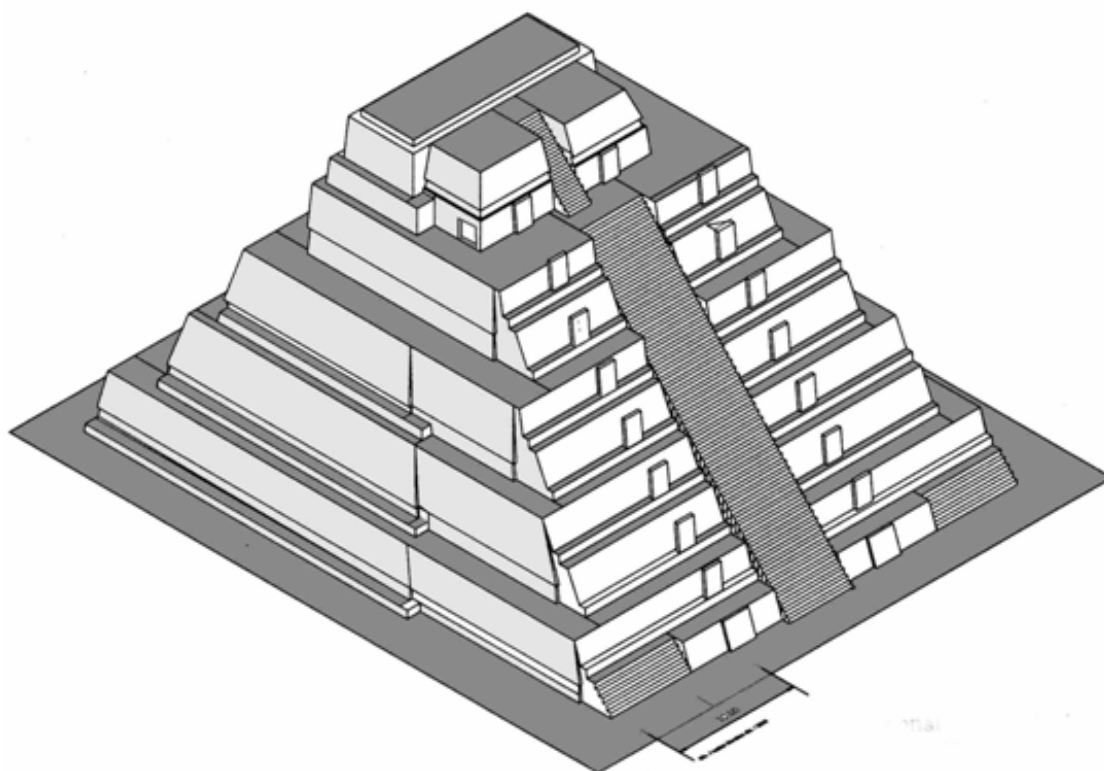
Figura 7 Edificio 2A8-2

La Estructura Central del Grupo Triádico (2A8-2), de 25 m de altura, exhibe cinco cuerpos escalonados de “esquinas frontales remetidas”. Los cuerpos están decorados con taludes y faldones ligeramente inclinados en las fachadas norte y sur. El frente posee una escalinata remetida flanqueada por mascarones arquitectónicos y escalinatas auxiliares o laterales, en mal estado de conservación.

Las diferencias más notables se ven en los Cuerpos 1 y 5. Como puede notarse, solamente el primer cuerpo tuvo escalinatas laterales. Los Cuerpos 2, 3 y 4 combinan dos pequeños cuerpos escalonados superpuestos, sus taludes poseen molduras en forma de banquetas, no así el Cuerpo 5. El patrón de diseño indica que a cada cuerpo frontal le correspondían dos mascarones; en conjunto toda la fachada de este edificio estuvo decorada con diez mascarones.

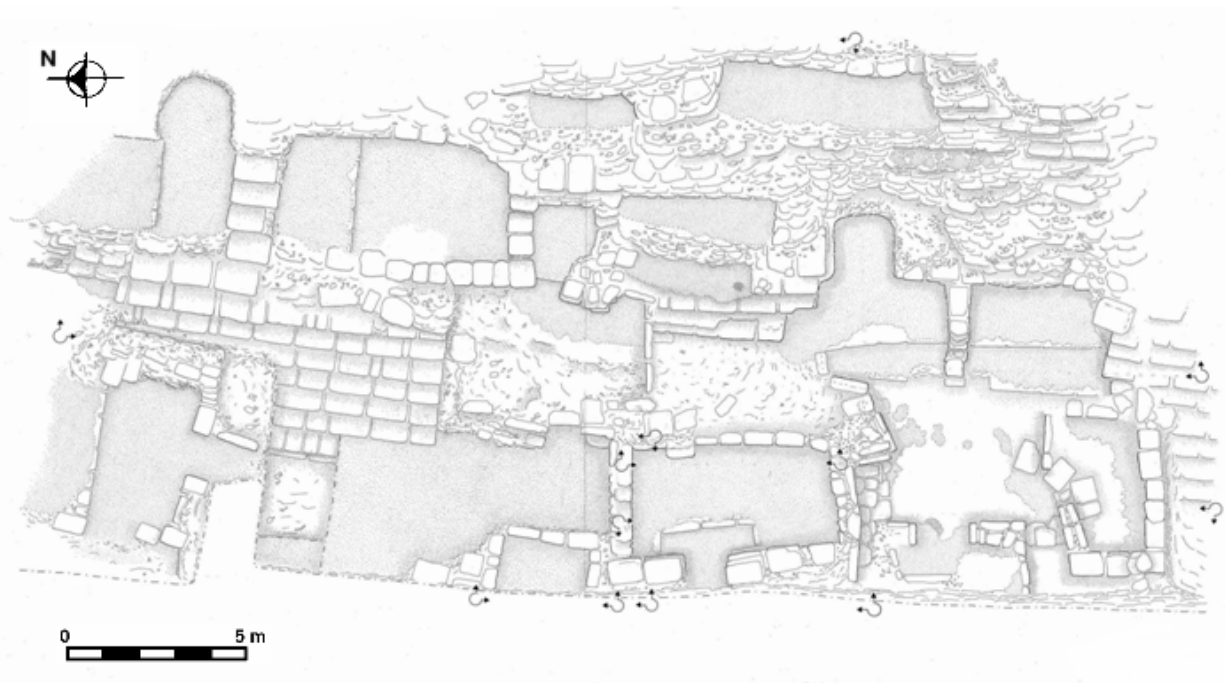
Figura 8 Cuartos del Clásico Tardío en Edificio 2A8-2

La implícita reocupación del conjunto es caracterizada por la integración de una cantidad no determinada de cuartos asociados a distintos niveles de piso, la disposición de los mismos sugiere el surgimiento progresivo de “complejos de apartamentos”. Algunos ejemplares, inclusive, fueron insertados en el núcleo de los edificios Preclásicos.

Más de 56 cuartos se han identificado hasta ahora. Estos son de forma y tamaño similar. Poseen reducidos vanos de acceso, bancas relativamente amplias pero de baja altura, y muros contruidos con bloques delgados de piedra caliza.

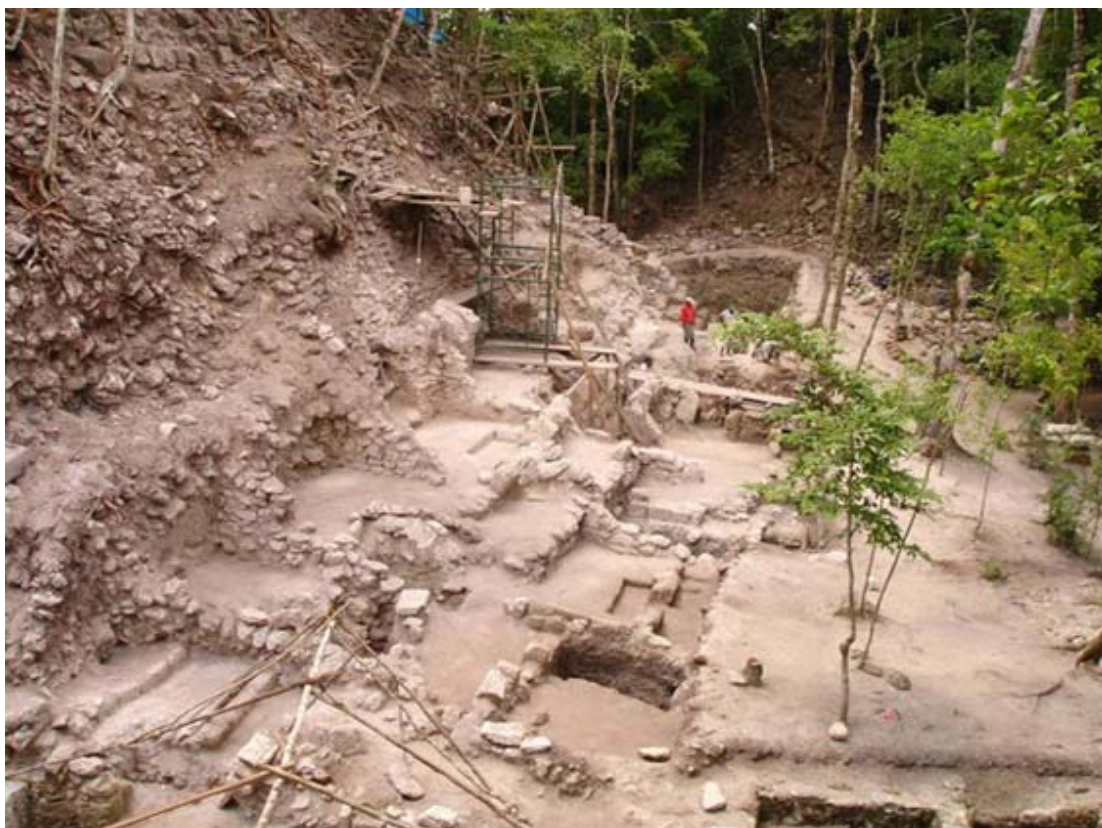
Figura 9 Cuartos del Clásico Tardío adosados a la base del Preclásico

El proceso de construcción y remodelación de estos ambientes puede interpretarse de la siguiente manera: La primera etapa corresponde a la construcción de banquetas corridas y cámaras amplias junto a las bases de las antiguas pirámides. Dichas cámaras aparentemente fueron subdivididas progresivamente hasta convertirse en habitaciones de 4 m de ancho y 2 m de fondo. La etapa final de esta ocupación se relaciona con el relleno y anulación completa de algunos apartamentos, con el depósito de ofrendas, enterramientos de carácter sencillo y con el surgimiento de basureros.

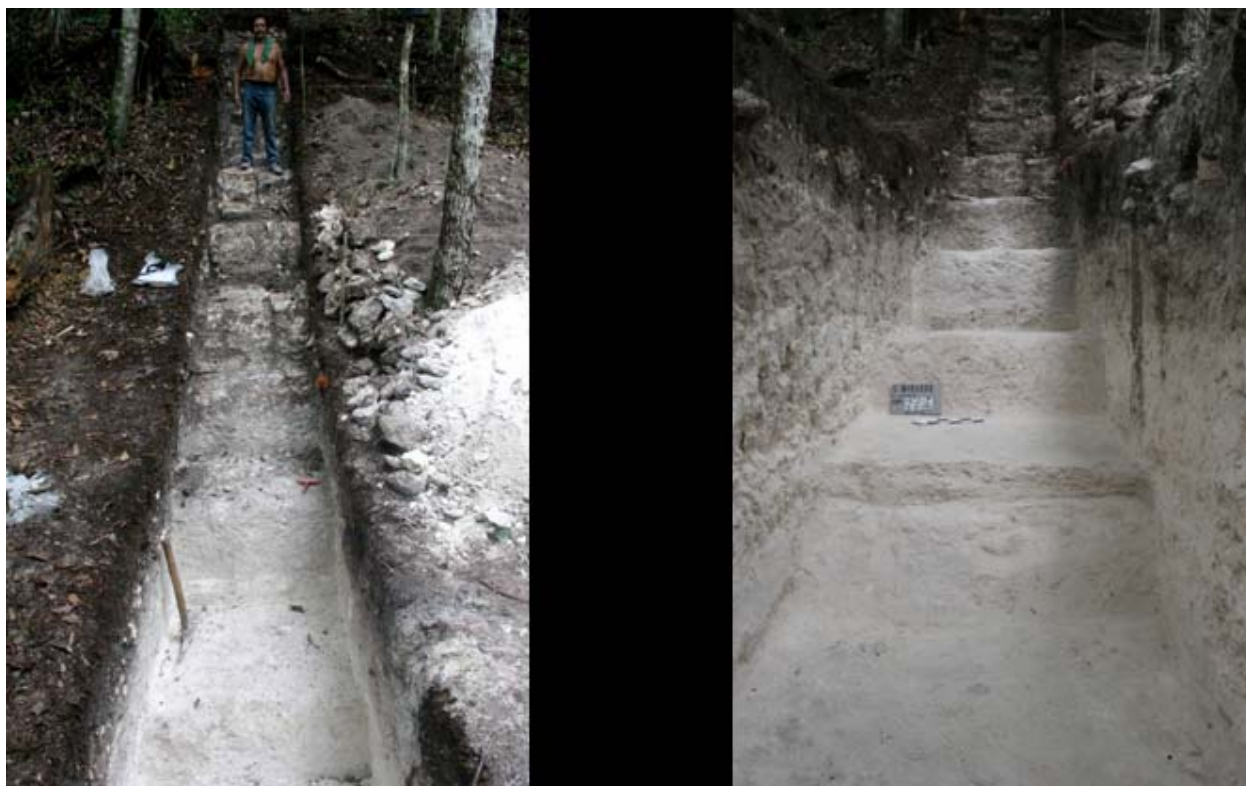
Figura 13 Escalinata de la primera plataforma de La Danta

La fachada oeste cuenta con muros y se ha encontrado una escalinata formada por bloques megalíticos, los primeros tres escalones están tallados en el manto natural. Aparentemente el área fue una cantera, antes o durante la construcción de este monumental complejo.

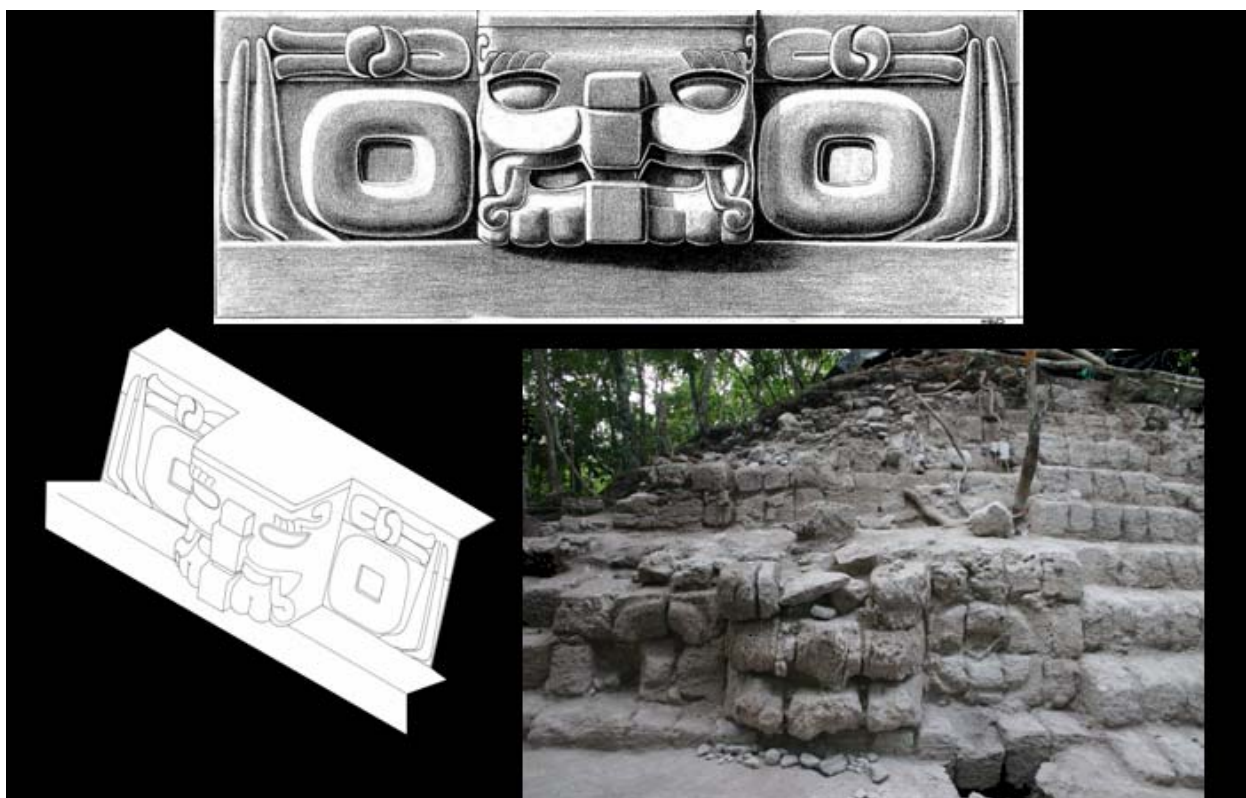
Figura 14 Mascarón 3 en Edificio 2A6-6

El Mascarón 3 mostró un patrón particular que manifestaba un recubrimiento con piedras del Mascarón Superior. Frente al panel proximal se encontró un agujero prehispánico, el que se puede considerar como pozo "ceremonial"; dentro del mismo se localizaron restos de cenizas, en el frente, una de las piedras de la banqueta del edificio se ubicó acondicionada formando un altar, sobre esta piedra

aún se hallaron restos de ceniza y carbón. Esto evidencia una ceremonia de abandono del edificio en el Preclásico Tardío. Lo mismo parece haber sucedido con el Mascarón 4, el que fue cubierto con las piedras del Mascarón 2.

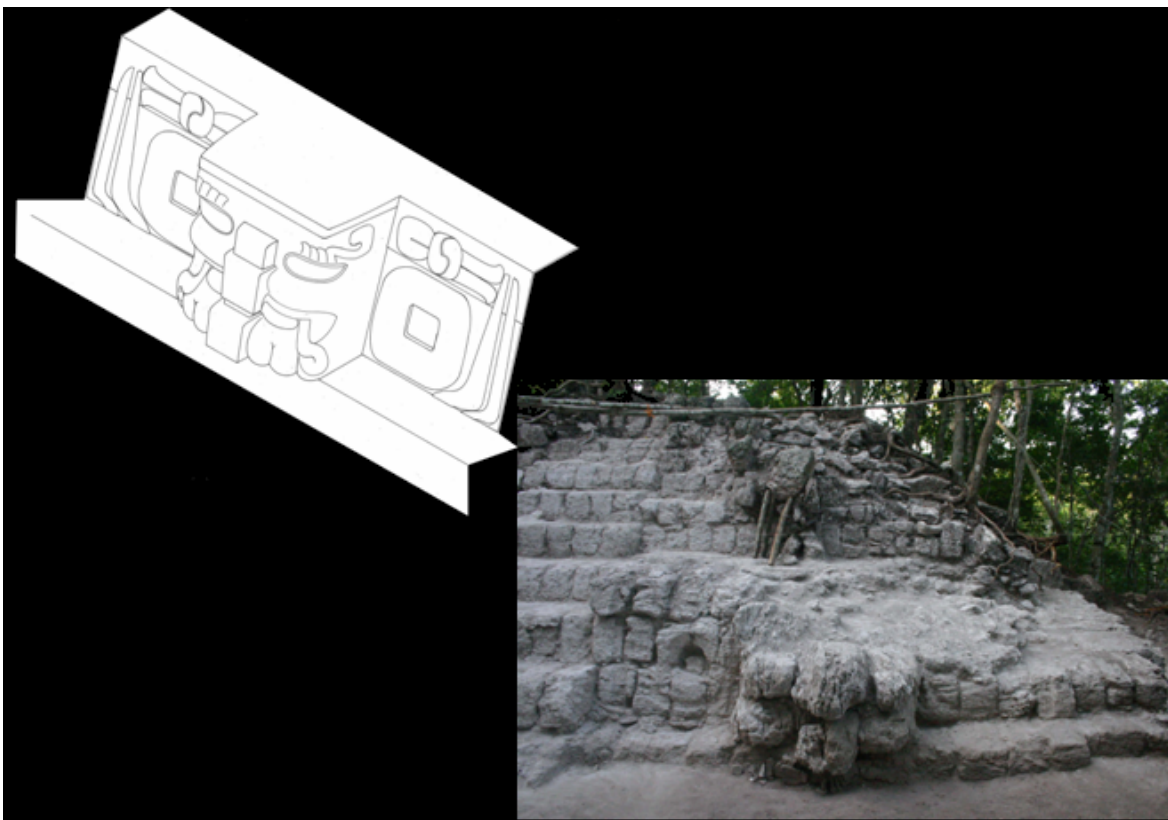
Figura 15 Mascarón 4 en Edificio 2A6-6

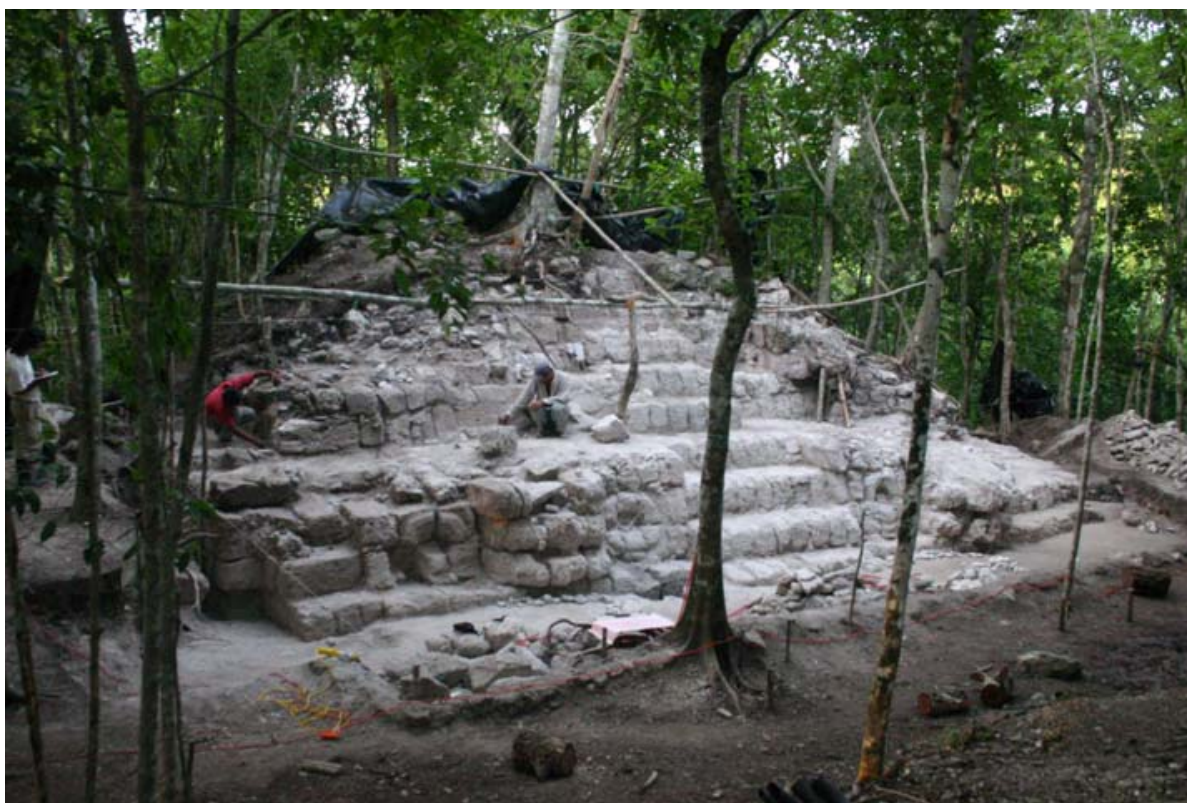
Figura 16 Edificio 2A6-6

Se identificó que el edificio contaba con cuatro mascarones, dos ubicados a cada lado flanqueando la escalinata central. Los mascarones fueron tallados en la piedra y complementados con estuco modelado. De los cuatro mascarones, los que se localizan en los extremos inferiores se encontraron mejor conservados, los ubicados en la parte superior prácticamente fueron destruidos hasta en aproximadamente un 90%, las piedras que le dieron forma a estos mascarones fueron halladas cubriendo los mascarones de la parte inferior.

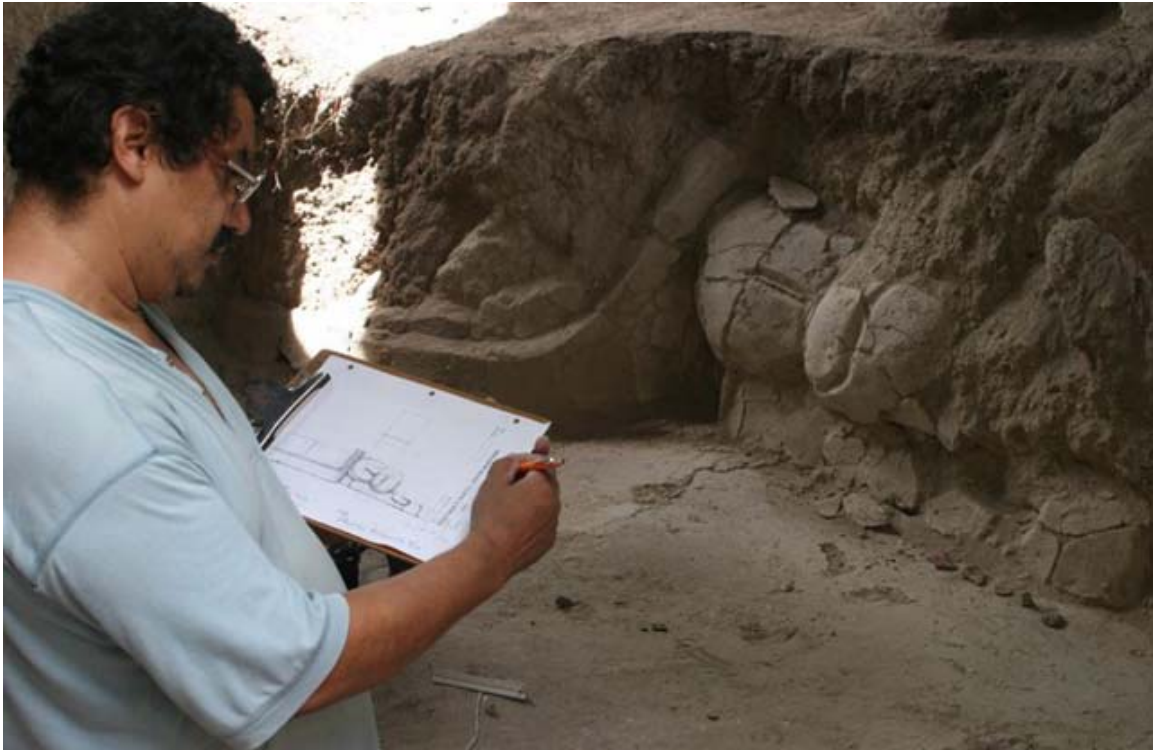
Figura 19 Restos de mascarón en Edificio 3A8-1

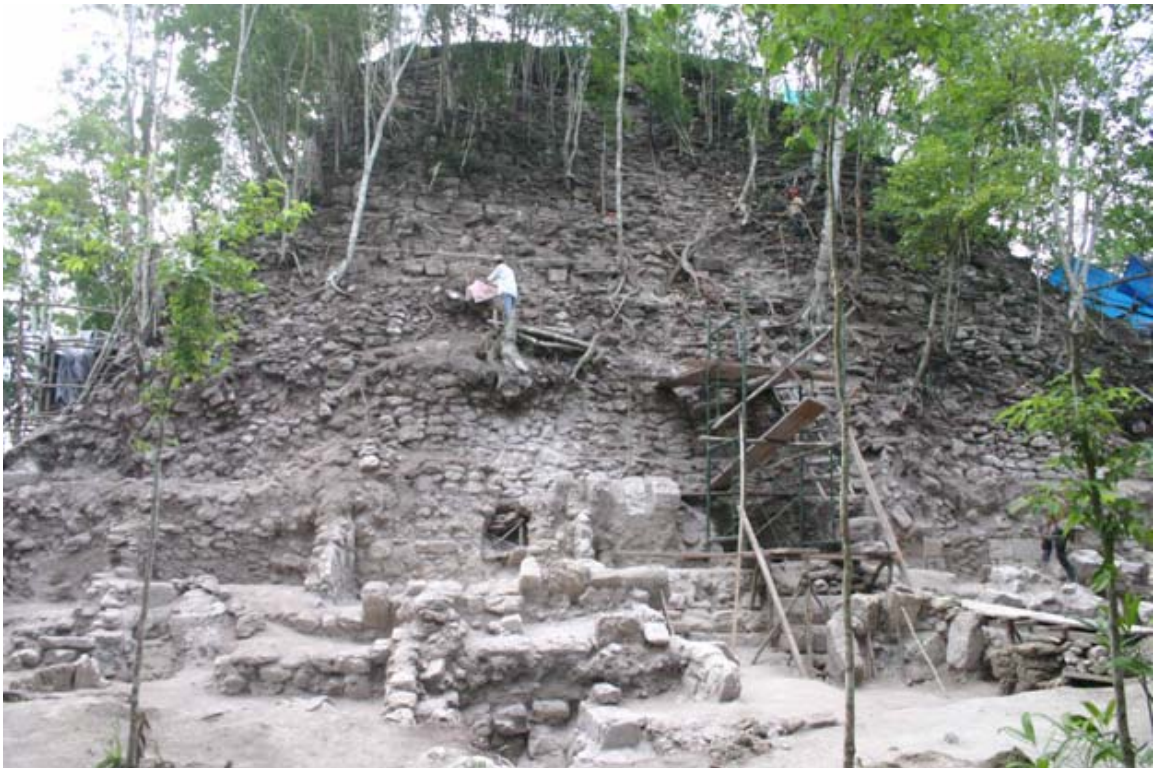
Figura 20 Fachada oeste del Edificio 2A8-2

La mitad inferior del Cuerpo 1 de la Estructura 2A8-2 conserva vestigios de mascarones arquitectónicos en ambos lados de la escalinata central, aunque muy deteriorados. Las imágenes de los mascarones parecen ser zoomorfas con elementos antropomorfos y ambos muestran un prominente maxilar superior, restos de nariz curvada hacia el frente y pómulos resaltados. El maxilar inferior es poco perceptible; las cejas sobresalen sobre la depresión del área de los ojos. Las partes que aún conservan estuco, tienen residuos de pigmento de color rojo. De las orejeras se definen parcialmente nudos y otros motivos geométricos. Este tipo de arte arquitectónico es muy simbólico.

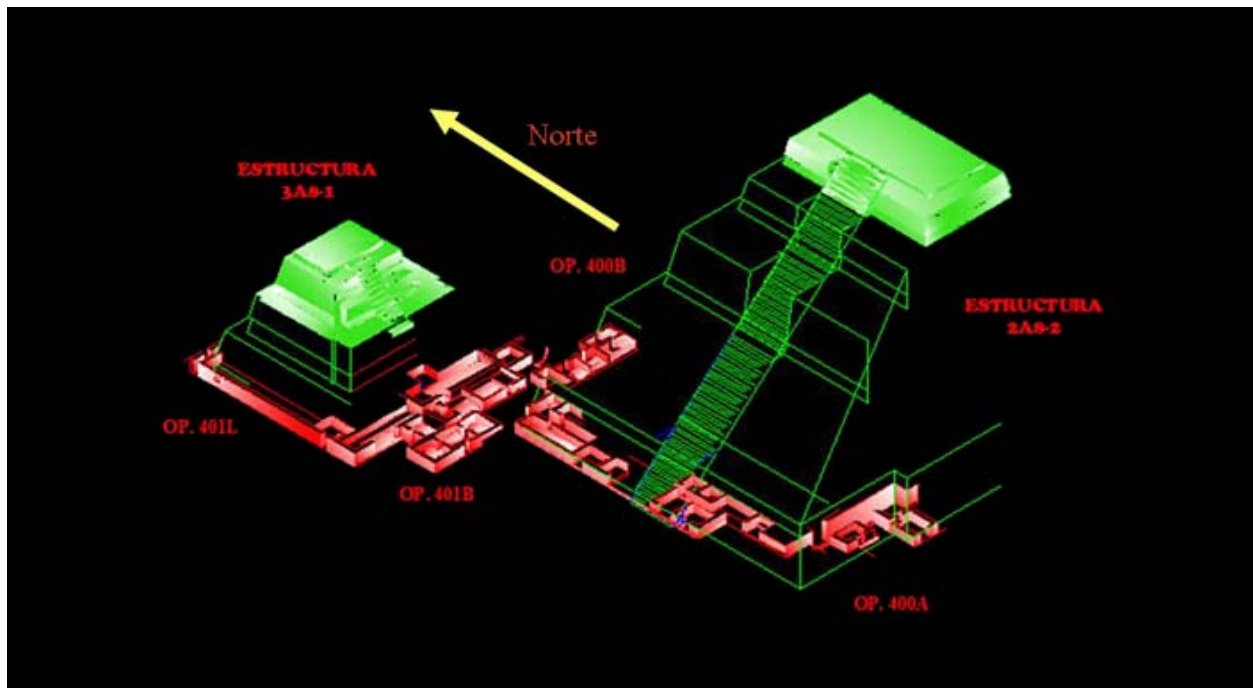
Figura 21 Ubicación de cuartos del Clásico Tardío

Durante las excavaciones se halló ocupación del Clásico Tardío y Clásico Tardío-Terminal, la cual está presente en casi todo el complejo, con una fuerte concentración de cuartos residenciales, sobre la segunda y tercera plataformas. Los habitantes de este periodo se ubicaron entre y sobre los edificios monumentales del Preclásico.

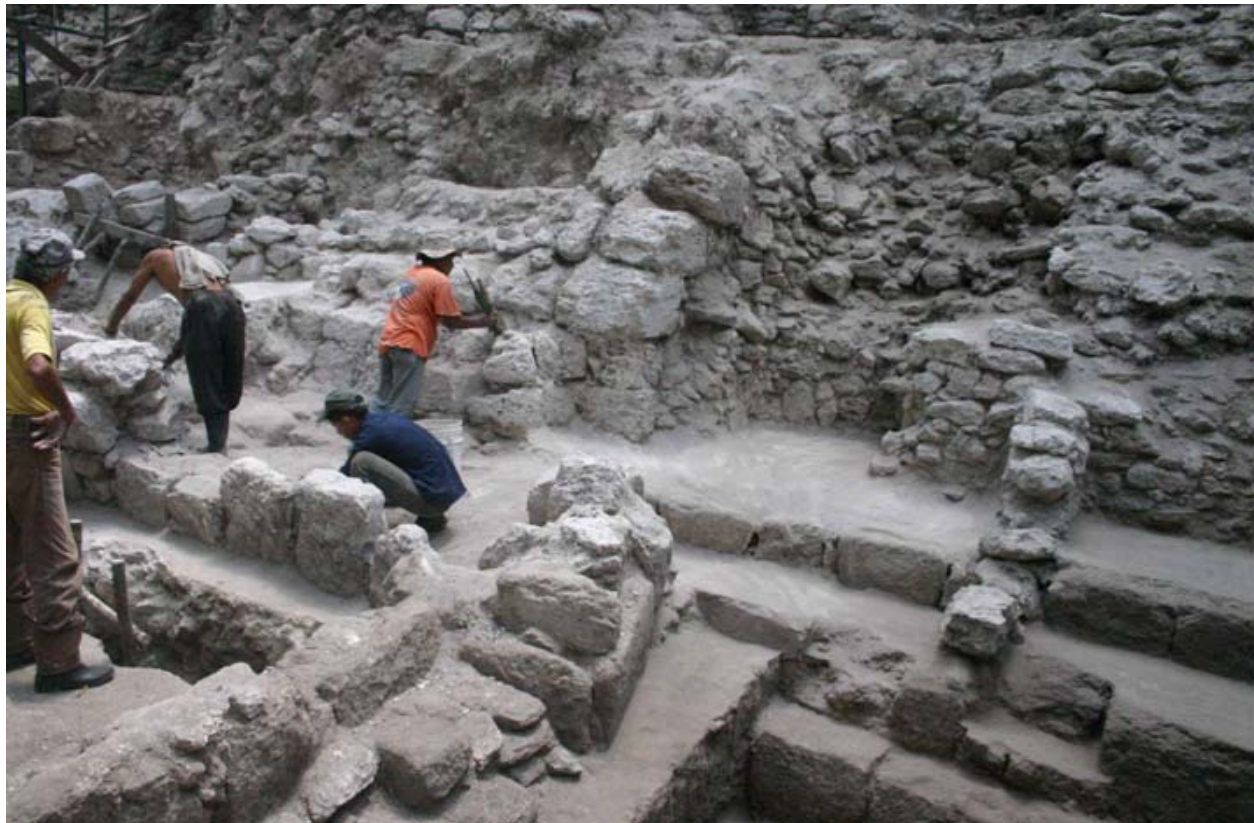
Figura 22 Excavación de cuartos del Clásico Tardío

Las diferencias en las técnicas de construcción y la calidad de los edificios del Clásico Tardío, contrastan notablemente con las del Preclásico. Al comienzo del Clásico Tardío se utilizaron piedras delgadas de forma rectangular y acabado fino. Al final de esta ocupación, las construcciones son más rústicas, estas fueron hechas principalmente con piedras de distintos tamaños que les imprimen un acabado rústico. Estas diferencias sugieren un decaimiento de las técnicas de construcción.
