# UNA MIRADA A LA ARQUITECTURA PRECLÁSICA DE CEIBAL: LAS EXCAVACIONES EN LA PLATAFORMA DE LA ESTRUCTURA A-24

*Víctor Castillo Aguilar  
Mónica Cortave Pons  
Takeshi Inomata  
Kazuo Aoyama*

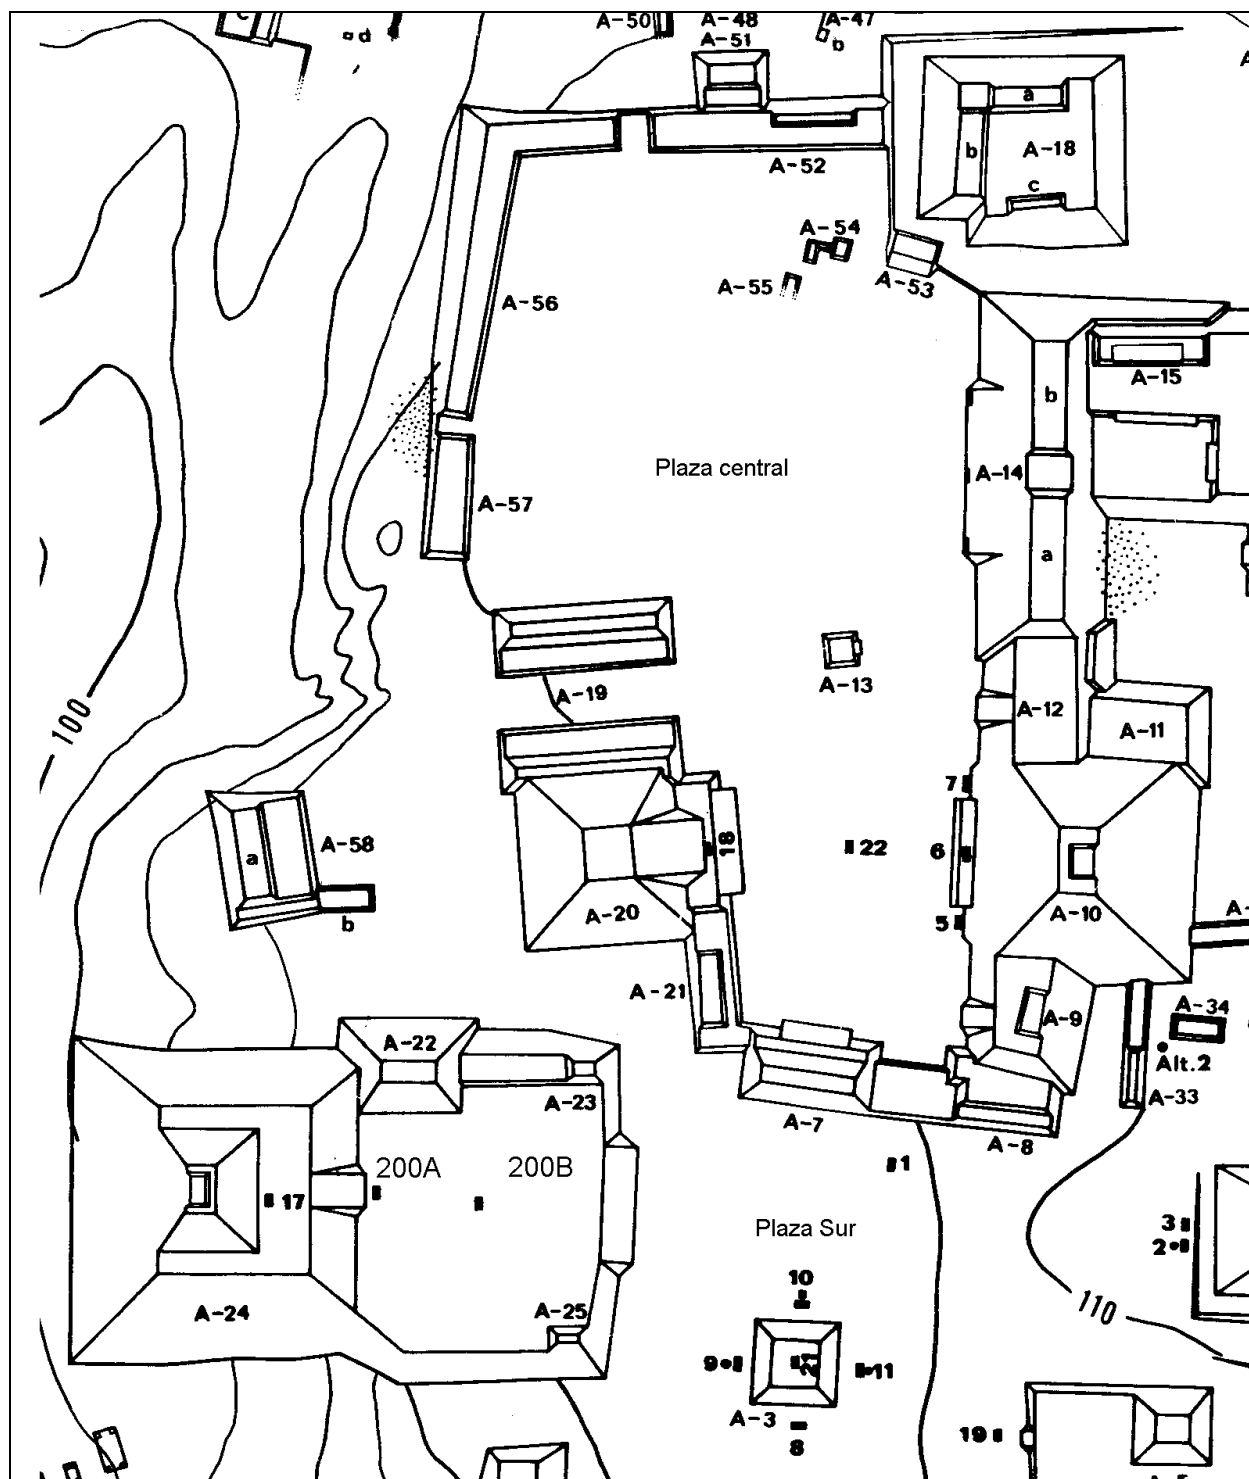
Figura 1 El Grupo A de Ceibal y la ubicación de la Plataforma de La Estructura A.24.

El Grupo A se encuentra ubicado en la parte más alta del sitio, en la cima de una colina rodeada por el río Pasión, a una altura promedio de 110 m sobre el nivel del río, orientado en eje norte-sur (Figura 1). Consiste de tres plazas, Norte, Central y Sur, las que se encuentran rodeadas por estructuras con arquitectura monumental, así como estelas (talladas y lisas) y altares que se fechan para el Clásico Tardío y el Clásico Terminal (Smith 1982:7-8).

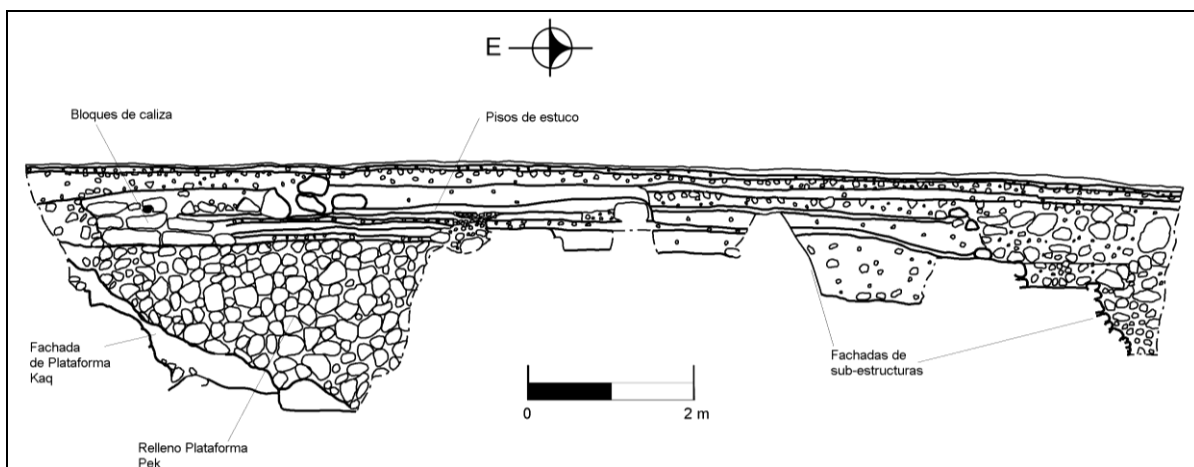
Figura 3 Perfil Norte de la Trincher de la Operación 200B que ilustra la arquitectura de la Fase Cantutse-Chicanel.

Las excavaciones realizadas en la trinchera que se excavó en el área intermedia entre las Estelas 51 y 48 revelaron que probablemente durante la parte tardía de la fase Cantutse-Chicanel se realizaron importantes y monumentales construcciones de piedra caliza y estuco que fueron ampliando la extensión de la plataforma en dirección hacia la Plaza Sur (Figura 3). Una subestructura de piedra, cuya fachada mira hacia el este, fue descubierta bajo un relleno flojo de piedras grandes. Debido a la extensión de la trinchera no fue posible descubrir el alto total de la subestructura.

El cuerpo más inferior descubierto tenía una altura de 0.30 m y estaba conformado por piedras burdas superpuestas, con un piso en el descanso superior que se extendía por 0.75 m hasta topar con el cuerpo superior conformado por un pequeño muro de dos alineaciones de piedras grandes superpuestas con un piso de estuco encima. Cabe mencionar que no se encontró el asiento del piso inferior debido a que la extensión de la excavación no permitió seguir excavando más profundo. Entre la parte inferior del relleno que cubría la subestructura se localizó un fragmento de figurilla Olmeca.

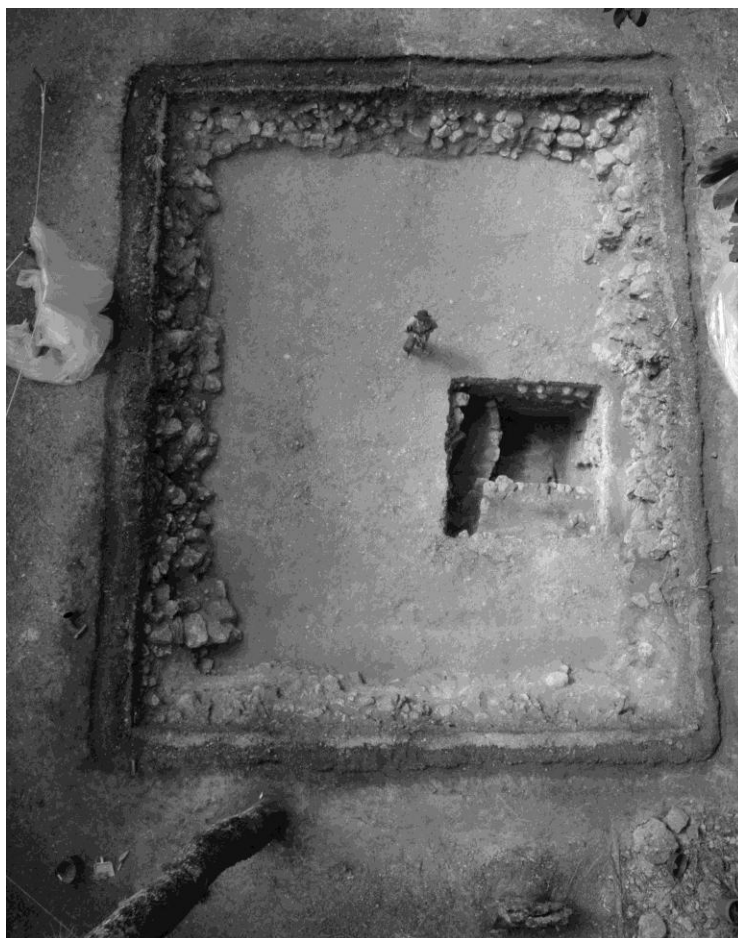
Figura 4 La superficie de la Plataforma Kaq.

Bajo el grueso relleno de la Plataforma Pek se descubrió la superficie de una plataforma que fue llamada Plataforma Kaq (Figura 4). Parece que esta plataforma tuvo una extensión considerable, debido a que muy probablemente fue detectada en las excavaciones de la Operación 200A, lo que sugiere una gran dimensión. Presentaba un piso de caliza desecha de color amarillento, el cual presentó una ligera pendiente que descendía en sentido oeste-este, en donde el piso además era más grueso y presentaba al menos dos capas de arcilla, volviéndose más delgado hacia el este. Durante las excavaciones de 2010 se descubrió la fachada este de esta estructura, que consistía en una gruesa capa de caliza desecha que al parecer presentaba muestras de erosión. Esta plataforma se fecha para la parte tardía de la fase Escoba-Mamom.

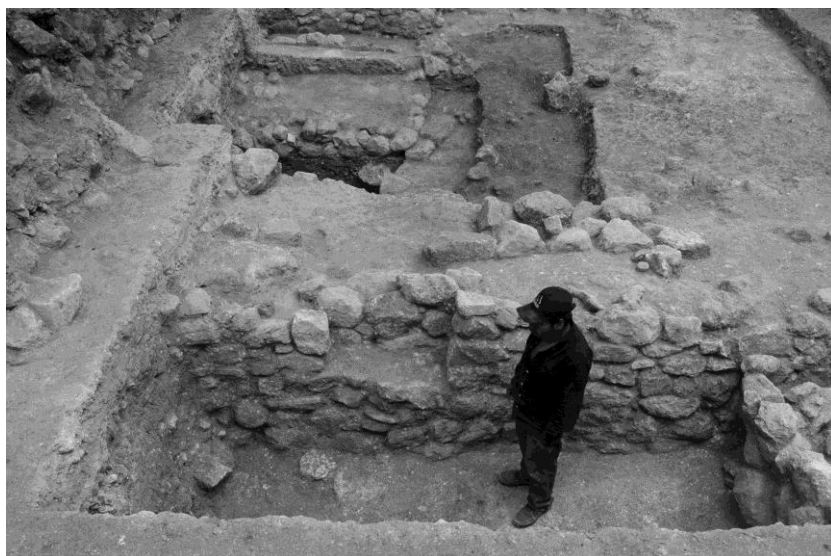
Figura 5 Fachada de la Plataforma Saq.

Bajo los pisos de la Plataforma Kaq se localizó un piso de arcilla café claro mal conservado, que en algunas áreas presentó restos de estuco amarillento. Este piso corresponde a la parte superior de la Plataforma Saq, la cual presentaba, al oeste de la excavación, la fachada un muro de retención hecho de piedras irregulares de 0.90 m de altura. En la parte superior de este muro fue notable la presencia de un nicho de 0.69 m de alto por 0.70 m de ancho y 0.30 m de profundidad, con la parte superior abierta. La plataforma presentó una especie de escalón o cuerpo superior compuesto por una sola hilera de piedras en eje norte-sur. Al parecer este muro presentaba un recubrimiento de arcilla blanca. En el exterior de la plataforma, hacia el oeste se localizaron tres pisos de arcilla con caliza desecha, todos ellos posteriores a la construcción de la plataforma. También se detectó una pequeña estructura adosada al oeste de la Plataforma Saq, construida con piedras irregulares y rellenas con arcilla y piedras de regular tamaño (Figura 5).

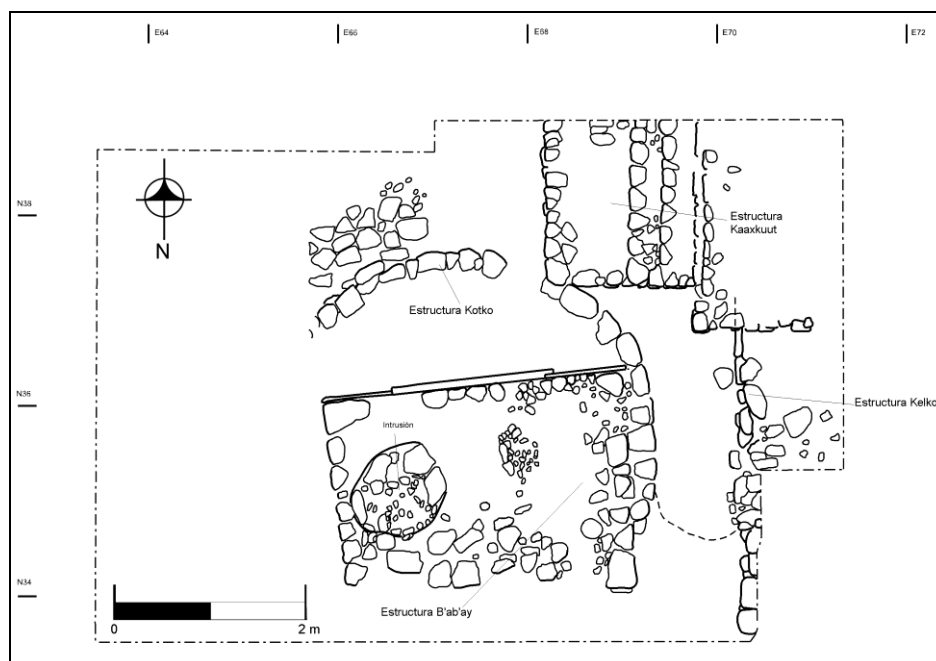
Figura 6 Planta de las estructuras de piedra y arcilla de la fase Escoba-Mamom.

Esta estructura presentó una arquitectura de barro y piedra (Figura 6). Aunque esta estructura sólo fue descubierta parcialmente, puede decirse que presenta una fachada de planta cuadrada con cinco escalones que ven hacia el oeste, mientras que al sur presenta una esquina remetida que luego torna al este y se superpone a la estructura Kelko. El primer cuerpo, que mide 0.90 m x 1.70 m está delimitado por una hilada de piedras y presenta un piso de arcilla amarillenta; hacia el este apareció una hilada de piedras que da inicio al ascenso del segundo escalón, probablemente por medio de una pequeña pendiente de acceso y tiene una altura de 0.29 m en relación al piso del primer cuerpo.

Esta estructura corresponde a una etapa constructiva anterior a la estructura Kaaxkuut. La característica principal de esta estructura es su forma semicircular (Figura 6). La estructura está delimitada por una hilera de piedras que van formando la circunferencia, a excepción del lado este donde las piedras parecen no continuar. En los límites del muro de la estructura, la circunferencia presenta un diámetro de 3.85 m.

Anterior a la Estructura Kotko se levantó la Estructura B'ab'ay (Figura 6). Esta construcción de planta rectangular se encontró en el interior de la estructura Kotko. La construcción consta de piedras alineadas formando un rectángulo de 3.10 m x 1.90 m, con una orientación de 9° del norte magnético hacia el oeste. En su límite este, la estructura presentó dos hileras de piedras, una de las cuales tuvo piedras superpuestas, mientras que en los límites norte, oeste y sur la estructura estaba delimitada por una sola hilada.

La estructura más antigua de piedra y arcilla de la fase Escoba-Mamom consistió en una estructura larga, 0.60 m en la parte más alta al norte (Figura 6). Sobre este muro se detectó un piso de arcilla café bien compacto. Esta estructura corre debajo de la estructura Kaaxkuut. Se levantó sobre un piso de arcilla gris pastosa y compacta, que fue el primer piso que se levantó durante la fase Escoba-Mamom, por lo que la estructura Kelko fue la primera estructura de piedra y arcilla que se construyó durante dicha fase.

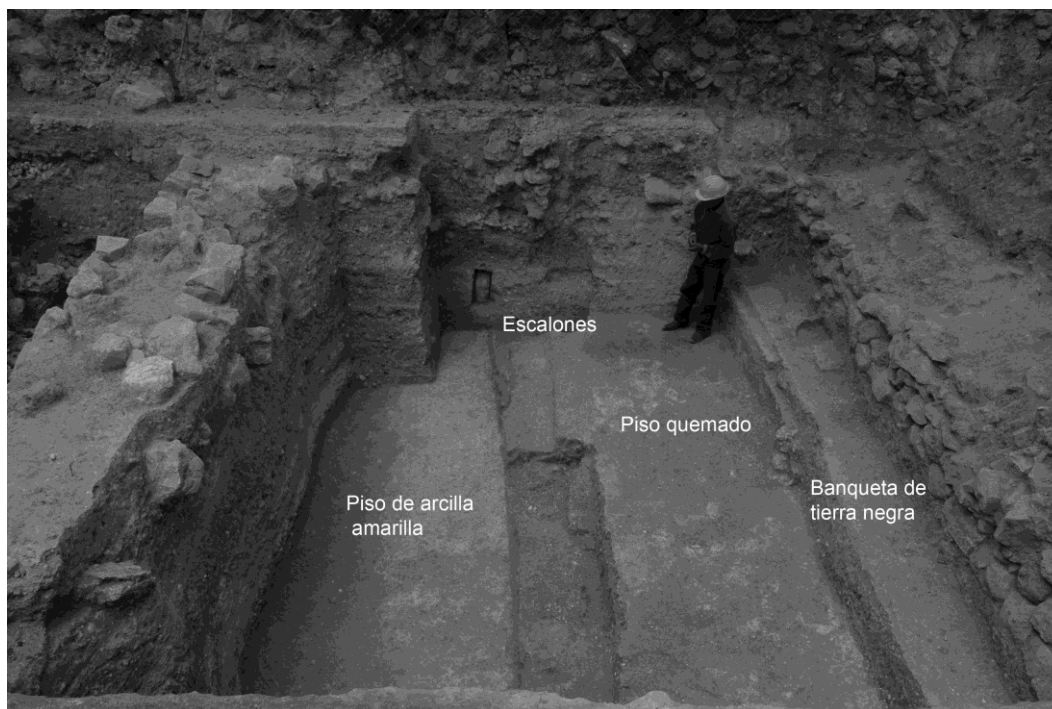
Figura 8 La Estructura Katal.

Esta estructura, parcialmente descubierta, corría en eje norte-sur (Figura 8). Presentaba una superficie de arcilla café con áreas quemadas de color rojo y áreas de caliza desecha de color amarillo. Sobre el piso de la Estructura Katal se descubrió el arranque de la banqueta de arcilla negra, la cual se construyó directamente sobre este piso. Sin embargo, era evidente que las áreas quemadas de color rojo y el recubrimiento de caliza amarilla fueron colocados sobre la banqueta de tierra negra. Sobre este piso quemado y adosada a la banqueta de arcilla negra, se localizó una especie de elevación o banqueta pequeña de tierra negra, de 1.50 m x 0.40 m y 0.05 m, la que presentaba evidencia de erosión.

La Estructura Katal presentaba dos escalones en la parte norte. Estos corrían 1.70 m hacia el sur de la esquina noroeste. Se encontraban cubiertos por una delgada capa de caliza desecha de color

blanco y tenían una altura total de 0.37 m desde el Piso sobre el que se construyó la estructura hasta la superficie quemada de la Estructura Katal. Los escalones salían 0.80 m al oeste del cuerpo de la estructura. El escalón inferior se elevaba 0.20 m sobre el piso sobre el que construyó la estructura, y el escalón inferior 0.12 m sobre el nivel del escalón inferior. Un delgado recubrimiento de arcilla café con caliza amarillenta se elevaba del piso asociado a Katal y daba la impresión que debió cubrir completamente los escalones, aunque este recubrimiento presentaba evidencia de haberse erosionado.

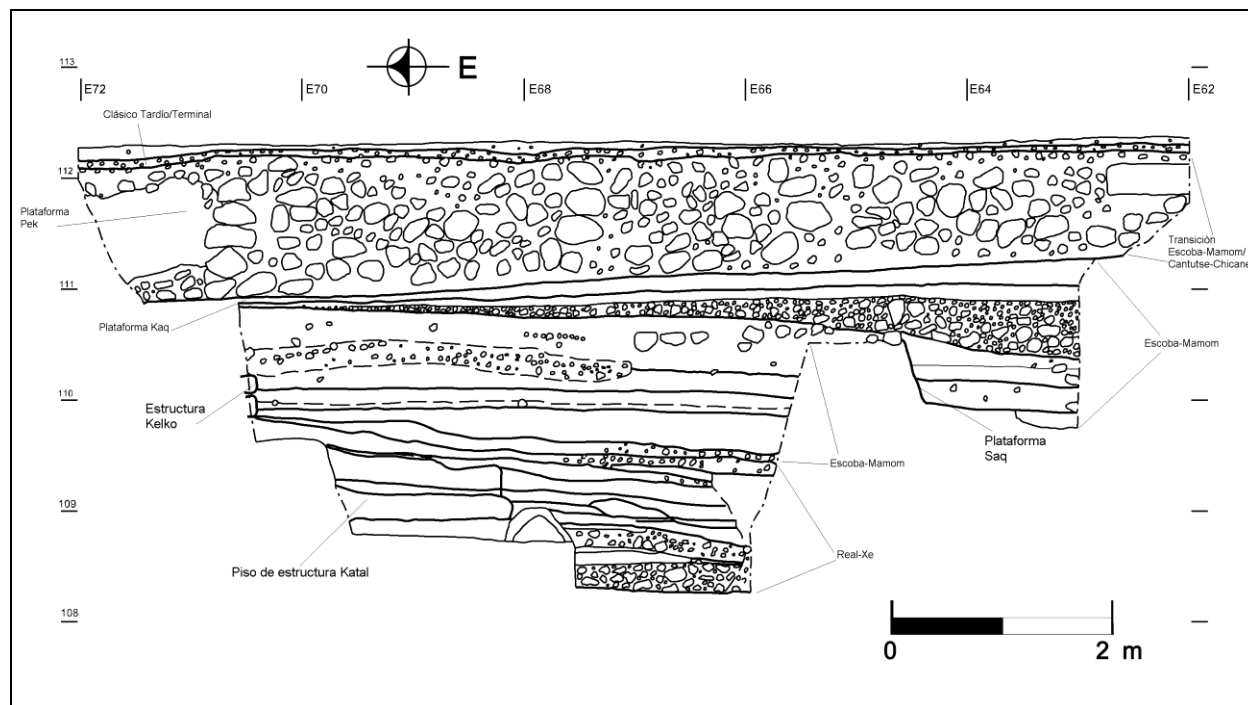
Figura 9 Perfil Sur de la Operación 200B.

Para comprender mejor la estratigrafía y la secuencia de construcción, en 2008 Edwin Morales y Mónica Cortave excavaron una unidad de 4 x 4 m al este de la Estela 13, que en 2009 y 2010, bajo la supervisión de Víctor Castillo, se amplió a un área de 8 x 10 m, además de la excavación de una trinchera de 2.50 x 14 m (Operación 200B) (Inomata, Morales y Cortave 2008; Castillo y Cortave 2009). Las excavaciones en la plataforma de la Estructura A-24 se encuentran al momento aún en proceso, sin embargo, se cuenta con suficiente evidencia para presentar un panorama general sobre la arquitectura Preclásica de Ceibal en esta área del Grupo A (Figura 9).

En base al estado actual de las excavaciones en la Plataforma de la Estructura A-24 se pueden proponer interpretaciones preliminares sobre el desarrollo de la arquitectura temprana de Ceibal y sus implicaciones en el desarrollo del sitio (Figura 9). Durante la Fase Real-Xe se levantaron varios pisos de arcilla, algunos quemados y/o cubiertos con caliza desecha en la superficie. Parece que durante esta fase se levantaron pequeñas plataformas o estructuras de arcilla que estaban orientadas en eje norte-sur. Algunas de estas estructuras presentaban rasgos arquitectónicos interesantes, como escalones banquetas sobre los pisos.
