Vidal Lorenzo, Cristina, Gaspar Muñoz Cosme y Juan Antonio Valdés Gómez  
2011 Un Resultados de las investigaciones realizadas en la temporada de campo 2009 en La Blanca (Petén). (editado por B. Arroyo, L. Paiz, A. Linares y A. Arroyave), pp. 203-225. Museo Nacional de Arqueología y Etnología, Guatemala (versión digital).

# RESULTADOS DE LAS INVESTIGACIONES REALIZADAS EN LA TEMPORADA DE CAMPO 2009 EN LA BLANCA (PETÉN)

*Cristina Vidal Lorenzo  
Gaspar Muñoz Cosme  
Juan Antonio Valdés Gómez*

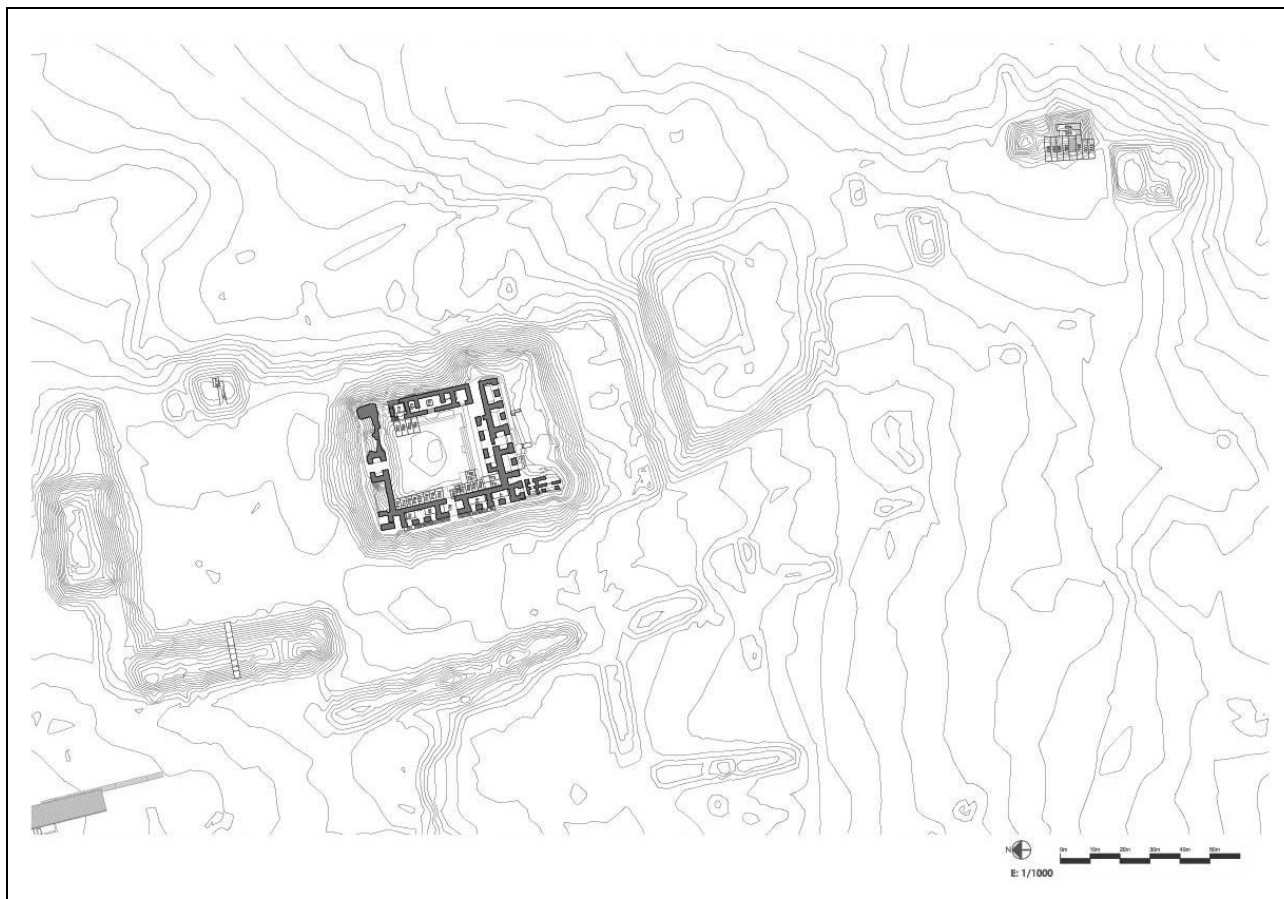
Figura 1 Plano de La Blanca con indicación de las principales áreas intervenidas durante la temporada de campo 2009.

El propósito de este trabajo es dar a conocer los resultados de las investigaciones arqueológicas y arquitectónicas llevadas a cabo en la ciudad de La Blanca (Petén) en la temporada de campo 2009, centrándose especialmente en las fases constructivas y en el estudio arquitectónico de los palacios de la Acrópolis y de la pirámide del Grupo Sur, excavados en dicha temporada (Figura 1).

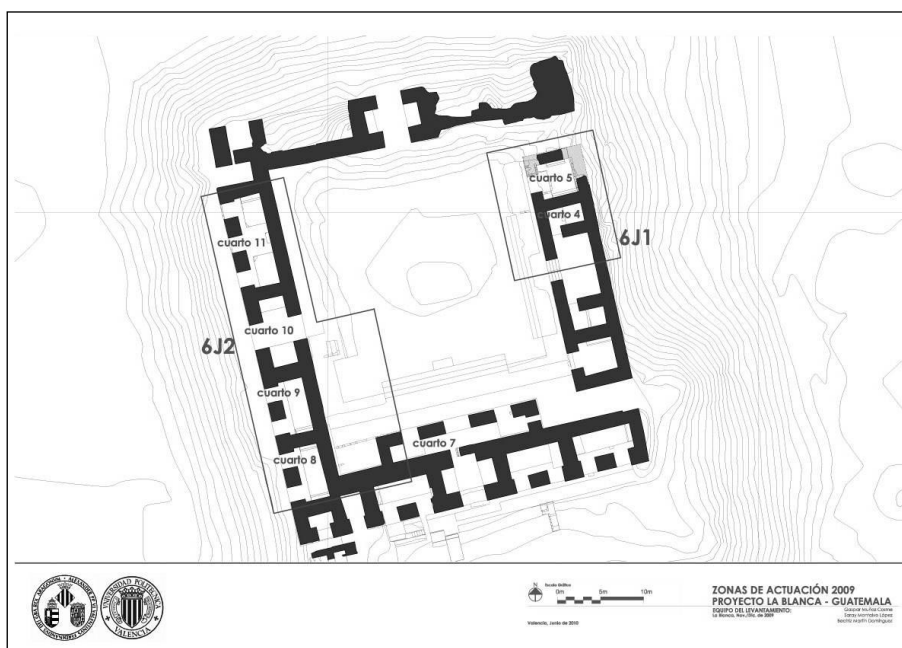
Figura 2 Plano de la Acrópolis de La Blanca con indicación de los sectores investigados en la temporada de campo 2009.

A raíz de estas investigaciones se ha podido, sobre todo, avanzar de forma notable en el conocimiento del principal conjunto monumental del sitio, la Acrópolis. La liberación de toda el Ala Oeste del Palacio 6J2 (Cuartos 8, 9, 10 y 11) ha permitido dejar al descubierto unas estancias de indudable valor arquitectónico dadas las dimensiones de las mismas y la esbeltez de sus bóvedas, únicas hasta el momento en toda la región. Asimismo, la excavación de los dos cuartos de la mitad norte del Palacio de Oriente (Cuartos 4 y 5 de 6J1) y el pozo maestro realizado en la estancia principal (Cuarto 3), ha posibilitado dar por concluida la investigación arqueológica de uno de los edificios más importantes de La Blanca, y llevar a cabo la consolidación y estabilización de sus muros que se encontraban en una situación de inminente peligro de derrumbe (Muñoz 2010). (Figura 2).

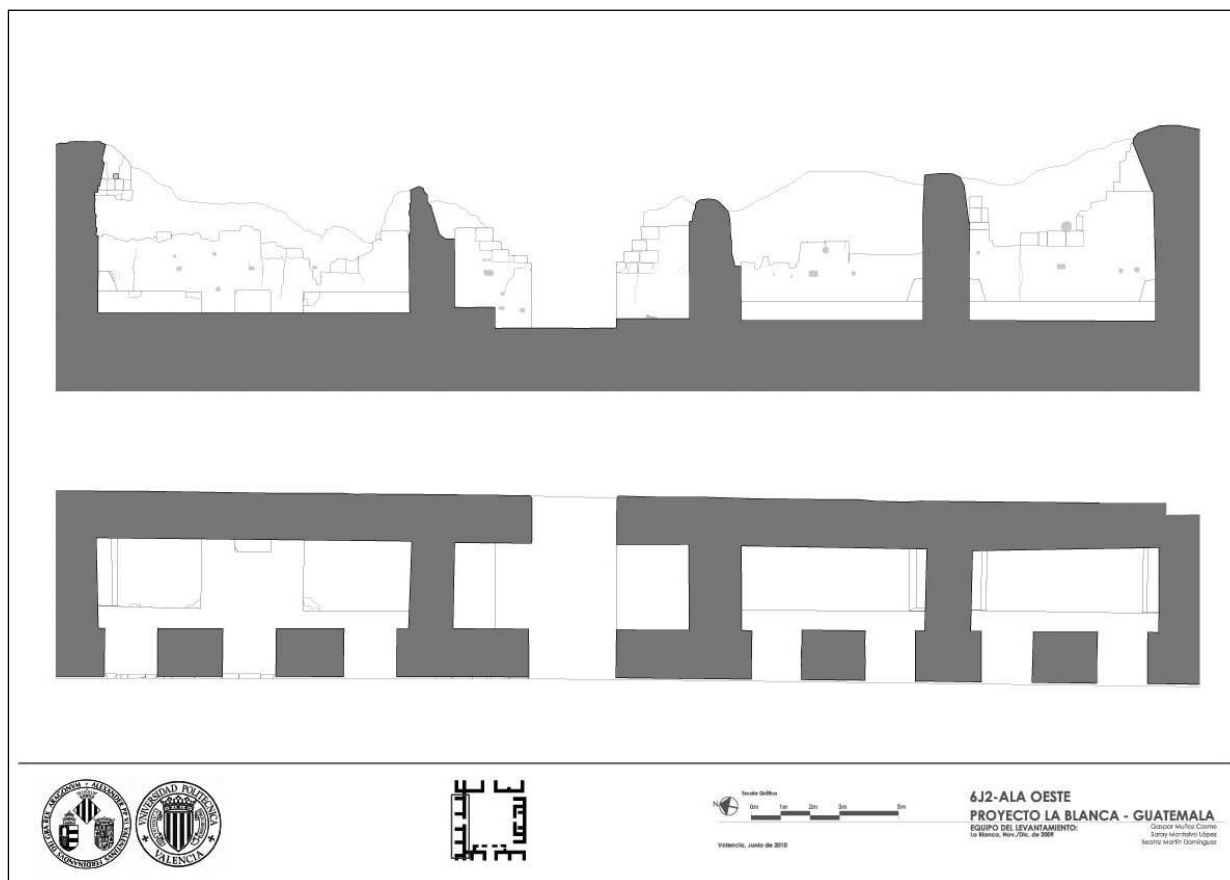
Figura 3 Planta y sección del Ala Oeste de la Acrópolis.

Los Cuartos 8 y 9 del Ala Oeste de la Acrópolis presentan similares características a los Cuartos 1 y 2 del Ala Sur, con dos vanos de entrada y un machón central. Estaban cubiertos con bóveda de aproximación en sentido norte-sur, y la tapadera o clave debió de haber estado situada a unos 6 m de altura respecto al pavimento original, si bien dicha cubierta sólo se ha conservado parcialmente. Amplias banquetas, con cabezales en los extremos, recorren ambos cuartos de lado a lado, dejando un paso de apenas 0.65 m entre ellas y el muro frontal (Figura 3).

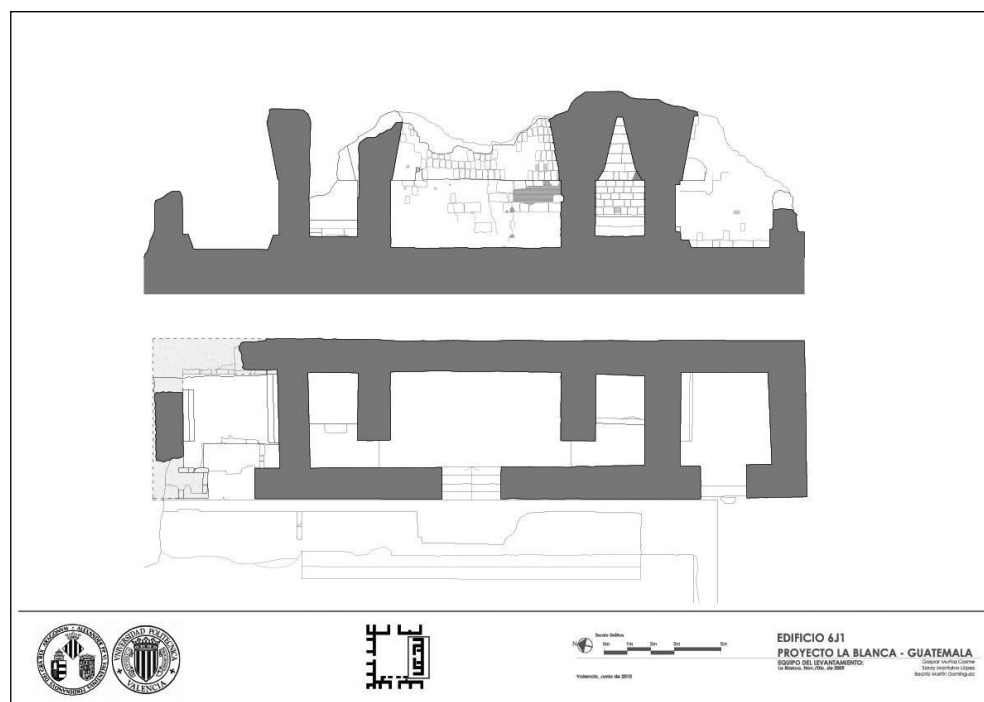
Figura 4 Planta y sección del Palacio de Oriente (6J1).

Los dos cuartos excavados en el Palacio de Oriente (6J1) exhiben las mismas características tipológicas que los de la mitad sur, si bien la excavación realizada en el Cuarto 5 tuvo una especial dificultad pues fue necesario garantizar la seguridad de los excavadores mediante el apeo de los restos del muro de separación con el Cuarto 4 y una buena parte del muro que cerraba la bóveda en esa zona, que aún se mantiene en pie hasta casi la altura de la clave. Por ello ha sido preciso dejar un sistema de puntales para garantizar la estabilidad de esta estructura, una vez que ha perdido la masa de escombros y tierra que la sepultaba parcialmente, así como los apeos provisionales que tenía desde hace doce años colocados por el Proyecto Triángulo Yaxha-Nakum-Naranja (Figura 4).

Tal como se puede observar en la planta de este edificio, los Cuartos 2 y 4 son dos pequeñas cámaras interiores situadas en los laterales de la gran estancia central, lo que ha hecho plantear la hipótesis de que a raíz de las reformas arquitectónicas de las que fue objeto este palacio en el periodo Clásico Terminal, tal vez pudieron haber funcionado como cámaras para almacenamiento de tributos o archivos, tal como parecen sugerir algunas escenas plasmadas en los grafitos registrados en los muros del cuarto central, donde el soberano aparece sentado en una banqueta, recibiendo en audiencia a otros personajes que por su atuendo, no cabe duda de que eran escribas reales (Vidal y Muñoz 2009:108, Fig. 18).

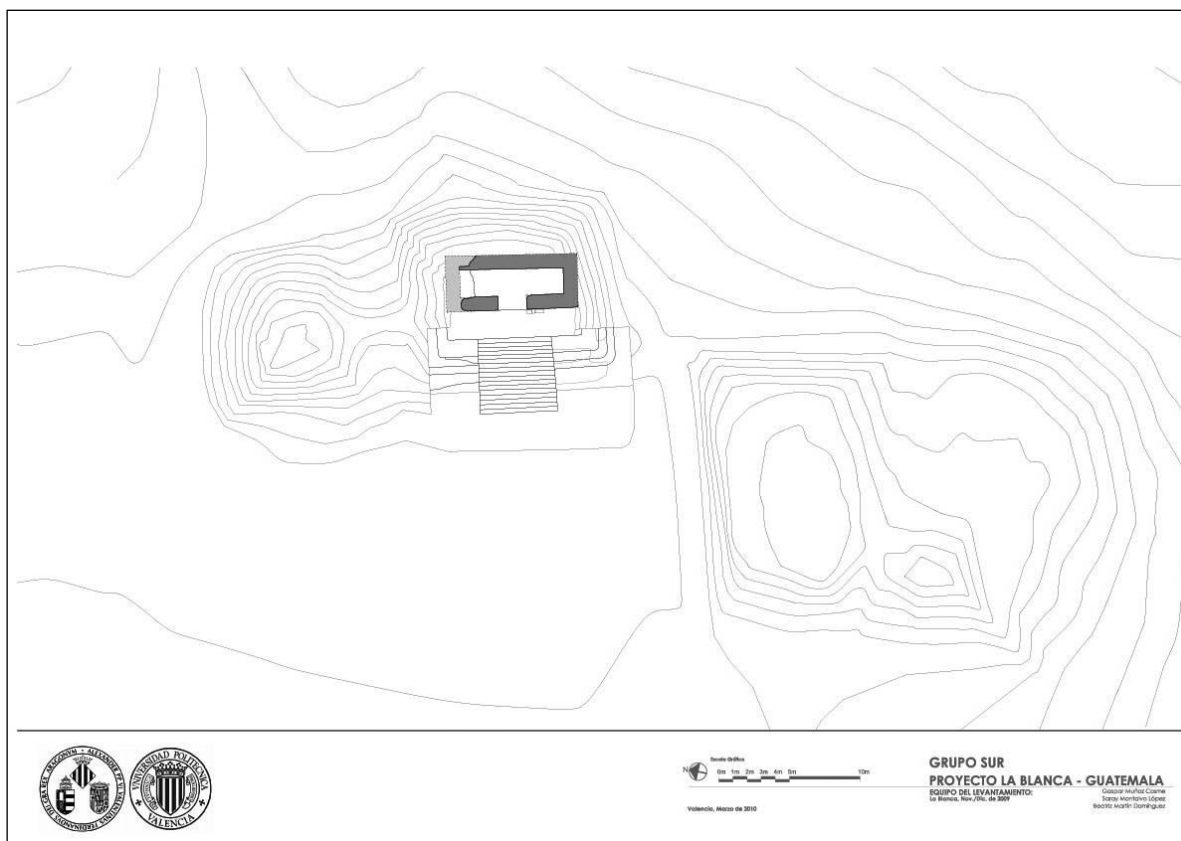
Figura 5 Plano del Grupo Sur con inclusión de las excavaciones en el edificio piramidal 10L2.

Durante la pasada temporada se pudo avanzar excavando totalmente la escalinata central, el edificio superior y la fachada oeste de 10L2. Lamentablemente parte de esta interesante estructura se encontró en un avanzado estado de destrucción debido a los saqueos a la que fue sometida años atrás y al enraizamiento de algunos árboles de gran tamaño (Figura 5).

Entre los rasgos más interesantes de 10L2 destacan la buena factura de su escalinata central, las esquinas redondeadas de los dos cuerpos aterrazados que conforman el basamento, y el hecho de que en una época más tardía dichos cuerpos fueran cubiertos por un sólido relleno, seguramente con la intención de llevar a cabo importantes remodelaciones en el edificio, al igual que ocurriera en el basamento de la Acrópolis y en la estructura situada más al norte de la ciudad (3I1), remodelaciones que no llegaron a concluirse y que presumiblemente están relacionadas con los sucesos ocurridos a finales del Clásico Terminal.
