**EXPLORACIÓN Y DESCUBRIMIENTO
EN LA SIERRA DE LAS MINAS**

Mayra Lissette Álvarez y Omar Schwendener

XXXI SIMPOSIO DE INVESTIGACIONES
ARQUEOLÓGICAS EN GUATEMALA

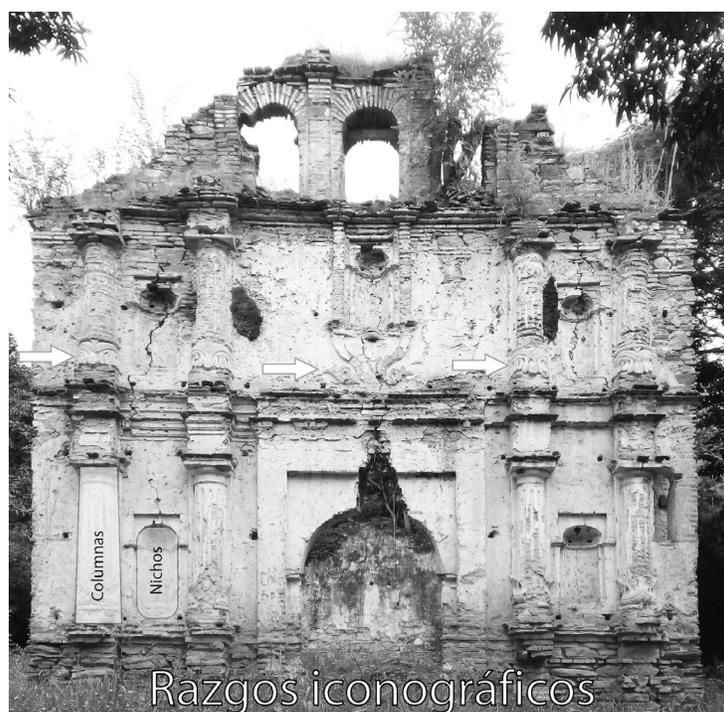
La fachada esta estucada sobre una construcción de ladrillos y mortero, a pesar del deterioro de la misma presenta iconografía propia de Europa durante el Siglo XVIII, donde se pueden observar posiblemente tulipanes estilizados (Figura 2).

Figura 2. Detalles de la iconografía que aún están presentes en la fachada de la iglesia.
Fotografía M. Álvarez, arreglo O. Schwendener.

La fachada de la Iglesia es de tipo retablo, dividida en tres cuerpos y tres caminos con cinco nichos ubi-

cados: dos en cada lado y uno en la parte superior del acceso principal. La parte superior de la fachada se encuentra rematada por tres arcos en los que se ubicaban las campanas, las cuales se encuentran en la actual Iglesia de Morazán.

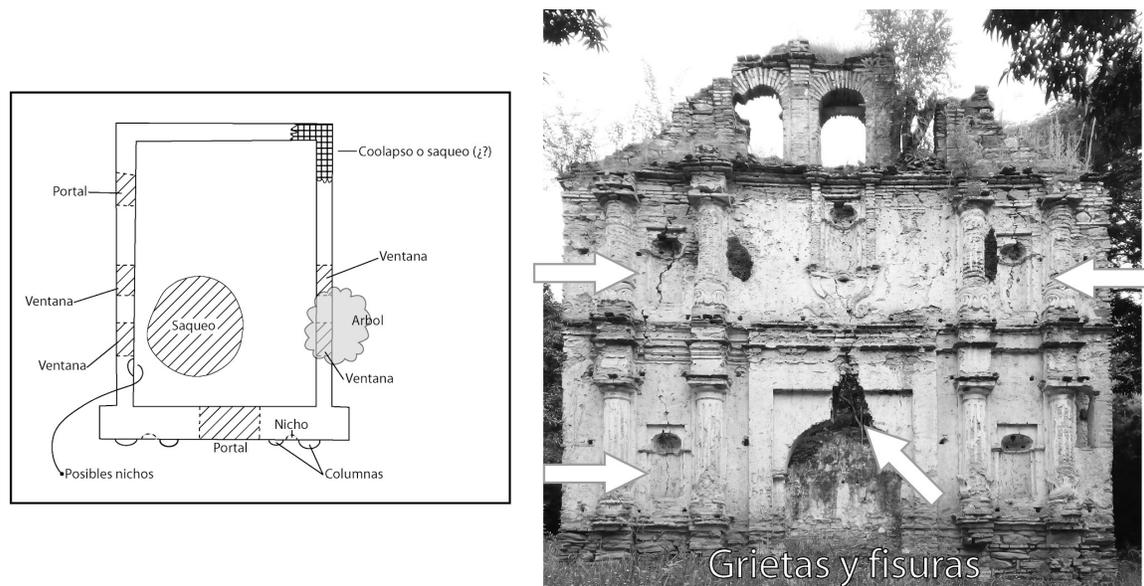
Actualmente la iglesia de San Clemente se encuentra en un terreno ocioso circulado con alambre de púas, dentro del mismo se observan animales pastando. Además el frontispicio de la iglesia se encuentra muy deteriorado con fracturas muy abiertas y fisuras que corren a lo largo de toda la fachada (Figura 3).

Figura 3. Croquis en planta de la estructura documentando saqueos (izquierda), así como grietas y fisuras en la fachada de la edificación (foto de la derecha). Fotografía de M. Álvarez, dibujo del croquis, vectorización y arreglo por O. Schwendener.

En la actualidad la iglesia se encuentra en total abandono, sin embargo está a la vista de todos los que transitan por la carretera CA-13, el frontispicio presenta aún nichos, así como columnas y el campanario; desde el punto de vista arquitectónico corre serio riesgo de colapsar, pues presenta fracturas que desequilibran el frontispicio. En la parte de atrás presenta muros que han sido destruidos por saqueadores, así como en el centro de la iglesia donde se pueden observar excavaciones ilícitas.

La construcción de la Iglesia es rectangular con muros de mampostería de ladrillo y piedra de la región, su fachada se encuentra viendo al sur-oeste, presenta ventanas octogonales en los muros laterales. Al ingresar se observó el deterioro creado por saqueadores que excavaron ilícitamente al centro de la edificación y posiblemente en la esquina nor-este de la construcción donde se observa el muro parcialmente destruido.

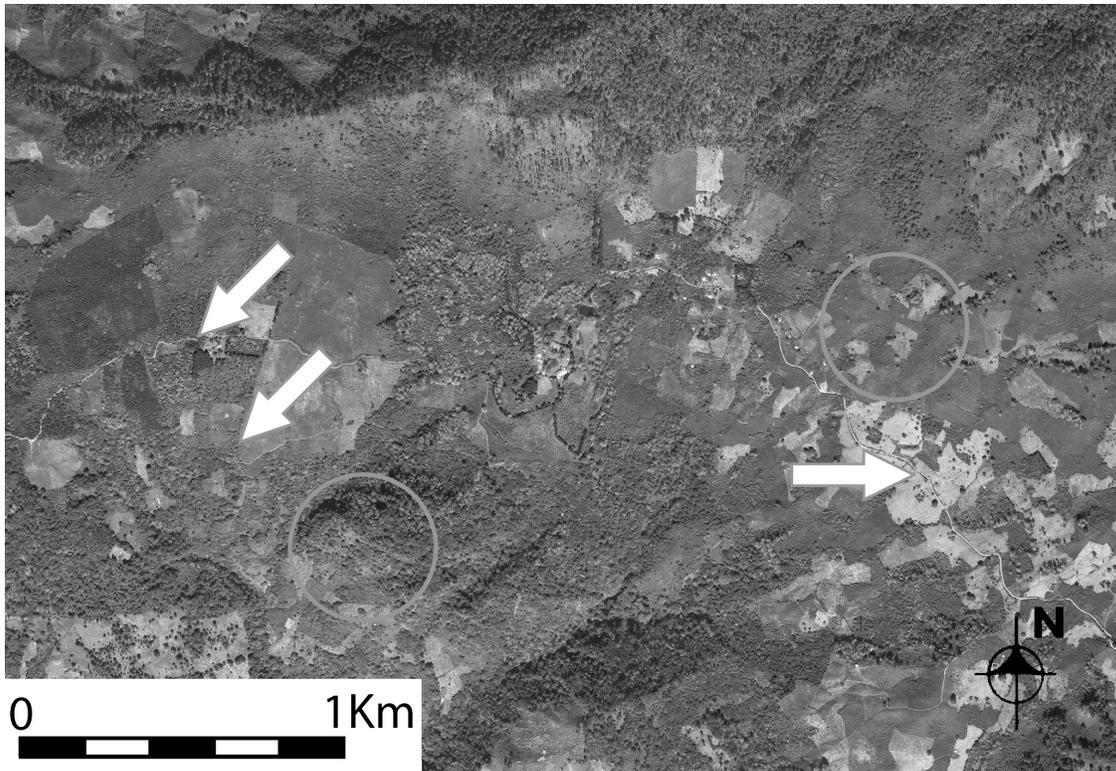
La zona arqueológica prospectada fue el valle de Morazán, así como el ascenso hacia las tierras del Tezulutlan, que incluye básicamente el municipio de Morazán, que según el diccionario geográfico reporta cinco sitios arqueológicos: Tulumajillo, Morazán, Los Chagüites, Bucaral y Rancho Viejo, algunos de los cuales fueron reportados por el Mapa Tulane y otros fueron documentados en las notas de campo de Edwin Shook. Sin embargo, esta ponencia se centrará más en El Bucaral, ubicado a 1,650 msnm y asociado a una veta de mármol verde y posiblemente piedra verde dura que pudo ser utilizada en épocas prehispánicas (Figura 4).

Figura 4. En los círculos se observan afloramientos geológicos de mármol verde, mientras que en las flechas se aprecian a la derecha el sitio arqueológico Bucaral y a la izquierda Puntos de Material Arqueológico (PMA). Foto y arreglo O. Schwendener.

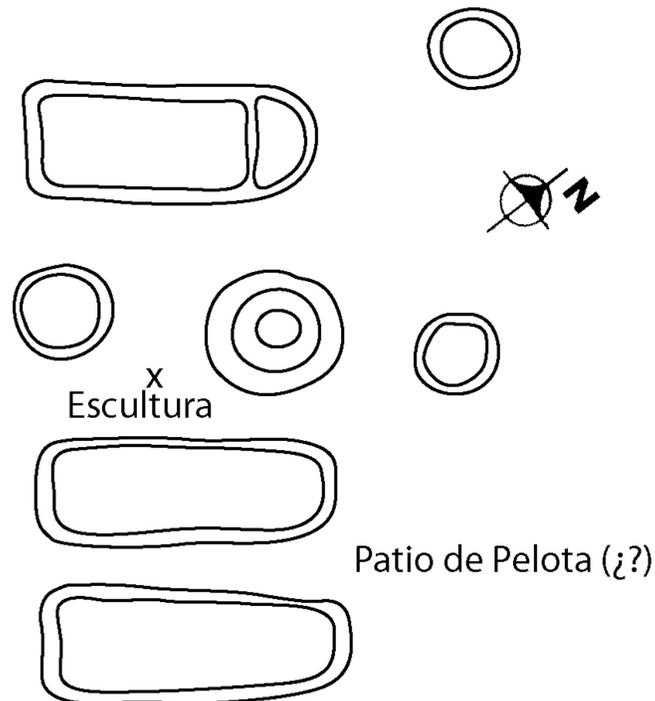
El sitio arqueológico cuenta con un croquis elaborado por Edwin Shook (Figura 5) que documenta un posible juego de pelota así como la ubicación de un monumento de piedra, sin embargo, el croquis es pequeño en relación al sitio, dado que al hacer la prospección durante el 2017 se documentaron dos grupos arquitectónicos divididos por el arroyo San Clemente, estos grupos presentan montículos altos y alargados, plataformas y arquitectura no visible (Figuras 6, 7).

Figura 5: Primer croquis del sitio, se documenta donde se encontró una piedra labrada así como el juego de pelota. Dibujo de E. Shook, arreglo O. Schwendener.

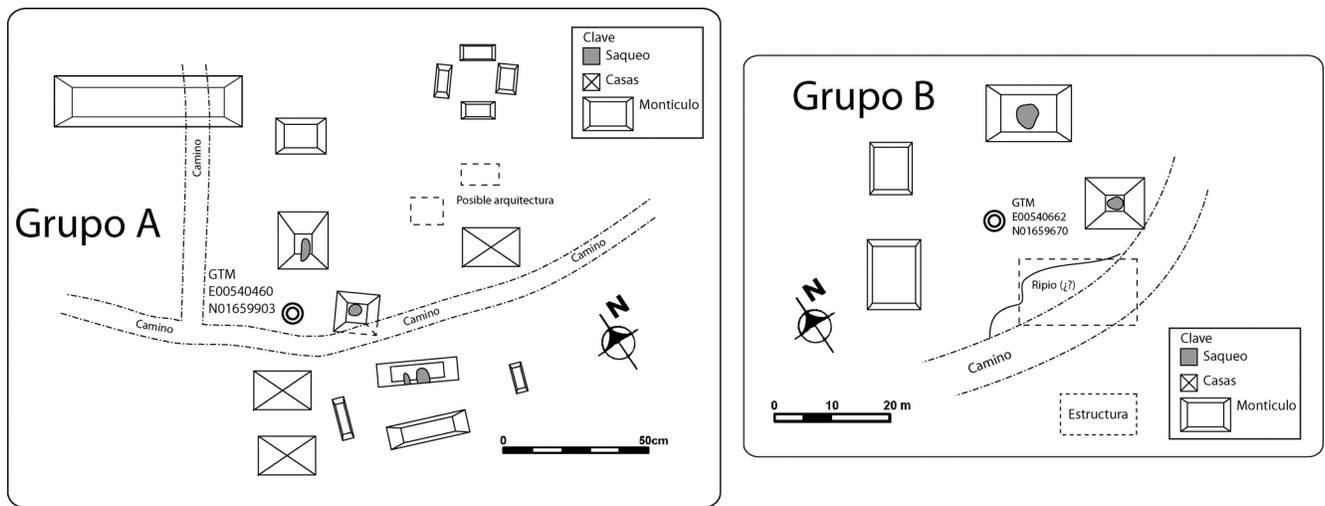
Figura 6. En estos dos cuadros podemos observar los grupos A y B del sitio. Además, se documenta las construcciones modernas que destruyeron parte de los montículos. Dibujo del croquis y vectorización O. Schwendener.

El sitio sufrió saqueos durante las décadas 1980s y 1990s, y durante la primera década de los años 2000 se inició una tendencia de construcción, que consiste en destruir el montículo aplanándolo con maquinaria y posteriormente hacer una construcción de mampostería o madera por encima. Esta tendencia se observa también en otros sitios documentados por Sapper como Las Pacayas, donde el asentamiento moderno construye su barrio encima del sitio mientras destruye la evidencia arqueológica y si encuentra algo de valor bien se sabe que es objeto susceptible a venderse en el mercado negro de piezas arqueológicas.

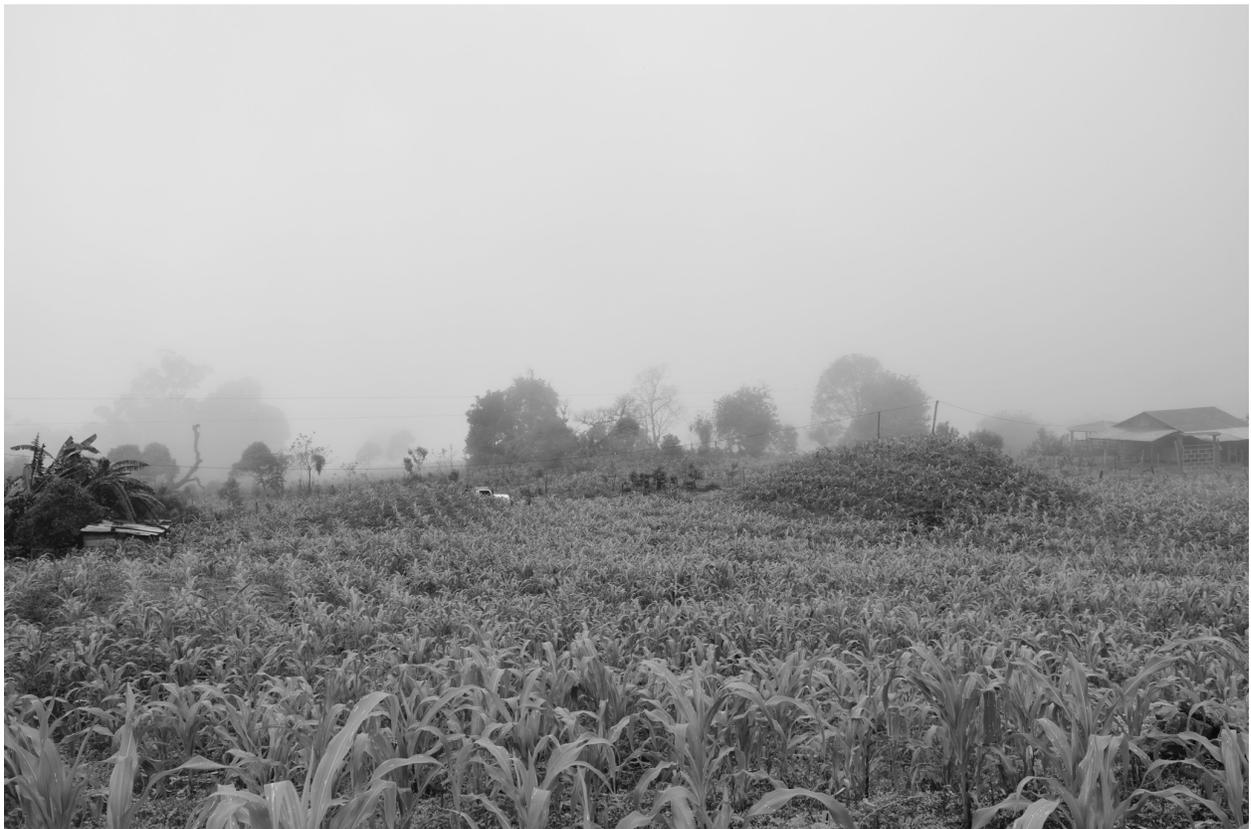
Figura 7. Montículo más alto del grupo A, que alcanza unos 7 m. desde su base. Tomada en Junio de 2017. Fotografía O. Schwendener.

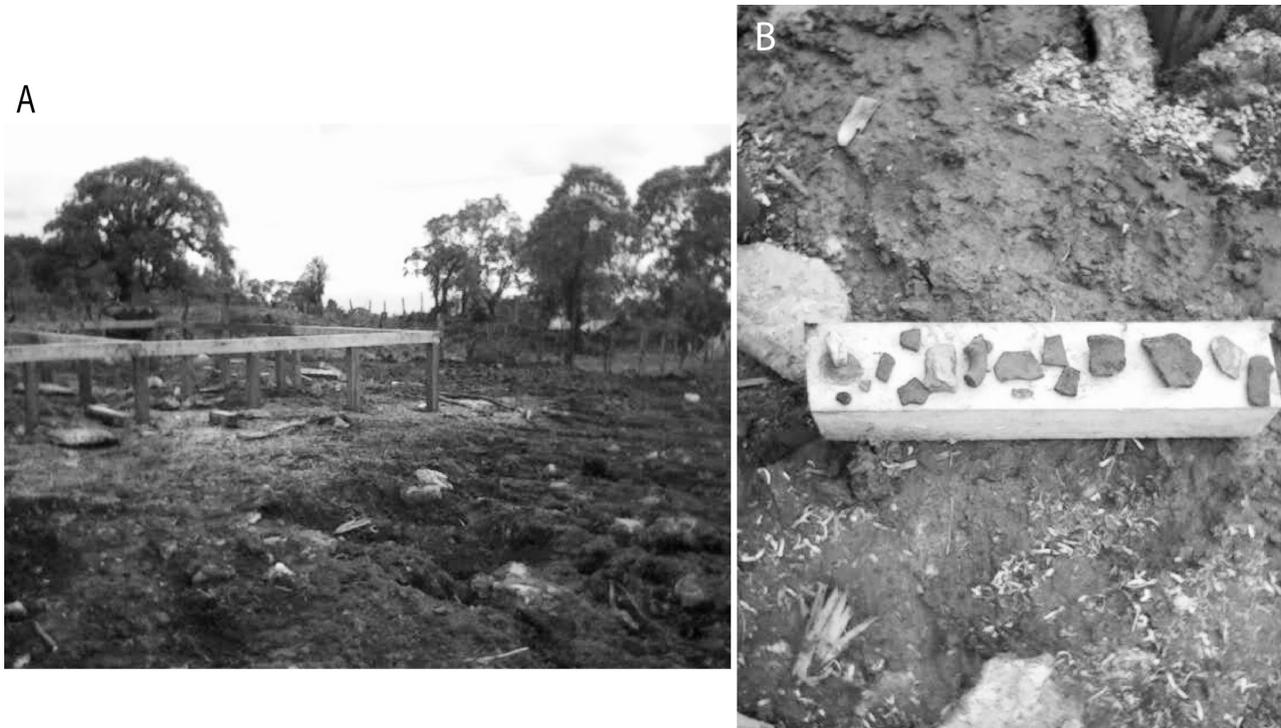
Figura 8. Estas fotografías fueron tomadas momentos después de cuando fue aplanado el montículo, en la fotografía B se observan parte de los materiales encontrados durante la destrucción del montículo. Fotografías O. Schwendener.
