TEOTIHUACÁN EN EL PLAN DE LAS MESAS,
COPÁN, HONDURAS:
NUEVAS EVIDENCIAS DE INTERACCIÓN

Edy Barrios, Cameron L. McNeil y Mauricio Díaz

XXXIII SIMPOSIO DE INVESTIGACIONES
ARQUEOLÓGICAS EN GUATEMALA

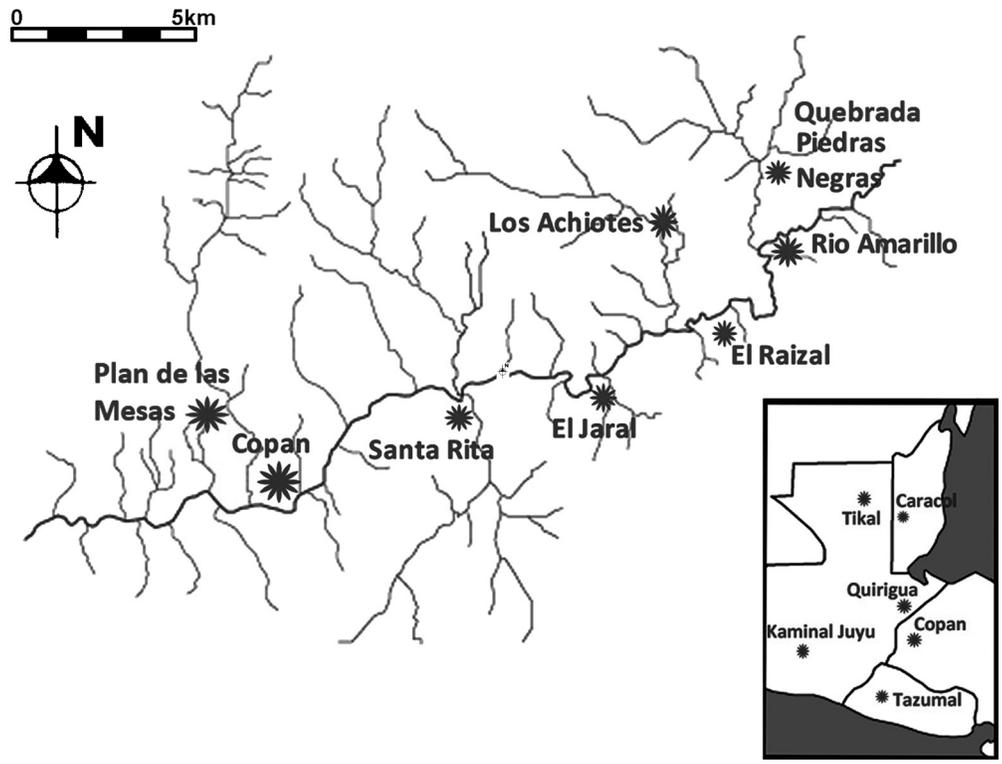
Figura 1. Mapa del valle de Copan mostrando la ubicación del Plan de las Mesas en relación a Copán.

Este sitio ocupa la parte más elevada de un cerro que se orienta de norte a sur, al costado oeste de la Quebrada Sesesmil, a tan solo 4 km al norte del Parque Arqueológico Copán (Figura 1), pero 200 m más elevado que esta. Dicha cima natural fue modificada y acondicionada donde fueron construidas al menos cuatro plazas amplias que forman el núcleo del asentamiento, incluyendo en ellas dos edificios piramidales de mediana altura, así como un edificio de planta circular, siendo un ejemplo único en la zona de Copán (Stromsvik 1941, Longyear 1952, Viel 1978, Fash 1983, Velásquez *et al.* 2016), la cual tiene un diámetro de 17 m y 1.45 m de altura máxima.

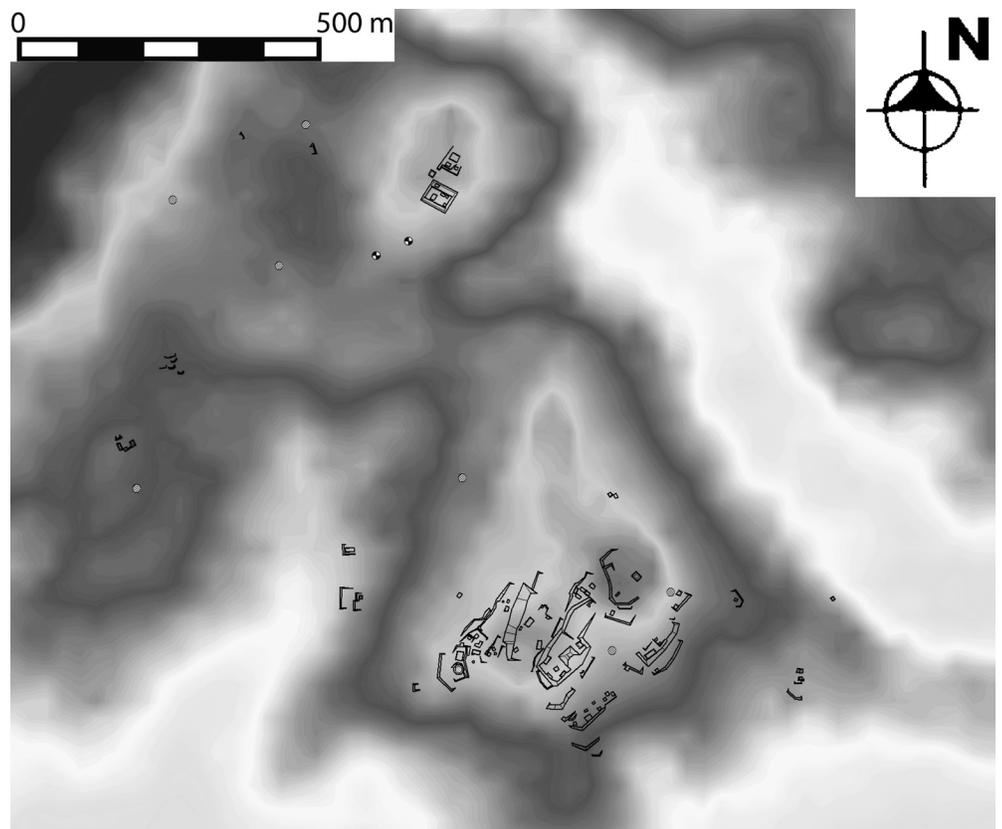
Figura 2. Mapa del sitio Plan de las Mesas (A. Velásquez 2019).

En las proximidades a dichas plazas hay también un número alto de edificios pequeños agrupados y construidos también sobre nivelaciones del terreno, los cuales mientras no se investiguen es imposible saber si cumplían con funciones administrativas/políticas o bien residenciales, o si eran multifuncionales, lo cierto es que la última actualización del mapa ha proporcionado más datos por lo que el análisis espacial y de la distribución del asentamiento está aún en proceso (Figura 2).

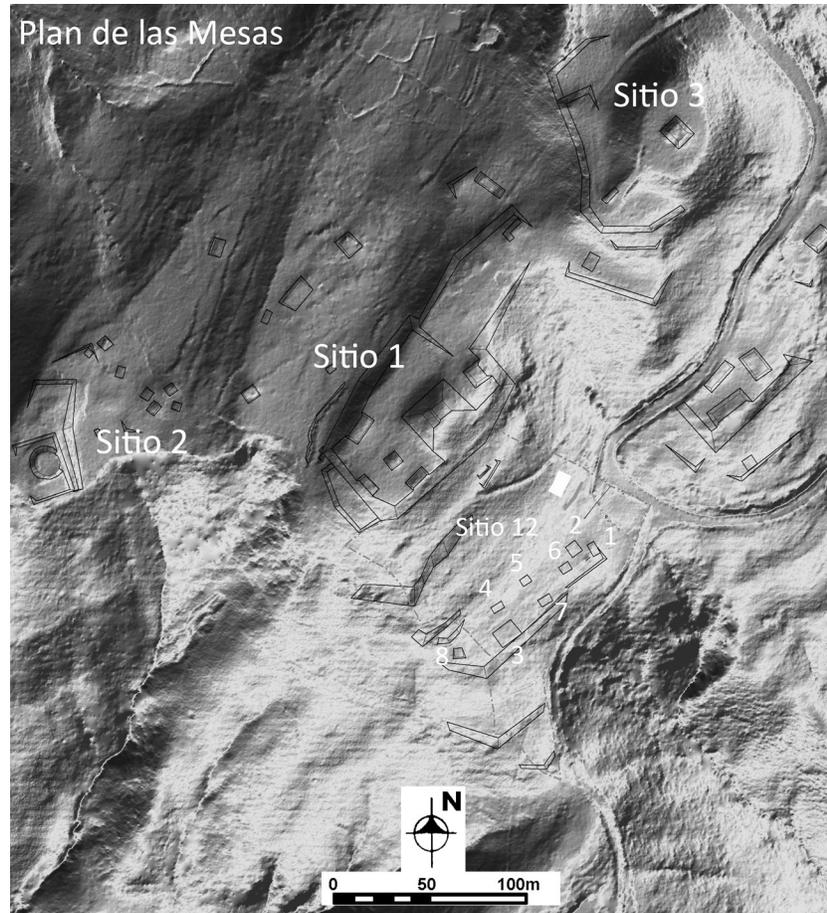
Figura 3. La zona central del Plan de las Mesas y el Sitio 12 (A. Velásquez 2019).

De ellos, el Sitio 12 se localiza en la propiedad de nuestro interés (Figura 3), a escasos 107 m al sureste del Sitio 1 que comprende una de las plazas más importantes del asentamiento. A pesar de tan corta distancia hay que mencionar que inmediatamente al sureste de dicha plaza inicia una pronunciada pendiente hasta alcanzar una pequeña meseta que tiene unos 25 m de ancho para luego seguir el descenso pronunciado hacia el sur y sureste, generando una diferencia de altitud entre la plaza del Sitio 1 con el Sitio 12 de 38 m (McNeil y Barrios 2019).

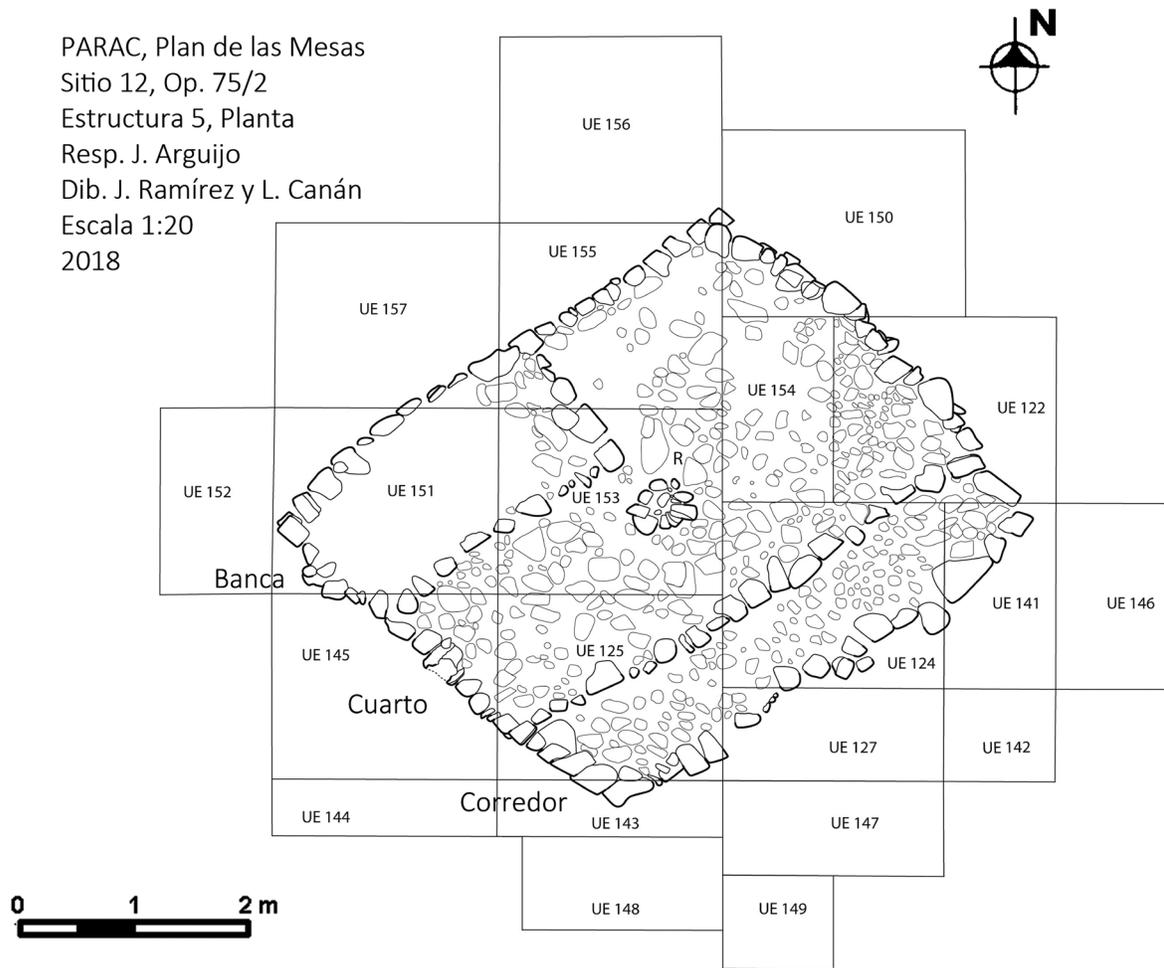
Figura 5. Planta de la Estructura 5 del Sitio 12 (J. Ramírez y L. Canán 2019).

Por su parte, la Estructura 5 fue un claro ejemplo de la típica arquitectura residencial Maya (Figura 5) con un basamento hecho con piedra, en su mayoría de toba volcánica, pero también algunas lajas de caliza, al igual que todos los edificios de este patio tiene su fachada principal hacia el sur, donde tiene un pequeño corredor, luego el ingreso al cuarto y en su interior hay una pequeña banca de mampostería, así como evidencias de bases para postes para cargar el techo perecedero, o quizás para colgar hamacas u otros objetos.
