EL PATIO CENTRAL DE LA ACRÓPOLIS OESTE
DE NARANJO-SA'AAL, PETÉN, GUATEMALA

Vilma Fialko, Fredy Ramírez, Waegly Casasola, Patricia Horcajada y Atsushi Ito

XXXIII SIMPOSIO DE INVESTIGACIONES
ARQUEOLÓGICAS EN GUATEMALA

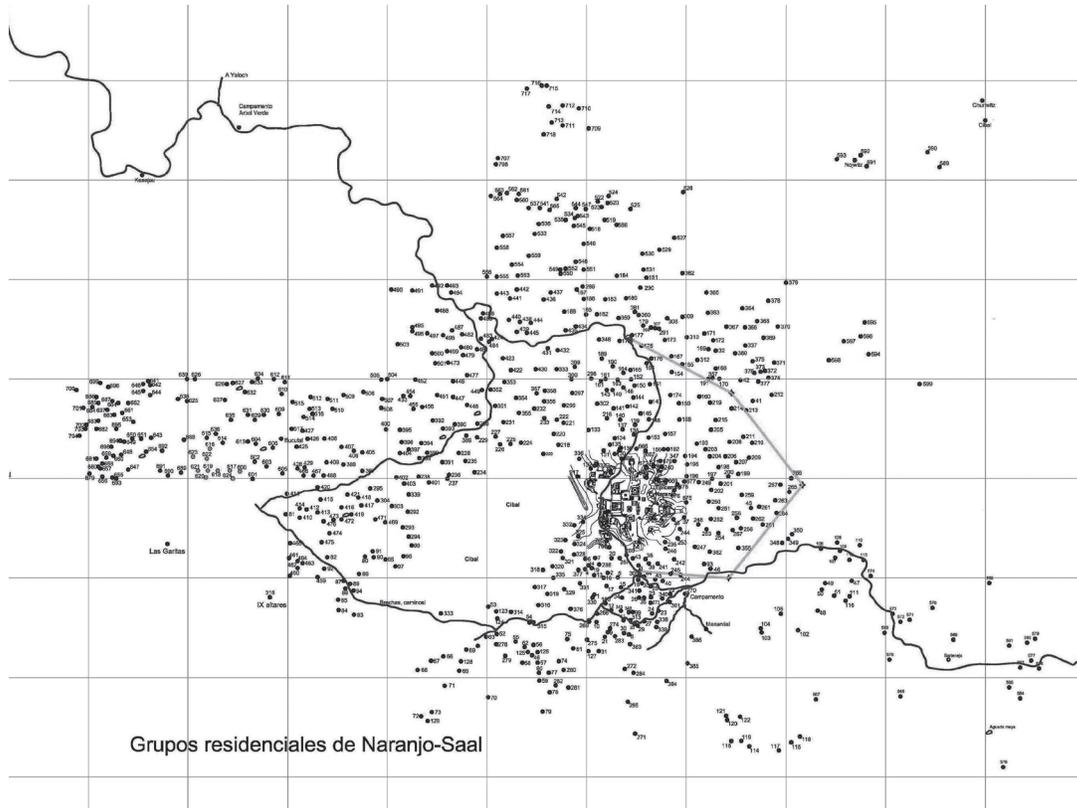
Figura 1. Ubicación de grupos periféricos de Naranjo (mapa, H. Palacios).

El asentamiento que corresponde al sitio arqueológico de Naranjo Sa'aal está organizado en un área que corresponde por lo menos a 100 km². Hasta ahora se ha investigado cerca de 50 km², que incluyen el centro y la periferia (Figura 1). Por lo pronto se han ubicado y mapeado 1,032 grupos residenciales en la periferia, que representan a un promedio de 5,150 estructuras, que equivalen casi al 50% del asentamiento periférico; estos resultados preliminares permiten visualizar una población de 25,000 habitantes, un número que podría llegar a duplicarse conforme sigamos avanzando en nuestro proceso de reconocimientos y mapeo.

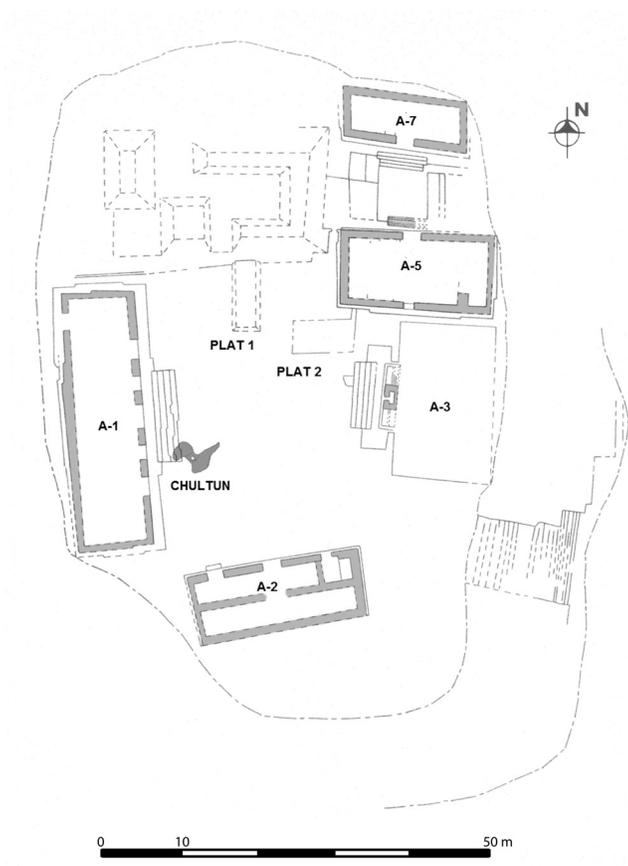
Figura 3. Acrópolis Oeste (plano, H. Palacios).

En el periodo Clásico Terminal, la Acrópolis Oeste, incluyó cuatro patios que contuvieron nueve edificios (Figuras 3 y 4), ocho de tipo palacio y uno de tipo templo. Estas características en cuanto a número y disposición de edificios refieren una correlación organizativa con lo previamente mencionado en relación al Complejo Palaciego de la Acrópolis Central. En la Acrópolis Oeste, los dos patios ubicados en el sector norte, tuvieron una función residencial privada. Es importante hacer referencia a la presencia en el patio central de un *chultun*, y de plataformas construidas en un periodo de Post-ocupación. Estos elementos culturales serán descritos luego con más detalle.

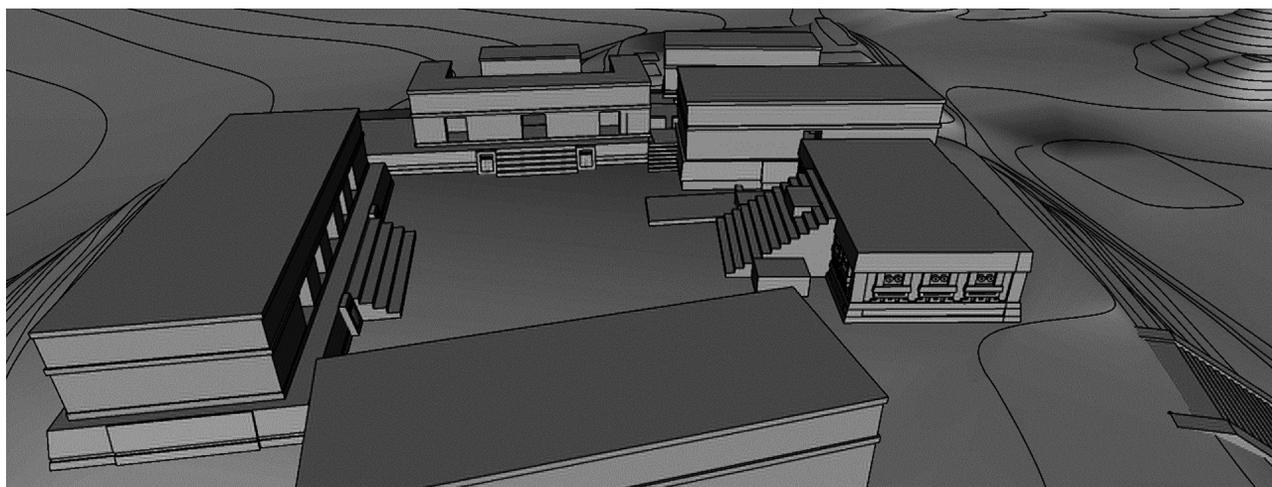
Figura 4. Acrópolis Oeste, vista al norte (idealización R. Chang).

clásica. Al pie del edificio existe un altar en mal estado de conservación, se encontró un entierro con dos individuos, bajo el piso a un lado del altar (Figuras 4 y 7).

Retornando a Naranjo, otras de las características arquitectónicas relacionadas con el Templo A-3, consiste en la presencia de un pódium en el centro de la escalinata (Figuras 4 y 7). En el interior contuvo una tumba que fue destruida por los saqueadores, quienes solo dejaron algunos restos óseos humanos dispersos. Es posible que dicho pódium, corresponda a la fase Tepeu 1, a inicios del periodo Clásico Tardío, por lo cual, se trataría de un ejemplo temprano de dicho rasgo arquitectónico. Fue hasta en el periodo Clásico Terminal, cuando a los laterales de la escalinata se les adosaron bloques cuadrados, que quizás también pudieron funcionar como pódiums laterales. Como consecuencia, al adicionar dichos elementos estructurales, se conformó una especie de pasillo frente a los mascarones de la fachada oeste del templo A-3.

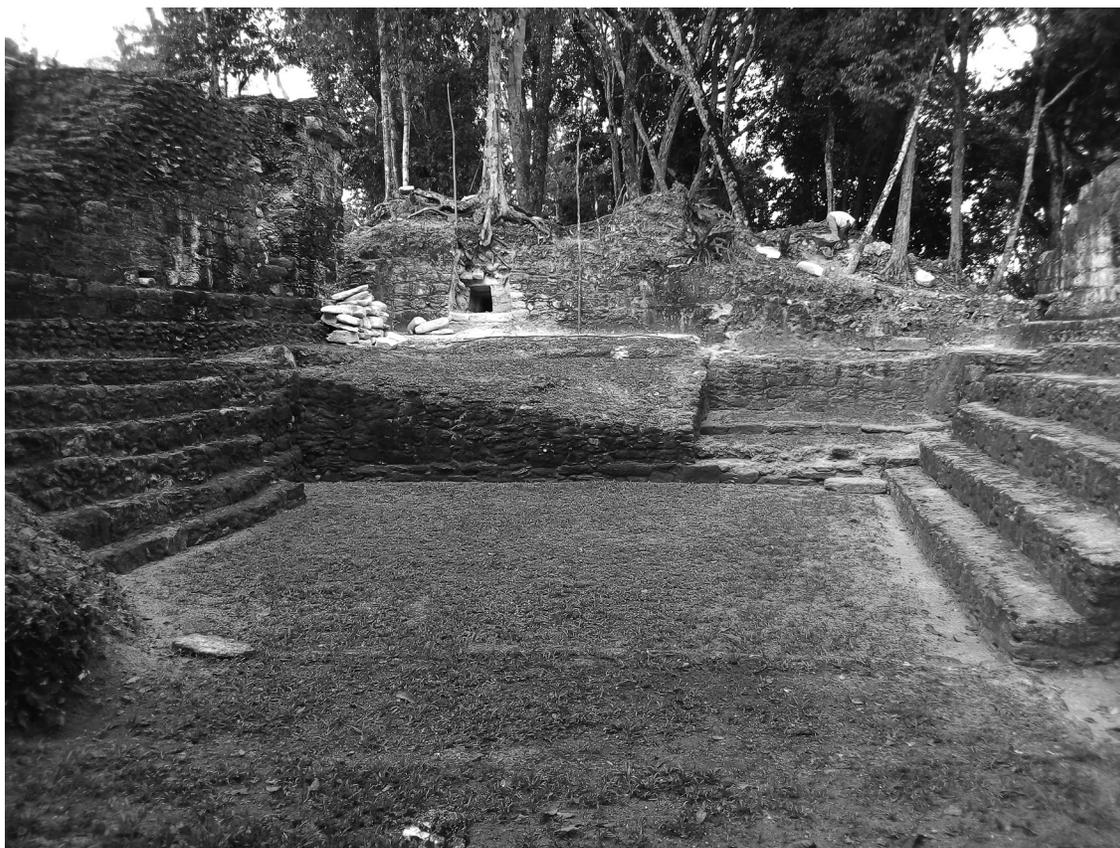
Figura 5. Patio Noreste, Hundido (foto V. Fialko).

El patio Noreste, es de tipo hundido, y fue definitivamente ocupado durante el periodo Clásico Terminal, el mismo está delimitado por los palacios A-5 y A-7, en cuanto a los extremos este y oeste, se aprecian varias banquetas y bancas en desniveles que podrían indicar definición de espacios específicos de actividad (Figura 5).

El perímetro del Patio Hundido está marcado por escalinatas y banquetas en desniveles, lo que sugiere que haya funcionado como un probable escenario donde se realizaron actividades tanto de entretenimiento, como otras relacionadas con lo ritual o ceremonial.

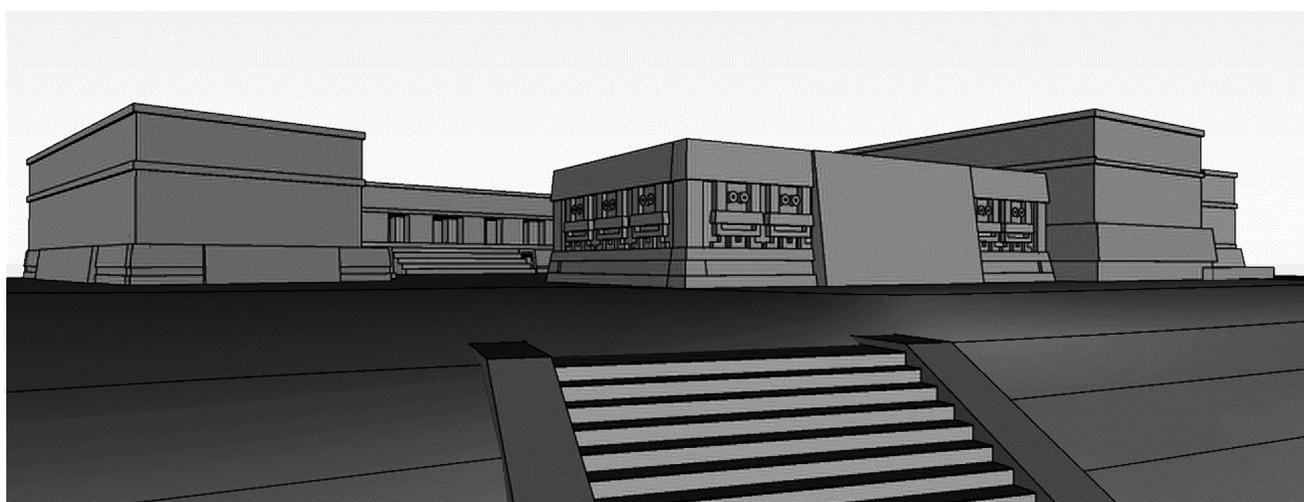
Figura 6. Acrópolis Oeste, vista al oeste (idealización R. Chang).

El acceso a la Acrópolis Oeste estuvo restringido a una escalinata, que condujo directamente al patio central que se considera como el sector más público del con-

junto palaciego. La escalinata lleva a un lado del único templo de la acrópolis, que está decorado por grandes mascarones de la deidad Tlaloc, detalles sobre ellos se mencionaran más adelante (Figura 6).

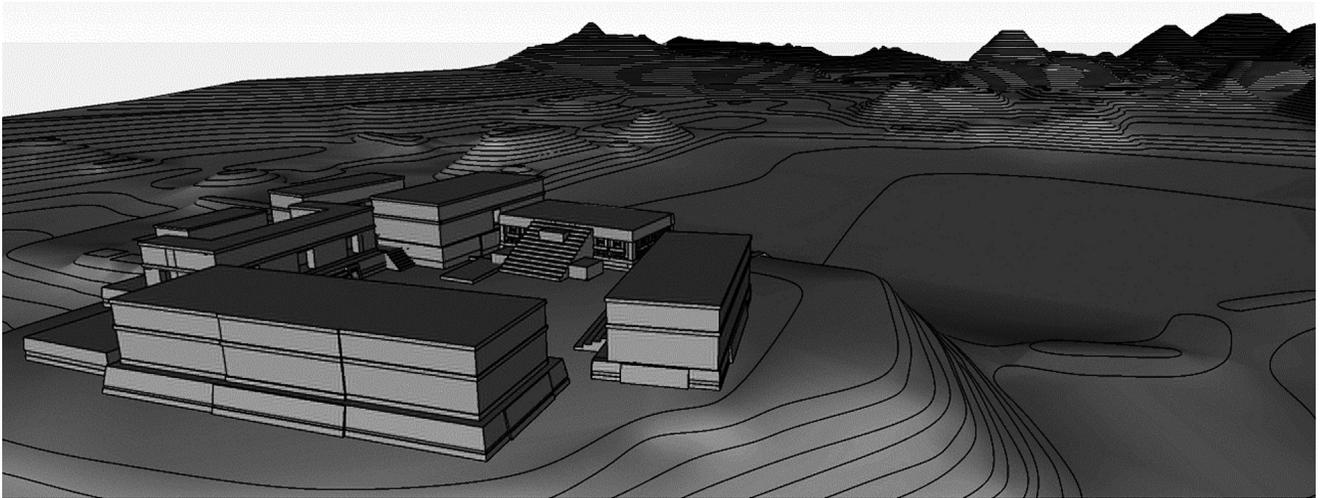
Figura 7. Acrópolis Oeste, vista al este (idealización R.I Chang).

El patio central estuvo delimitado por cuatro edificios. En los sectores norte, sur y oeste, se ubican tres palacios con función residencial y administrativa: dos de ellos tuvieron escalinata de acceso, y los laterales de las mismas estuvieron decorados con mascarones, que lamentablemente ya no conservan su morfología, aunque pudiera ser que el diseño de los mismos haya sido relativamente geométrico, quizás en concordancia con el estilo de los mascarones Tlaloc, del templo A-3 (Figura 7).

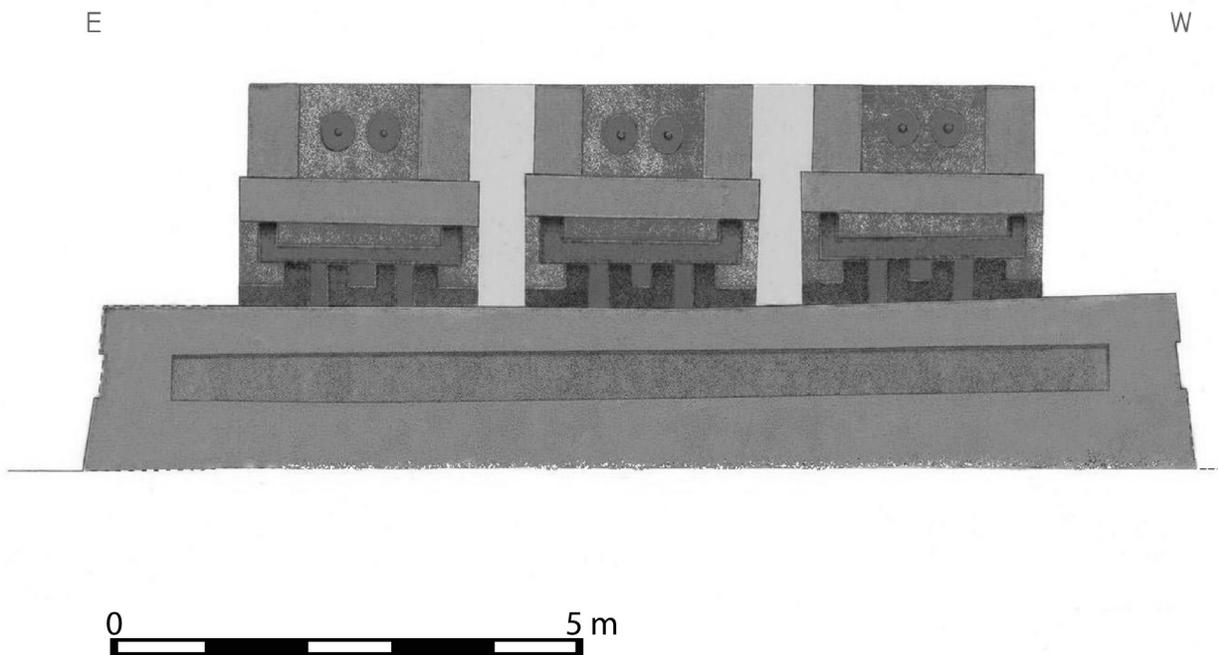
Figura 8. Mascarones Tlaloc (dibujo G. Borjas y G. Hurtarte).

Tres mascarones se ubicaron alineados en la fachada norte, formando un panel de 8.43 m de largo por 2.01 de alto. La evidencia encontrada en la fachada sur del templo A-3, indica que también en este sector hubo otros tres mascarones, formando un panel de 7 m de largo por 1.02 m de alto. Los mascarones representan una alegoría al dios Tlaloc, una deidad mexicana relacionada con la lluvia, y que entre los Mayas pudo asociarse a lo bélico. Sobresalen los ojos redondos y protuberantes y los colmillos (Figura 8).

En la fachada oeste, también se encontraron mascarones en pares a los lados de la escalinata de acceso, formando paneles de 3.90 m de largo por 1.98 m de altura, y de 4.20 m de largo por 1.96 m de altura. No hubo restos de estuco, ni de pintura. Los escombros recolectados en la base del edificio, permiten determinar que hubo rellenos de la estructura asociados con cerámica correspondiente a la segunda parte del complejo Tepeu, o sea entre 700 y 800 DC mezclada con tiestos de Tepeu 1.

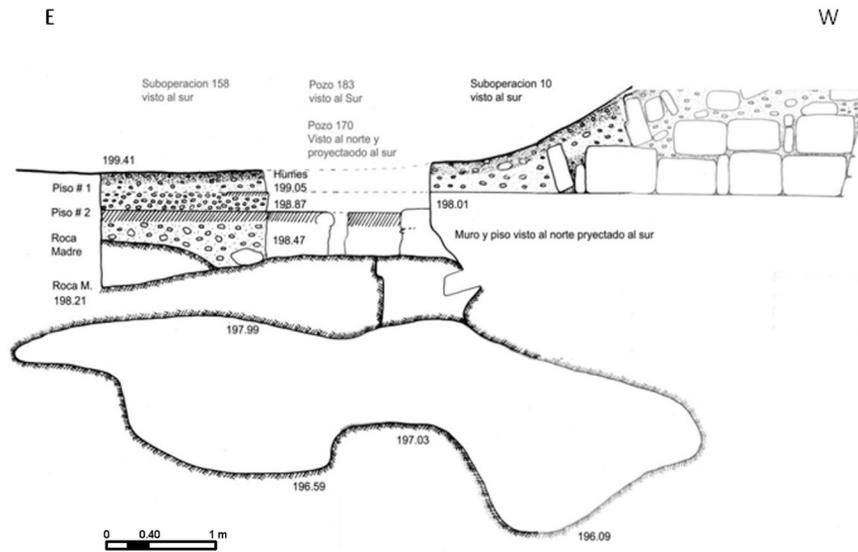
Figura 9. Chultun (dibujo Á. Martínez).

Otro de los rasgos relacionados con áreas de actividad correspondientes al patio central de la Acrópolis Oeste, es la presencia de un *chultun* ubicado en sector sureste de la escalinata del palacio A-1. Entre los rasgos morfológicos puede mencionarse que tiene un diámetro de boca de 0.50 m, que es una medida estándar relacionada con los accesos a los *chultunes*; el sector superior del cuello también alcanza una altura de 0.50 m. El *chultun* tiene dos recintos de forma irregular, en cuyo interior hubo una buena cantidad de materiales cerámicos, líticos, malacológicos y óseos, que se pueden asociar al periodo Clásico Terminal (Figura 9).

- Recinto 1: contuvo una muestra de 2,255 tiestos, 34 lascas de pedernal, siete jutes (*Pachichilus largiratti*), 35 restos óseos misceláneos y dos obsidianas.
- Recinto 2: contuvo una muestra de 587 tiestos, dos caracoles marinos, una lítica, una concha pulida, 143 jutes *pachichilus*, siete soportes cerámicos, 31 pedernales y 28 restos óseos misceláneos.

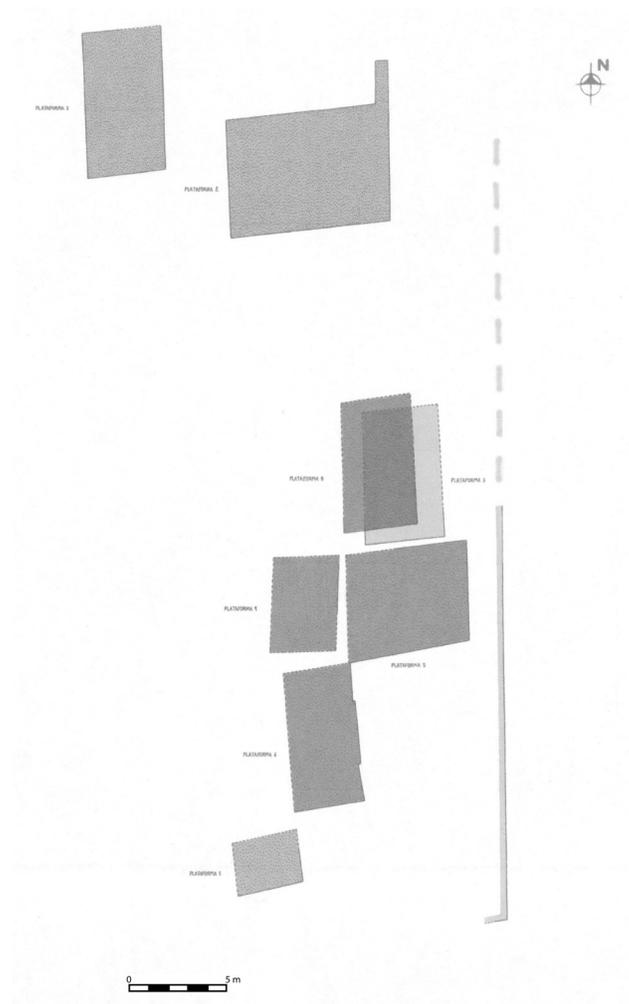
Figura 10. Plataformas en patio central (dibujo Á. Martínez).

Durante el proceso de investigación arqueológica en el patio central de la Acrópolis Oeste, fue posible determinar la existencia de varias plataformas: cuatro correspondieron al periodo Preclásico y tres fueron construcciones probablemente realizadas después del colapso de la elite de Naranjo. Las plataformas preclásicas se encontraron subyacentes, alineadas formando pasillos; dos de ellas estuvieron sustentadas sobre la roca natural, y tuvieron suficiente altura como para ser basamentos. Las otras dos plataformas fueron de menor altura, a las cuales se asociaron varios enterramientos, uno de ellos contuvo ofrenda. Las plataformas tempranas fueron selladas en el Clásico Tardío con pisos de plaza (Figura 10).

Otras plataformas, correspondieron al periodo Clásico Terminal, quizás, después de la etapa de abandono de la ciudad; las mismas fueron adosadas a esquinas, escalinatas, o al área de acceso de palacios probablemente ya abandonados, según se documenta en relación a los edificios A-2, A-4 y A-5. Las plataformas fueron bajas de aproximadamente 40 cm de altura, construidas con materiales recolectados del derrumbe de edificios mayores.
